# Oxhagen

Linköpings garnisons f d övningsfält  
Linköpings stad och kommun  
Östergötlands län

Olle Hörfors

Del 2 gäller undersökning och återställning av en svårt skadad hjulkorsgrav, ÖLM 1 (senare RAÄ 351:1), i Oxhagens västra del.

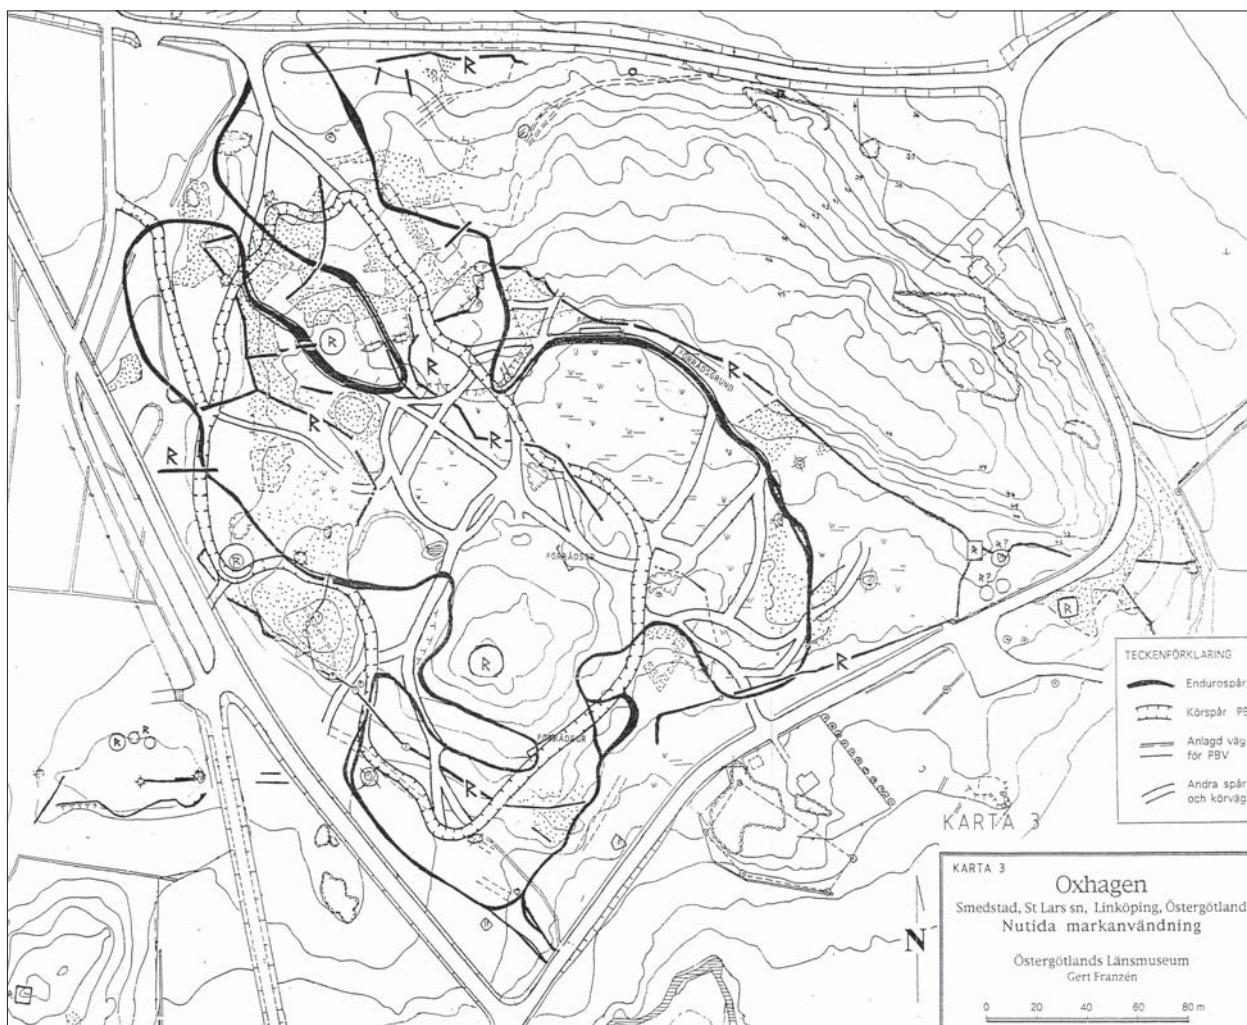
Figur 7. Karta 3, spår av markanvändning från militär tid.

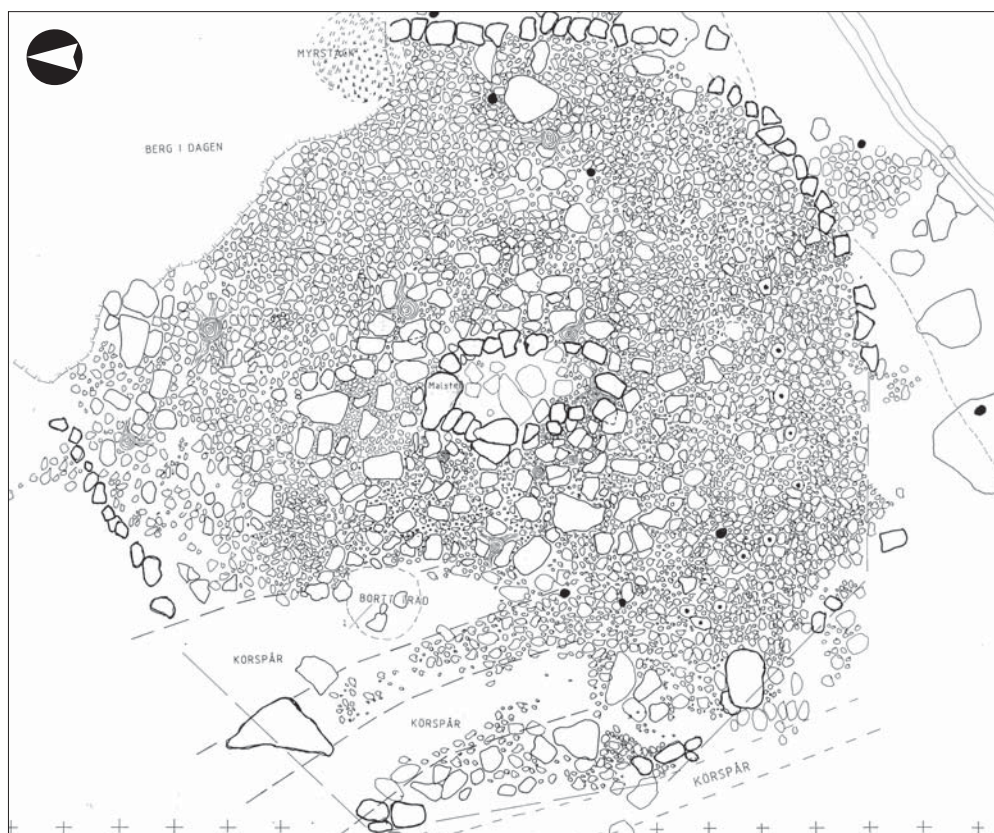
Figur 8. Stensättningen efter framrensning. Körskadorna är särskilt framträdande i nordväst där två stora slitspår bildats och delvis i syd och sydväst där framförallt kantkedjan demolerats.

På grund av de ovan nämnda omständigheterna upptäcktes stensättningen först på grund av körskadorna. Bandvagnarna har följt den äldre körvägen och därvid kommit in över stensättningen från nordväst. Norr om anläggningen finns ett parti sankare mark, i vilket man så när fastnat. Därför har man fått gasa på ordentligt innan man nått fastare mark, det vill säga stensättningens stenpackning.

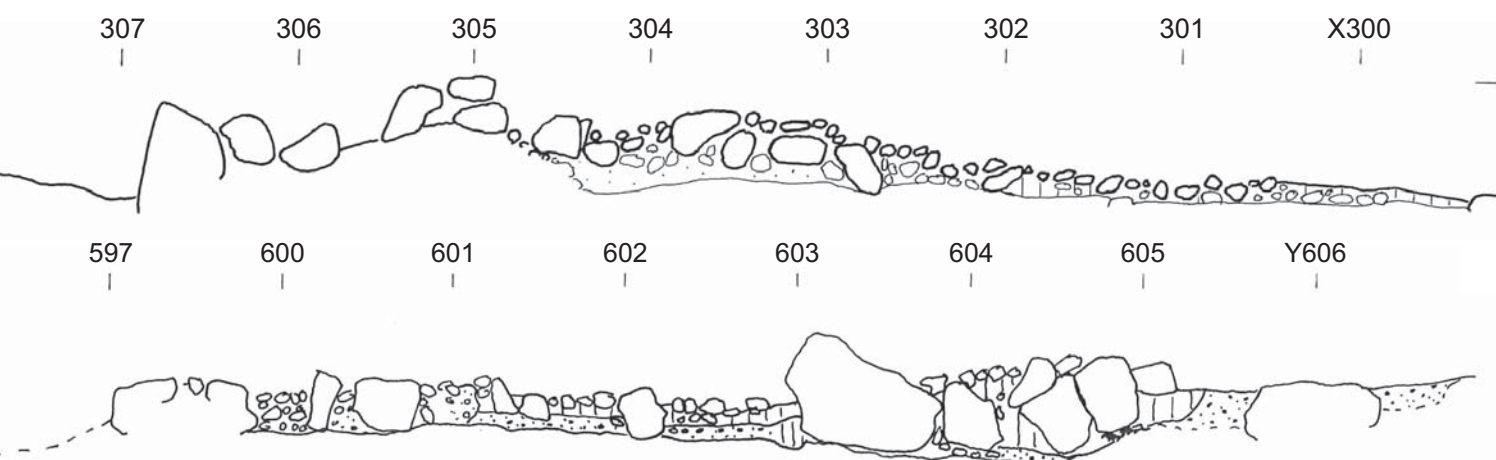
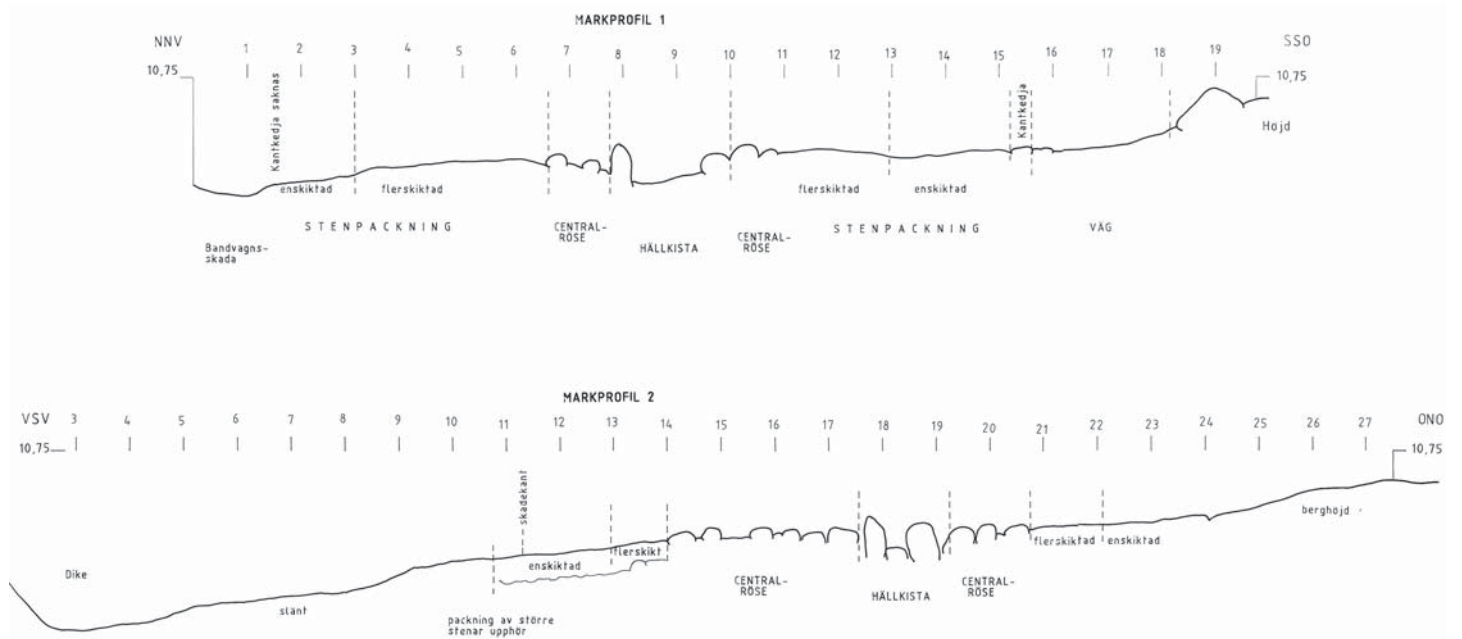
Figur 21. Ritning 11. Markprofiler över anläggningen.

På markprofil 1 märks främst den ganska avsevärda nivåskillnaden mellan höjden i söder och vägen (A1:3) och anläggningens nordvästra utkant som ligger nästan 2 m lägre. Längst i nordväst är också skadebildningen störst. Här saknas kantkedjan och stora delar av stenpackningen, som istället fyller upp den djupa grop som bildats nordväst om anläggningen. Delar av denna grop syns mellan 0 och 1 m på profilen. Anläggningens olika delar, den platta stensättningen (A1:1d) och det välvda kärnröset båda med överlagring av den övre stenpackningen (A1:1c) framgår tydligt.

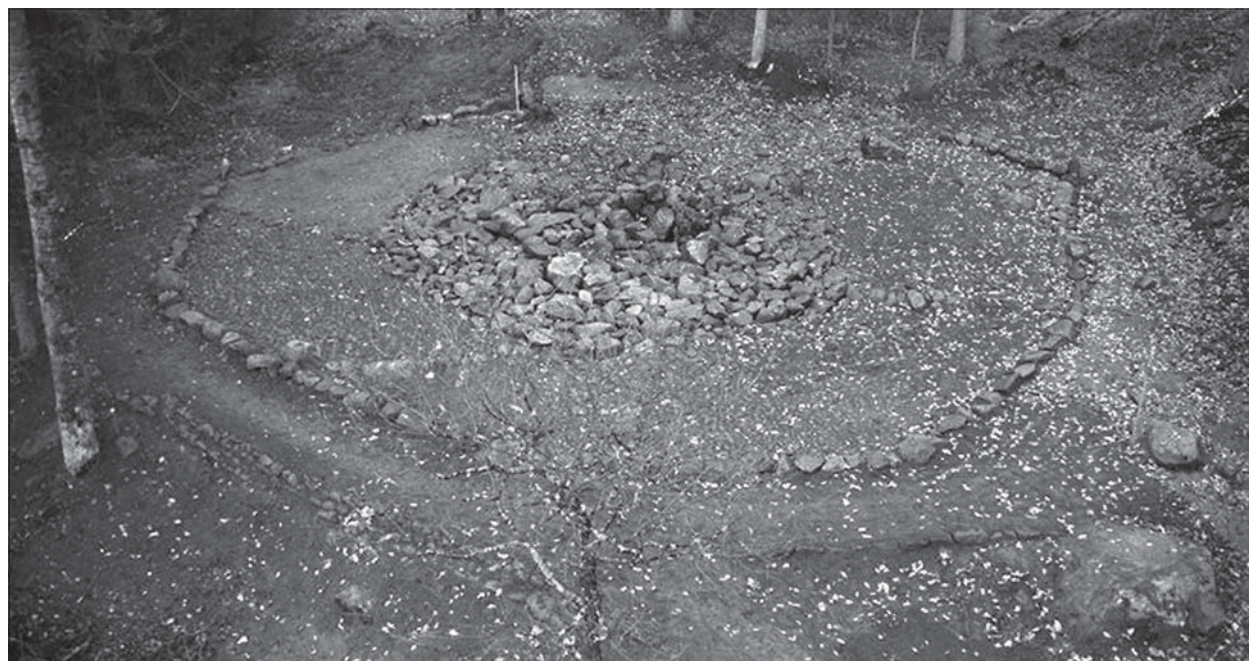
Figur 29. Stensättningen efter restaurering. Den nyanlagda sträckningen av den gamla körvägen, som tidigare gick över stensättningen, ligger nu framför densamma.

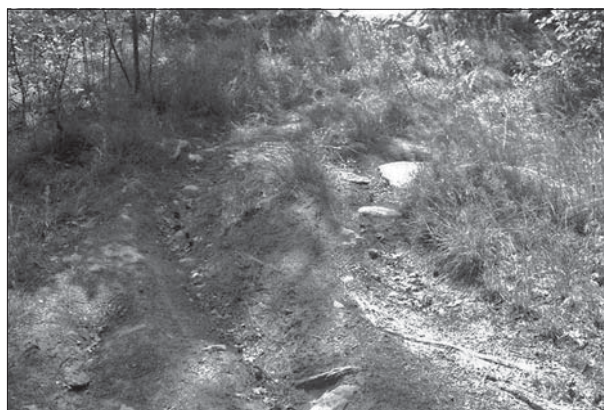
Figur 34. Spår av endurokörning löpande tvärs.

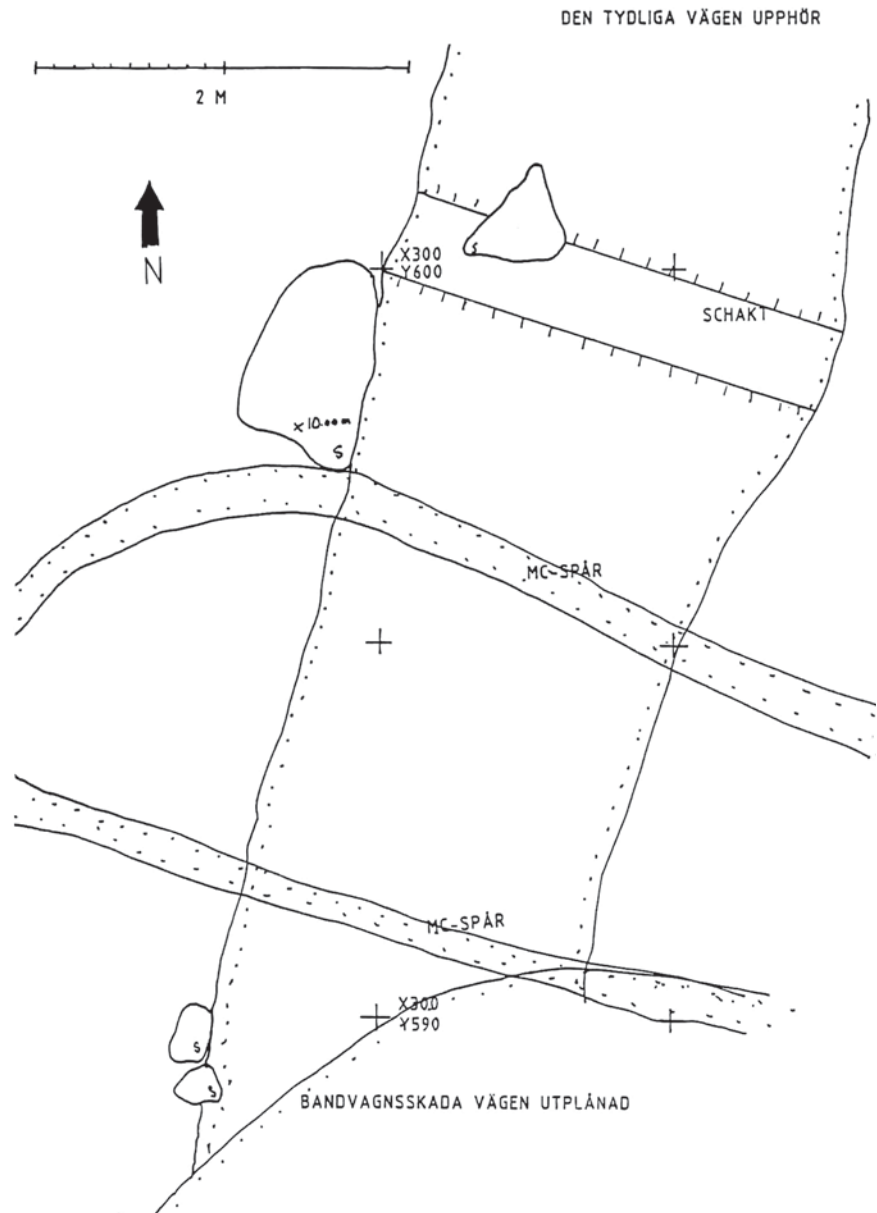
Undersökningen visade att större delen av fornlämningen var totalförstörd av framförallt pansarbandvagnskörning. Bandvagnen hade kört parallellt med och i hålvägen på en sträcka av 35 m av dess sammanlagt 50 m långa kända och dokumenterade sträckning. På detta parti hade fornlämningen totalt utplånats av 0,3-0,5 m djupa och flera parallella 0,7-1,0 m breda körspår. Endast 6 respektive 7 m av fornlämningen återstod på respektive sidor av körspåren. Det schakt som upptogs visade att ett större centralt parti av vägens botten också det blivit skadat av grävning för ett dike? eller värn? i relativt sen tid. Högre upp mot kanterna fanns rester efter vägbeläggning.

Figur 35. Plan över den bevarade delen av hålvägen ÖLM 2 (RAÄ 300:4). Schakt och endurosador inlagda.
