Rapport 2007:47

Arkeologisk förundersökning

Herrestads kyrka dränering och åskledare

Herrestad socken
Vadstena kommun
Östergötlands län

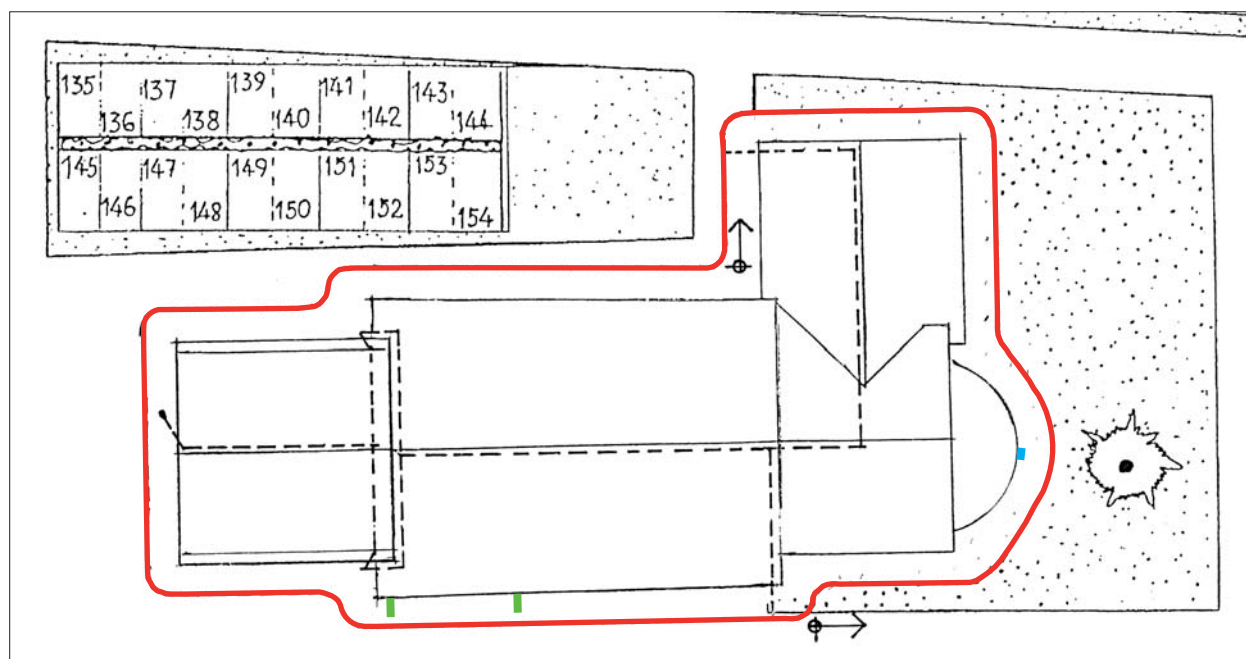
Figur 6. Plan över schaktets utsträckning (rött) kring kyrkan samt placeringen av de olika murarna (grönt) och det tidigkristna gravmonumentet (blått).

Schaktet runt kyrkan grävdes ned till ca 0,5 m djup. Sammanlagt har en sträcka på ca 100 m berörts av ingreppen. Schaktbredden varierade mellan 1 och 1,5 m, dels beroende på läget för de konstruktioner som påträffades, dels på grund av sträckningen för ett äldre dräneringsdike med tegelrör, vilket delvis skulle återanvändas vid de nya dräneringsarbetena. Större delen av schaktet berörde endast fyllnadsmassor i form av omrörd kyrkogårdsjord och grus med spridda fragment av människoben. I de fall då benfragment påträffades återbegravdes dessa omgående. Inga hela gravar påträffades. I anslutning till sakristian på den norra sidan om kyrkan fanns en del kol i marken, något som kan indikera att denna del av kyrkan vid något tillfälle varit utsatt för en brand. Även ett av murbruksproverna (prov 10) från sakristians grund uppvisade tecken på att ha varit utsatt för en brand.

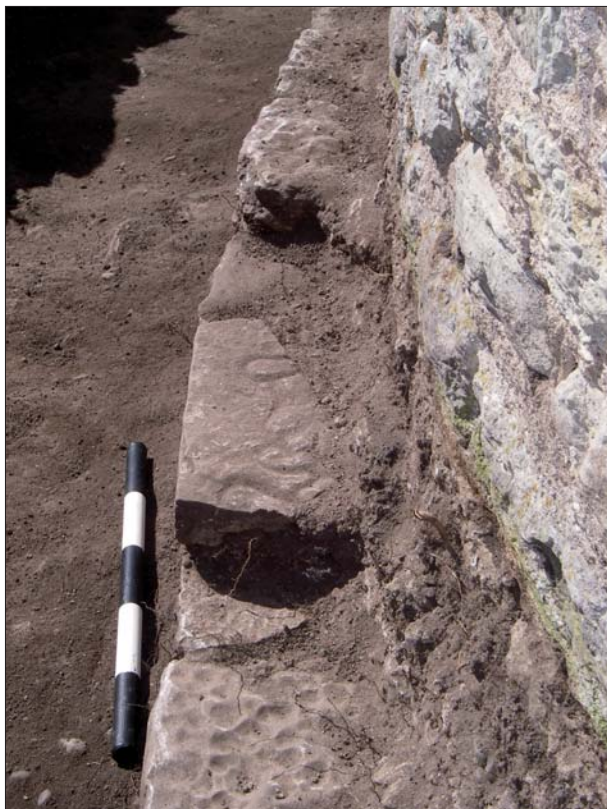
Figur 7. Fragmentet av det tidigmedeltida gravmonumentet från absiden på Herrestad kyrka sedd från norr innan avlägsnandet. Foto Christer Carlsson, ÖLM.

I fundamentet till kyrkans absid, vilket sköt ut omkring 0,1 m från den egentliga absidväggen, påträffades ett fragment av ett tidigkristet gravmonument. Fragmentet var ca 0,35x0,25 m stort och hade återvänts som byggnadsmaterial i den romanska kyrkan. Hällan bör alltså vara något äldre än murverket i absiden till den nuvarande Herrestads kyrka. Stenen kan därför dateras till 1000-talet. Hällan har haft en dekor av växt- eller djurslingor och kan ha ingått i ett tidigkristet gravmonument bestående av ett flertal liknande hällar.

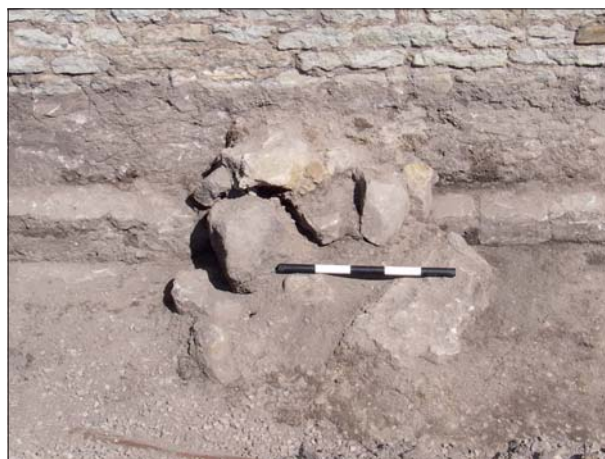
Figur 8. Den västra muren till det medeltida vapenhuset, sedd från söder. Foto Christer Carlsson, ÖLM.

Vapenhusets västmur löpte strax öster om långhusets västmur och hade en bredd på ca 0,5 m. Muren var endast bevarad till ca 0,7 m längd ut från kyrkans sydmur eftersom den äldre dräneringen med tegelrör hade skadat muren längre söderut. Den östra muren hade en bredd av ca 1 m och hade en tydligare in- respektive utsida än västmuren. Den östra muren stack dessutom ut ca 1 m från kyrkans sydvägg. Östmuren var därför den bäst bevarade av vapenhusets båda murar. Även östmuren var dock skadad i söder av den äldre dräneringen med tegelrör. Vapenhusets

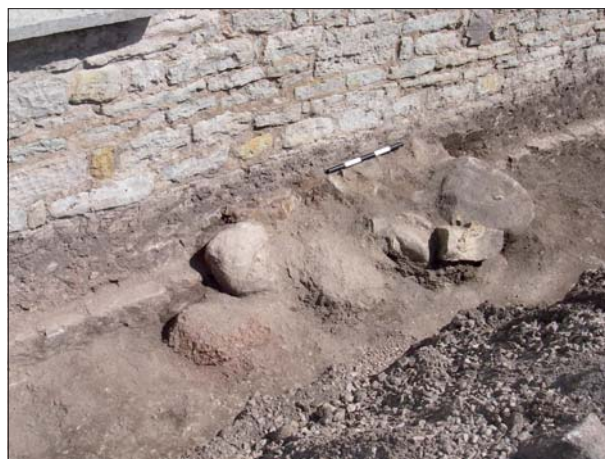
Figur 9. Den östra muren till det medeltida vapenhuset, sedd från söder. Foto Christer Carlsson, ÖLM.

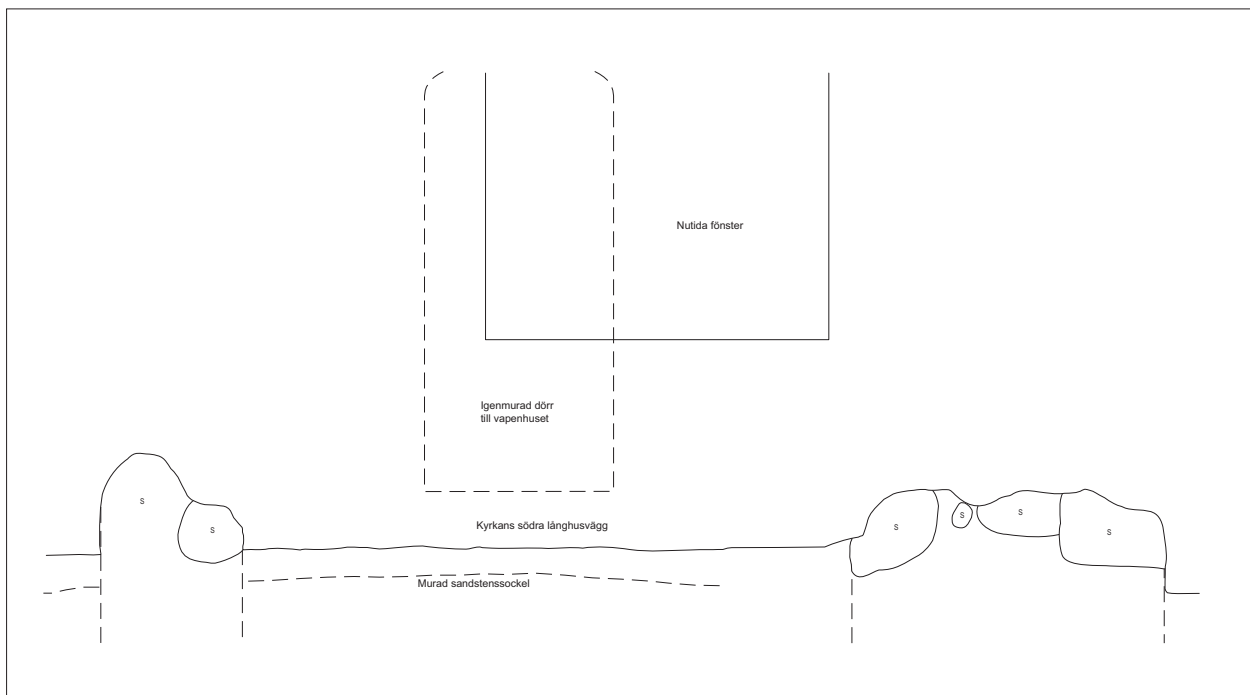
Figur 10. Sektion genom vapenhusets öst- och västmur. Ett befintligt fönster och en igenmurad dörr i långhusets sydmur är också markerade på teckningen. Uppmätt av Christer Carlsson, ÖLM.

Fyllningen mellan och omkring de båda murarna från vapenhuset innehöll rikligt med murbruk, tegelbitar och knytnävstora kalk- och gråstenar. Det är därför troligt att vapenhusets murar antingen har varit uppförda av tegel eller åtminstone haft ett antal tegel- detaljer, såsom dörr- och/eller fönsteromfattningar. Såväl i hörnet mellan långhuset och vapenhusets

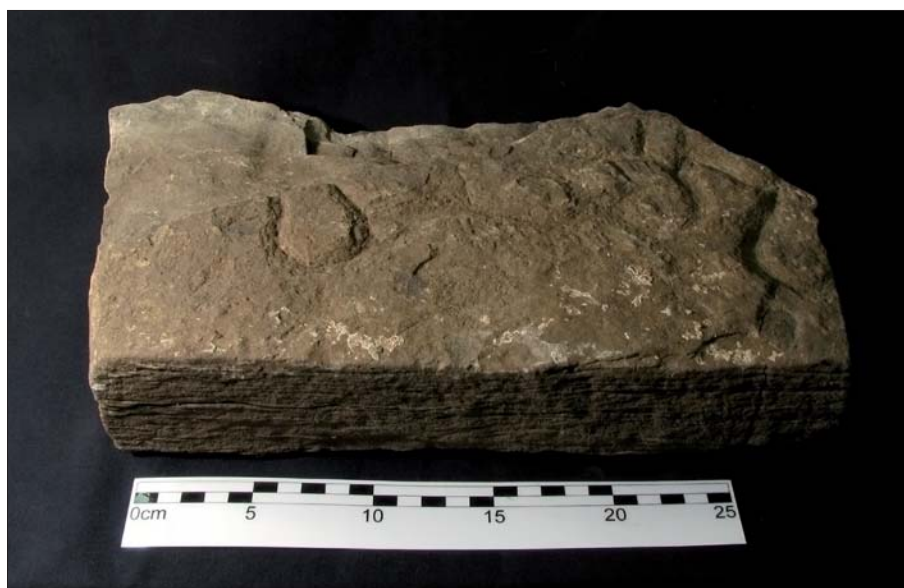
Figur 11. Fragment av en ornerad gravhäll vilken påträffades i fundamentet till kyrkans absid. Foto Lasse Norr, ÖLM.

Fragmentet från stenhällan jämfördes med liknande fragment som idag förvaras i kyrktornets bottenvåning. Dessa har tidigare påträffats i området kring kyrkan. Inga av de äldre fragmenten verkar dock komma från samma häll som det i absiden påträffade fragmentet.
