Rapport 2008:49

Arkeologisk förundersökning/antikvarisk kontroll

Äldre golvnivå i Kullerstads kyrka

Kullerstads kyrka
Kullerstads socken
Norrköping kommun
Östergötlands län

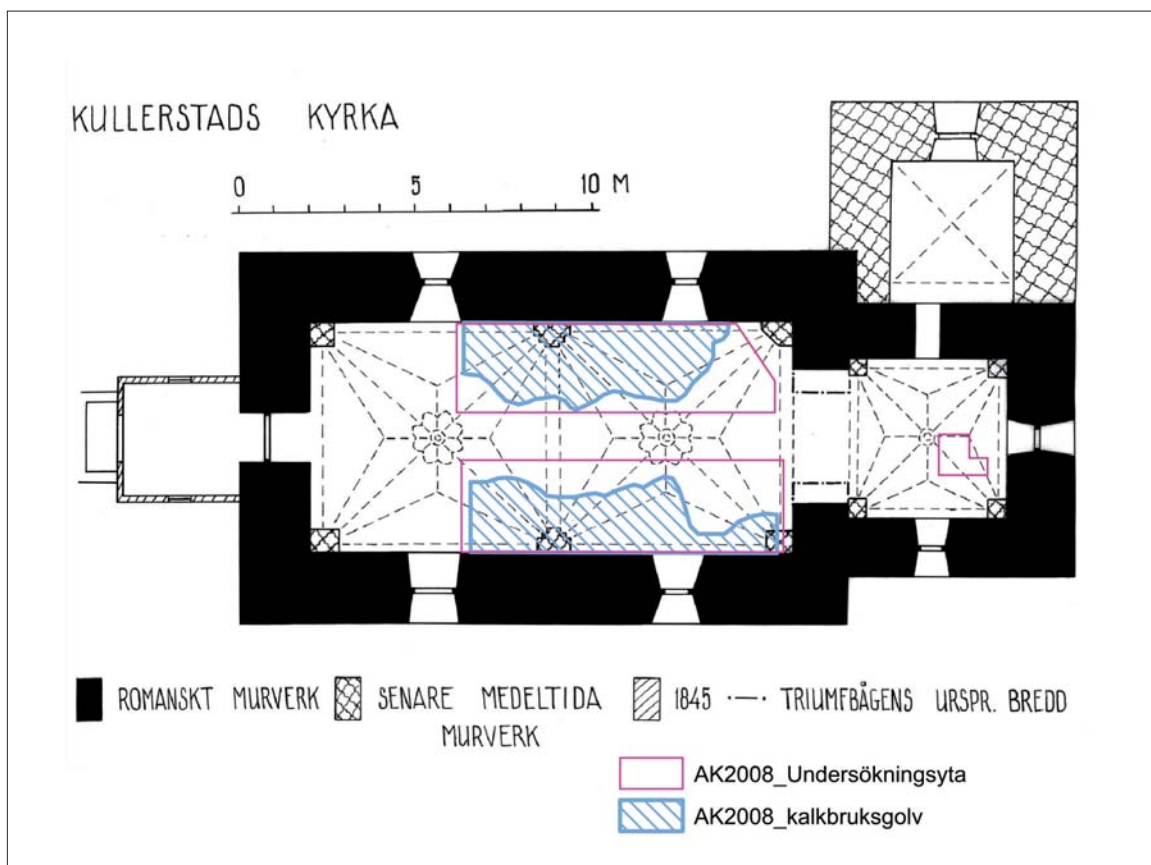
Figur 6. Plan över kyrkan som utvisar ytor för den antikvariska kontrollen samt utsträckningen av påträffat äldre kalkbruksgolv.

Det äldre kalkbruksgolvets utbredning kunde observeras och dokumenteras i den utsträckning som återges i figur 6. Tjockleken på golvet är 35 – 40 mm

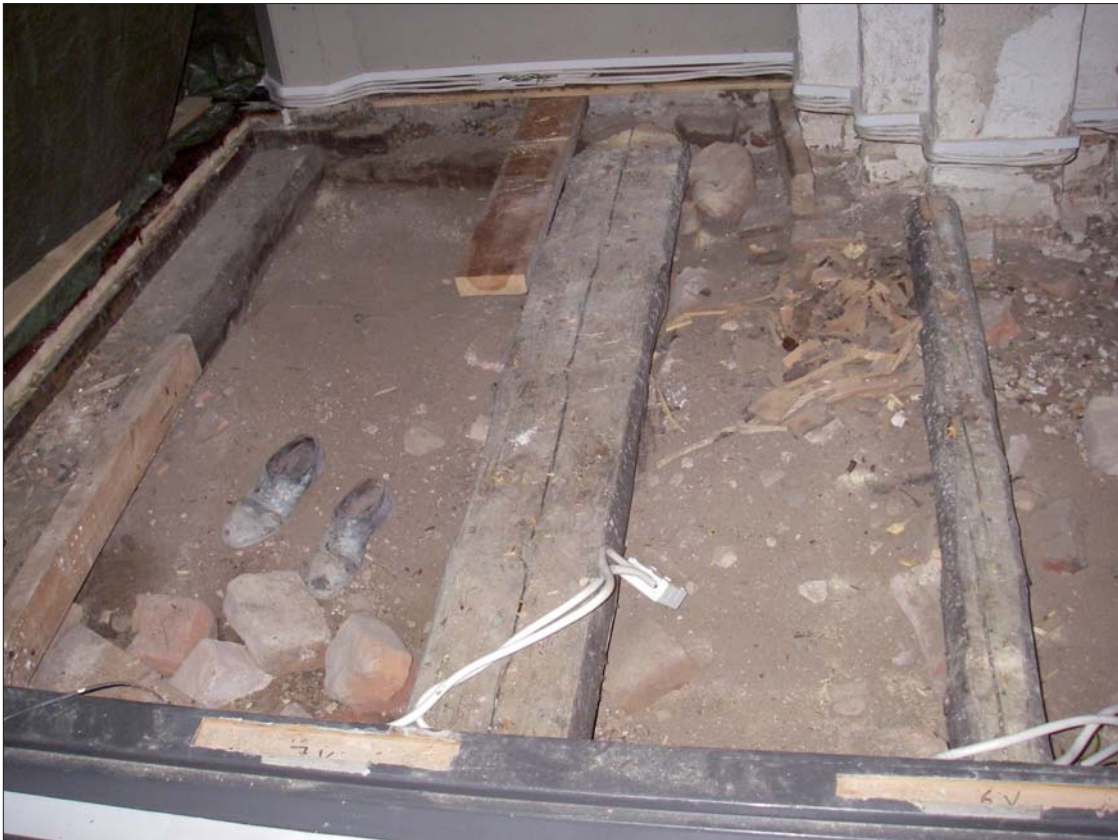
Figur 7. Fyllnadsmassor under trägolvet. Foto: 2007-12-17 Ann-Charlott Feldt, ÖLM.

Vid den inledande besiktningen i december 2007 konstaterades att det på flera punkter fanns en hård kalkbrukssyta under de lösa fyllnadsmassorna. Fyllnadsmassorna, som golvbjälkarna delvis låg nere i, bestod av sandig jord med träflis, stenar, enstaka skelettdelar och byggnadsavfall m m. I den nordvästra delen av kyrkgolvet påträffades dessutom ett par utnötta herrskor (se figur 7). När den antikvariska kontrollen genomfördes i januari 2008 hade det befintliga brädgolvet i bänkkvarteren från mitten av västra travén och fram till triumfbågsmuren lyfts ut. Därefter hade ansamlade lösa massor i form av grus och förmultnat trä städats ut ner till ett djup av ca 0,35 m där en äldre golvnivå av ”slätat” kalkbruk vidtog. På undersidan av de fuktskadade golvbjälkarna planeras ca 5 cm av bjälkarnas undersida att bilas bort. Bjälklaget har ingen direktkontakt med kalkbruksgolvet, utan vilar på underlagsstenar av olika material och dimensioner (se figur 8). På golvbjälkarna återfinns rikligt med stänk av kalkputs, vilket tyder på att dessa stått öppna när kyrkan putsats om invändigt antingen 1917 eller 1946.

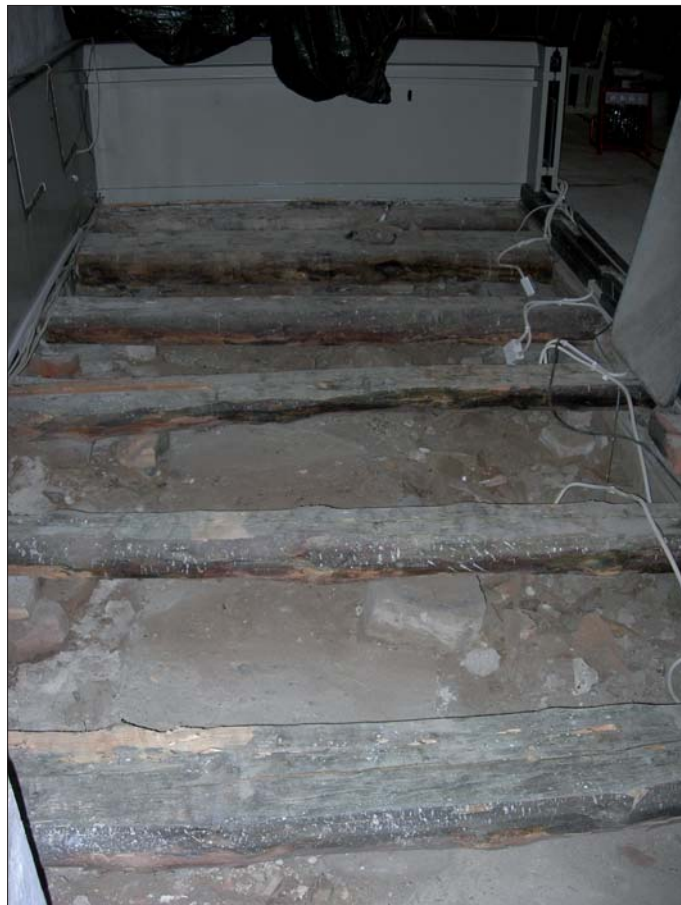
Figur 8. Översiktsbild av norra bänkkvarteret i östra travén med bjäklaget, dess underlagsstenar och en äldre golvnivå av kalkbruk exponerat. Foto: 2008-01-11 Anders Lundberg, ÖLM.

och består av ett hårt finkornigt kalkbruk med en ballast av 1 – 3 mm stora sandkorn. I bruket finns även ett inslag av 1 – 7 mm stora träkolsbitar. Mot mittgången och triumfbågsmuren samt i anslutning till predikstolens fundament saknades kalkbruksgolvet. I mittgången är det möjligt att det utan notis grävts bort vid 1946 års restaurering, när mittgångens brädgolv ersattes med kalkstensgolv. I samband med detta utfördes en byggnadsarkeologisk undersökning som visade på äldre begravingar under golv i mittgången. Troligtvis har redan dessa begravingar brutit igenom kalkbruksgolvet. Direkt på det bevarade golvet och i ytan på exponerade delar av underliggande lager återfinns enstaka spridda skelettdelar. I anslutning till predikstolen har golvet troligen spolierats vid anläggandet av dess fundament på 1650-talet. På golvet nedanför långhusets nordöstra fönster påträffades bitar av ett tunt, ljusgrönt, planglas med små blåsor i (ej tillvaratagna) samt ett putsfragment med spår av blå kalkmålning.

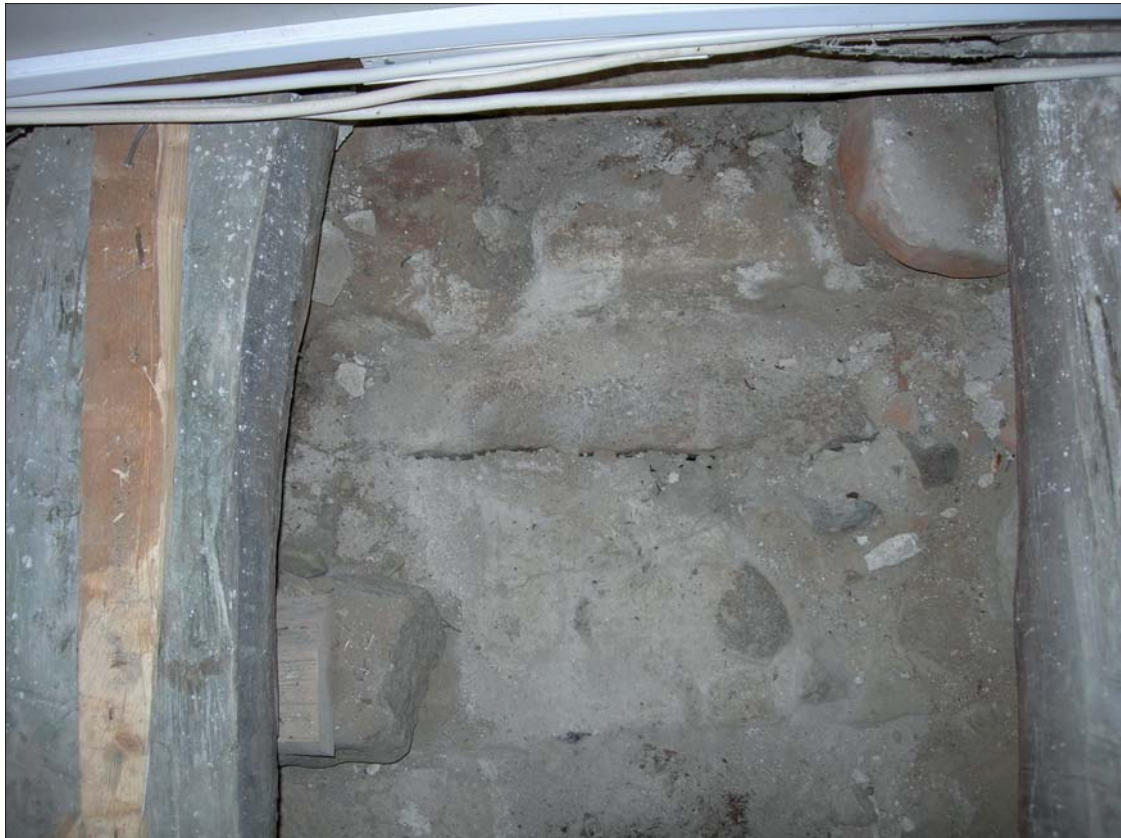
Figur 9. Bild av grundmurens avsats och anslutande kalkbruksgolv. Foto: 2008-01-11 Anders Lundberg, ÖLM.

Utmed långhusmurarna kunde övergången mellan grund- och dagemur tydligt observeras. Grundmurens övergångsskift fortsätter 0,2 – 0,3 m inåt kyrkorummet i förhållande till dagemuren och bildar en avsats. Avsatsens ovansida ligger i nivå med ovasidan på kalkbruksgolvet, vilket ansluter till avsats-

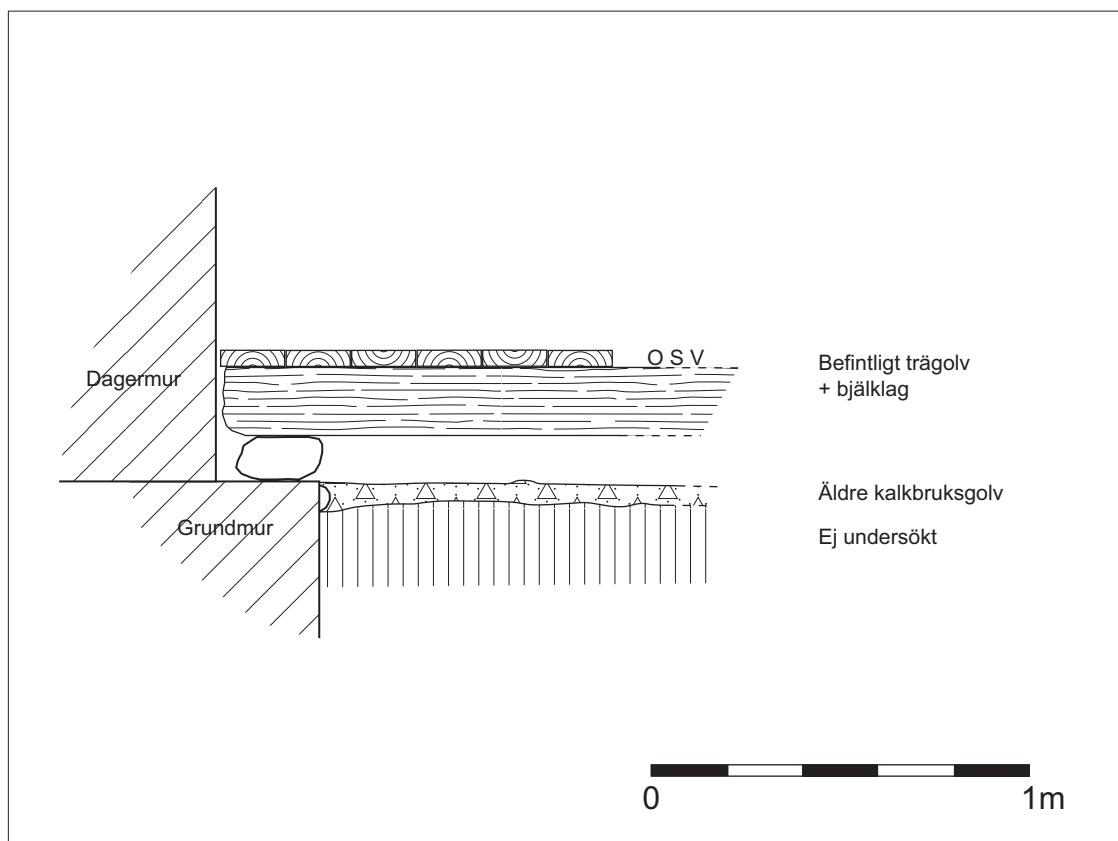
Figur 10. Sektionsutsnitt mot väster vid norra långhusmuren visande relationen mellan grund- och dagermur samt golvkonstruktioner.

sen/grundmuren (se figur 9-10). Övergången mellan grund-/dagemur syns även exteriört på kyrkan som en antydning till sockel, vilken kan anas under spritputsen i synnerhet utmed långhusets södra fasad. Beroende på grundmurens utförande är det teoretiskt tänkbart att avsatsen kan ha fungerat som sittbänk utmed långhusväggarna vid en ursprunglig golvnivå ungefär motsvarande nuvarande märkyta utanför kyrkan. En annan möjlighet är att avsatsen fungerat som anfang för tidigare generationer av golvbjälkar eller helt enkelt enbart är ett resultat av romansk murningsteknik. Om det varit önskvärt att grundmuren inte skulle vara synlig inåt kyrkorummet måste det nu dokumenterade kalkbruksgolvet antingen utgöra, eller motsvara nivån för, kyrkans ursprungliga golv. Vad som med säkerhet kan avgöras är att kalkbruksgolvet är äldre än kyrkans valvslagning. Stratigrafiskt överlagras kalkbruksgolvet av fundamenten för valvpilastrarna. Själva utförandet av pilastrarna och deras fundament skvallrar dessutom tydligt om att golvnivån i kyrkan vid tiden för valvslagningen ungefär bör ha motsvarat den nutida (se figur 11). Direkt på kalkbruksgolvet intill fundamentet för den södra mittpilastern påträffades och tillvaratogs ett litet ornerat beslag i cu-legering, preliminärt daterat till nyare tid.

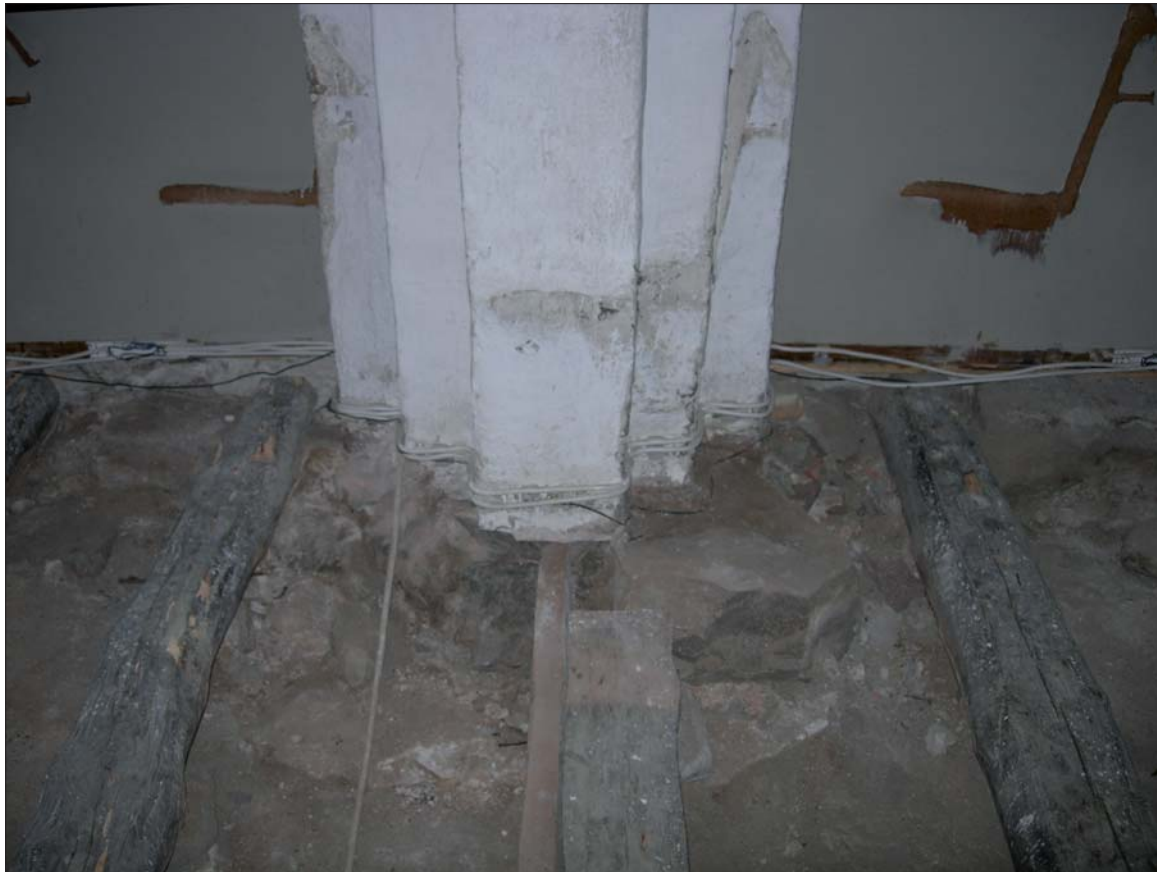
Figur 11. Bild av valvpilaster med fundament visande dess relation till golvnivåer. Foto: 2008-01-11

Tre murbruksprover (typ I-K) kunde vid besiktningen tas från en valvpelare, genom en liten öppning under predikstolen. Dessa representerade tre helt olika murbruk. Äldst (typ I) är ett murbruk som starkt påminner om det som tegelgolvet framme i koret var lagt i (bruk typ H). Det stämmer väl överens med att tegelgolvet skulle vara samtida med valvslagningen på 1500-talet. Det är dock betydligt lösare och smuligare, vilket kan bero på att det togs ur pelarbasen som inte var avsedd att ses och där man därför inte behövde vara så noga.

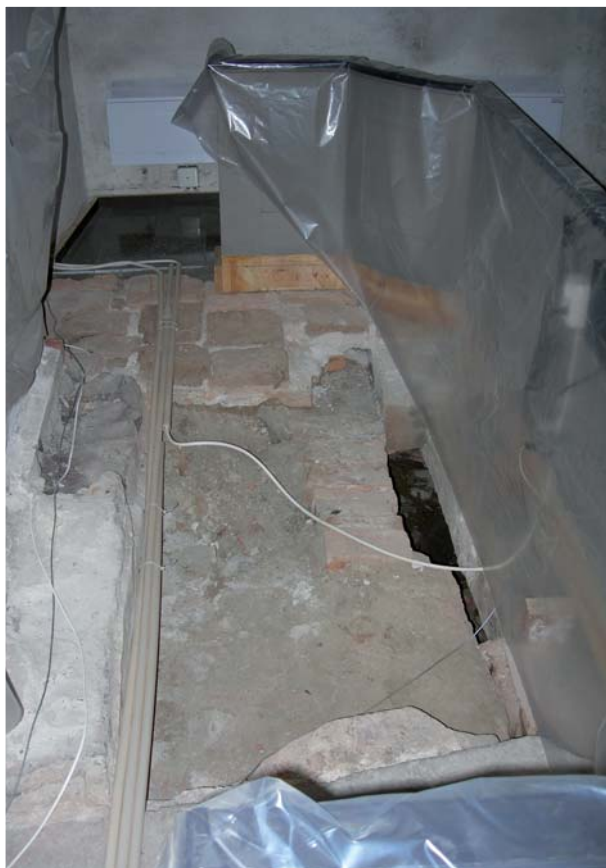
brädgolv lyfts ut. Där under exponerades ett fragmentariskt äldre golv av släta kvadratiska tegelplattor (se figur 12). Av arbetsbeskrivningen till 1976 års restaurering framgår att korets golv av tegelplattor då byttes ut mot nu befintliga kalkstensplattor. Ytan innanför altarrundeln/-skranket tycks ha undantagits. Vidare framgår av arbetsbeskrivningen att man under tegelplattorna skulle schakta ur till ”erforderligt djup” för nytt bärlager/sättsand till kalkstensplattorna. Schaktmassorna skulle sållas för att få fram ”antikvariskt intressanta föremål”. Inga uppgifter som styrker att detta genomfördes har påträffats bland ärendehandlingarna. Relationen mellan altarets skråkantade sockel, golvet av tegelplattor i koret och kalkbruksgolvet i långhuset kan tyda på att korgolvet ursprungligen varit upphöjt i förhållande till långhuset.

Figur 12. Golvplattor av tegel invid altaret samt hålrum i golv till gravkammare. Foto: 2008-01-11 Anders Lundberg, ÖLM.

Över gravvalvet, vid altaret påträffades rester av ett tegelgolv lagt i ett ljust grått, hårt och smuligt kalkbruk (bruk typ H). Det är troligt att tegelgolvet tillkom i samband med valvslagningen i kor och långhus på 1500-talet. Murbruket har likheter med bruk från mitten och senare delen av 1500-talet, t ex de som kommer till användning vid kung Johan III:s utbyggnad av slottet på 1570-talet. Tegelgolvet ersattes av ett kalkstengolv vid restaureringen 1976 (Kyrkoinventeringen).

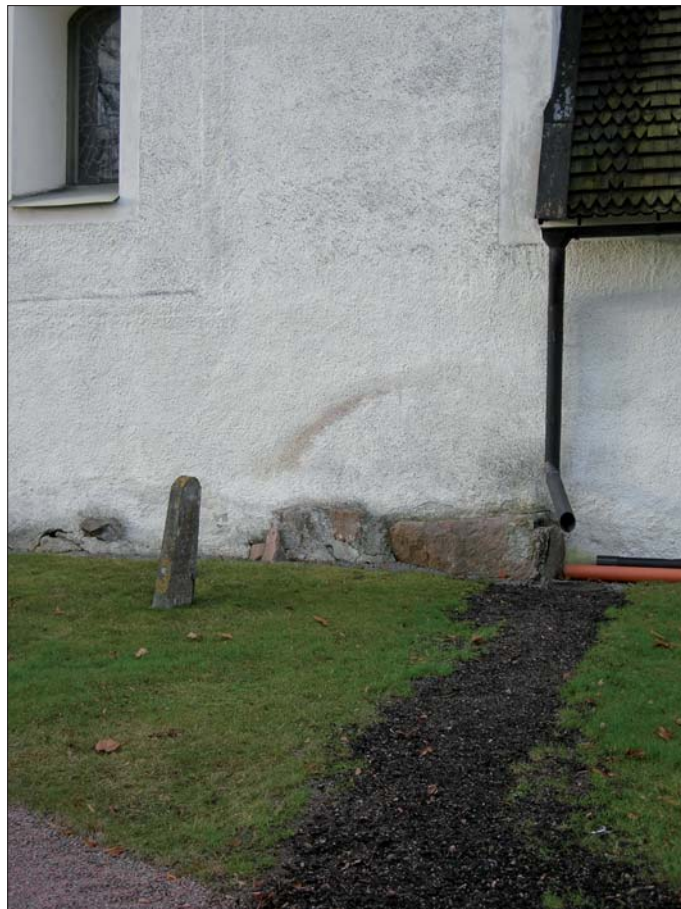
I samband med den antikvariska kontrollen observerades för övrigt att kyrkans västmur tycks vara avsevärt tjockare än övriga murar samt att schaktning för dagvattenavledning nyligen utförts runt kyrkan (se figur 16).

Figur 16. Nyligen återfyllt ledningsschakt till dagvattenbrunn vid korets nordöstra hörn. Foto: 2008-01-11 Anders Lundberg, ÖLM.
