Rapport 2008:129

Byggnadsarkeologisk undersökning

Tegelmur, kramlad sandsten och spiktegel

kv Handelsmannen 1

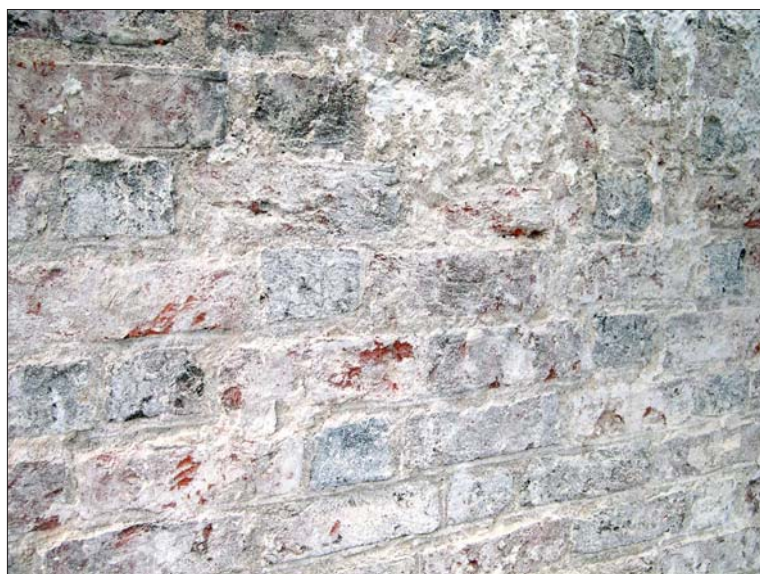
Äldsta delen av byggnaden var två i stort sett samtida tegelmurverk (A-B). Att de omnäms som två murverk beror på en stötfog som skiljer murverken åt i den övre delen av den sydvästra fasaden. Längre ner övergår stötfogen i en sättningspricka. Hur stötfogen ska tolkas är oklart. Det tegel som använts har måtten 270-290 x 125-135 x 85 mm. Teglet har i huvudsak lagts i munkförband med åsstrukna fogar.

Figur 7. Exempel på tegelmurverk i munkförband med åsstrukna fogar i den sydvästra fasaden. Foto Ann-Charlott Feldt, ÖLM.

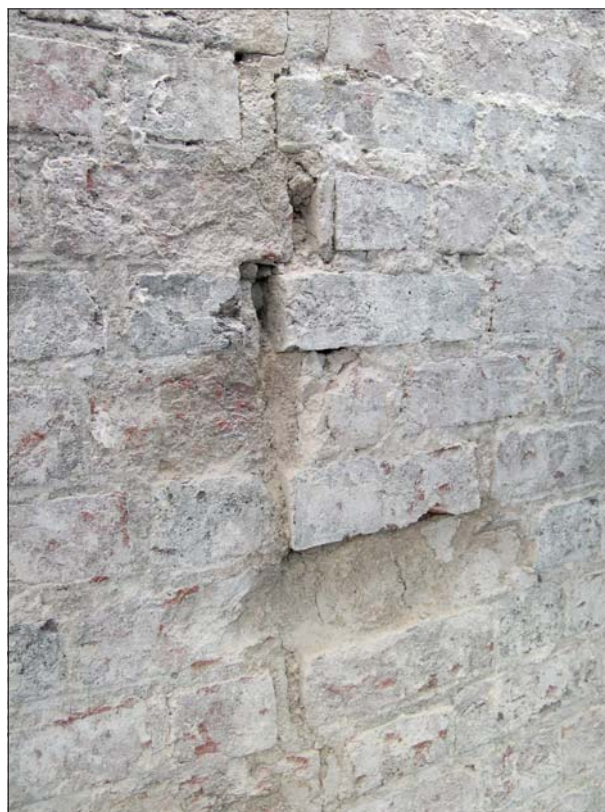
Figur 6. Tegelmurverk med stötfog i den sydvästra fasadens övre del. Foto Ann-Charlott Feldt, ÖLM.

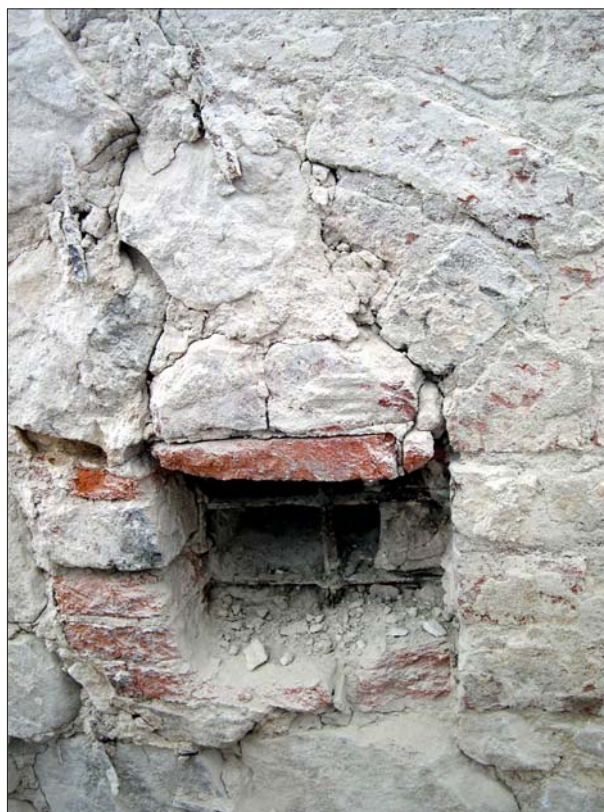
Figur 9. Spår av en fönsteröppning i tegelhusets fasad mot Hovsgatan. Foto Ann-Charlott Feldt, ÖLM.

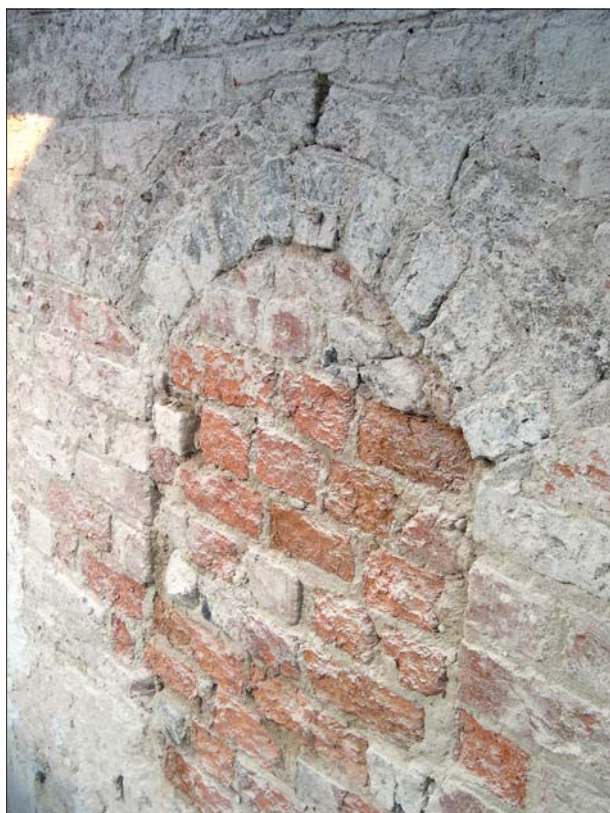
släpp i en nu försvunnen våning 1 trappa upp. Endast en av dem, den i sydvästra fasaden, har bevarats i sin helhet även om den murats igen. Denna öppning har en höjd på 0,9 m och en bredd på 0,72 m. Den andra, som vetter mot Storgatan i nordväst, bör ha haft liknande mått. Den tredje öppningen var placerad på byggnadens bottenvåning ut mot Hovsgatan i sydväst. Idag finns en ventil inmurad i resterna av öppningen. Samtliga öppningar har samma konstruktion med en rundbågig överdel där valvbågen utgörs av ett koppskift med ett följskift av löpare.

Figur 8. En välbevarad fönsteröppning i tegelhusets fasad mot Hovsgatan. Foto Ann-Charlott Feldt, ÖLM.

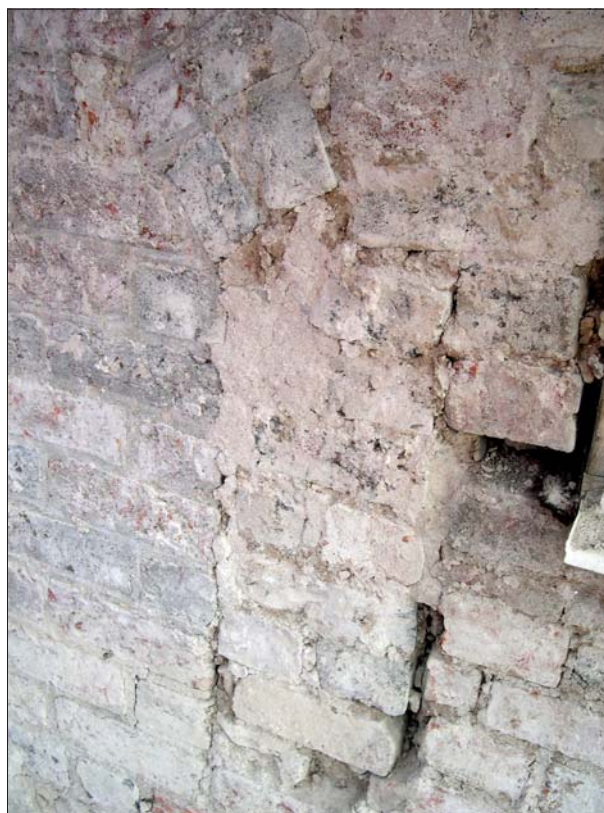
Figur 10. Spår av en fönsteröppning i tegelhusets fasad mot Storgatan. Foto Ann-Charlott Feldt, ÖLM.

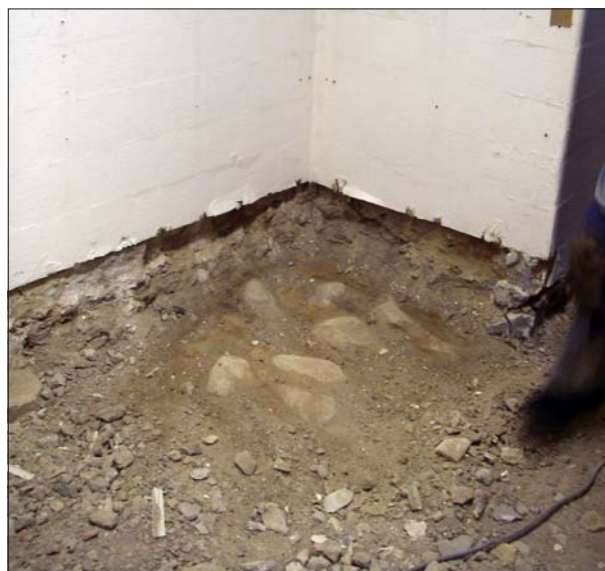
Till tegelhusets tid hör även ett spisfundament (fundament 2) som påträffades under golvet i husets bottenvåning. Fundamentet är placerat i det västra hörnet i det senmedeltida husets östra rum. Det fanns bara rester av fundamentets grundstenar lagda i kalkbruk. Murbruket (typ 2) som kommit till användning

i fundamentet påminner starkt om det som använts i fasadernas tegelmurverk (typ 1). Skillnaden består i att ballasten är något rikligare, vilket kan vara en normal variation inom samma byggnadsetapp. Dessutom har kalkpastan en svag rosa färgton. Färgtonen på bruket beror sannolikt på brukets placering i ett spisfundament där det blivit upphettat och därmed färgförändrats.

Figur 12. Senmedeltida spisfundament (fundament 2) under golvet i tegelhusets bottenvåning. Foto Ann-Charlott Feldt, ÖLM.

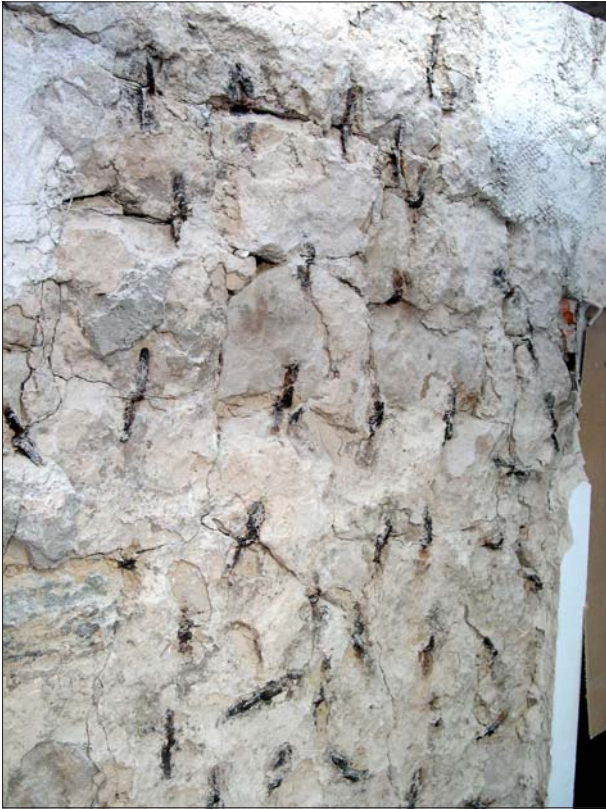
Figur 13. Lagning med kramlad sandstensfasad. Foto Ann-Charlott Feldt, ÖLM.

Vid något tillfälle sker en reparation av den nedre delen av byggnadens fasader då delar av dessa förses med ett skal av kramlad sandsten (mur E). Järnkramlorna har fästs in i bakomvarande tegelmurverk för att hålla de grovt tillhuggna sandstenarna på plats. Sandstenarna, som har oregelbundna, obearbetade ytor och järnkramlorna kan näppeligen ha varit avsedda att synas i fasaden varför den sannolikt putsats över efter att reparationerna utförts.

När reparationen skett är oklart men en rimlig tanke kan vara att det är en lagning av murverk som skadats efter att staden eldhärjades i och med det danska fälttåget till Östergötland vintern 1567-1568 under det Nordiska sjuårskriget. Antikvarie Jan Eriksson på Länsstyrelsen Östergötland har föreslagit att reparationen skulle kunna dateras till 1500-1600-talen (Eriksson 2008).

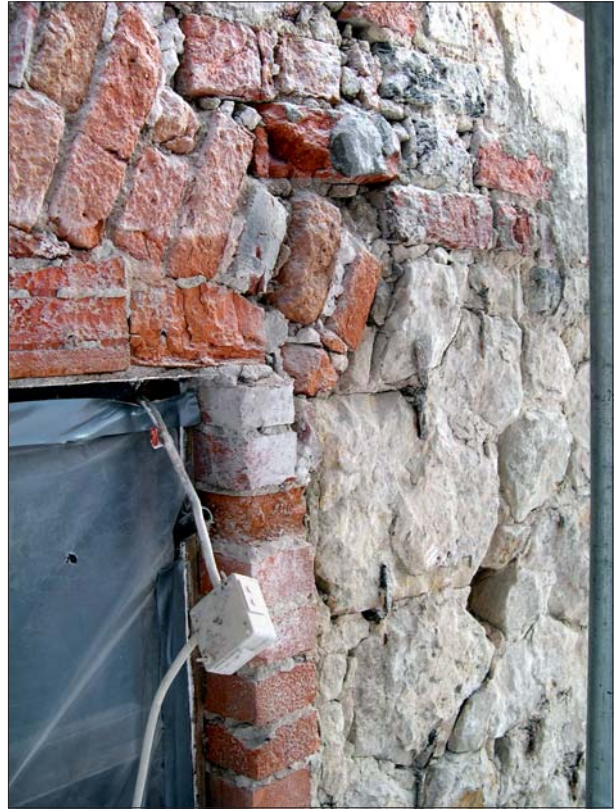
Figur 15. Sandstenslagningens anslutning till en yngre dörrömfattning. Foto Ann-Charlott Feldt, ÖLM.

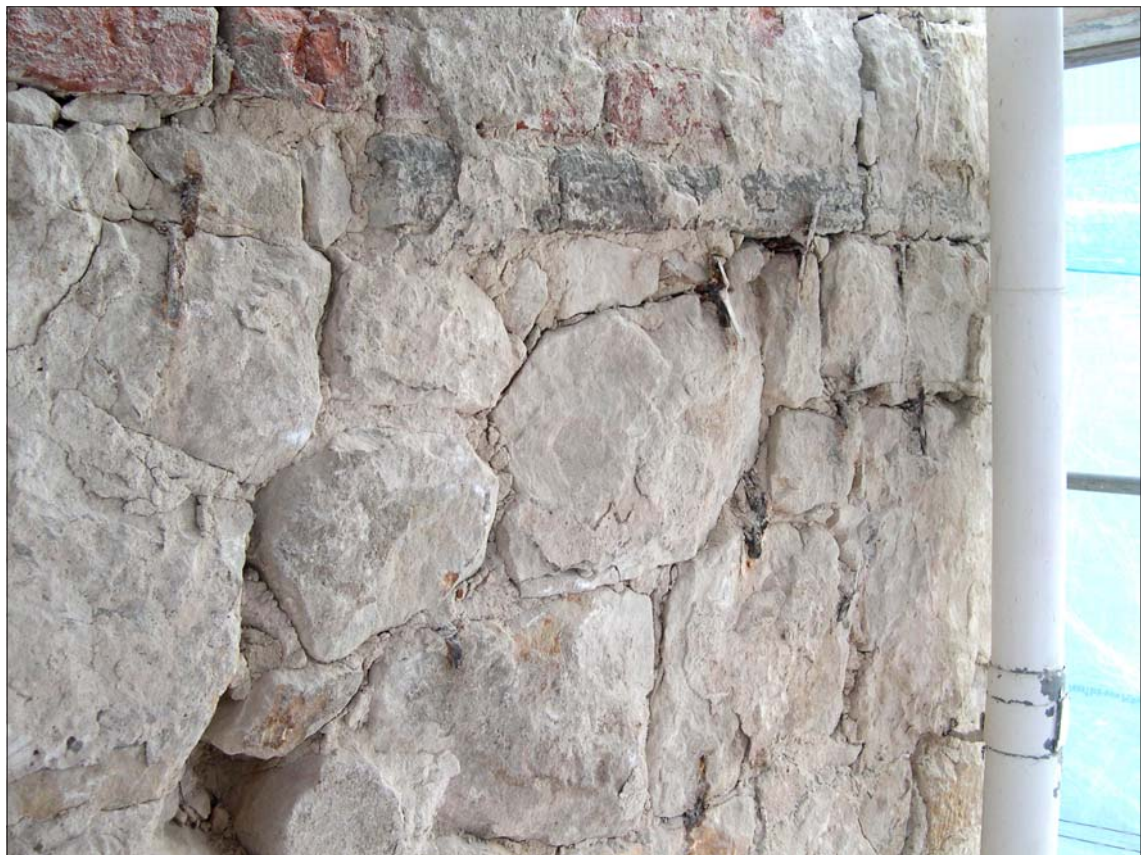
Figur 14. Sandstenslagningens anslutning till det äldre tegelmurverket. Foto Ann-Charlott Feldt, ÖLM.

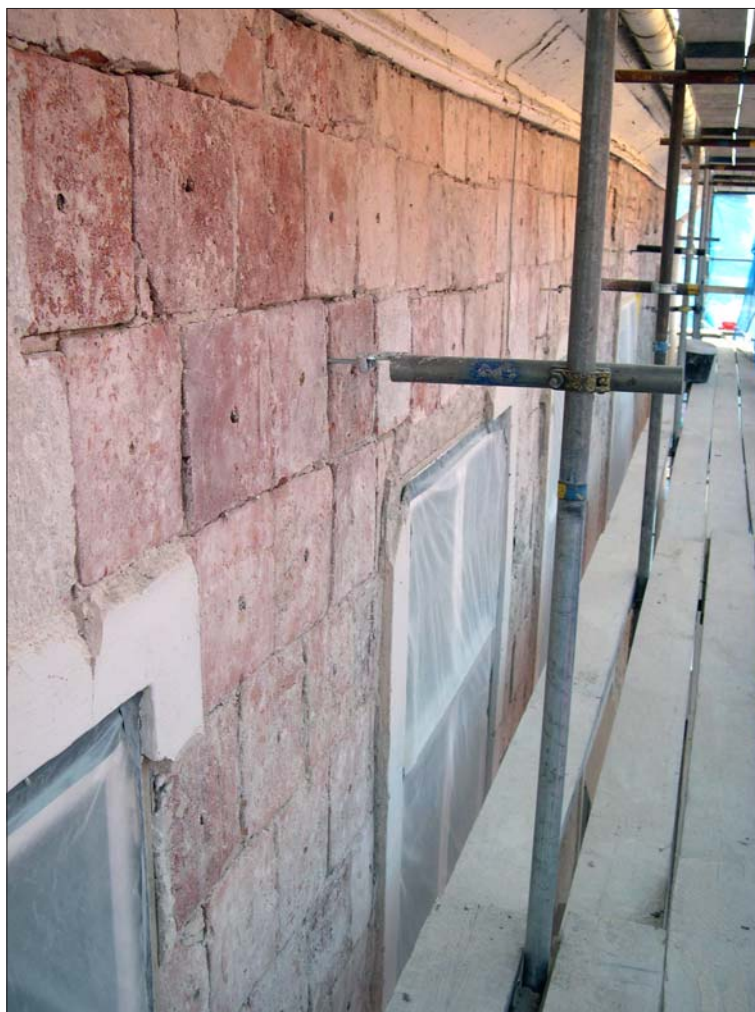
Figur 16. Fasad mot Storgatan med spiktegel. Foto Ann-Charlott Feldt, ÖLM.

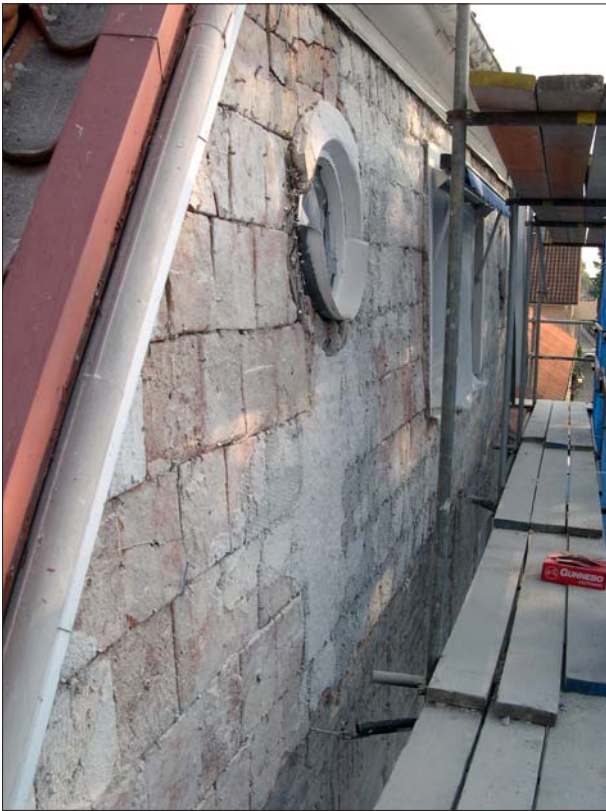
Figur 17. Gavel mot Hovsgatan med spiktegel. Foto Ann-Charlott Feldt, ÖLM.

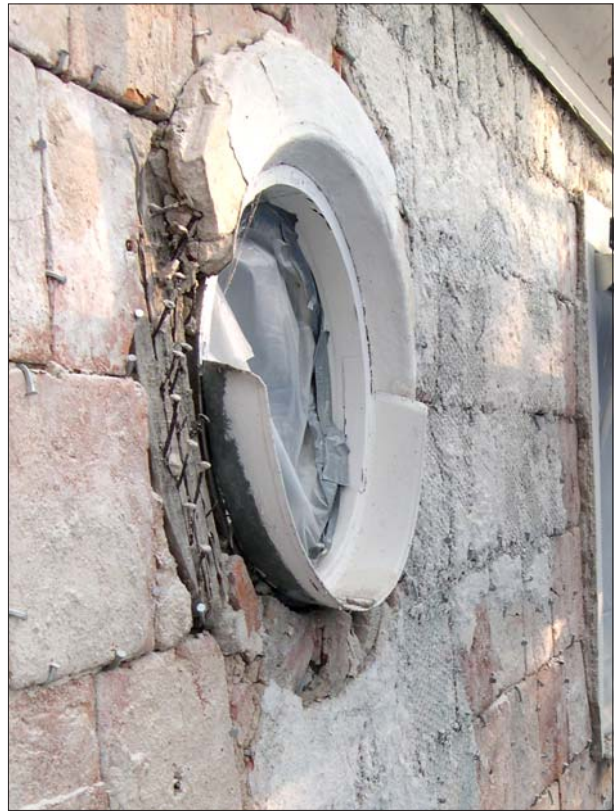
Figur 18. Runt gavelfönster mot Hovsgatan med anslutande spiktegel. Foto Ann-Charlott Feldt, ÖLM.

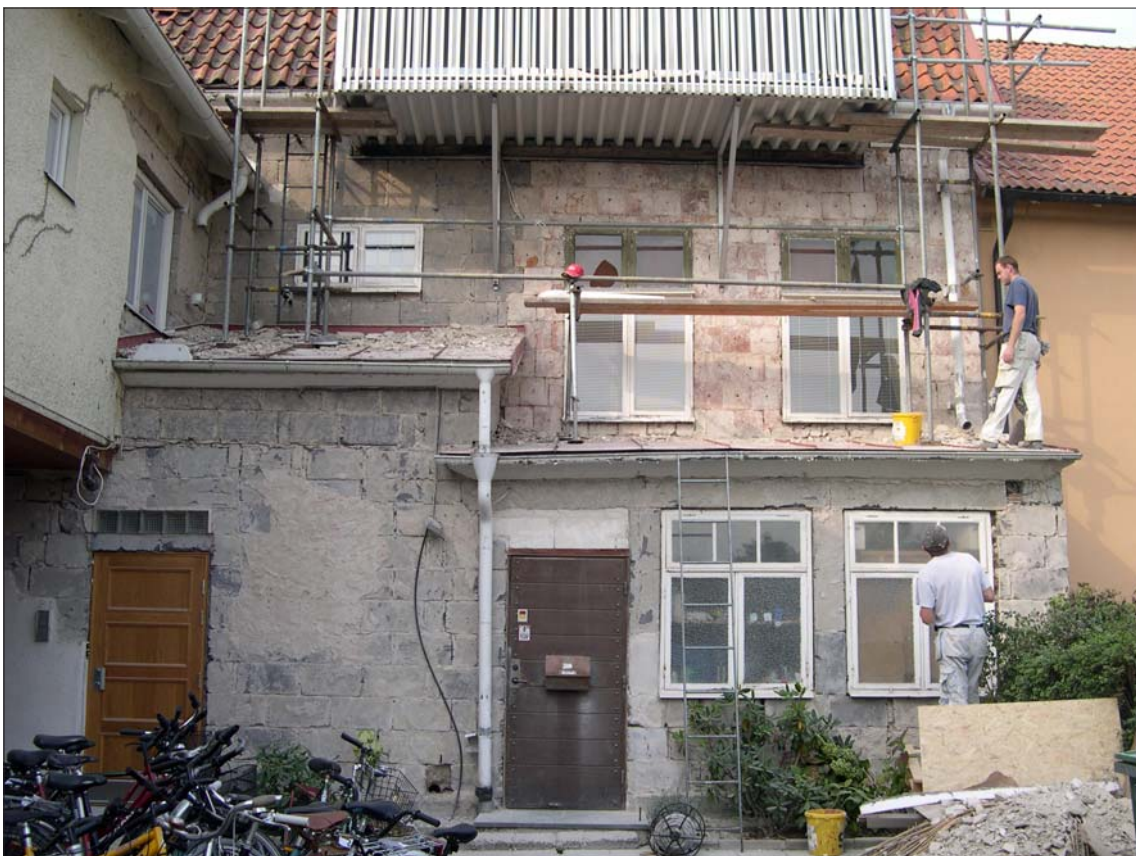
Figur 19. Fasad mot gården med spiktegel. Här syns även de fönsteröverdelar som upptäcktes under putsen vid arbetena 2005. Framför utbyggnaden finns en senare tillbyggnad från 1939. Foto Ann-Charlott Feldt, ÖLM.

I tillbyggnadens fasad mot gården påträffades sentida fönsteröverdelar under den moderna putsen. Dessa har åter putsats över.

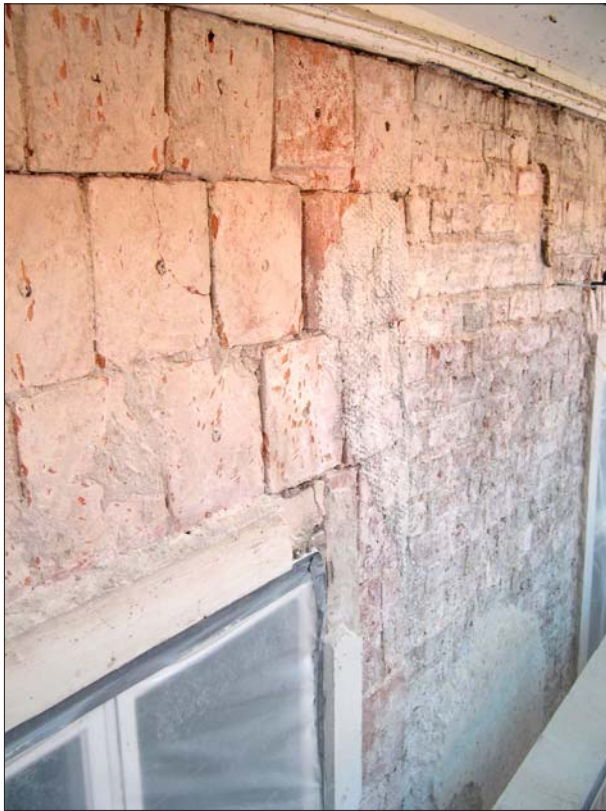
Figur 20. Spikteglets anslutning till ett samtida fönster och till det senmedeltida tegelmurverket. Foto Ann-Charlott Feldt, ÖLM.

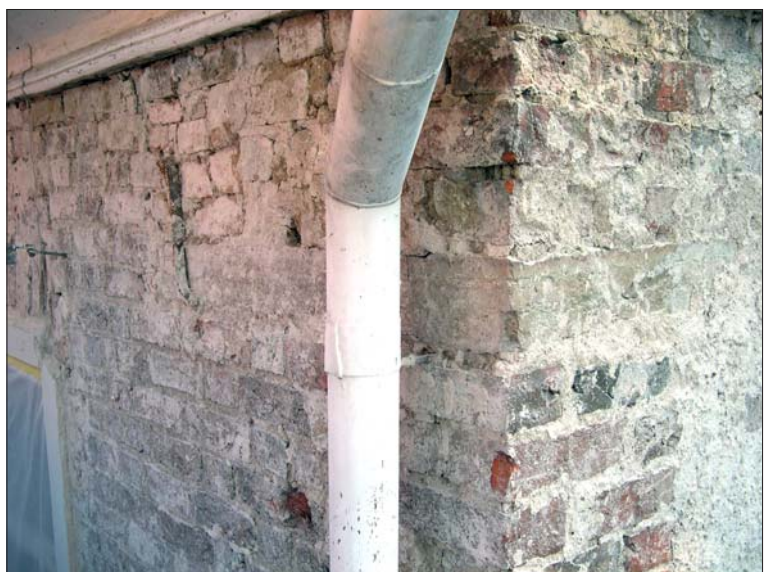
En av de lite större renoveringarna representeras av murbruk typ 5 som återfinns på tre olika platser i det tillgängliga murverket. Det har använts för att fylla ut skarven mellan de båda tegelmurverken i den senmedeltida byggnadens gavel mot Hovsgatan. Det har använts för att laga upp fasaden högst upp i det västra hörnet. Lagningen omfattar hörnets fyra översta tegelskift. Dessutom har det använts för att sätta igen fönstergluggen en trappa upp i fasaden mot Hovsgatan och till omfattningen för porten mot Storgatan.

Figur 21. Lagning av det senmedeltida tegelmurverket högst upp i det västra hörnet. Foto Ann-Charlott Feldt, ÖLM.

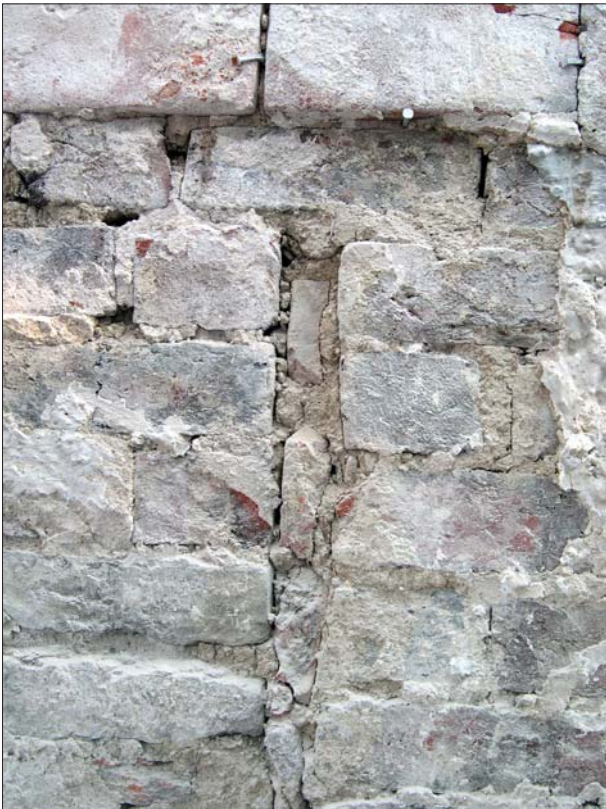
Figur 22. Utfyllnad av skarv i det senmedeltida tegelmurverket. Foto Ann-Charlott Feldt, ÖLM.

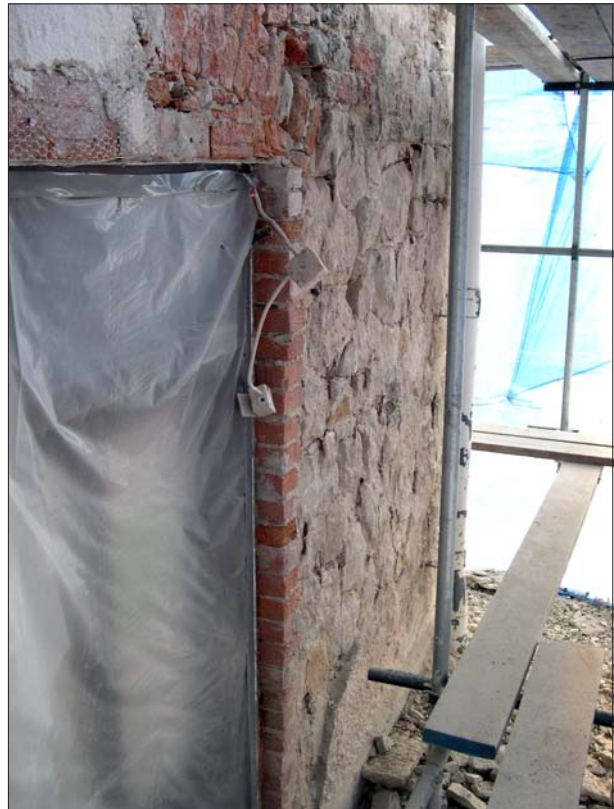
Figur 23. Portomfattning i fasaden mot Storgatan. Foto Ann-Charlott Feldt, ÖLM.

I portomfattningen finns även en lagning som representeras av murbruk typ 10. Det utgörs av ett vitt, fin-kornigt och smuligt KC-bruk. Denna typ av lagningsbruk är vanligt förekommande vid renoveringar under tidigt 1900-tal och framåt. Exempel på användning av liknande murbruk med varierande färgton är bruk 6 från rördragningar på Vadstena klosterhotell (Feldt 2003), bruk 81 som användes på 1980-talet på Linköpings slott (Modén & Feldt 2004) och typ C som kan dateras till renoveringar 1925-1926 i Vadstena klosterkyrka (Feldt 2008).

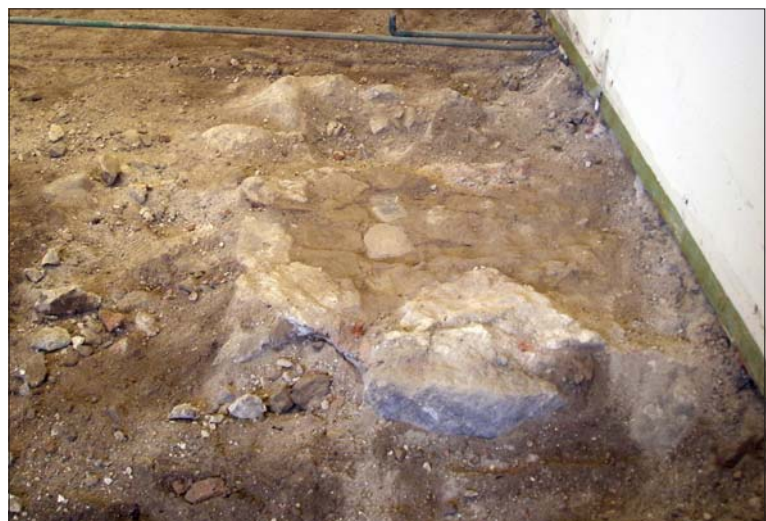
Vid den antikvariska kontrollen i samband med golvarbetena påträffades ytterligare ett spisfundament. Detta var placerat mot den sydöstra väggen i det västra hörnrummet (se figur 11). Fundamentet var murat med murbruk typ 7 som är ett ljusbrunt lerbruk med en ojämn (1-5 mm grov) ballast och stora (<7 mm stora) beige kalkklumpar. Samma typ av murbruk har även kommit till användning i en lagning av en fönsteromfattning på fasaden mot Hovsgatan. Bruket påminner om de lerbruk som vanligen förekommer under hela 1800-talet, t ex typ 67 som används vid 1865 års renovering på Linköpings slott (Modén & Feldt 2004).

Detta sistnämnda spisfundament innehåller även en reparationsfas som representeras av murbruk typ 9 som har stora likheter med typ 10 som återfanns i en lagning i husets portomfattningen mot Storgatan. Det är inte samma blandning. Bruk 9 är något lite gulare och har en ljusare ballast men det går trots det att dra paralleller till samma bruk ur referenssamlingen som för typ 10.

Figur 24. Spisfundament under golvet i västra hörnrummet. Foto Ann-Charlott Feldt, ÖLM.

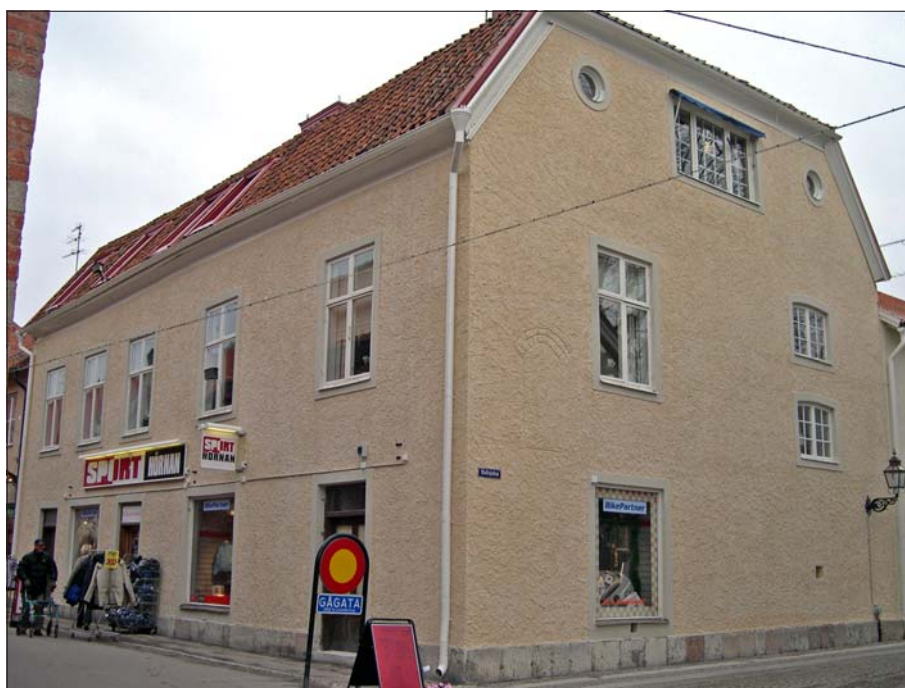
Vid omputsningen försågs byggnaden med en gultnad spritputs. En medeltida fönsteröppning en trappa upp i fasaden mot Hovsgatan markerades i putsen. Detta var den enda som var bevarad i sin helhet. Genom missförstånd och språkförbistring, på grund av icke svensk- eller engelsktalande murare på platsen, kom markeringen även att visa den rundbågiga öppningens kopp- och följskift.

Figur 25. Den omputsade fasaden sedd från hörnet Storgatan-Hovsgatan i väster. Foto Ann-Charlott Feldt, ÖLM.
