Rapport 2007:64

Arkeologisk förundersökning/antikvarisk kontroll

# Under långhusgolvet i Kullerstads kyrka

Kullerstad kyrka  
Kullerstad socken  
Norrköpings kommun  
Östergötlands län

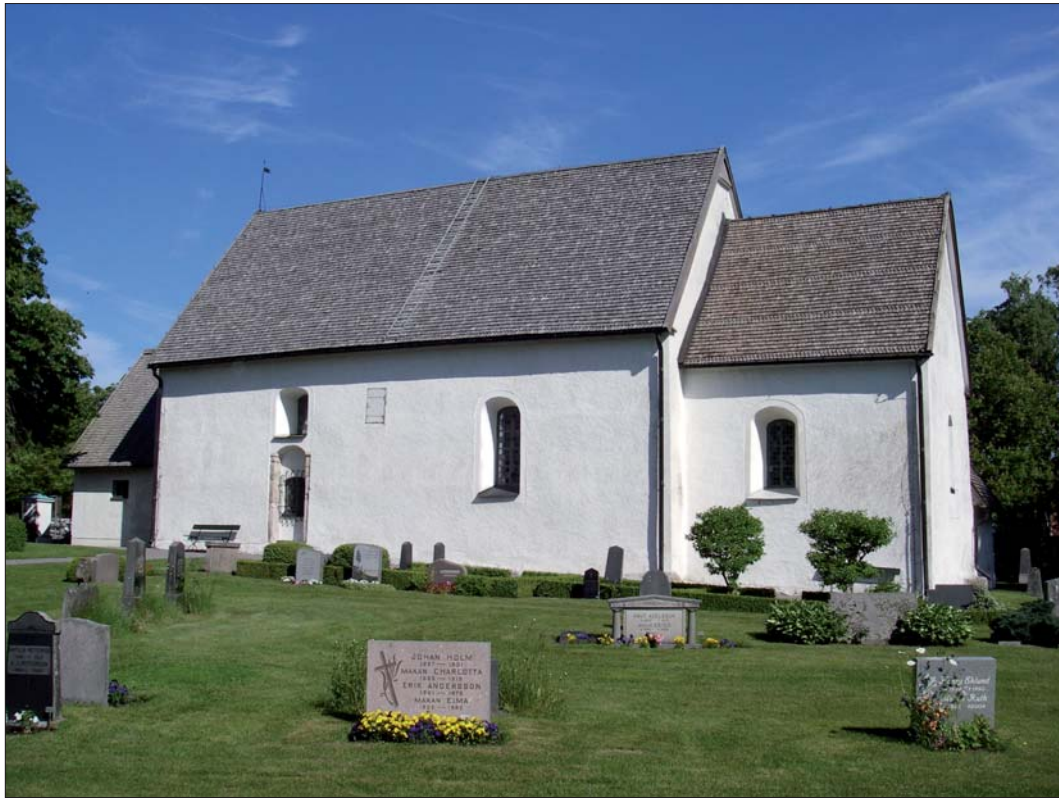
På långhusets sydvägg finns spår efter den medeltida sydportalen i form av en stickbågig nisch med sidoposter i kalksten och enkla snedfasade kapitällister. Den sattes igen 1917 och utgör idag en nisch med ett mindre fönster. Spår av övre delen av en valvbåge som påträffades i samband med rivningen av vapenhuset 1967 antyder att det även funnits en portal i västgaveln.

Figur 5. Kullerstads kyrka sedd från SÖ med den igensatta sydportalen och det tillbyggda vapenhuset. Högt uppe på fasaden ses det enda bevarade medeltida fönstret med en trälucka över. Foto Ann-Charlott Feldt, ÖLM.

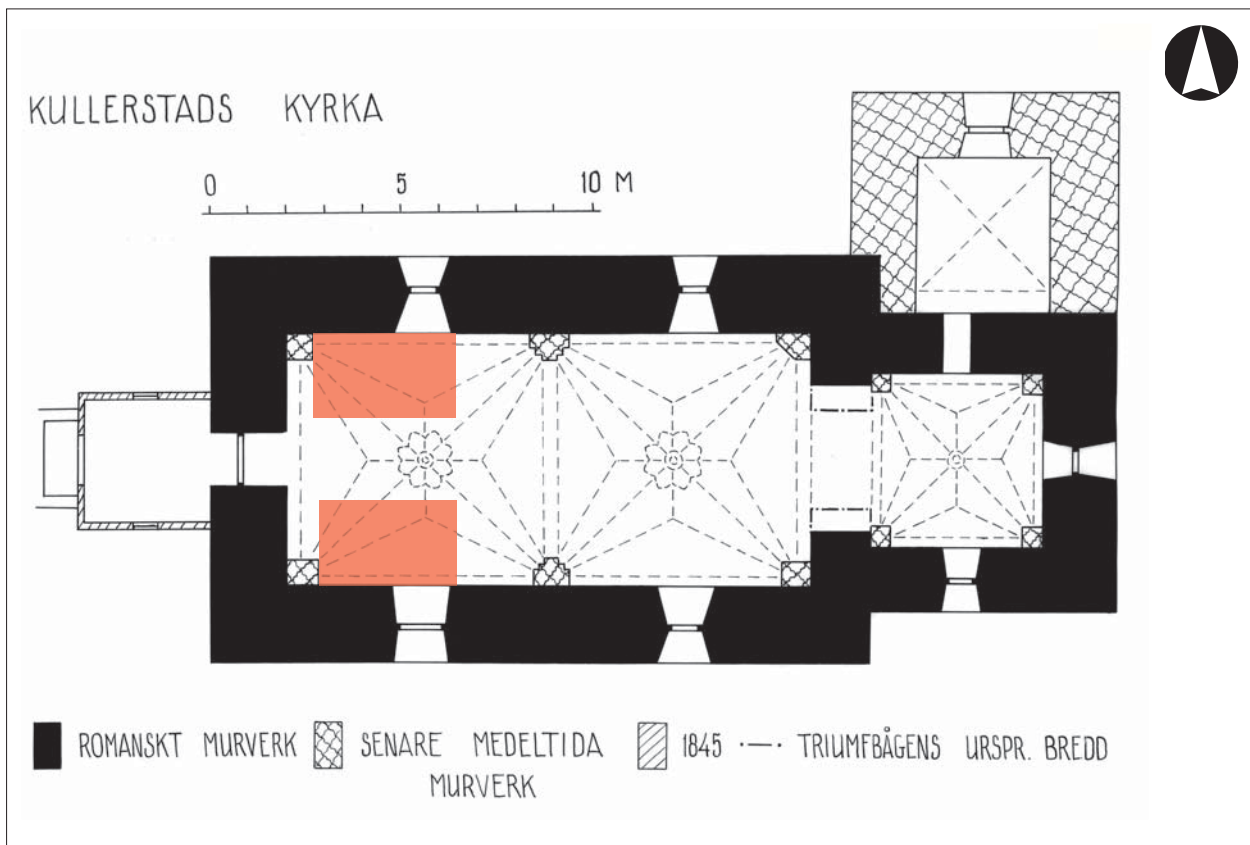
Figur 6. Plan över kyrkan som utvisar den aktuella schaktningen (rött).
