Rapport 2010:8

Arkeologisk förundersökning, antikvarisk kontroll  
och byggnadsarkeologisk undersökning

## Nytt hus bakom gamla murar

RAÄ 14  
Stjärnorps slott  
Stjärnorps socken  
Linköpings kommun  
Östergötlands län

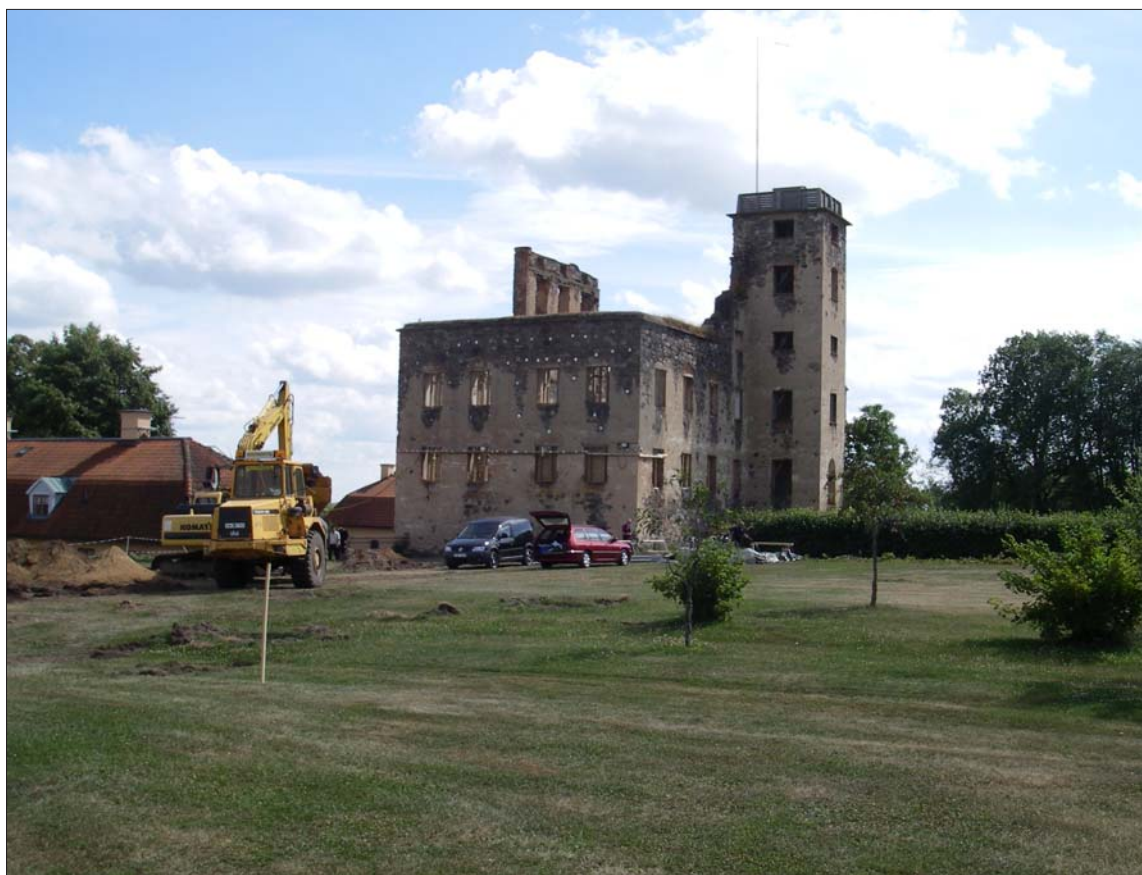
Figur 6a. Ruinen sedd från nordväst. Foto Ann-Charlott Feldt, ÖLM.

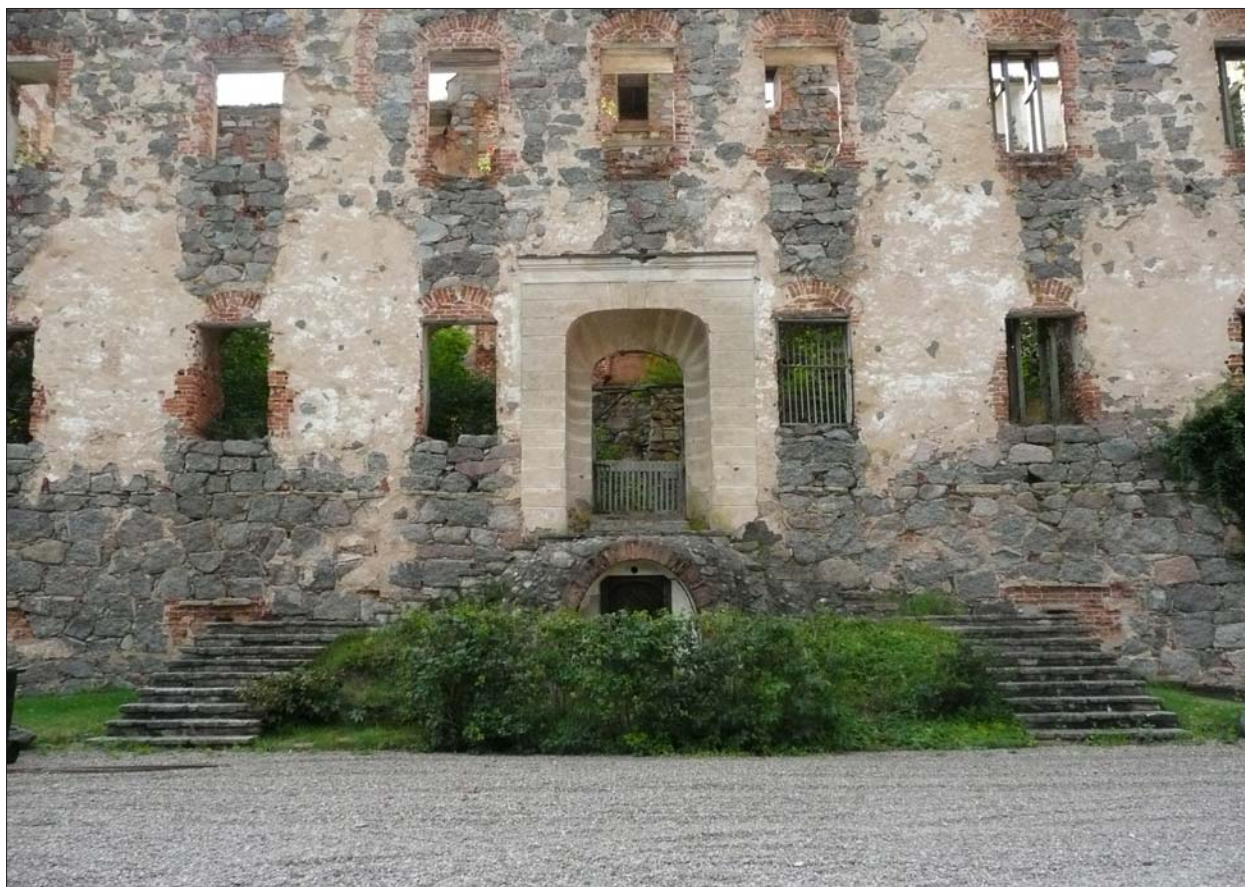
Figur 8. Slottsruinen med dubbeltrappa som leder upp till stora porten. Källarentrén finns i mitten bakom buskarna. Foto Ann-Charlott Feldt, ÖLM.

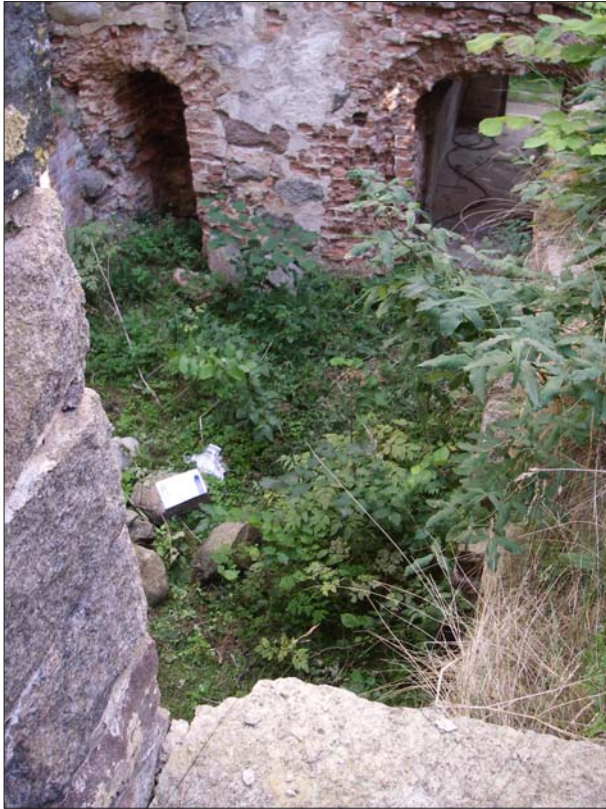
Figur 9. Den tidigare förstugan som nu saknar tak.  
Foto Ann-Charlott Feldt, ÖLM.

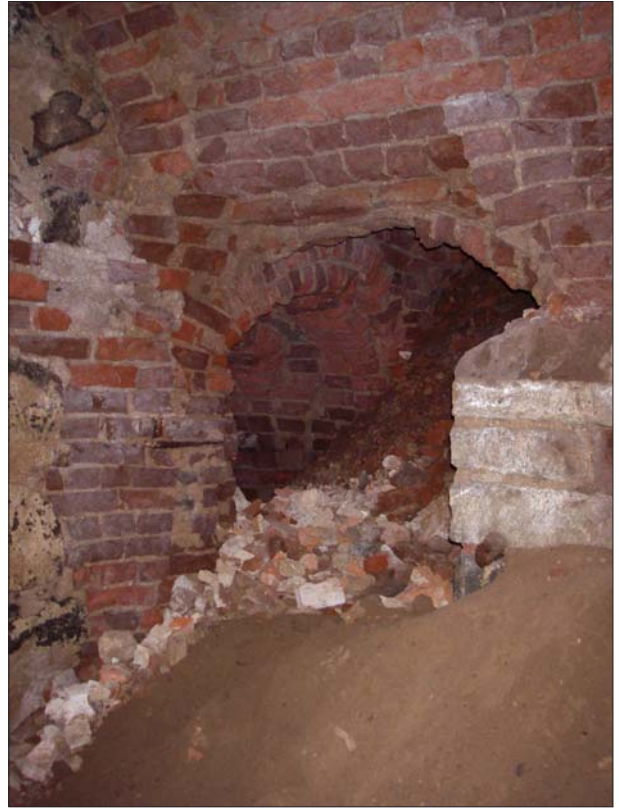
Figur 10. Den delvis igenrasade öppningen till de norra källarna.  
Foto Ann-Charlott Feldt, ÖLM.

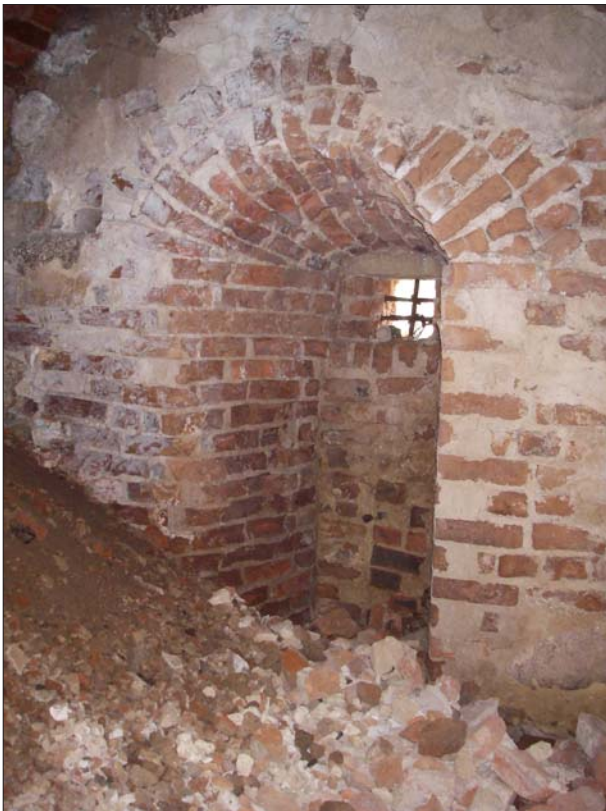
Figur 11. Dörröppningen i den östra källaren har ersatts av en glugg mot öster.  
Foto Ann-Charlott Feldt, ÖLM.

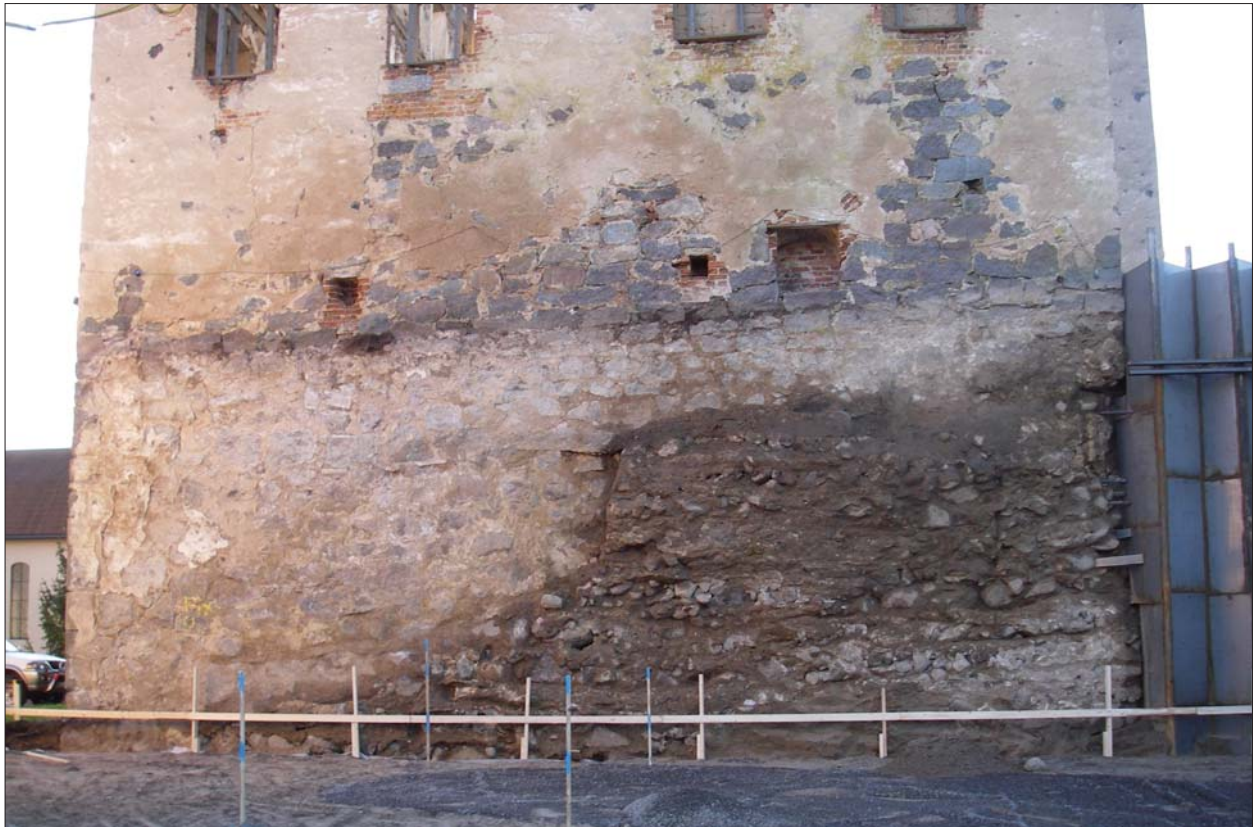
På den, i samband med schaktningarna, frilagda norra fasaden finns märken efter markytans varierande nivåer. Ursprungligen fanns inte den västra höga terrassmuren i sin nuvarande sträckning. Spåren efter en svagt sluttande slänt kan ses som en mörk rand på den nedre delen av den frilagda norra fasaden. Längst till höger ser man den oputsade grundmuren på suterrängvåningen och mot mitten av fasaden kommer den första och äldsta terrasseringens slänt. Det ljusare området till vänster var i det första skedet putsat och synligt. Troligen fanns en lägre terrassmur vid sidan av slottet vid denna tid.

*Figur 14. Norra fasaden efter att fyllnadsmassorna avlägsnats. Till höger ser man den oputsade grundmuren på suterrängvåningen och mitt på fasaden kommer den äldsta släntens rand. Foto Ann-Charlott Feldt, ÖLM.*

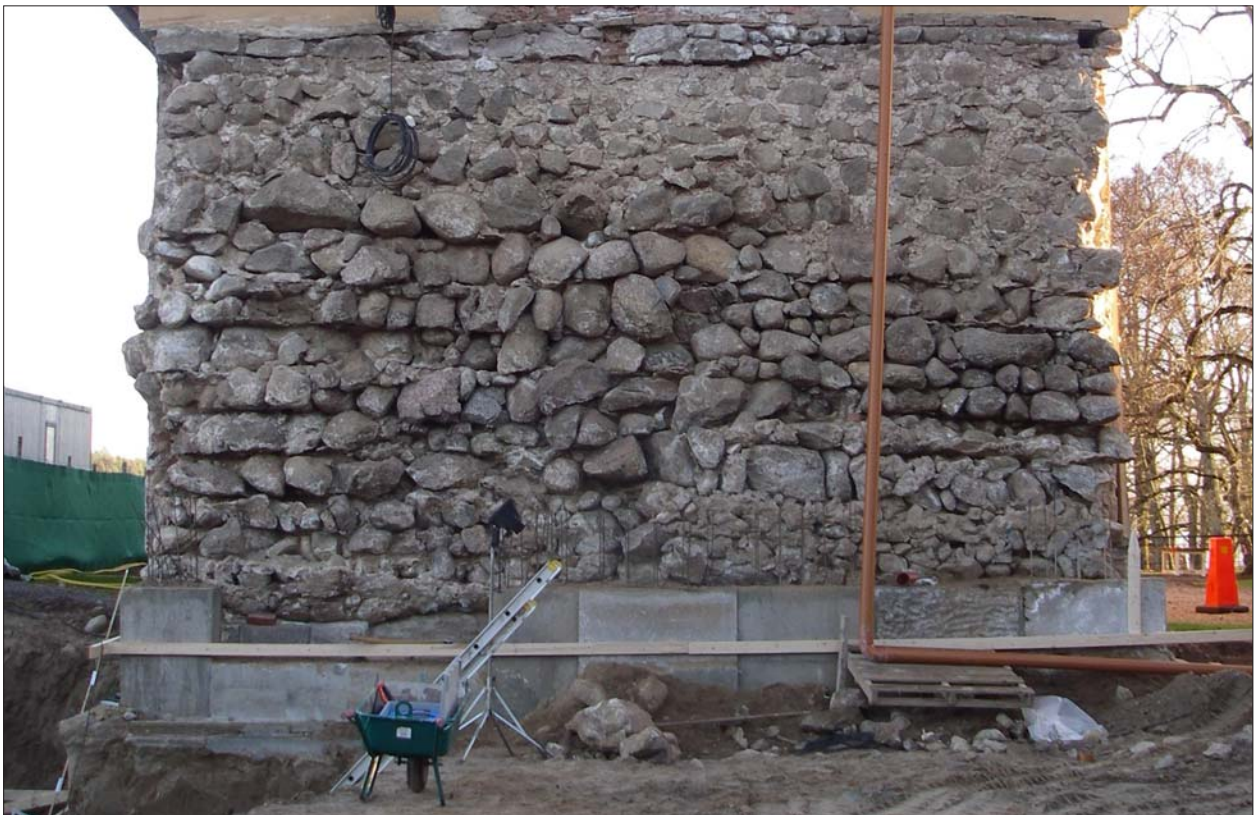
*Figur 15. Norra flygelns grundläggning mot väster efter att fyllnadsmassorna har avlägsnats. Arbetet med betongförstärkning av grunden har inletts. Foto Ann-Charlott Feldt, ÖLM.*

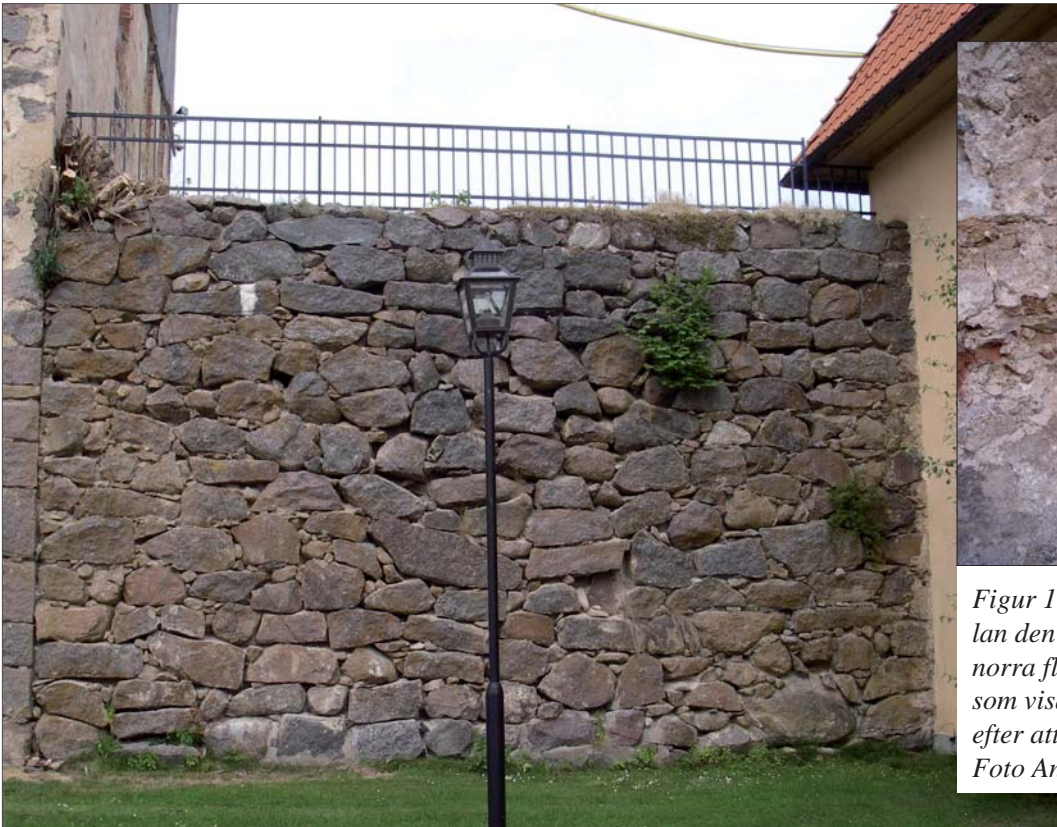
*Figur 16. Västra terrassmuren mellan ruinen och norra flygeln. Foto Ann-Charlott Feldt, ÖLM.*

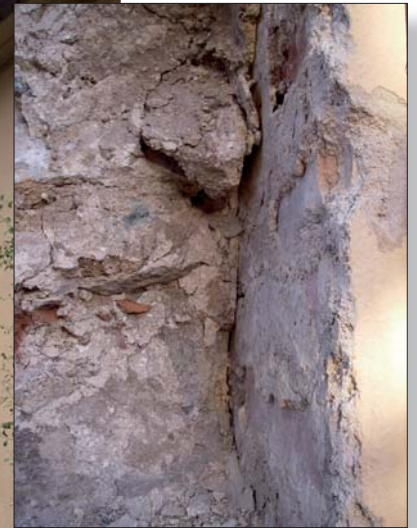
*Figur 17. I anslutningen mellan den västra terrassmuren och norra flygeln finns rester av puts som visar att muren tillkommit efter att flygeln byggts. Foto Ann-Charlott Feldt, ÖLM.*

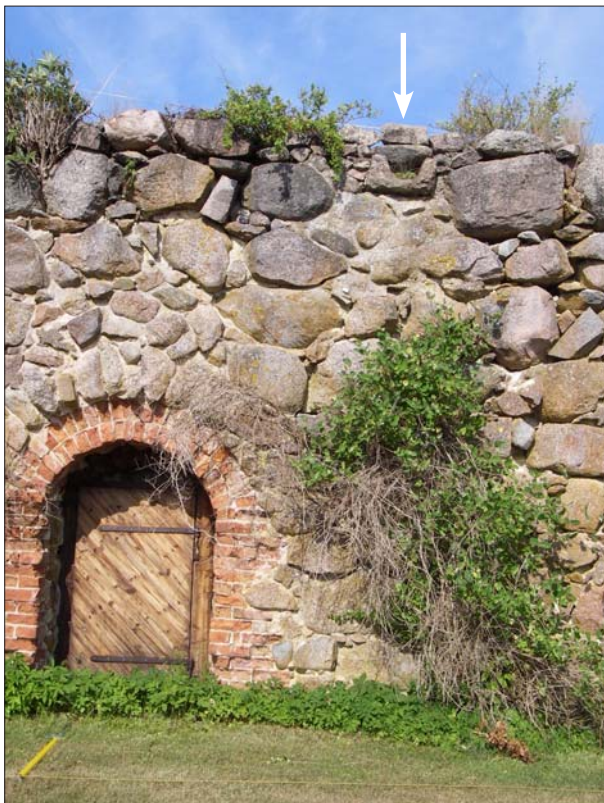
Figur 20. Västra terrassmuren, vid den södra källaren, med vattenkastare (se pil) på murkrönet. Foto Ann-Charlott Feldt, ÖLM.

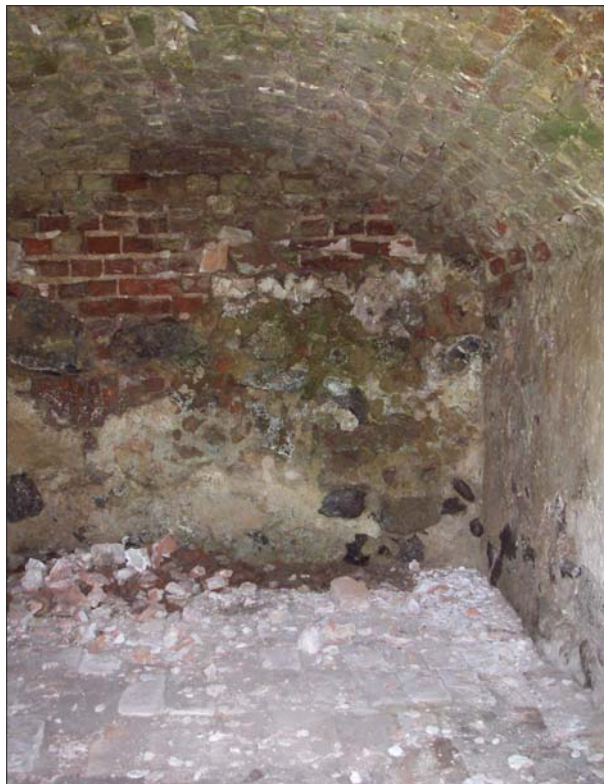
nedre delen av en så kallad källarstuga som haft en träöverbyggnad. Den har två trappsteg vid ingången som leder ner till en golvnivå av tegel. Dess funktion har sannolikt varit som förvaringskällare. Idag är teglet i mycket dålig kondition med mögel och stalaktiter som täcker hela valvet. Källaren kommer sakta att förstöras om inte insatser görs inom en snar framtid.

Figur 23. Interiör i den norra källaren. Foto Ann-Charlott Feldt, ÖLM.

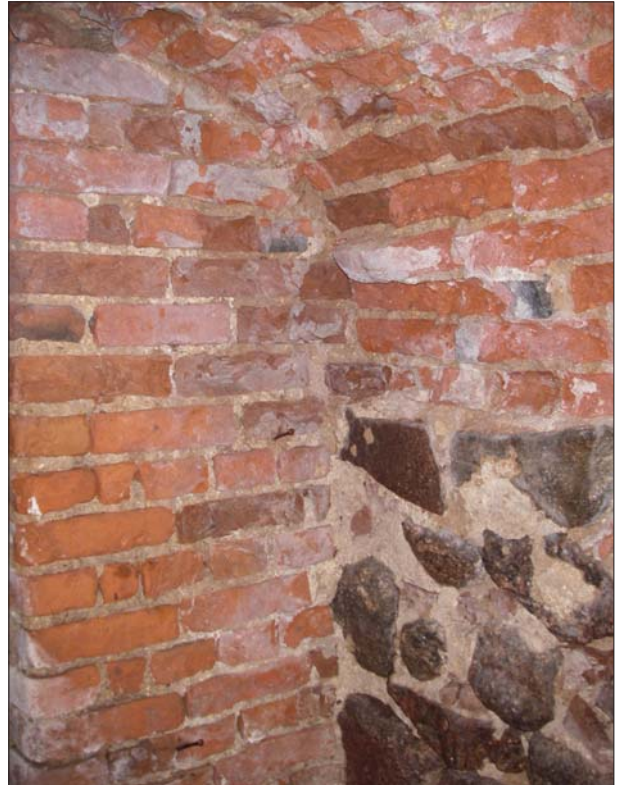
Den södra källaren, som nu är riven, låg dryga 25 m från norra flygeln. Den bestod av två rum, ett yttre källarhalsliknande förrum och ett större inre rum. Rummen var 2,5 respektive 7 m<sup>2</sup> stora. Källaren var byggd samtidigt med att den västra muren byggdes på till dagens höjd på närmare fem meter. Tegelmurverket i källaren var mycket skadat av frostsprängning

och mögel. Det yttre rummet var smalt och närmare två meter långt, med en dörr in till det inre rummet. Källaren har varit illa under de stora mängder med fyllnadsmassor som legat ovanpå tegelvalvet. Fyllnadsmassorna bestod av genomsläpplig sand vilket gjort att vattnet nått ner till tegelvalvets hjässa, som därmed har fått ta emot en hel del fukt.

Figur 26. Takvalv och västvägg av tegel i södra källarens inre rum. Foto Ann-Charlott Feldt, ÖLM.

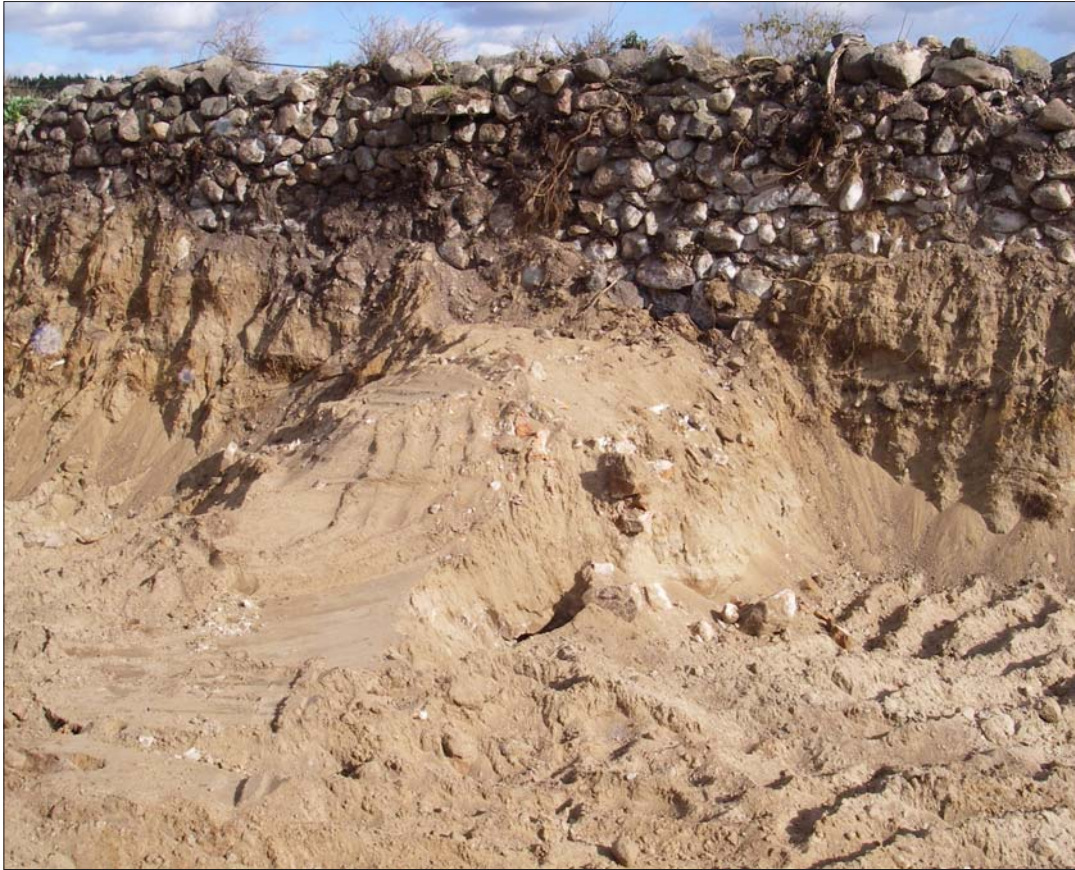
*Figur 27. Södra källarens takvalv sticker upp ur fyllnadsmassorna vid schaktning bakom den västra muren. Foto Ann-Charlott Feldt, ÖLM.*
