Rapport 2006:30

Arkeologisk undersökning

# Västra Husby kyrkor

Västra Husby 6:1  
Västra Husby socken  
Söderköpings kommun  
Östergötlands län

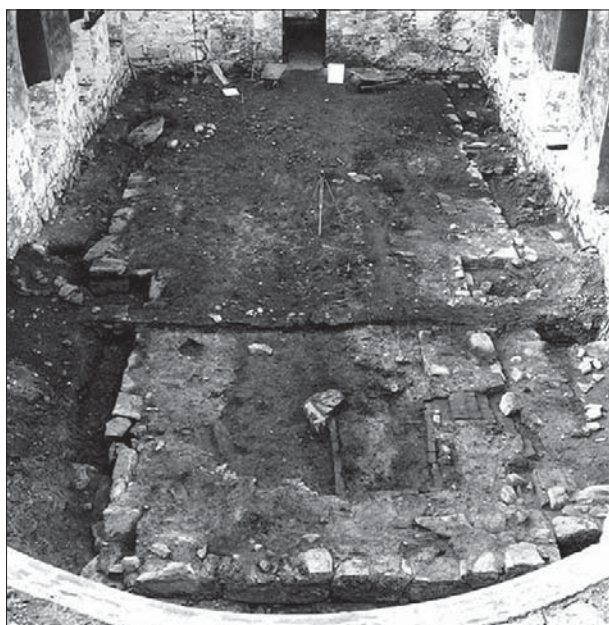
Figur 9. Den medeltida kyrkans lämningar under framgrävning. Fotot taget från den brunna kyrkans östmur. Foto Jan Eriksson.

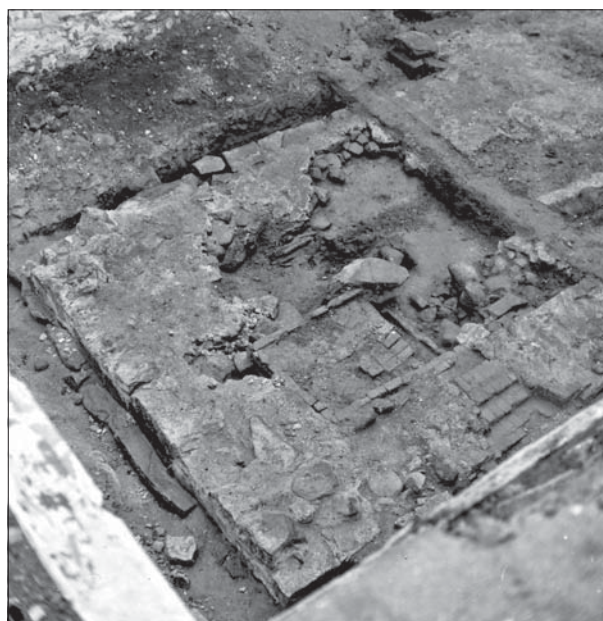
Figur 10. Översikt koret skikt III från nordöst. Foto Jan Eriksson.

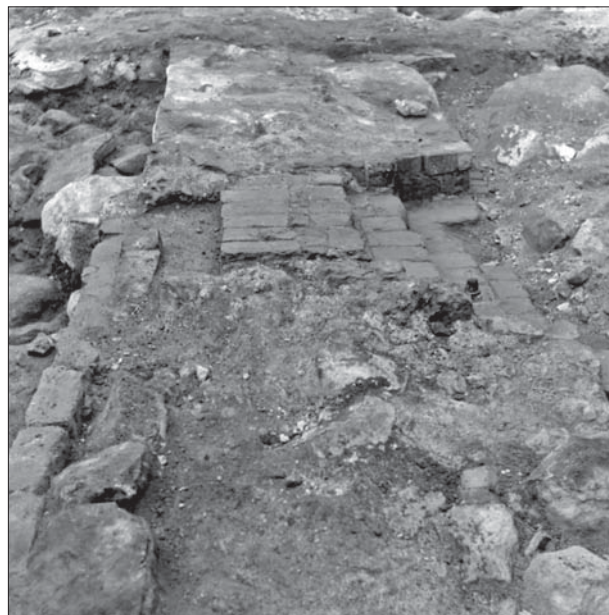
Figur 11. Norra kormuren med ingången till sakristian från öster. Foto Jan Eriksson.

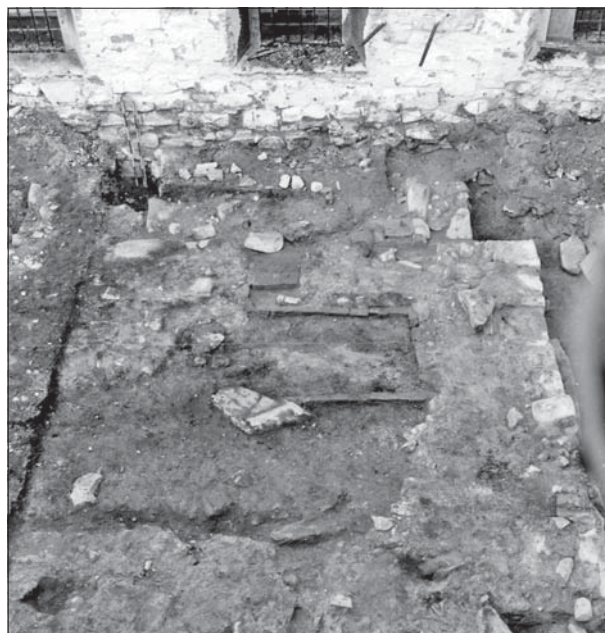
Figur 13. Korets östra del under undersökning. Fotot taget från den brunna södra långhusmuren. På bilden syns den murade 1600-talsgraven i koret samt mur lämningar efter sakristian. Foto Jan Eriksson.

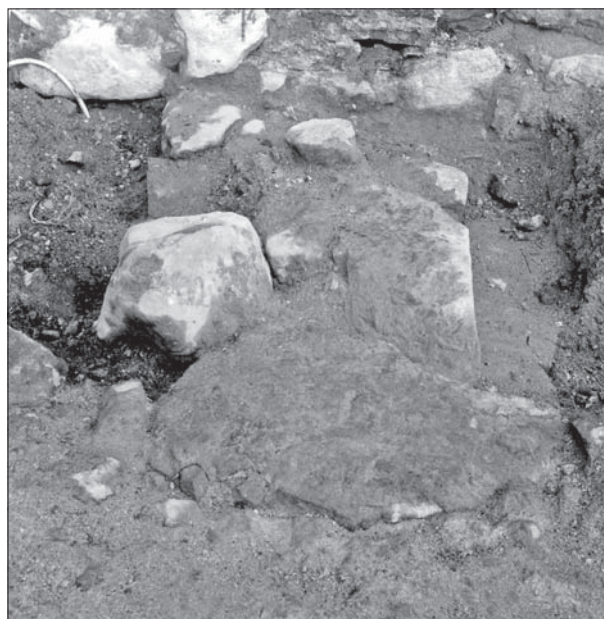
Figur 14. Västra vapenhusmuren från söder. Foto Jan Eriksson.

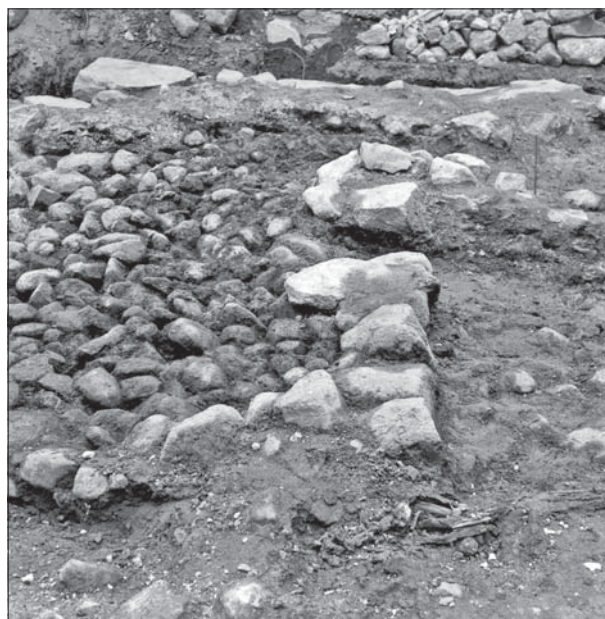
Figur 15. Träkyrkans grundstenar från norr. Foto Jan Eriksson 1977.

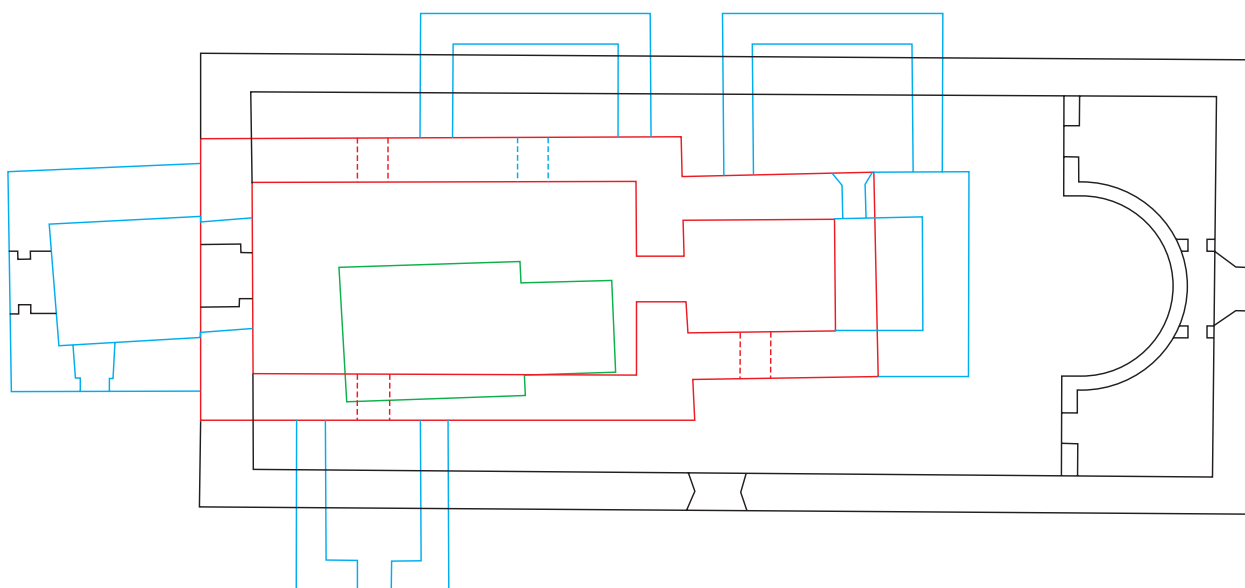
Figur 16. Västra Husby kyrkas olika byggnadsfaser. Grönt - stavkyrkan, rött - 1100-talets stenkyrka, blått - utbyggnader under medeltid och senare, svart - 1800-talets kyrka.

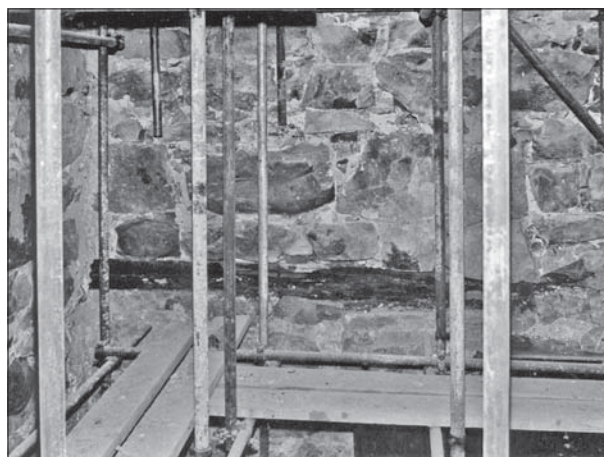
Figur 19. Avlastningsbjälken i den medeltida kyrkans västmur, från väster. Foto Jan Eriksson.

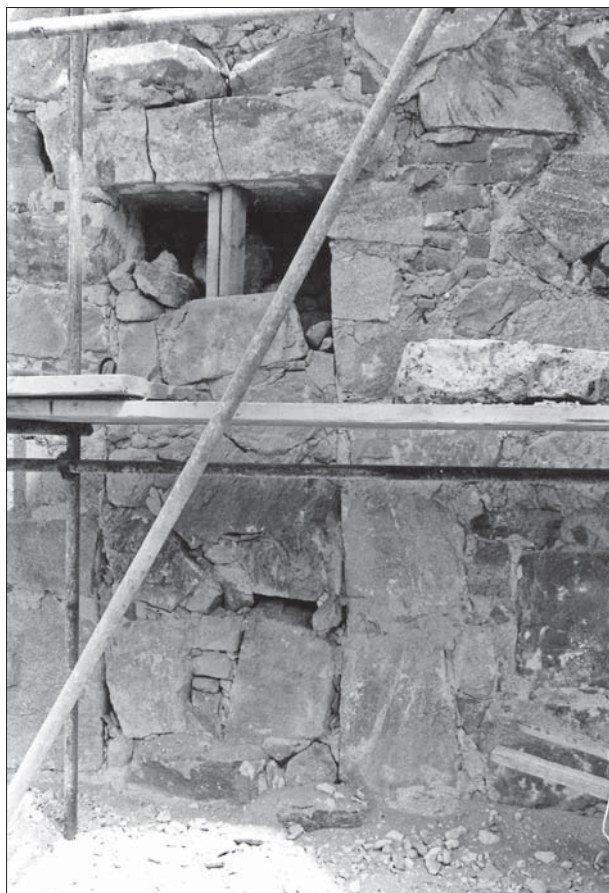
Figur 20. Den igensatta portalen i tornets sydmur. Foto Jan Eriksson 1977.
