Rapport 2006:80

Arkeologisk förundersökning/antikvarisk kontroll

Brandspår och belysning på Sunds kyrkogård

Invid RAÄ 172
Sunds socken
Ydre kommun
Östergötlands län

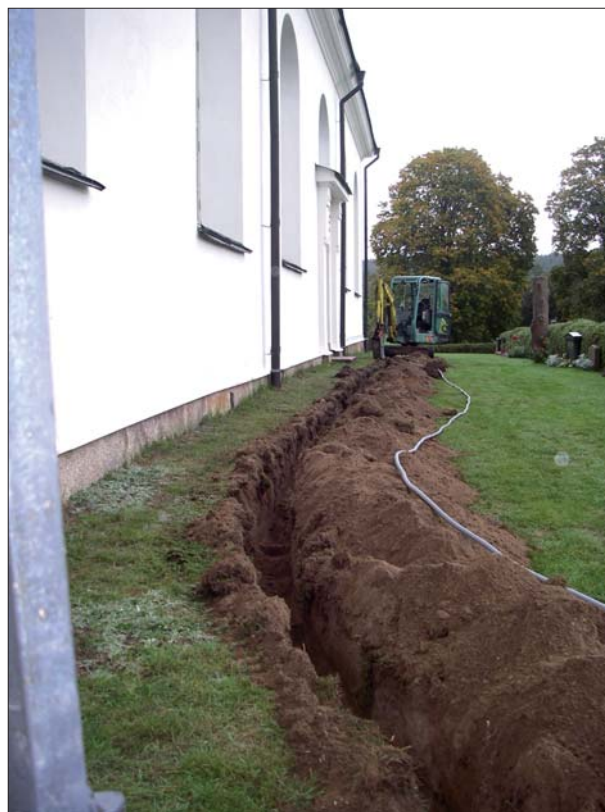
Figur 4. Schaktning pågår längs kyrkväggen.
Foto Ann-Charlott Feldt, ÖLM.

Längs kyrkväggen framträdde dessutom ett stråk

av rödbränd sand vilket sannolikt är spår efter kyrkbranden år 1660. Stråket kunde följas på en ca 10 m lång sträcka i schaktets östra del. Det framträdde på ca 0,2 m djup, d v s under grästorv och påförd matjord. I stråket fanns inga spår av kol eller sot, utan färgförändringen har sannolikt uppstått genom hettan från branden.
