Rapport 2006:81

Arkeologisk förundersökning/antikvarisk kontroll

Medeltida murar på Strå kyrkogård

Strå socken
Vadstena kommun
Östergötlands län

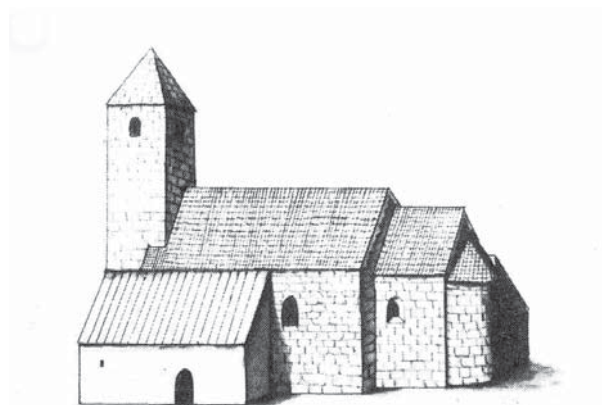
Figur 4. Strå kyrka tecknad av Elias Brenner på 1670-talet (ur Rörby 1982:86)

På en teckning av Elias Brenner från omkring 1670 finns en, troligen senmedeltida, utbyggnad på kyrkans södra sida. Den har sannolikt fungerat som vapenhus och med tanke på dess storlek även som kapell.

nits på kyrkans södra sida. Undersökningen visar att detta kan ha varit uppdelat i två rum, vilket är rimligt med tanke på storleken på den byggnad som avbildas av Brenner (se figur 3). Sannolikt har utbyggnaden förutom att vara vapenhus även fungerat som kapell. Den östra delen ansluter till den sydportal som dokumenterades vid undersökningarna 1991 och som finns markerad i putsen. Enligt Brenners teckning (Rörby 1982) är det även i denna del av utbyggnaden som ingången till utbyggnaden finns. I väggen till den västra delen av utbyggnaden finns en mycket liten ljusglugg inritad på Brenners avbildning.

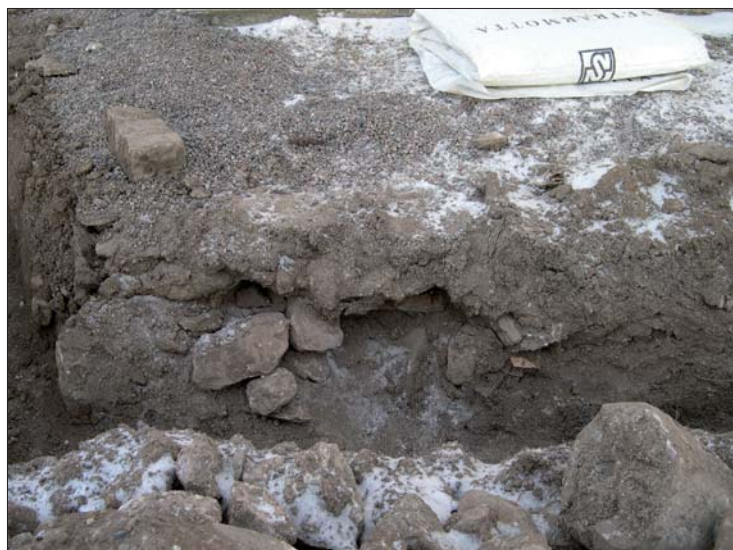
Figur 8. Mur 2, d v s den mellersta grunden till det medeltida vapenhuset, sedd i tvärsnitt. Foto Ann-Charlott Feldt, ÖLM.

Den västligaste muren (mur 1) löpte i förlängning av tornets västliv och hade en bredd på 1,0-1,2 m. Den mellersta muren (mur 2) anslöt till långhusets västliv. Hur anslutningen till långhuset hade utförts undersöktes inte p g a tjälen. Tydlig skalmurskonstruktion saknas åt öster där den verkar utrasad, varför murbredden är svår att uppskatta.

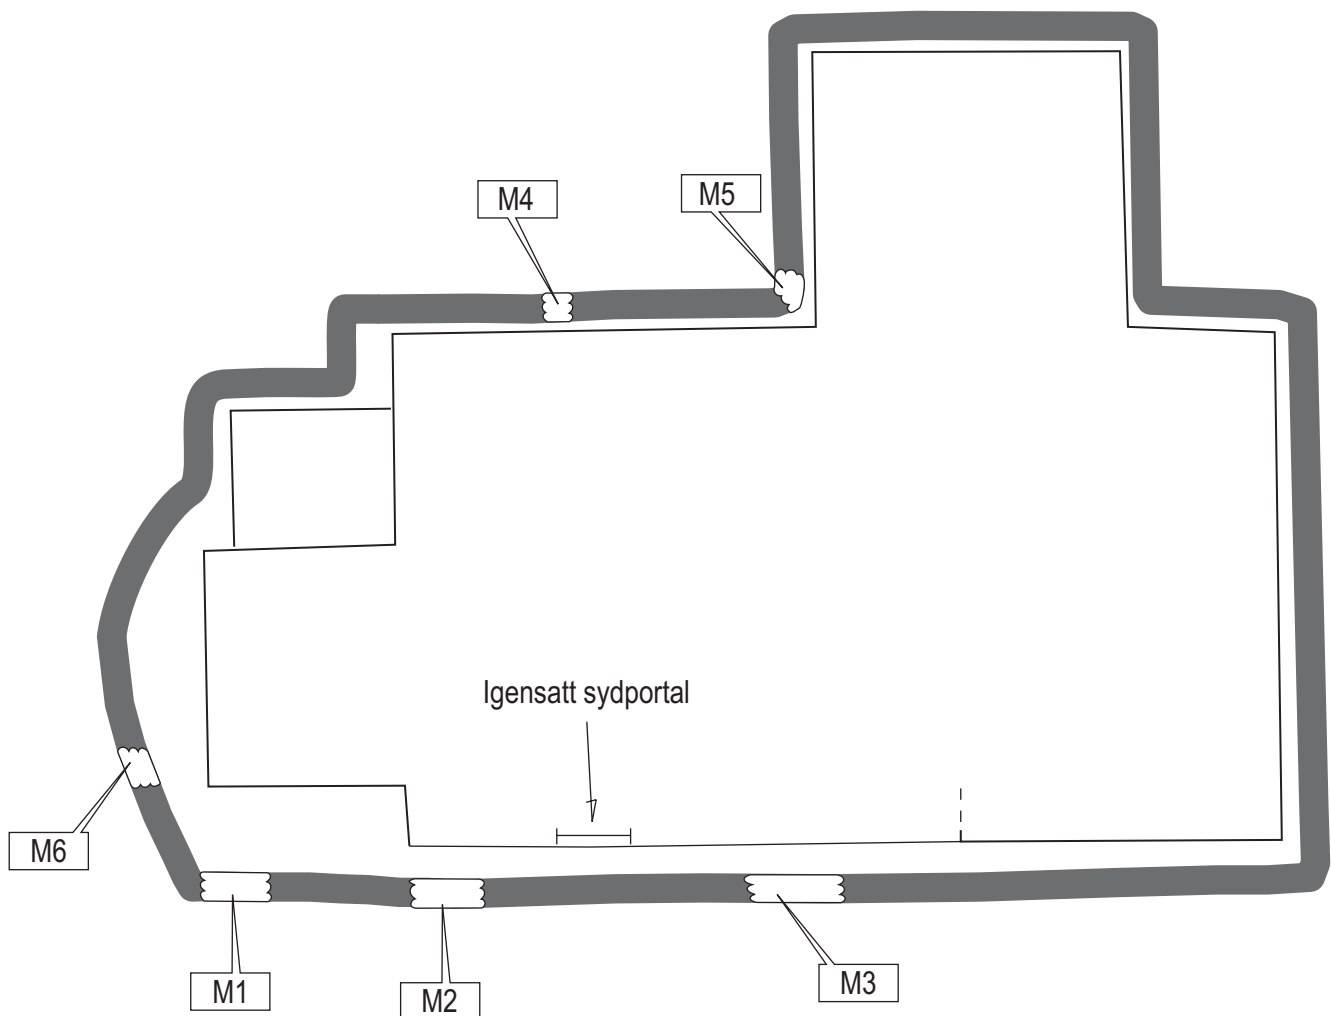
Figur 7. Plan som utvisar den aktuella ledningssträckningen och placeringen av de olika murarna.
Skala 1:100

På kyrkans södra sida, i höjd med tornet och långhusets västra del, påträffades tre murar (mur 1-3) som löpte i nord-sydlig riktning, vinkelrätt mot kyrkan. Alla tre murarna var utförda i skalmurskonstruktion med gråsten och uppträdde på 0,1-0,2 m djup.

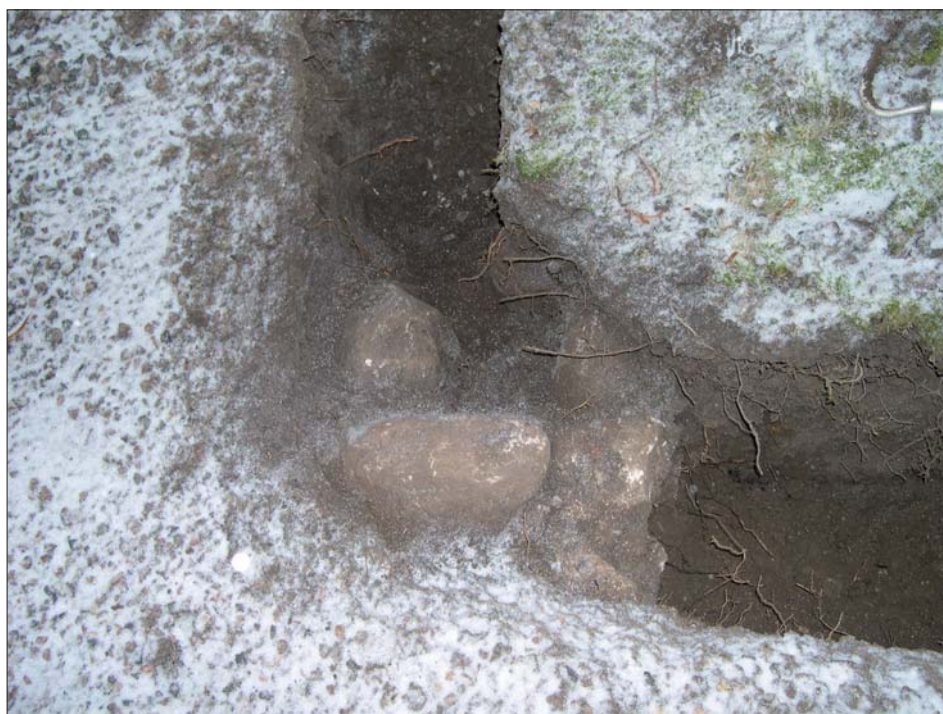
Figur 10. Murrester vid sakristian. Foto Ann-Charlott Feldt, ÖLM.

I vinkeln mellan långhus och sakristia påträffades ett mindre parti av en mur som kan utgöra ett hörn av en byggnad. Muren uppträdde på 0,1 m djup. Muren var uppbyggd av kalk- och gråstenar lagda i ett kalkbruk som bedömdes vara samtida med tornets. En möjlig tolkning är att det inte alls är någon mur, utan en större sammanhängande bit av murverk från långhuset som hamnat på platsen i samband med bygget av den senmedeltida sakristian. Eftersom kyrkan hade utvidgats åt norr på 1640-50-talen finns det även en möjlighet att den påträffade muren utgör den medeltida sakristians nordvästra hörn.
