Rapport 2007:22

Arkeologisk forskningsundersökning

Söderköpings Franciskanerkonvent

Namlösa gränden, kv Hospitalsstugorna 7 och Trångsundsgränd

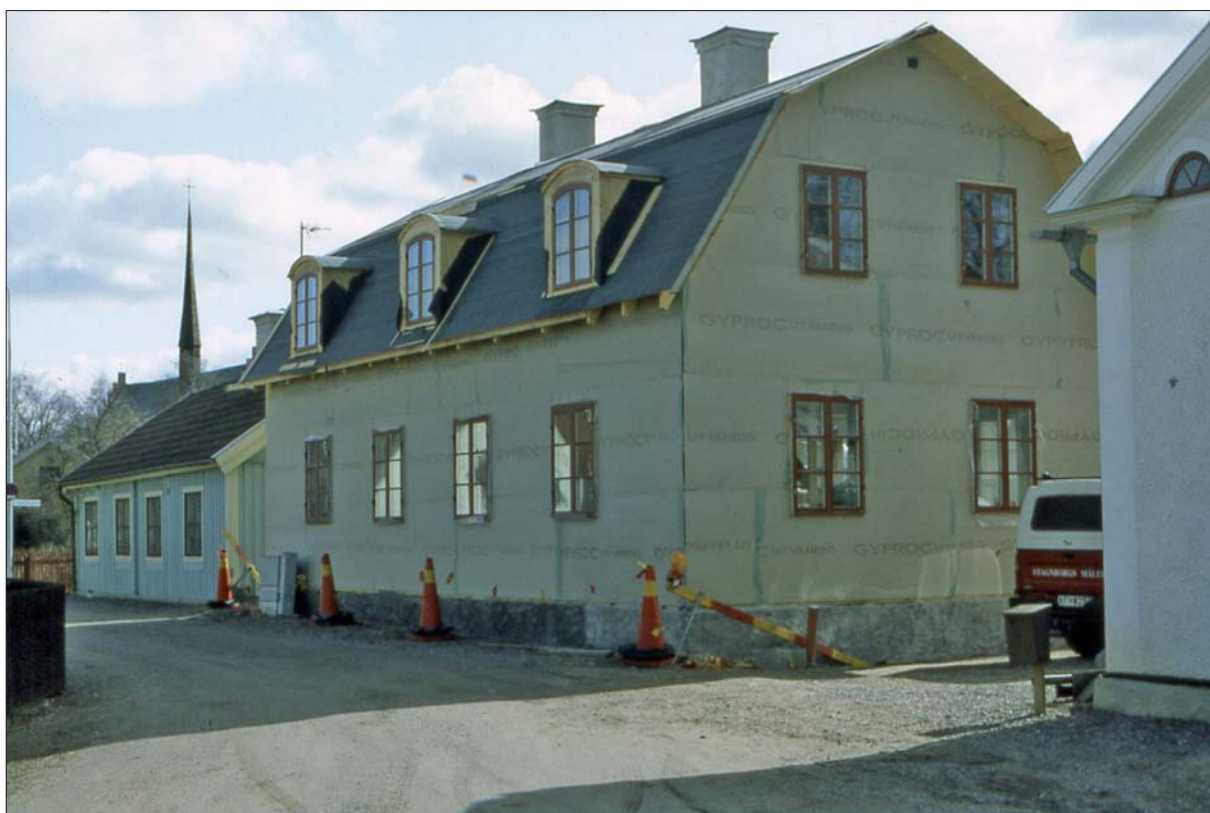
Figur 3. Kvarteret Hospitalsstugorna 1992. Det blå huset längst bort är nr 7. Huset under byggnad är nr 6 och det vita huset i bildens högra utkant är nr 5. Den namnlösa gränden löper mellan husen nr 6 och 7. Trångsundsgränd ligger bakom nr 7. Husens grunder sammafaller med den romanska kyrkans.

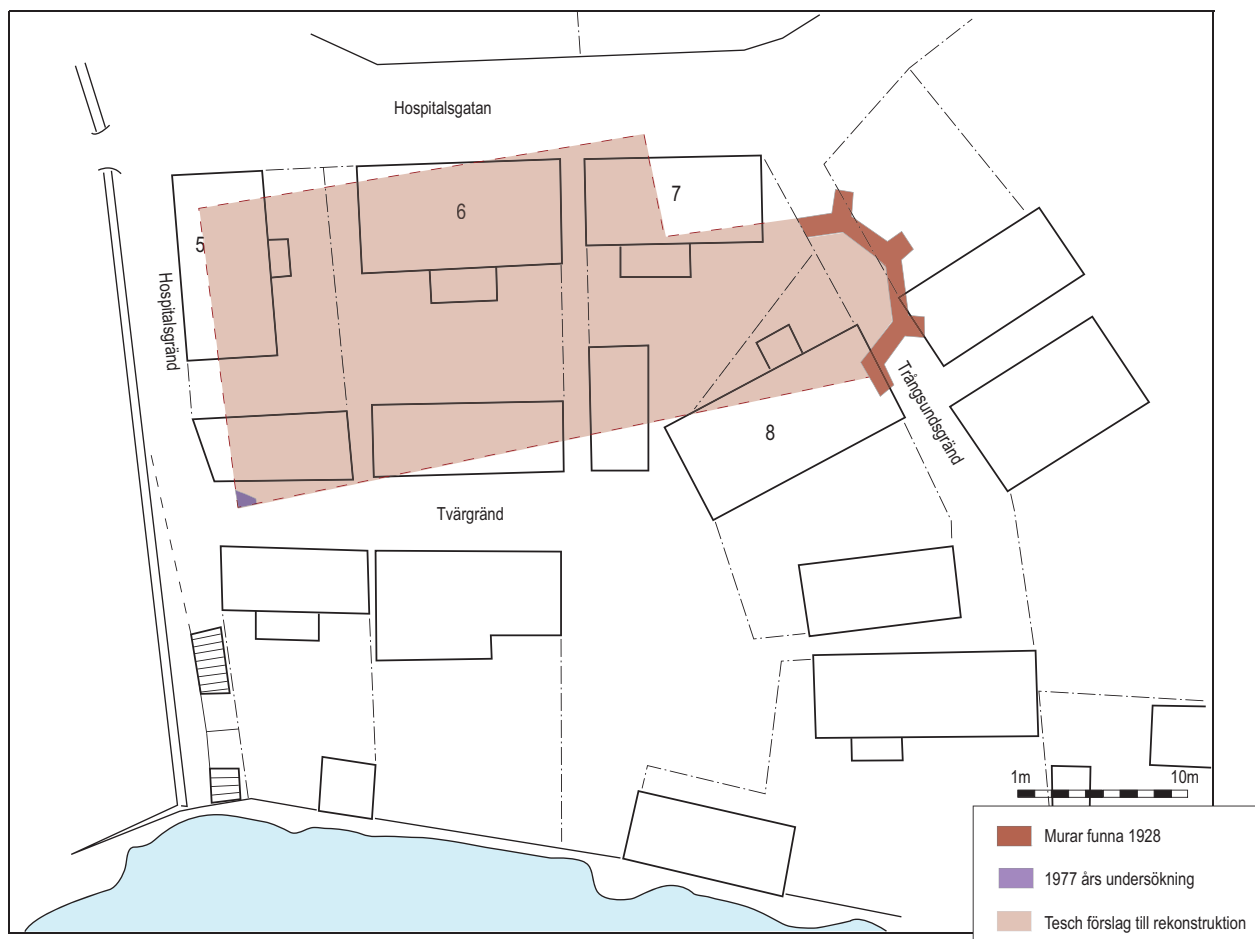
Figur 5. I Tesch rapport ingår en rekonstruktion av utseendet på franciskanerkyrkan. Denna bygger på franciskanernas traditionella byggnadsstil i kombination med Lundbergs fynd i Trångsundsgränd och Tesch egna fynd i Hospitalsgränd (den tänkta kyrkans SV-hörn). Denna rekonstruktion får representera den traditionella bilden av franciskanerkyrkan, före undersökningarna 1991-95.

Bilden av Gråbrödrakonventet före 1990 talets undersökningar innebar alltså en kyrka placerad snett över tomterna med utgångspunkt från det polygona tegelkoret (fig 5).

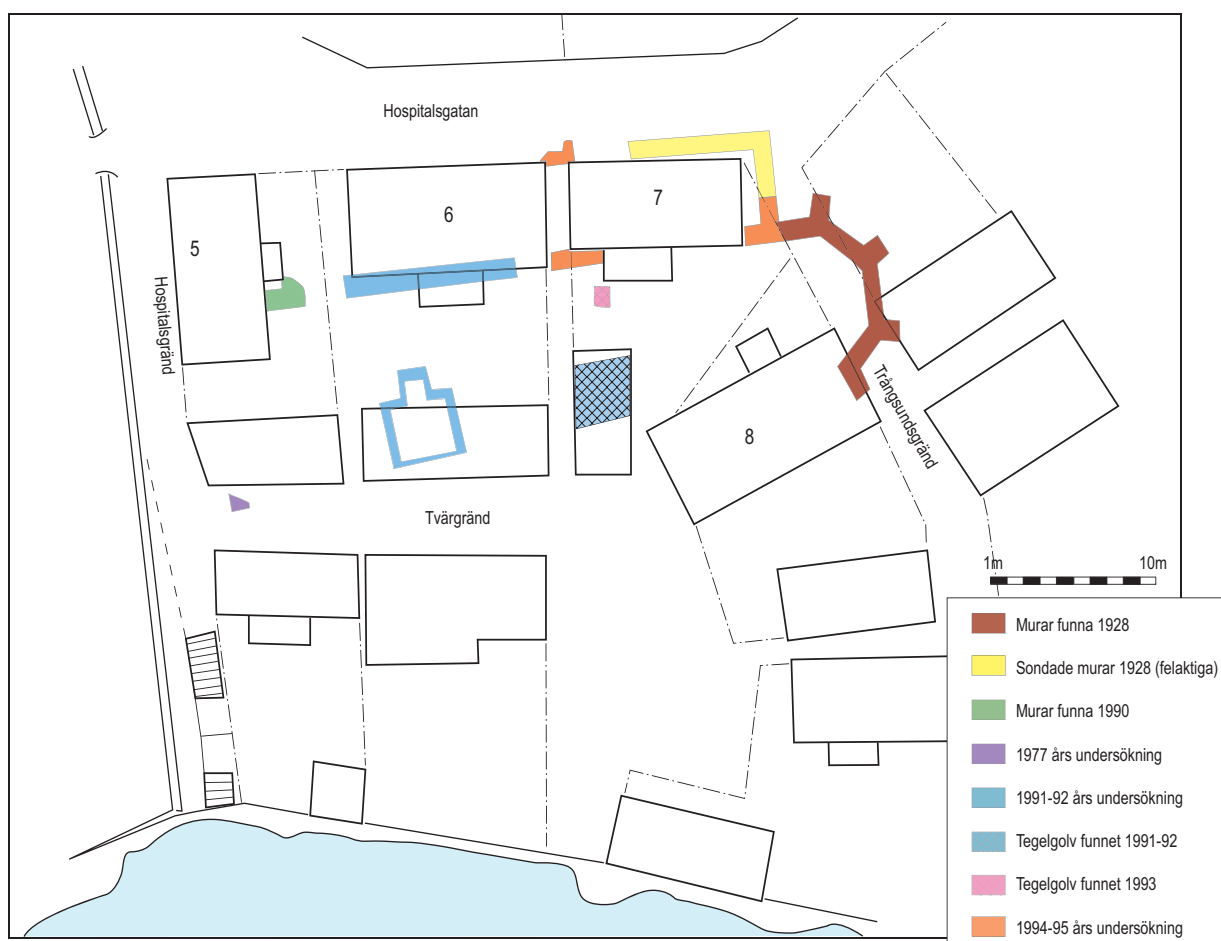
Figur 6. Karta över hittills påträffade murar och konstruktioner tillhörande franciskanernas konvent i Söderköping.

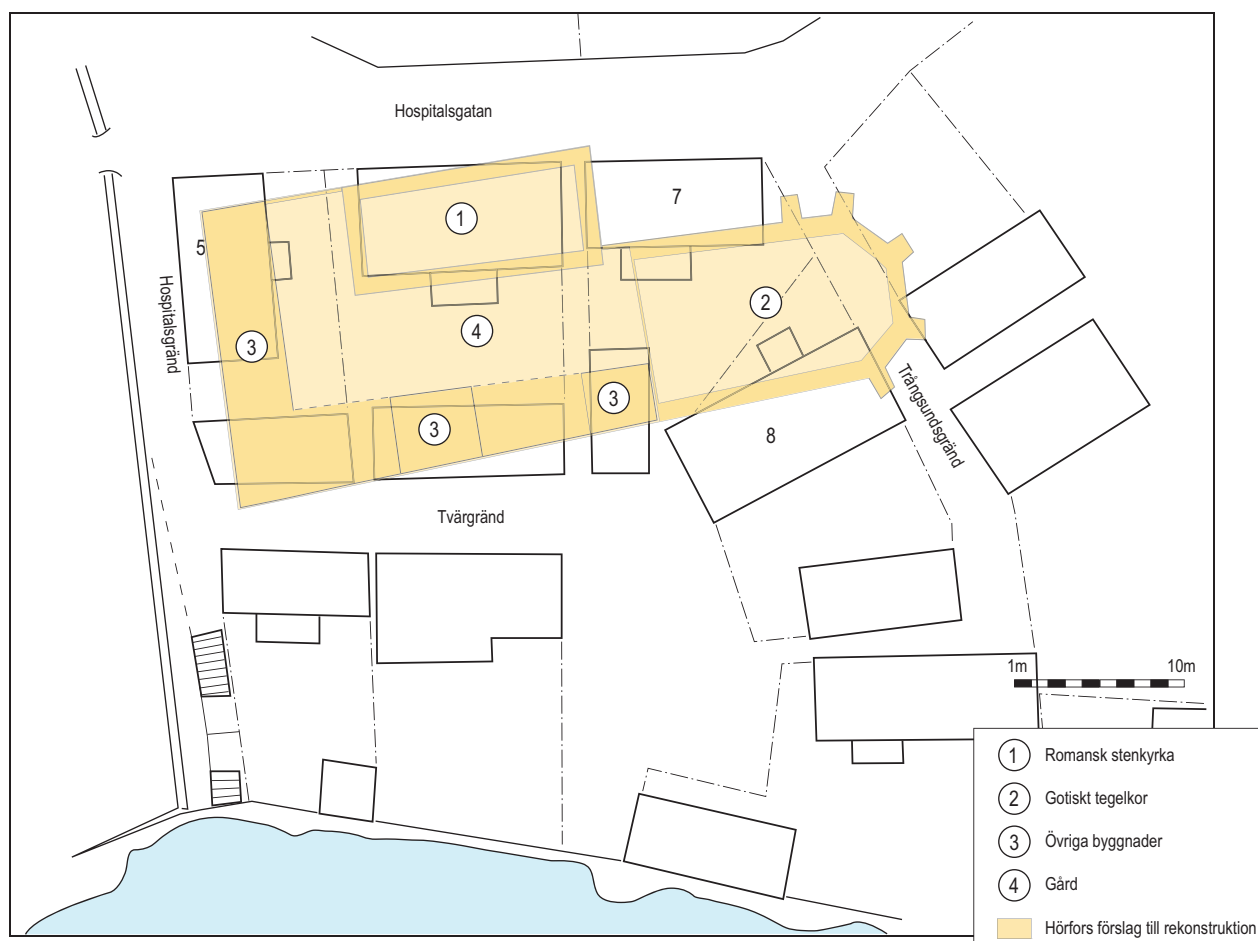
Figur 7. Tolkning av de murar som framkommit vid undersökningarna.

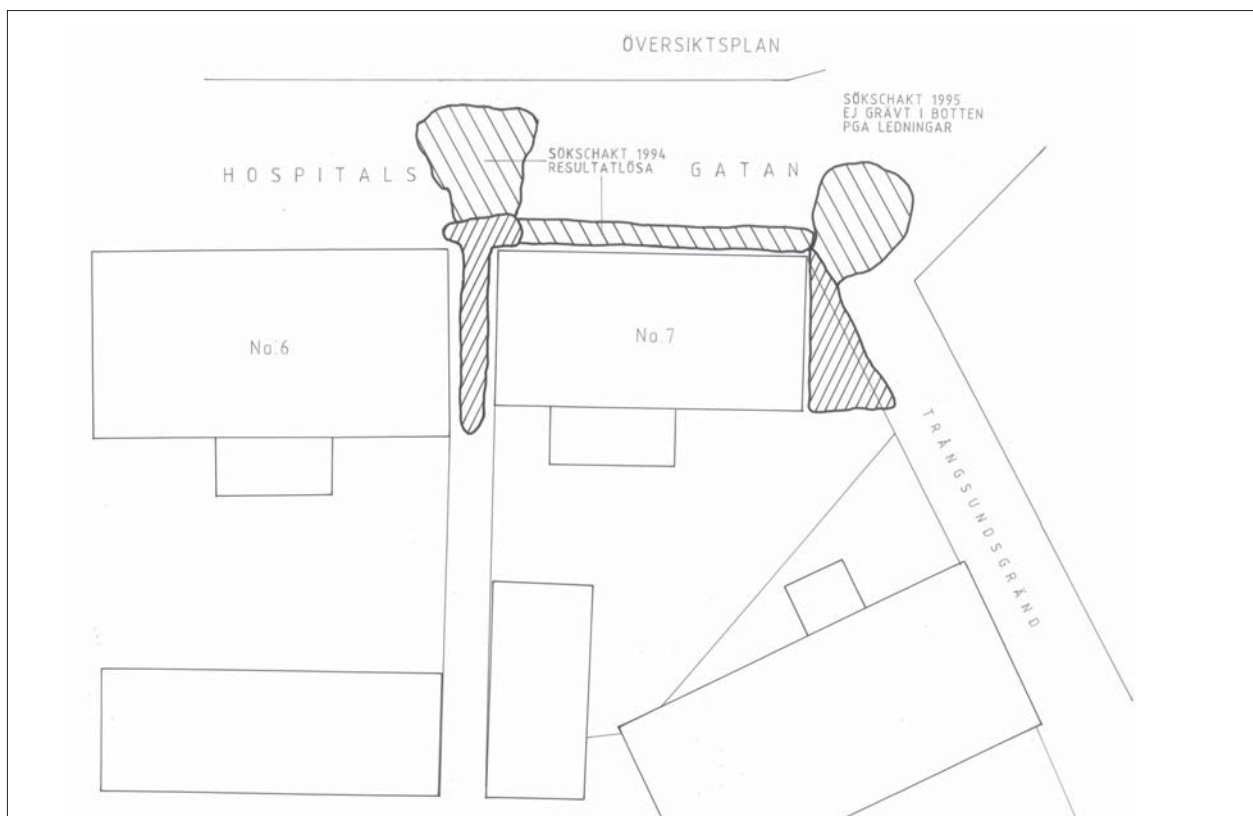
Figur 8. Schaktens placering vid forskningsundersökningarna 1994 och 1995. 1994 års schakt var beläget i den namnlösa gränden mellan kvarteret Hospitalsstugorna 6 och 7 medan schaktet 1995 var placerat i Trångsundsgränd och kvarteret Hospitalsstugorna 7. Dessutom gjordes resultatlösa sökschakt i Hospitalsgatan, i enlighet med den glesare skrafferingen vid båda tillfällena.

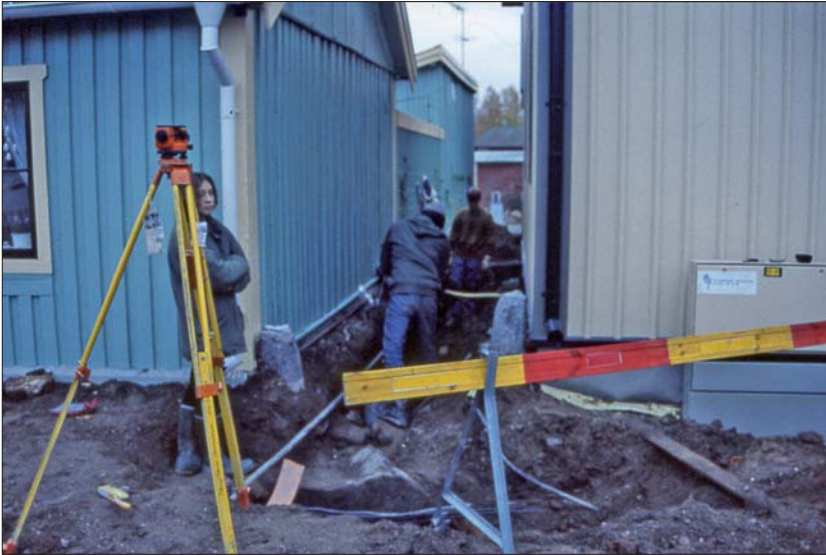
Figur 9. Langarkedja i namnlösa gränden. Foto ÖLM.

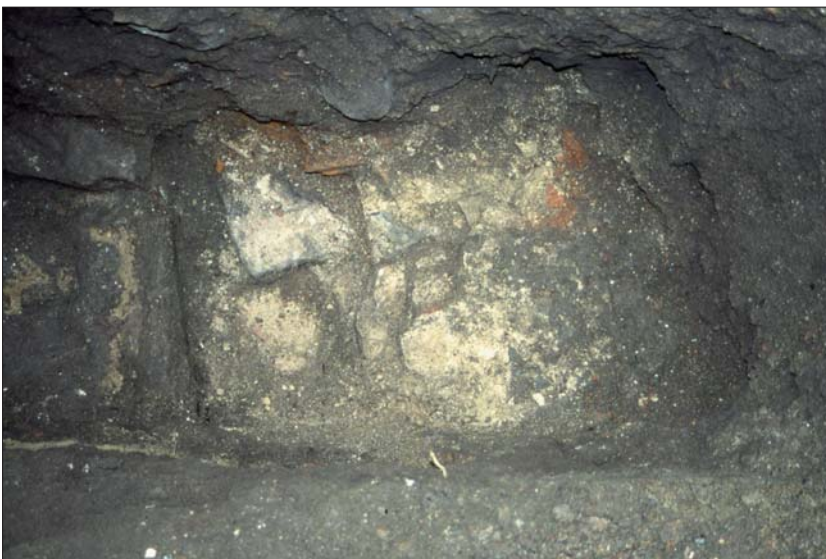
Figur 10. Bevarat golvlager, A5. Foto Olle Hörfors, ÖLM.

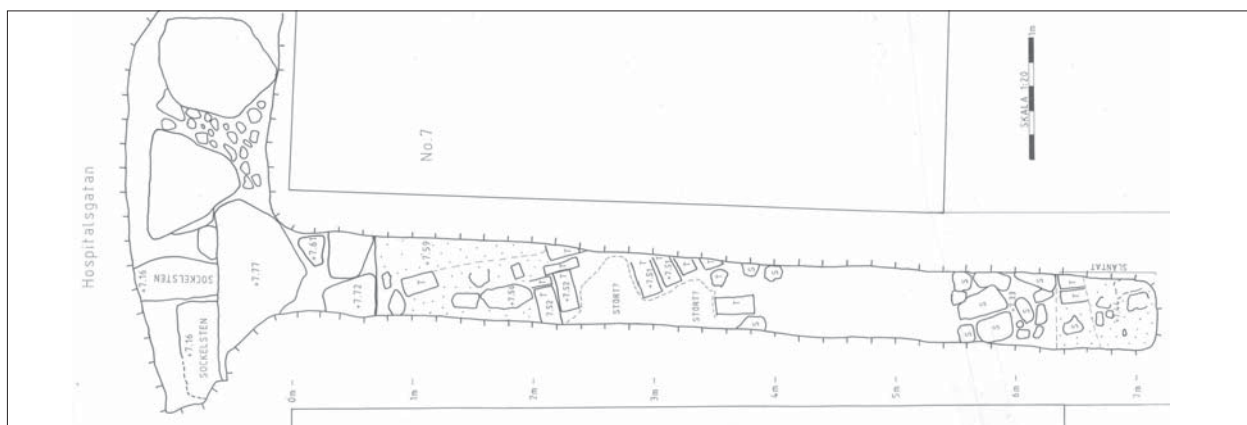
Figur 11. Plan Namnlösa gränden, nivå 1 Under ett 0,2 m djupt gruslager fanns ett 0,2-0,4 m tjockt ombländat kulturlager ovanpå en översta nivån med anläggningar, nivå 1. Längst i norr precis i grändens mynning ut i Hospitalsgatan framkom kyrkans nordmur i form av en kraftig kantställd sten placerad på en sockel på samma sätt som sydmuren. Insidan var murad med mindre stenar. Öster om den i läge liggande stenen framkom ytterligare två stenar av samma storlek som dock verkade rubbade ur sitt läge.

Söder om nordmuren framkom tegel av medeltida storlek som tillsammans med kalkstenar tycktes bilda ett mycket fragmentariskt bevarat golv, A3.

Längst i söder där sydmuren borde vara belägen, enligt de resultat som framkommit på de båda granntomterna fanns på denna nivå sten som i samtliga fall verkade rubbad ur läge och som inte tillhörde en fast konstruktion.

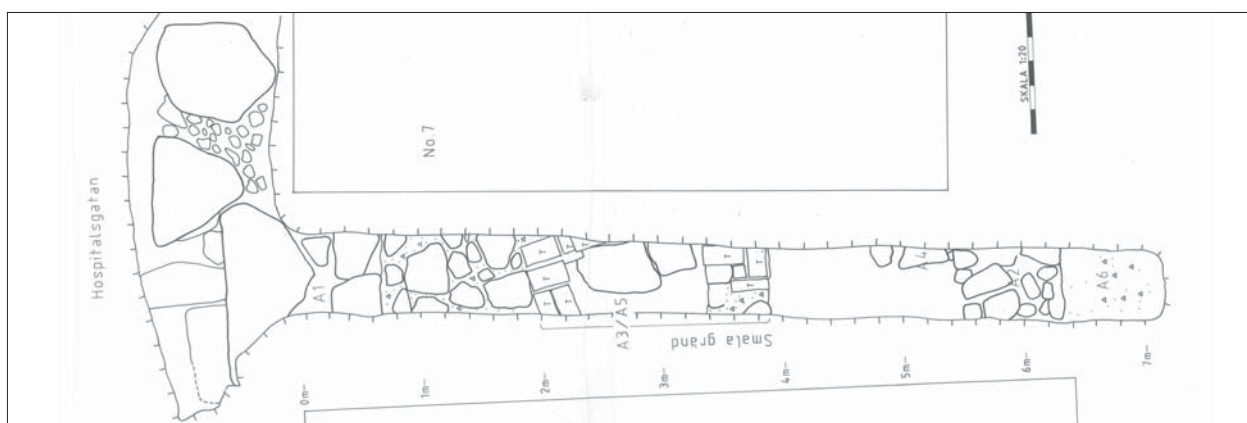
Figur 12 Plan nivå 2. På en nivå av mellan 0,7 och 0,8 m under markytan påträffades ett mer välbevarat golv i större delen av schaktet. Golvet, A 5, bestod av kalkstenshällar i kalkbruk. Inget försök att gräva genom detta gjordes, utan golvet togs fram och dokumenterades i plan. Sannolikt ingår också den mindre golvytan, A4, som påträffades intill sydmuren samma anläggning. Golvet var bäst bevarat i norr direkt intill nordmuren. Mitt i schaktet fanns en skada i golvet och det är osäkert om de stenar som karterats in här verkligen ingått i anläggningen.

På nivå 2 framträdde också sydmuren, A2, betydligt bättre än i den övre nivån. Ett försök att gräva fram sockeln på murens utsida gjordes men här påträffades en relativt hård packning av tegelkross och murbruk, A6, vilket hindrade försöket.

Både nordmuren och sydmuren var uppfärda i skalmursteknik med betydligt kraftigare stenar på utsidan än på insidan.

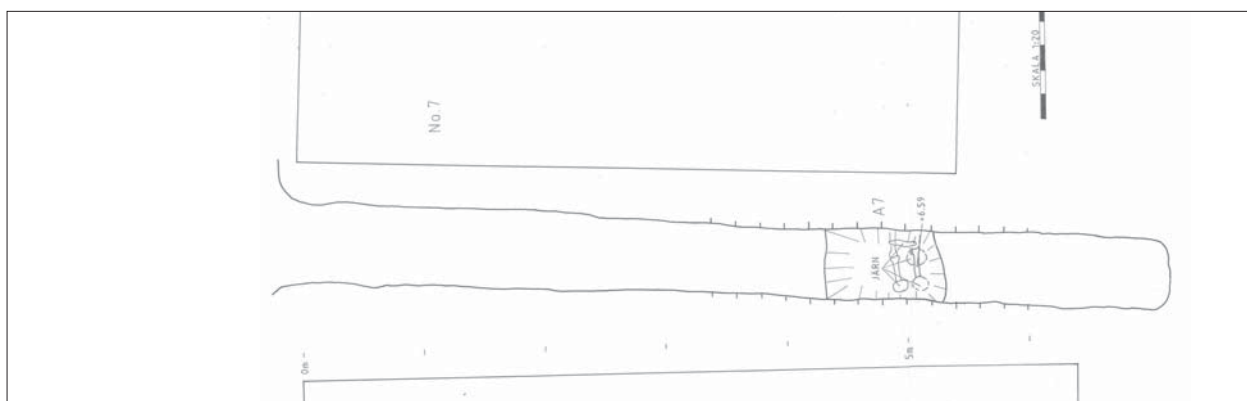
Figur 13. Plan nivå 3 Namnlösa gränden. I det störda området fortsattes undersökningen av de ombländade kulturlagren ned till en nivå av 1,4 m, Nivå 3.

Här påträffades en grav i ursprungligt läge, A7. Schaktet var dock alltför trångt för att graven skulle kunna undersökas och utgrävningen avbröts därför på denna nivå och graven lämnades orörd. Det som preparerats fram var knän och underben till ett skelett samt järnföremål, sannolikt kistbeslag.

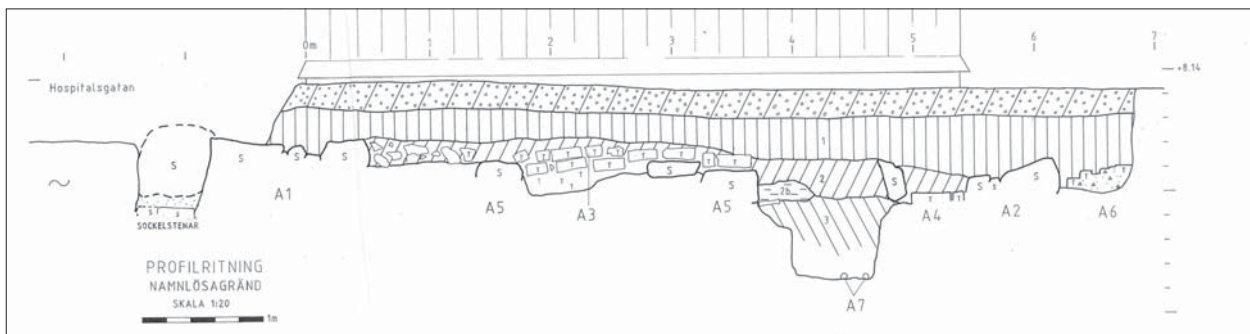
Figur 14. Profilen över schaktet i namnlösa gränden, sedd mot öster med grunden till bostadshuset Hospitalsstugorna 7 i bakgrunden. Profilen har fyra distinkta lager. Överst ett gruslager efter vägbeläggningen. Därunder ett omblandat kulturlager, lager 1. Lager 2 och 3 var också omblandade kulturlager som fanns i det störda området mellan 3,5 och 5 m. A3, ett fragmentariskt tegelgolv lagt med tegel av medeltida typ storlekar fanns i två nivåer ovanpå A5 som var ett golv murat med kalksten. Detta rubbades inte. A1, nordmuren med sockel i norr och A2, sydmuren, visar kyrkans bredd. Dagens hus vilar konsekvent på de äldre medeltida murarna och använder dem som grundläggning. Samma förhållande gäller till exempel även för det något bredare bostadshuset på tomt nr 6, som vilar på sydmurens utsida.

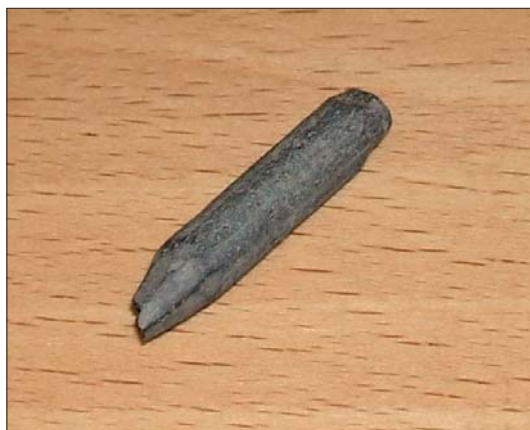
Figur 15. Griffel. Foto ÖLM

sakligen av keramik av BII:4- eller CII-typ samt ett par beslag av järn. Det enda fynd som möjligen kan ha anknytning till franciskanertiden är en avbrutet griffel för skrivning på griffeltavla.

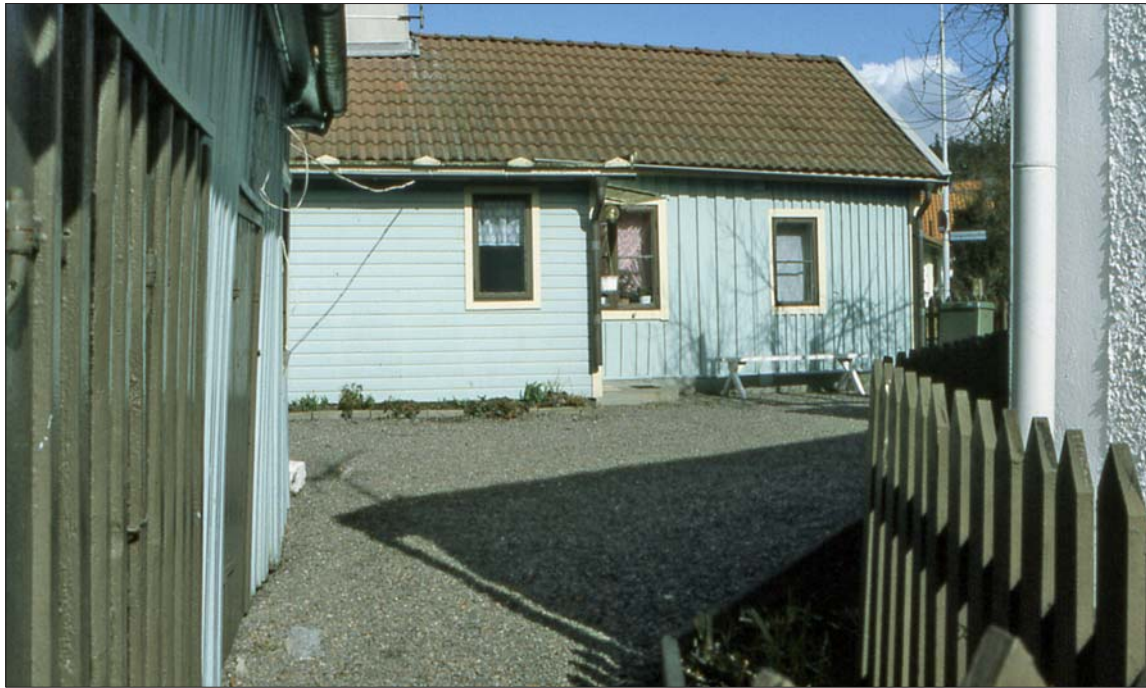
Figur16. Boningshuset kvarteret Hospitalsstugorna nr 7. Undersökningen ägde rum vid boningshusets östra gavel, till höger i bild.

Direkt under markytan framkom en stenläggning vilken ledde från husets sydöstra gavel till det gjutna fundamentet som tillhört grindstolpen. Stenläggningen låg på en jämn nivå och var sannolikt en del

av grundläggningen till den borttagna delen av boningshuset. Stenläggningen vilade i sin tur direkt på det bevarade resterna av tegelkoret.

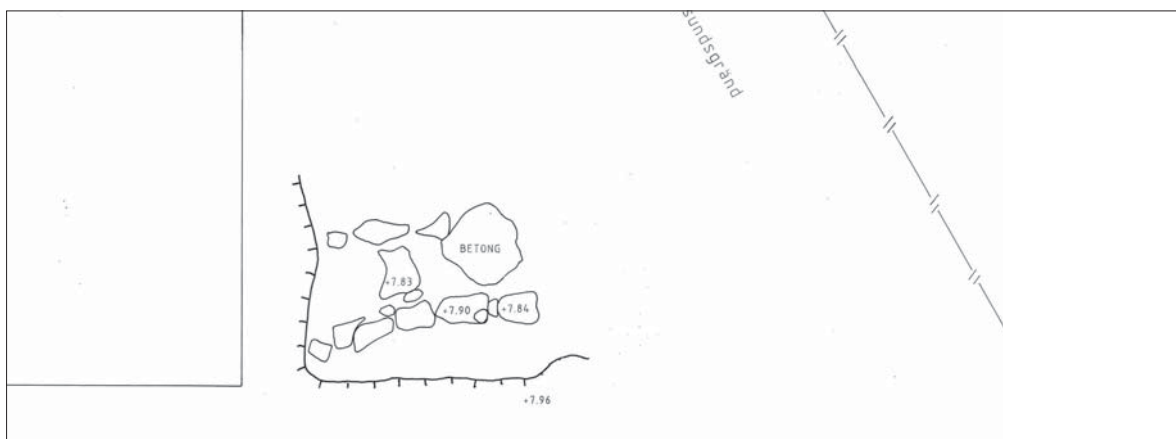
Figur 17. Kvarteret Hospitalsstugorna 7 och Trångsundsgränd. Stenläggning i nivå 1, sannolikt grund till den borttagna delen av bostadshuset.

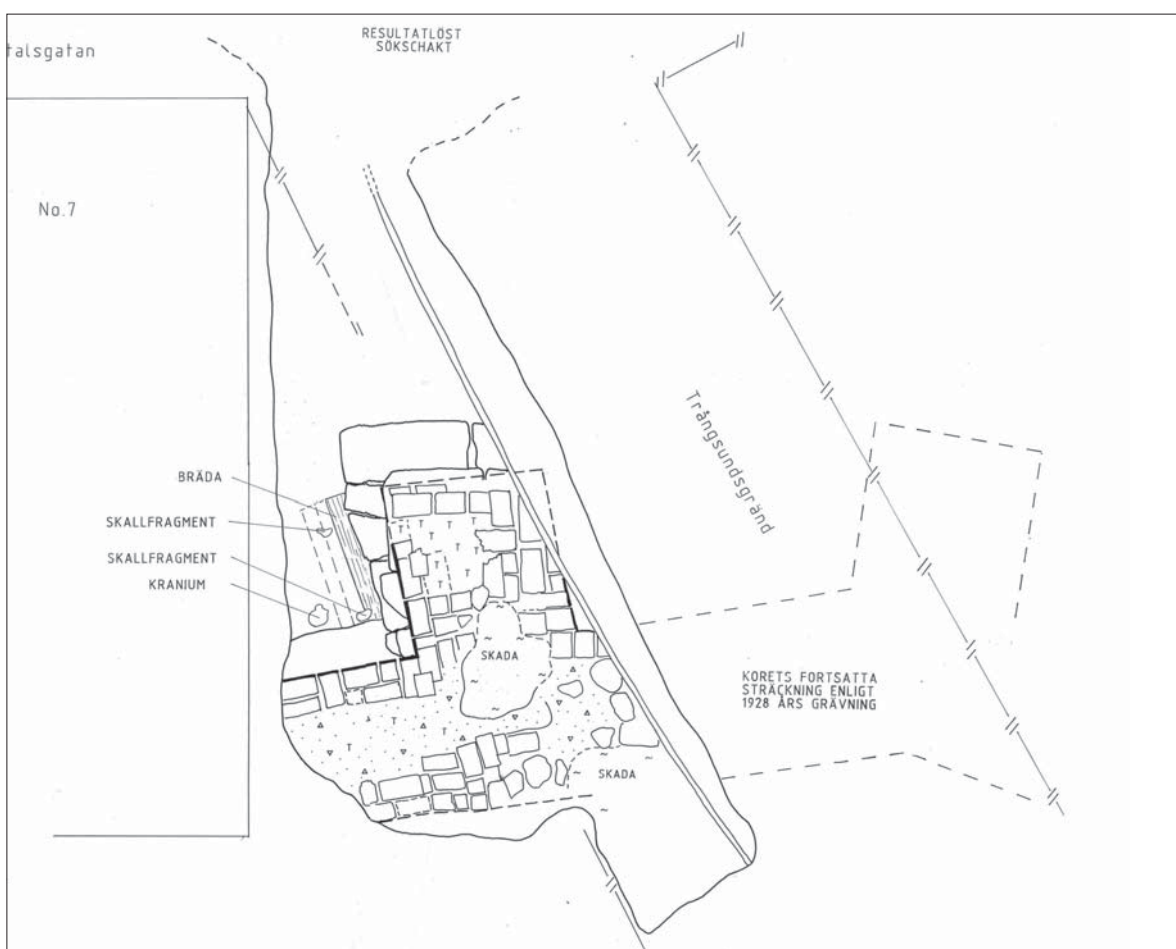
Figur 18. Den frilagda delen av tegelkoret. Både kormuren och strävpelaren vilar på en gråstenssockel. Strävpelaren utgör början på den av Erik Lundberg sonderade sträckningen mur. Lundbergs mur kunde alltså inte återfinnas vid undersökningen. Under tegelkoret finns träkonstruktioner. Sannolikt kistor efter bevarade äldre gravar som överlagras av murarna eller rester efter äldre träbyggnader. Den frilagda norra kormuren hade ett bevarat djup på 1,6 m och vilade på en utskjutande sockel av gråsten. Det understa murskiftet var av kalksten medan murverket därutöver bestod av tegel lagda i munkförband. Den södra utsidan av muren tangerade en kabelgrav för elledningar och i den övre delen fanns en del skador av kabelgrävningen. Rivningen av koret hade avsatt tjocka lager norr om den bevarade muren där de olika rivningslagren 1 m tjocka närmast muren och 0,5 m längst i norr.

Tegelkoret låg på ett djup av bara 0,4 m under den nuvarande gatan och täcktes av ett lager krossat tegel och murbruk. En 2,4 m lång sträcka av muren kunde dokumenteras liksom en 1,5 m från nordmuren utstickande strävpelare.

Strävpelaren var byggd i samma teknik som kormuren och såg först ut att vara byggd i ett förband med denna. Detta visade sig dock inte vara fallet utan fogen var en stötfog mot korets murverk. Som profil 3 visar är strävpelaren grundlagd ovanpå det kulturlager som är avsatt över kormurens sockel och måste ha tillkommit efter att detta lager avsatts på sockeln. Strävpelaren var skadad på sin nordligaste del och endast sockeln nådde full längd.

Strävpelaren var placerad i det läge där Erik Lundberg markerat att ett äldre rakslutet kor av gråsten ansluter till det gotiska tegelkoret. Strävpelaren är emellertid rakt avslutad mot norr och någon anslutning har aldrig funnits till den. Här måste Lundberg ha sonderat och funnit raslager längre ut i gatan som han uppfattat som murar.

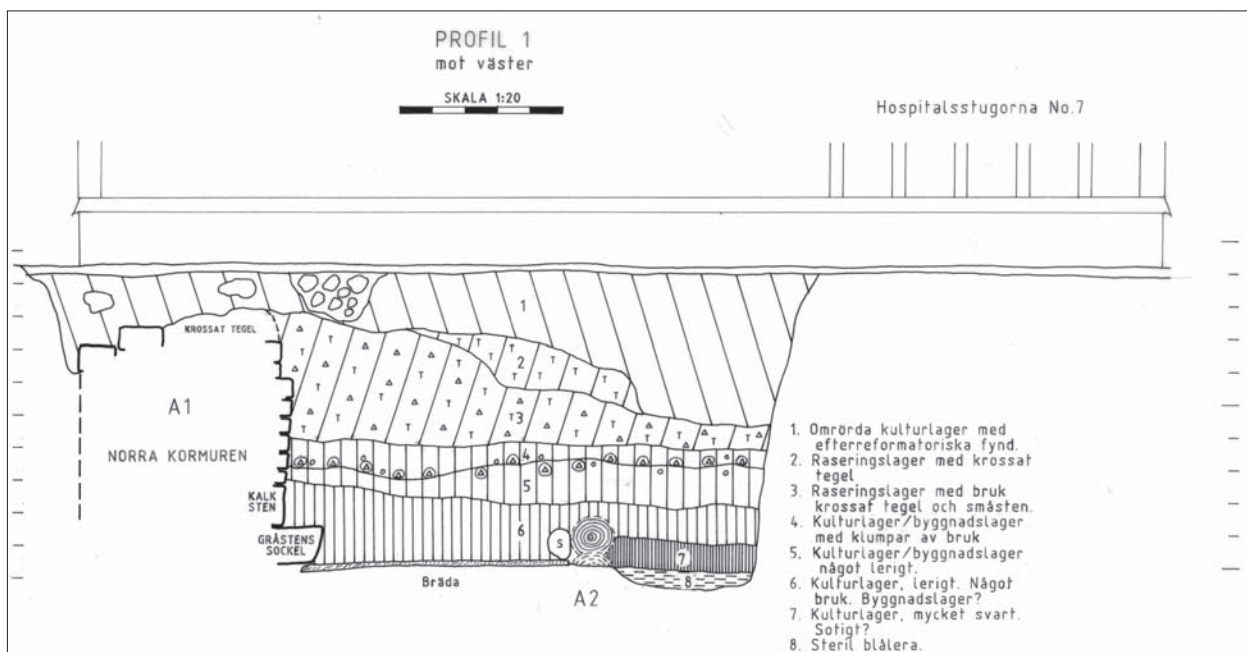
Figur 19. Profil över norra kormuren och kulturlagren norr om denna. Lager 1-5 är tillkomna efter och när koret raserades. Lager 6 motsvarar det lager som avsatts under koret användningstid. I botten A2, vilken kan vara en träbyggnad med vägg i form av stockar och golv. Samtida med denna eventuella byggnad är det svarta kulturlagret 7 som troligen utgörs av brandrester. Detta är avsatt på vad som uppfattades som naturlig opåverkad lera. Eftersom träkonstruktionerna inte kunde undersökas på ett vetenskapligt acceptabelt sätt i det tränga schaktet togs de inte bort. Därmed kunde grundläggningen av koret inte undersökas under sockelnivå.

Lager 2 och 3 var rena raseringslager avsatta under rivningen av konventet. Under detta fanns två distinkt avskilda lager med en blandning av kulturlager och byggnadsavfall. De kan spegla en ombyggnadsfas under konventets brukningstid. På korets sockel låg ett lerigt kulturlager som måste vara avsatt under konventets användningstid. Lagret var relativt homogent och inga fynd påträffades. Schaktet grävdes inte under sockeldjup varför ingen information om grundläggning och en eventuell rustbädd finns.

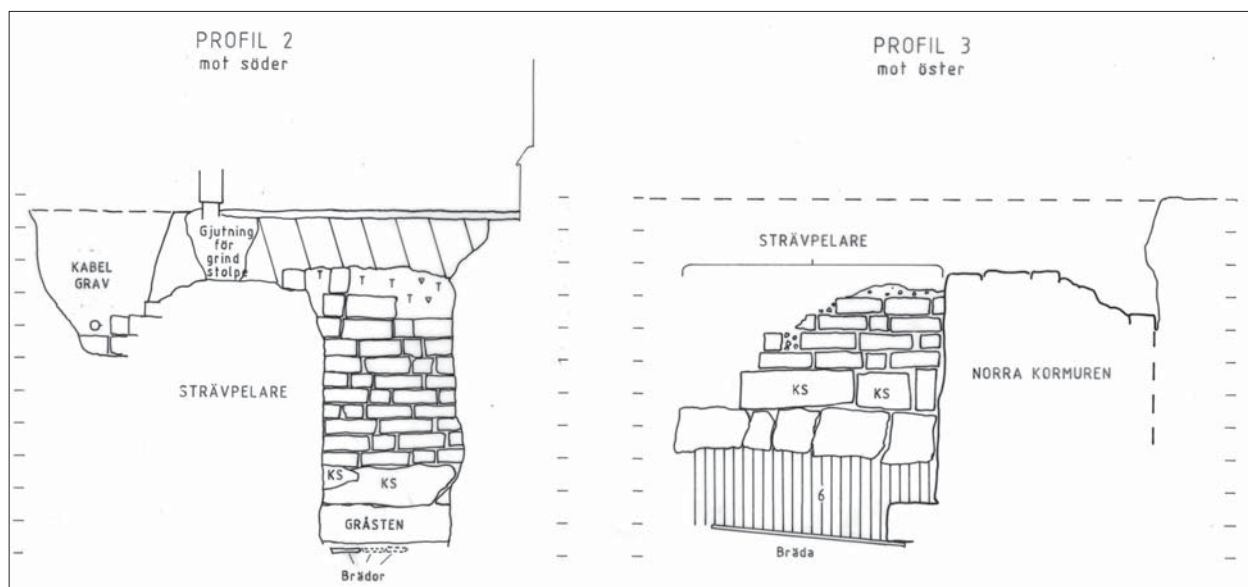
Figur 20. Profil 2 och 3 över norra korväggen och strävpelaren. Både korväggen och strävpelaren är murade i munkförband. Profilen visar tydligt att strävpelaren ligger i stötfog och är tillkommen i efterhand, sannolikt relativt sent. Den vilar på det med koret samtida kulturlagret och ligger 0,25 m ovanför kormurens sockel. Också här kunde träkonstruktioner iakttas under den murade konstruktionen. Strävpelaren är liksom kormuren anlagd med en sockel av huggen gråsten och det understa skiftet mur av kalksten. Under konstruktionen saknas spår av grundläggning med rustbädd eller pälår. Strävpelaren är skadad i sin yttre del.

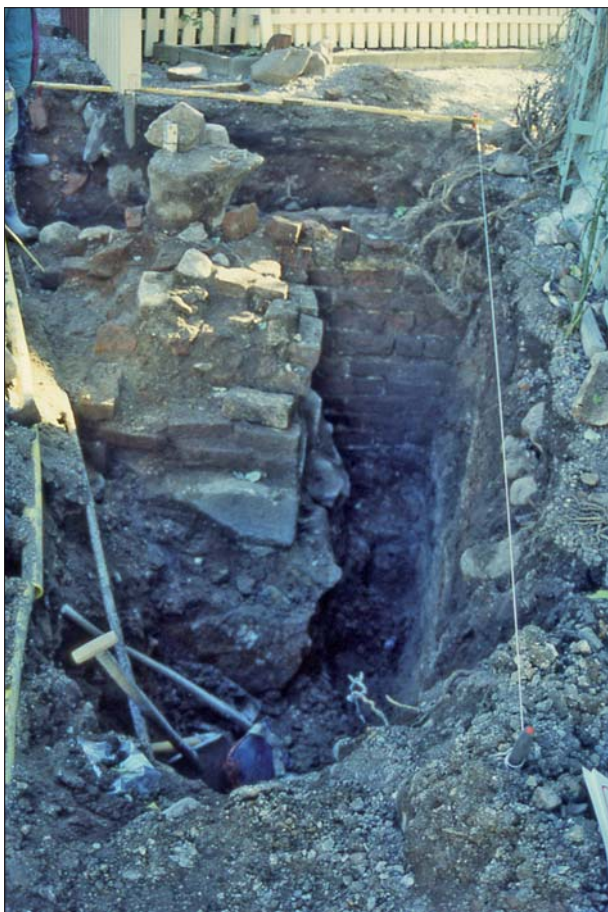
Figur 21. Schaktet var mycket trångt. Husväggen går direkt bakom profilsnöret till höger i bild. Utrymmet mellan väggen och den framstickande strävplaren är 0,6 m. Längst bak i bild den välbevarade kormuren. Av bilden framgår också hur strävplaren är byggd ovanpå kulturlagren. Foto ÖLM.

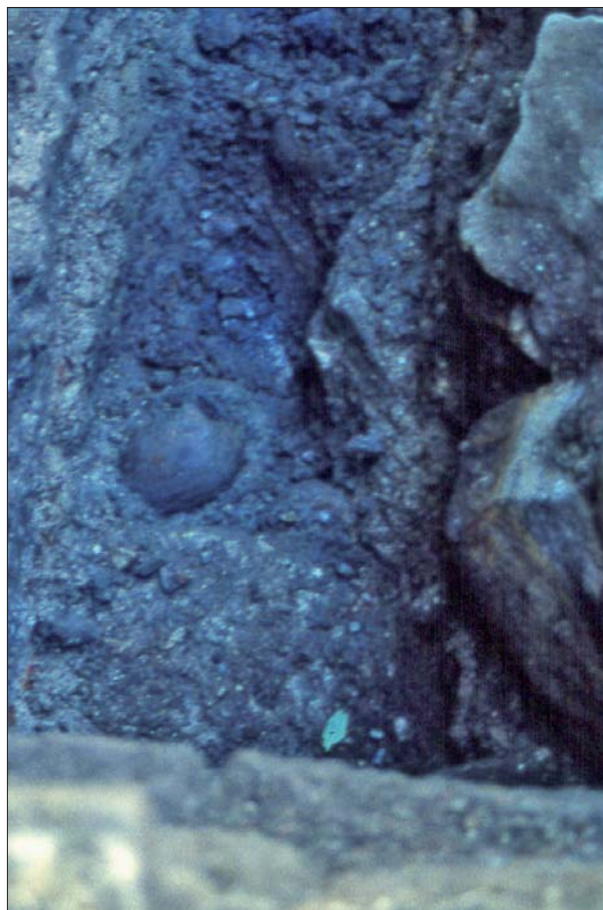
Figur 22. I botten av schaktet dök träkonstruktioner i skadade gravar upp. Foto ÖLM.

Under detta kulturlager och direkt under korets anläggningsnivå fanns träkonstruktioner. I det trånga schaktet gick det inte att avgöra om träkonstruktionerna var rester efter hus eller om det var fråga om gravkistor. Träkonstruktionerna avslutades i norr av två ovanpå varandra liggande och östvästligt placerade stockar, möjligen en vägg. Eftersom den romanska kyrkan rimligen borde ha haft en föregångare i trä kan det spekuleras i om det kunde vara rester efter denna som påträffats. På samma nivå framkom omrörda skelettdelar, bland annat ett helt kranium. Skelettdelarna bedömdes komma från gravar som skadats i samband med uppförandet av tegelkoret.

Däremot framkom träkonstruktioner i botten av schaktet. Dessa härrör endera efter gravkistor, korets grundläggning eller mer sannolikt efter en äldre nedbrunnen bebyggelse. Här fanns också rester efter gravar som skadats vid anläggandet av tegelkoret.
