Rapport 2007:66

Arkeologisk undersökning

# Stora Torget i Linköping

RAÄ 153  
Stora Torget  
Linköpings stad och Kommun  
Östergötlands län

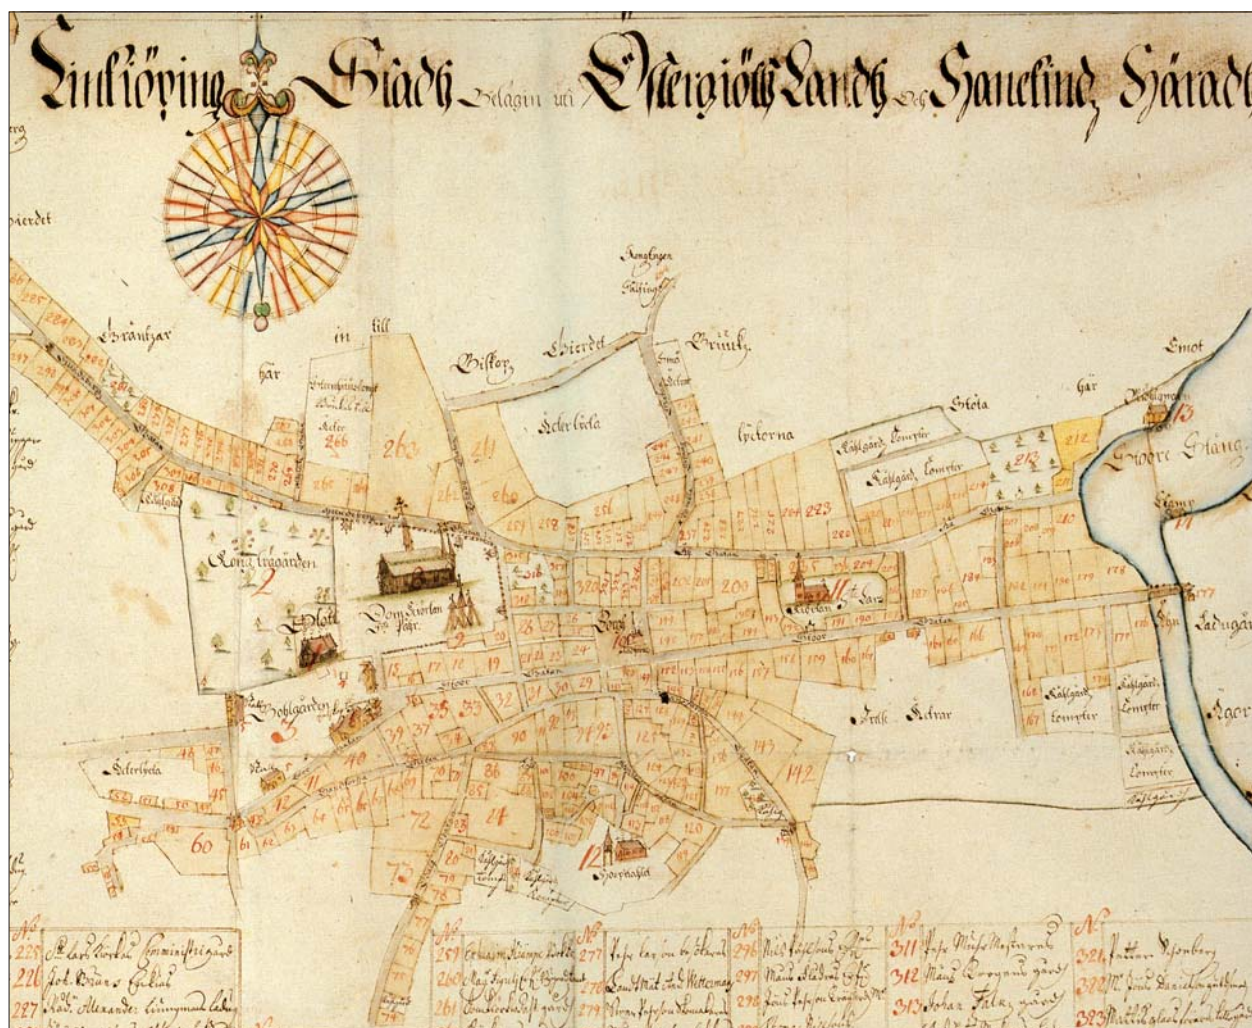
Figur 9. Anders Nilssons tomtkarta från år 1696.

Kart- och bildmaterial från 1600-talet ger god vägledning gällande rådhusets läge och utformning vid denna tid. Till skillnad från rådhusen i andra svenska städer var rådhuset i Linköping beläget, inte bara vid, utan på själva torget (Zachrisson 2001:55). På Jean de Rogiers karta över Linköping från 1651 syns en symbol för en byggnad som betecknats rådhus uttritad på torgets östra del. Även Anders Nilssons tomtkarta över staden från år 1696 visar rådhuset som en byggnad med ett högt tornförsett tak (fig 9).

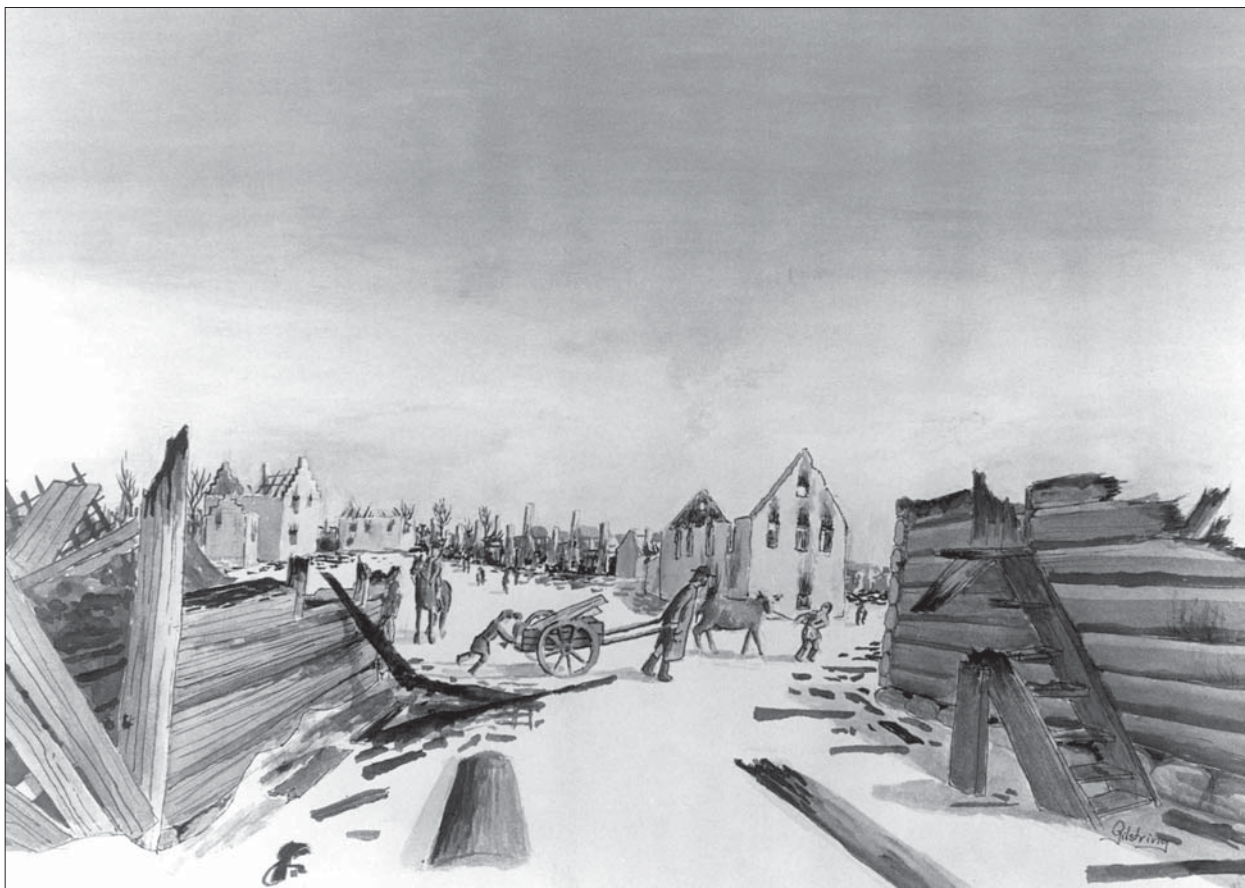
Figur 12. Mats Gilströms teckning av rådhuset och torget efter branden år 1700 (Folkbladet Östgöten, december 1980).

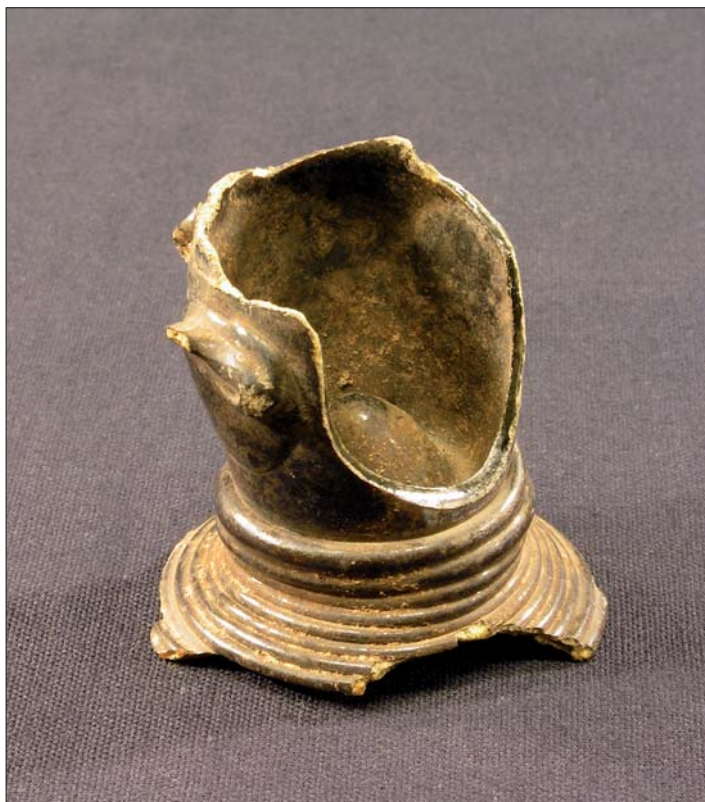
Figur 15. Förstorat foto av fot och nederdel till liten remmare med noppor, fnr 301. Foto ÖLM.

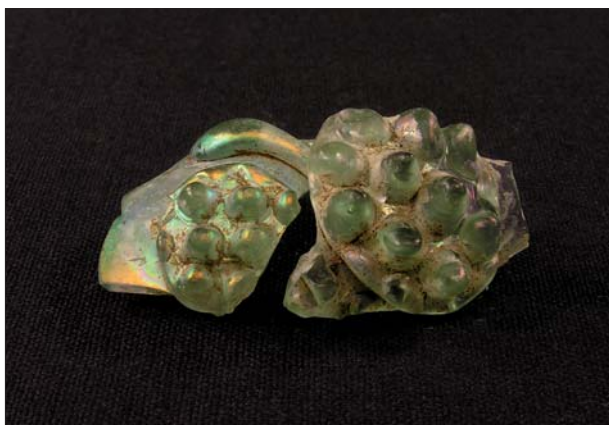
Figur 16. Förstorat foto av noppor fnr 273 och 281. Foto ÖLM.

nederdel. Under 1800-talet blev den noppförsedda nederdelen allt mindre och den övergick snarast till att bli en del av foten. Denna typ förekommer för övrigt fortfarande i handeln (Kjellberg 1953:72). De noppor och/eller glastrådar som brukar finnas på remmare har varit utformade på olika sätt, bland annat som utdragna snabellik droppar och som hallon. Noppornas funktion var inte uteslutande dekorativ. De gjorde att man fick ett bra grepp om foten även då man hade flottiga händer. Detta var av betydelse under de århundraden då gafflar inte var vanliga (Liefkes 1997:40). Enstaka glasfragment med noppor ingår i fnr 273 och 281. Från fnr 273 föreligger en nopp i form av ett hallon och i fnr 281 ingår en hallonliknande nopp med stora piggar (fig 16).

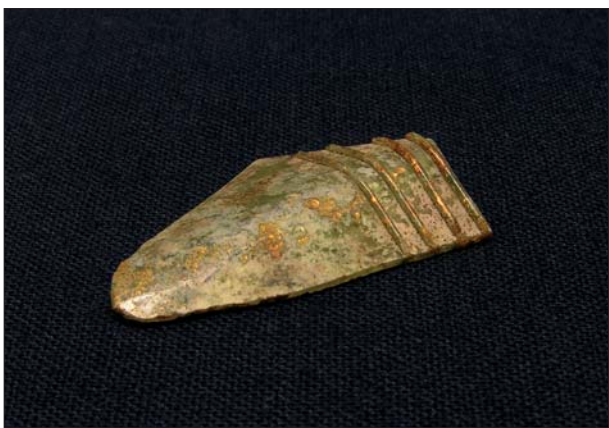
Figur 17. Förstorat foto av passglasfragment med pålagda glasringar. Foto ÖLM.

Fragment av passglas var vanliga i Stora Torget-materialet. Passglas utgjordes av ett högt, vanligen åttkantigt, glas. Sexkantiga och cylindriska glas förekommer mer sällan. Passglas hade glastrådar pålagda som ringar eller spiraler (fig 17). Glastrådarna kunde vara släta eller krusade med tång och formade till räfflade band. Trådarna var inte bara dekorativa utan bildade även en gradering, pass, efter vilken drycken uppmättes. Om bägaren gick laget runt, kunde man bestämma hur mycket var och en fick dricka genom att ange antalet pass (Kjellberg 1953:70; <http://samlingar.maritima.se>).

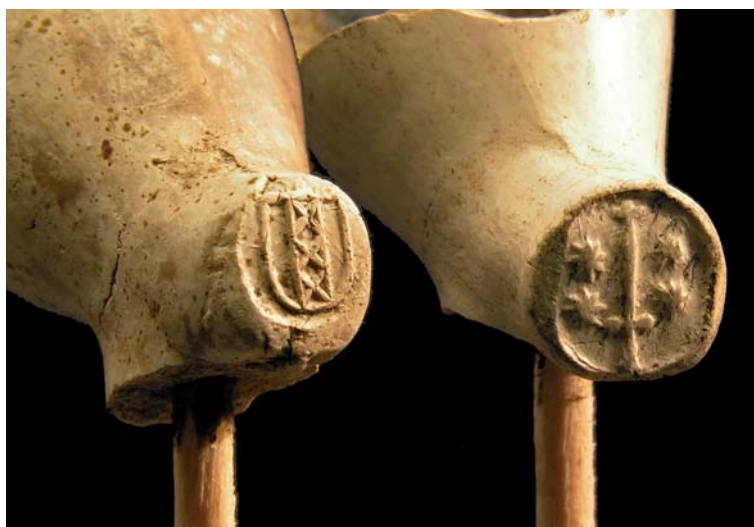
Figur 18. Förstoring av kritpipshuvud med stämpel. Foto ÖLM.

De holländska kritpiporna skilde sig från de tillverkade i andra länder genom att tillverkarens märke stämplades under den klack som fanns på varje huvud (Ludvigsen 1992-93:4). På den stora merparten av de påträffade kritpipshuvudena från Stora Torget finns just sådana stämplat vilket innebär att de var holländska importvaror (fig 18).

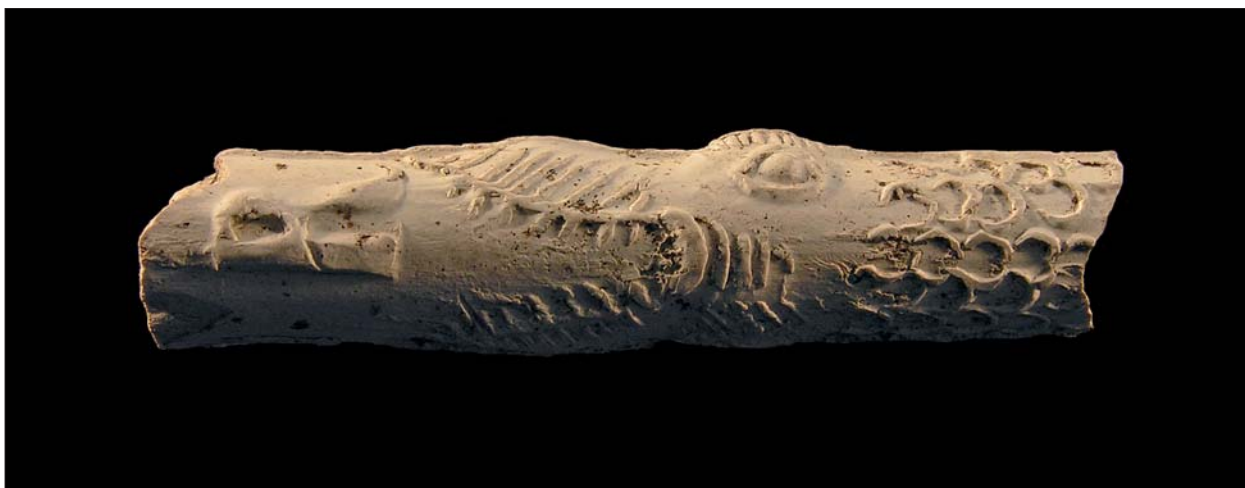
Figur 20. Förstoring av Jonapipa fnr 308. Foto ÖLM.

I fnr 308 ingick ett kritpipshuvud som skiljer sig från de övriga genom att vara dekorerat med ett mansansikte. Detta kritpipshuvud hör till en s.k. Jonapipa. Pipor av denna typ var reliefdekorerade och skaften var utformade som en fisk som spottar ut en man ur sitt gap (fig 20).

Även två skaftfragment av denna typ ingick i fnr 308. Jonapiporna användes som amuletter av holländska sjömän. De första piporna av detta slag härrör från 1630-talet och tillverkades under ca 10 år (Åkerhagen 2004:21). I mitten på 1700-talet togs motivet upp igen. De fragment av Jonapipor som påträffades på Sora Torget har av Arne Åkerhagen daterats till 1740 (Åkerhagen bilaga 3).

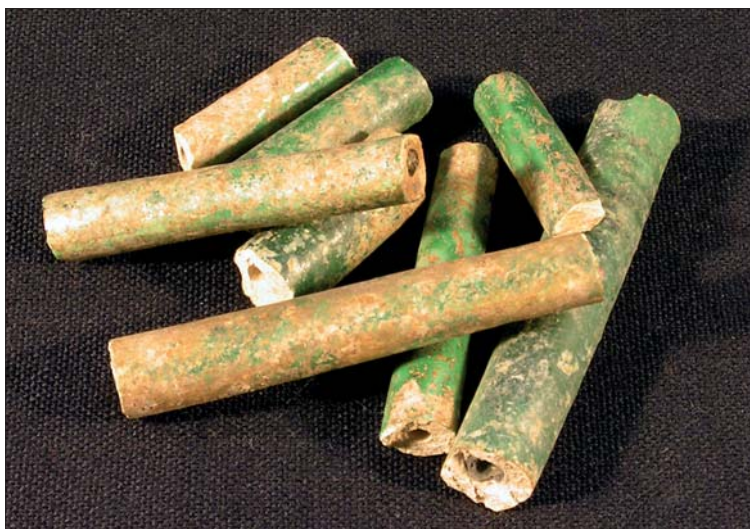
Figur 21. Förstoring av kritpipor med grön glasyr. Foto ÖLM

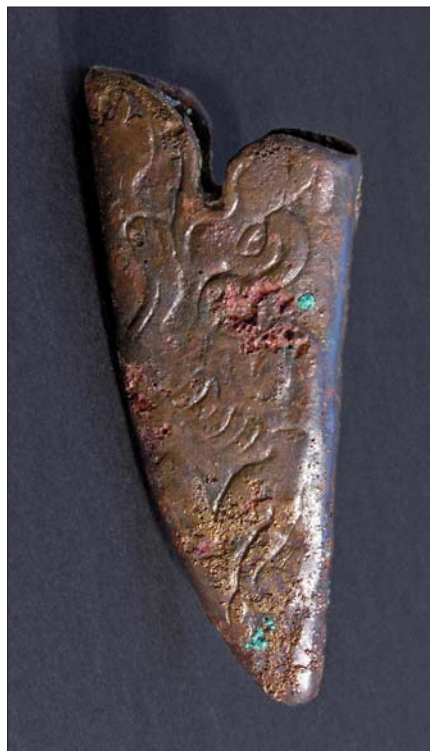
Figur 22. Doppsko påträffad vid utgrävningar på Stora Torget 1980. Skala 1:1. Foto ÖLM.

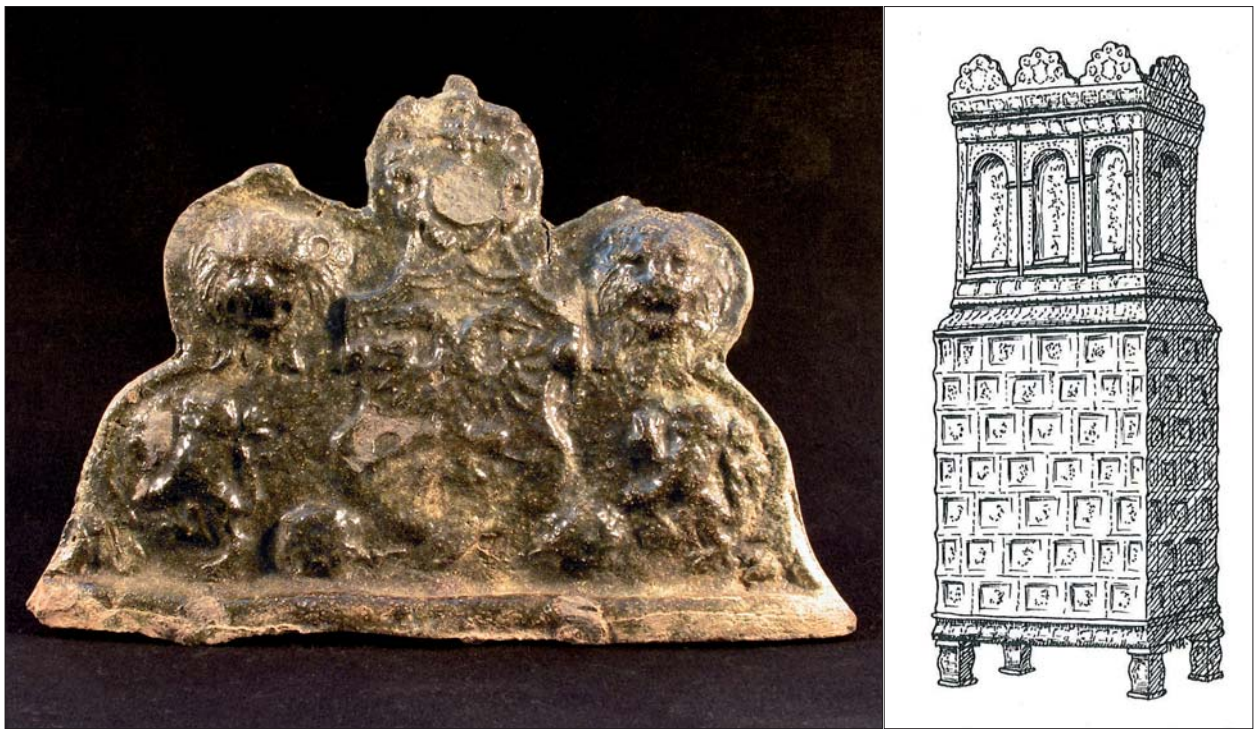
Figur 23. Foto av sättugnskrön påträffat vid Stora Torget-utgrävningen. Fnr 441, skala ca 1:2. Foto ÖLM. Till höger Mats Gilstrings rekonstruktionsskiss av sättugnen. Från Linköping 700 år.

I det brandlager som härrörde från eldsvådan år 1700 fanns fragment av mörkgrönt kakel som kom från krönet till en sättugn. Sättugnen har troligen fungerat som uppvärmningsanordning i rådstugan. Ugnen har troligen tillkommit i slutet av 1570-talet, då rådhuset återuppbyggdes efter 1567 års brand. Krönstycket är dekorerat med lejonmaskar och gripar (fig 23). Att just dessa figurer avbildats kan höra samman med Östergötlands vapen som för Västanstång var ett lejon och för Östanstång en grip (Eriksson 1987:24).

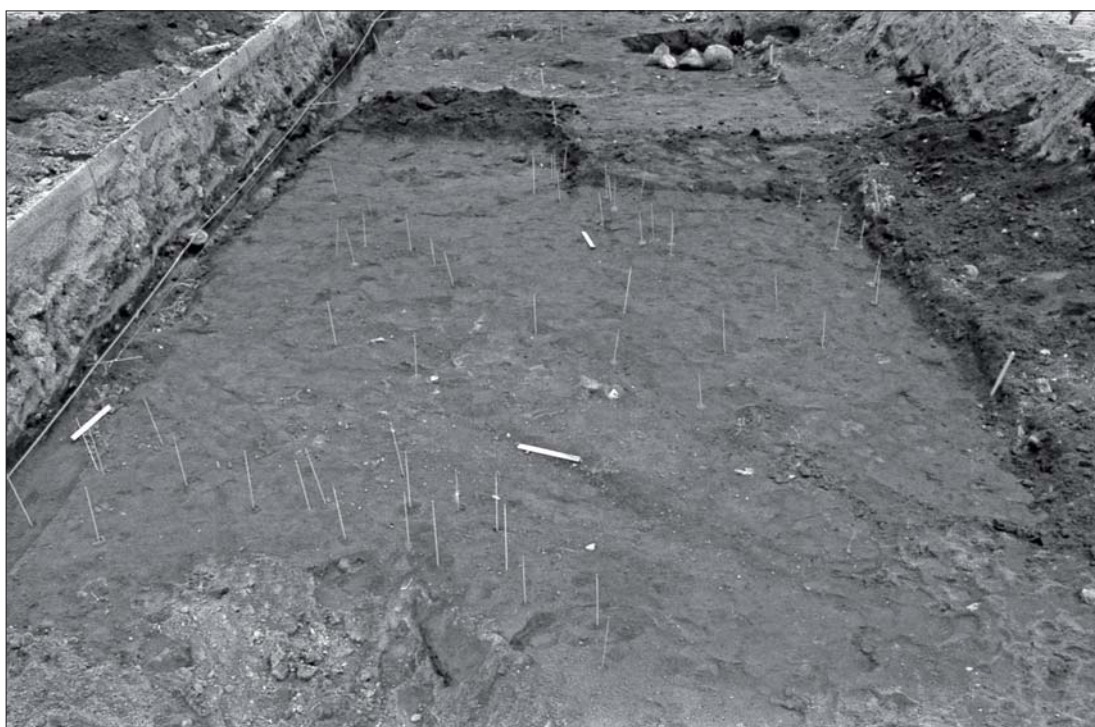
Figur 24. Markerade störhål i schakt A. Foto ÖLM.

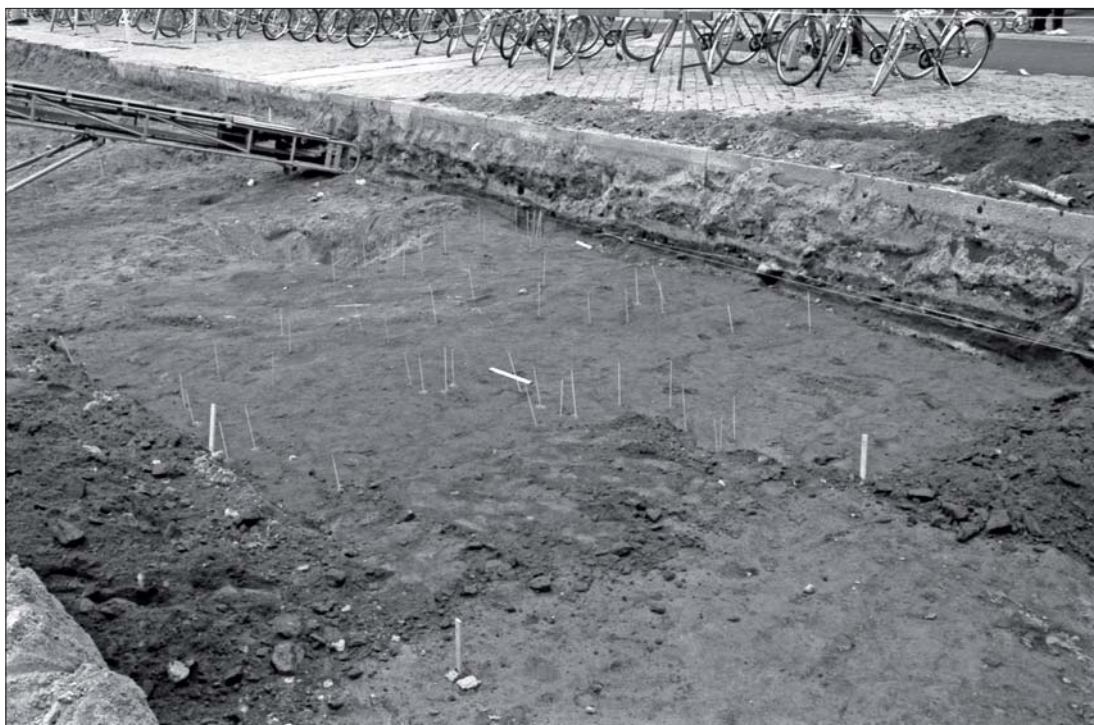
Figur 25. Markerade störhål i schakt A. Foto ÖLM.

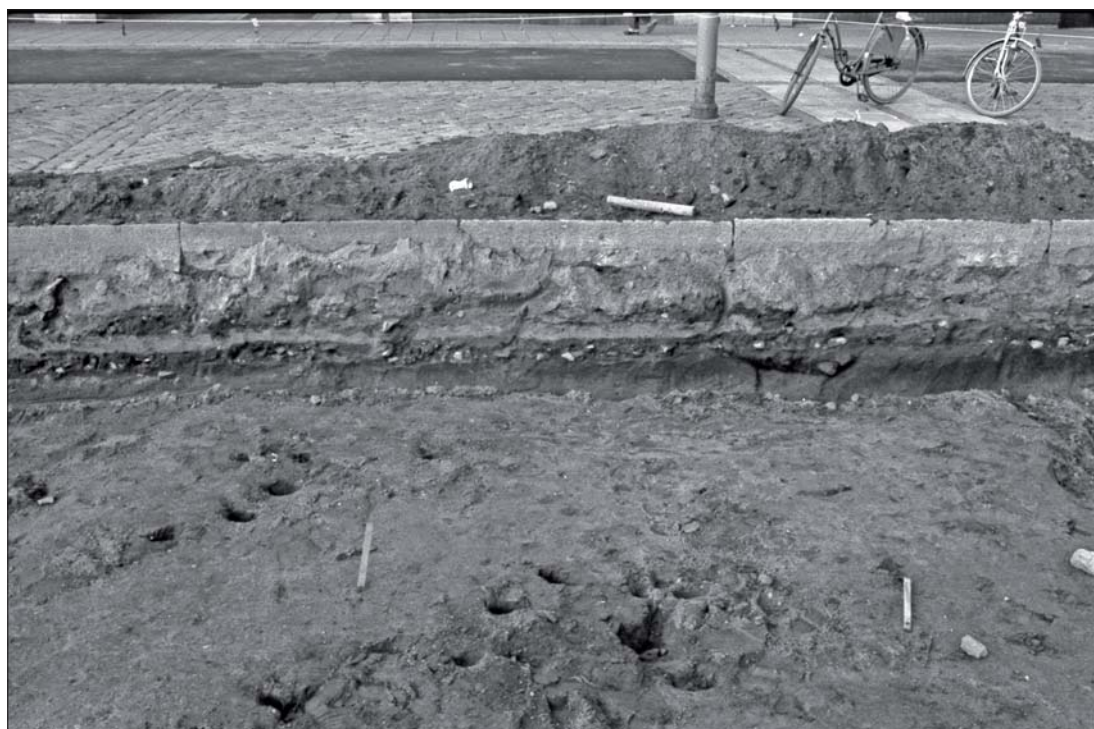
Figur 26. Profil från schakt A. I profilen syns stenläggning som härrör från gamla Storgatan. Foto taget mot väst. Foto ÖLM.

I det västra schaktets norra del framkom ytterligare en gata, den gamla Storgatan, och dess äldsta gatubeläggning (fig 26). Denna gata är visserligen känd sedan tidigare bland annat från utgrävningar i kvarteret Apoteket, men genom utgrävningarna 1980 kunde vissa äldre antagande modifieras. Dels har gatan sträckt sig längre ut på det nuvarande torget än man tidigare antagit, dels har gatan svängt av mer åt

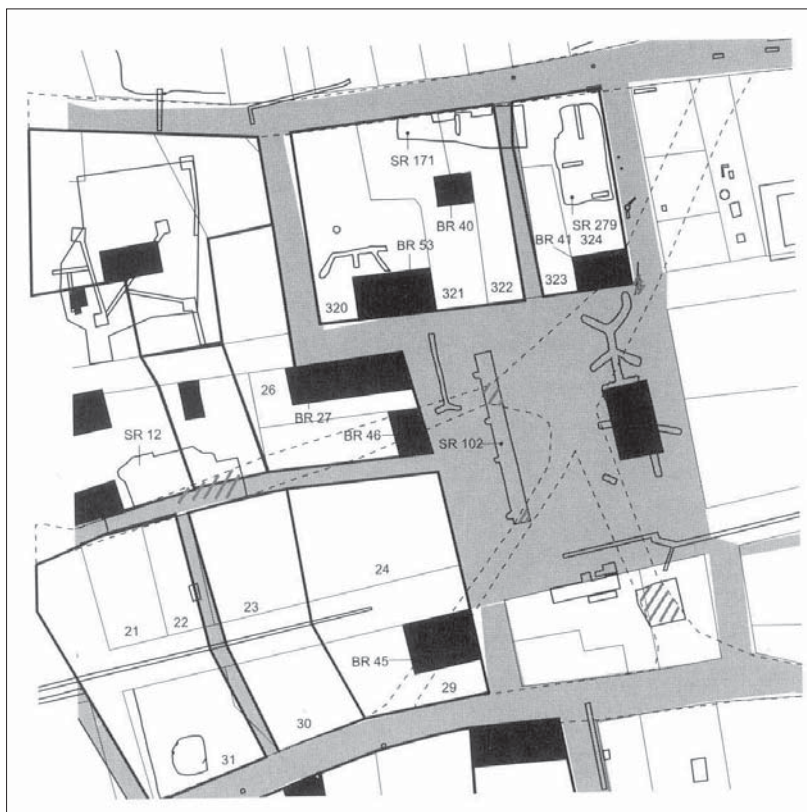
Figur 27. Karta över Stora Torget och angränsande kvarter. På kartan har de vägsträckningar som kunnat beläggas arkeologiskt skrafferats. De rekonstruerade tidigmedeltida vägsträckningarna har streckats, medan det senmedeltida gatunätet har gråmarkerats (efter Tagesson 2002:129).

norr. Det senare visas tydligt på den sammanställning av arkeologiskt belagda vägar i Stora Torget-området som gjorts av Göran Tagesson (Tagesson 2002:129 fig. 50) (fig 27).

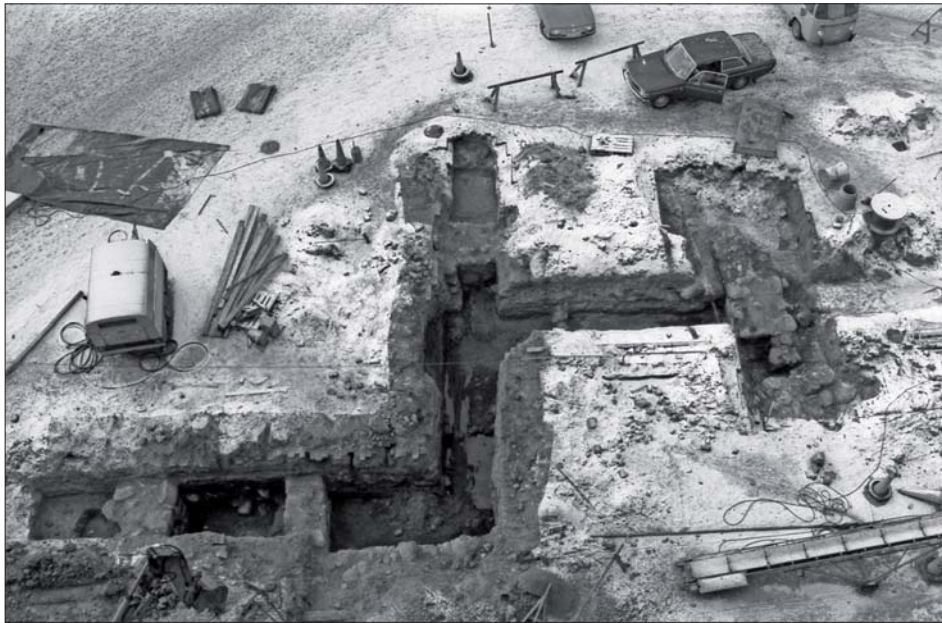
Figur 28. Det månggrenade schaktet på den östra sidan av Stora Torget. I detta schaktet framkom murarna till rådhuset. Foto ÖLM.

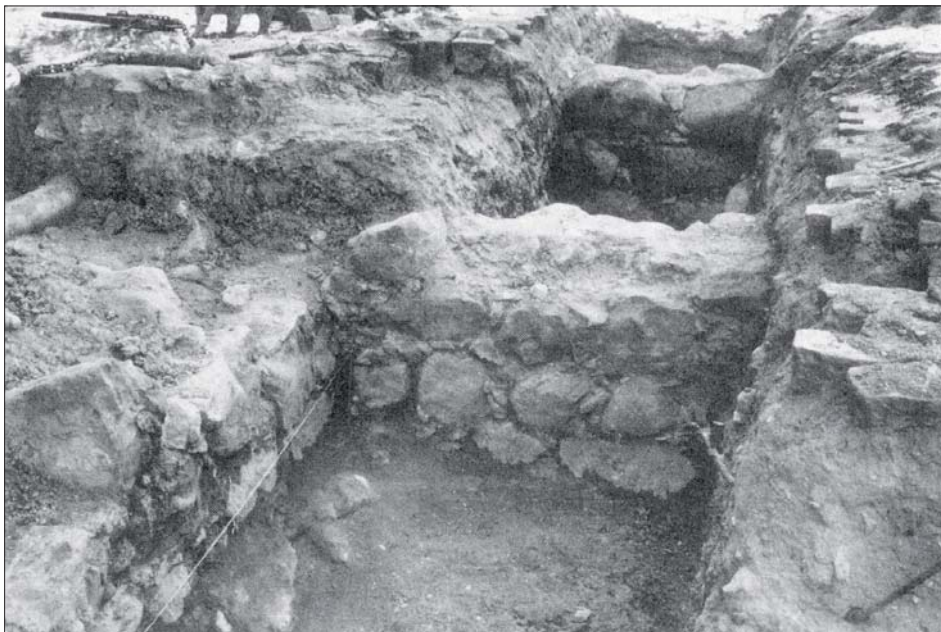
Figur 29. Grundmurarna efter rådhusets sydöstra hörn under framgrävning. Foto Jan Eriksson. (Från Linköping 700 år, s. 20).

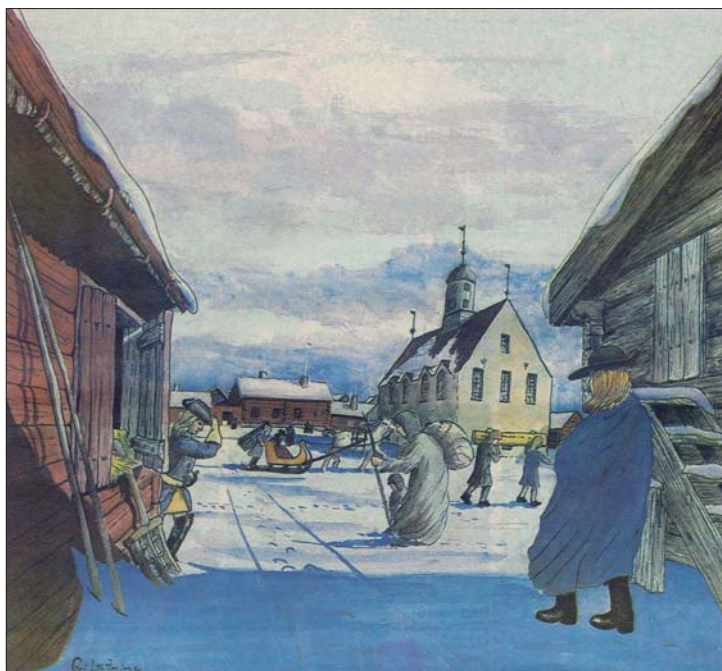
Figur 30. Gilströms rekonstruktionsteckning av torget och rådhuset (Folkbladet Östgöten, december 1980).

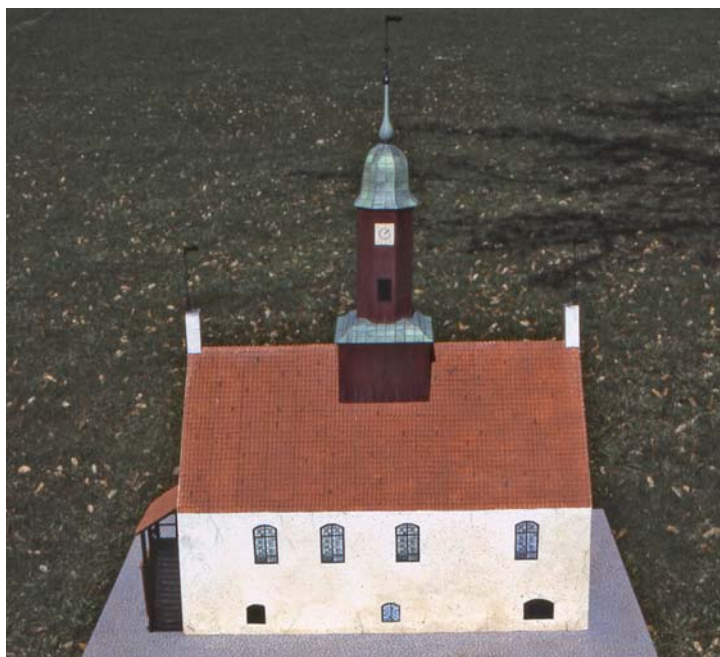
Figur 31. Modell av rådhuset.

trä. Ingången till källaren var belägen på norra gaveln genom en träfarstu som troligen även inneslutit trappan upp till den övre våningen, rådstugan, på rådhuset (fig 31). Eventuellt kan även det mindre södra rummet haft en ingång utifrån (Eriksson 1987:23).

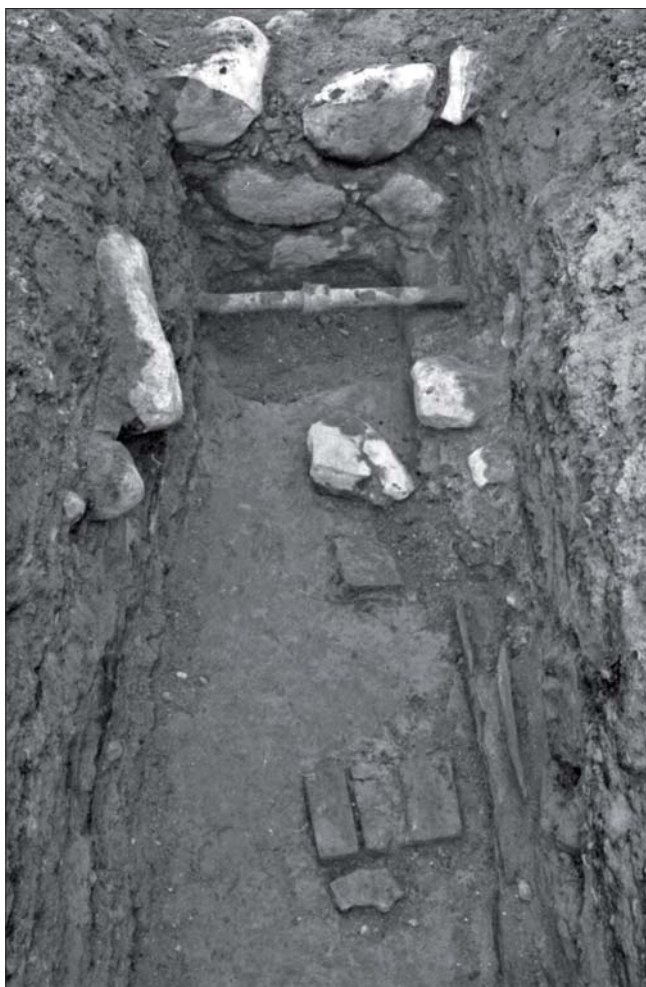
Figur 34. Schakt F II skikt VI mot norr. Foto Jan Eriksson.

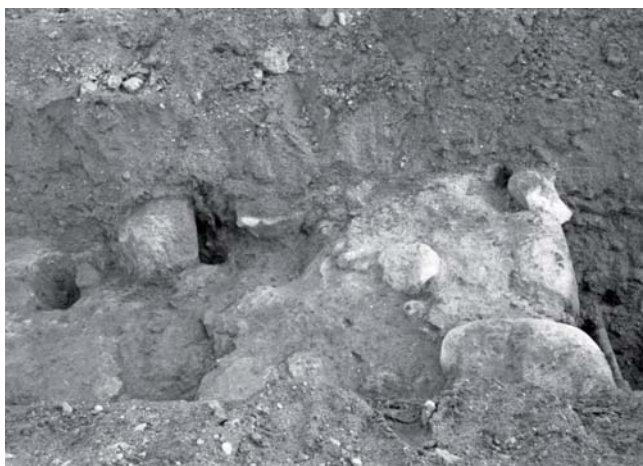
Figur 35. Norra rådhusmuren med stoltpål. Bilden tagen mot öster. Foto Jan Eriksson.

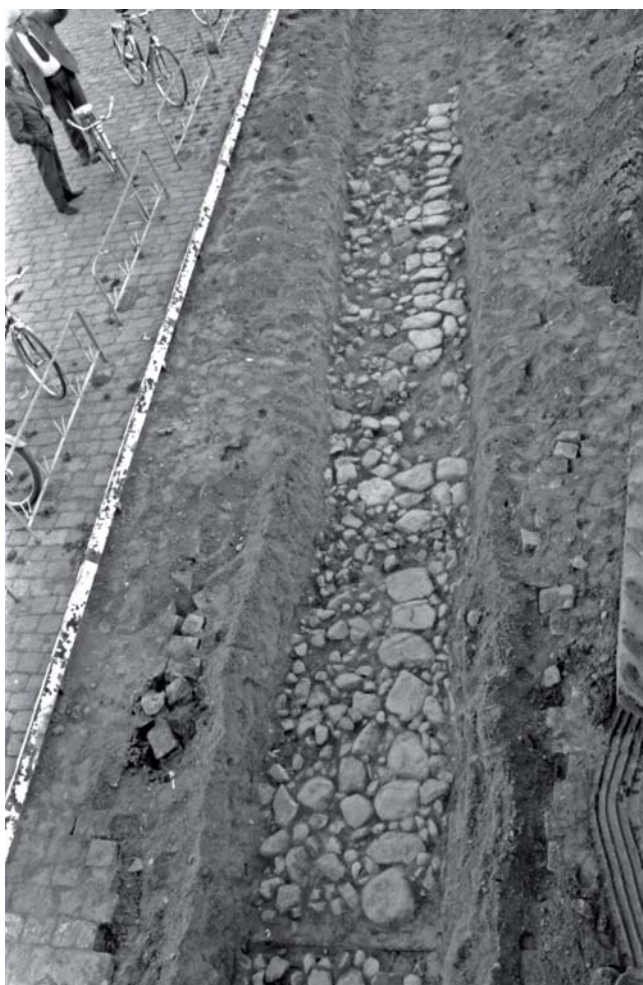
Figur 36. Den stenläggning, anl. 18, som framkom i schakt F I-II Bilden tagen mot söder. Foto Jan Eriksson.

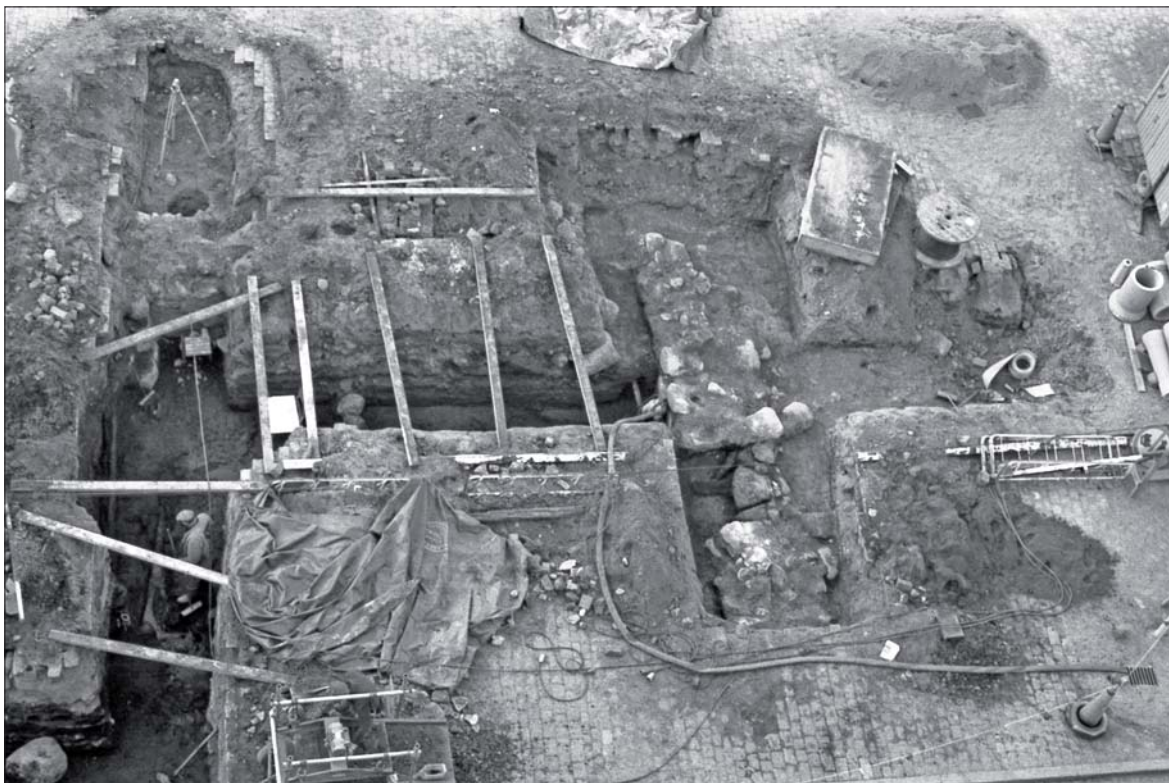
Figur 37. Bild från torn mot V. På bilden ses rådhusets väst- och norrvägg. Foto Mats Gilstring.

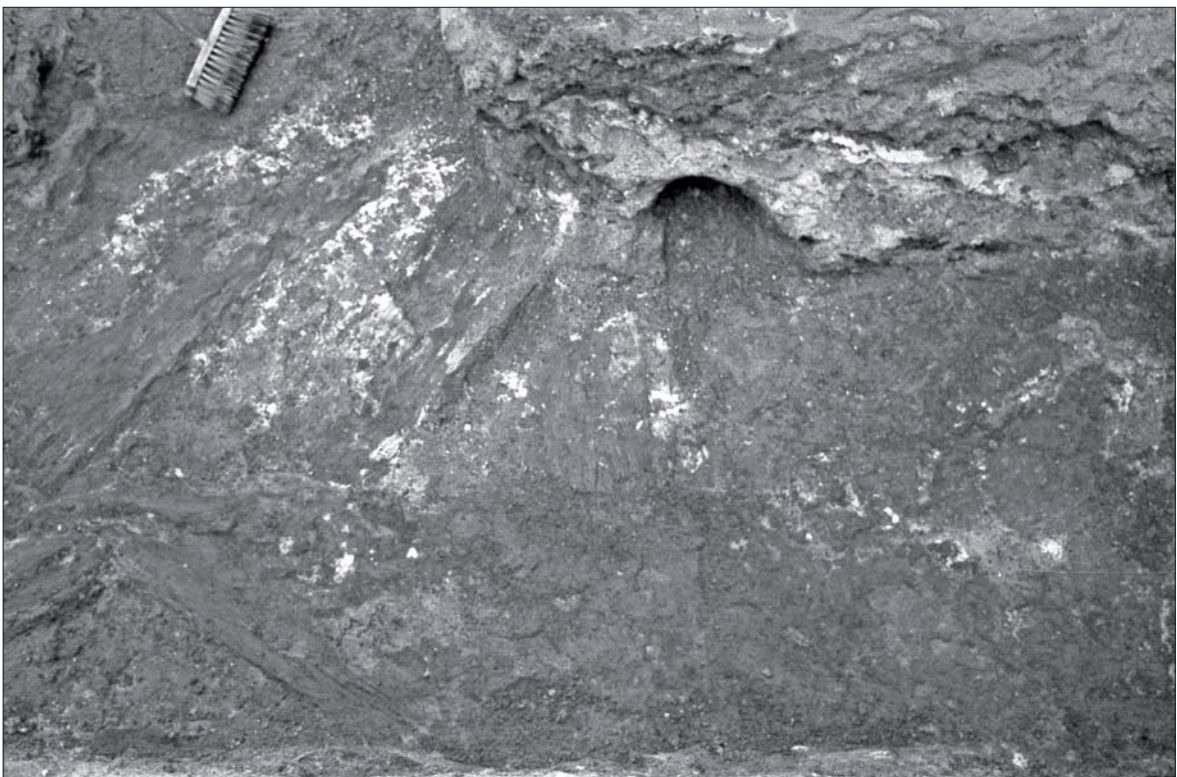
*Figur 39. Schakt F III skikt III, mot norr. Foto Mats Gilstring.*

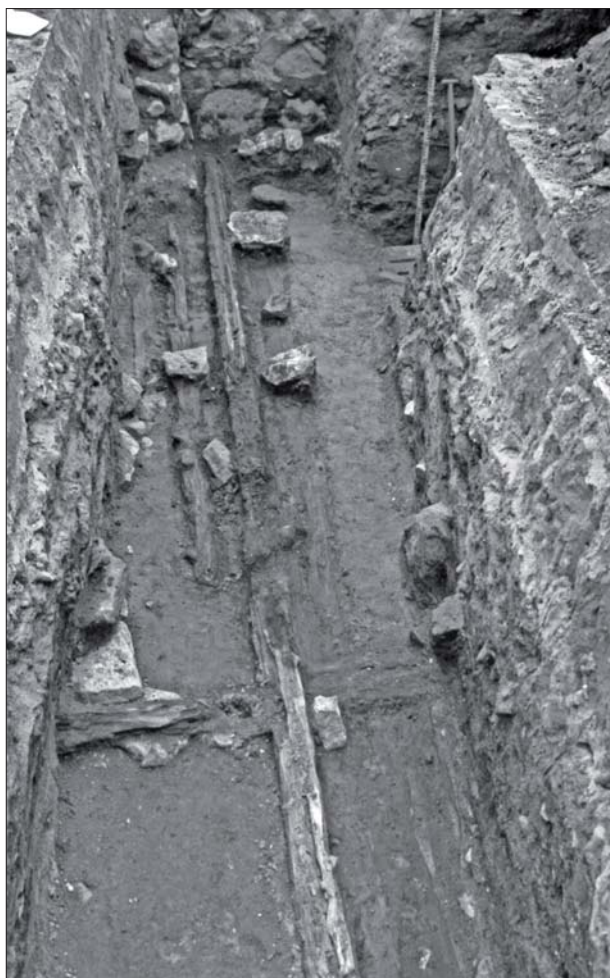
Figur 40. Schakt F III skikt V. Foto ÖLM.

Skikt V. Bjälken som påträffades i skikt IV låg ca 0,3 m från västra muren intill norra sidan av strävmuren. Den löpte vinkelrätt ut från den västra muren (fig 40). Bjälken var 0,14 m bred och ca 0,2 m tjock. Dess övre del låg i nivå med skikt IV och brandskadorna kan hänföras till detta skikt. Bjälken kan möjligen ha utgjort en mellanvägg. Söder om denna

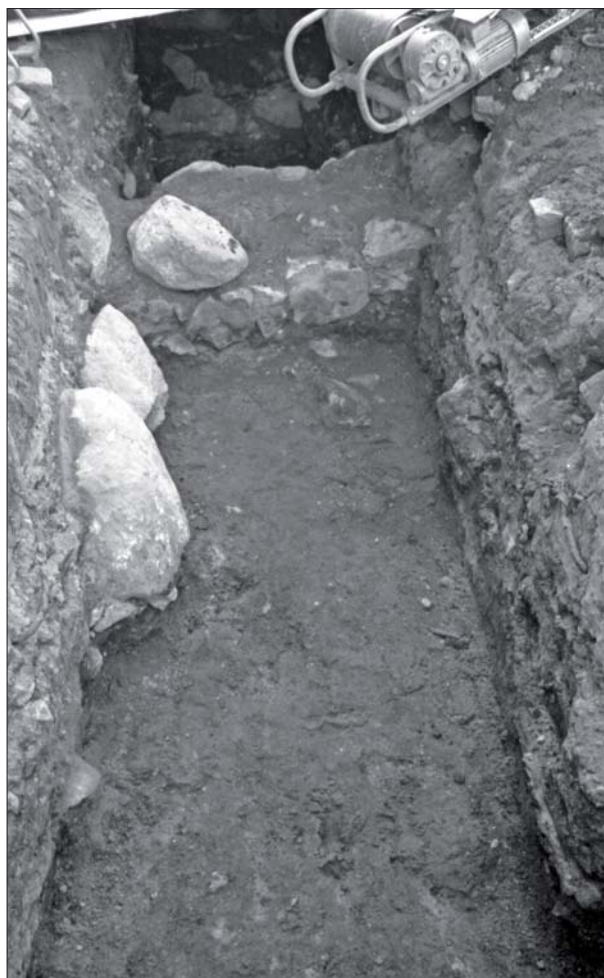
Figur 41. Schakt F IV skikt III, mot söder. Foto Jan Eriksson.

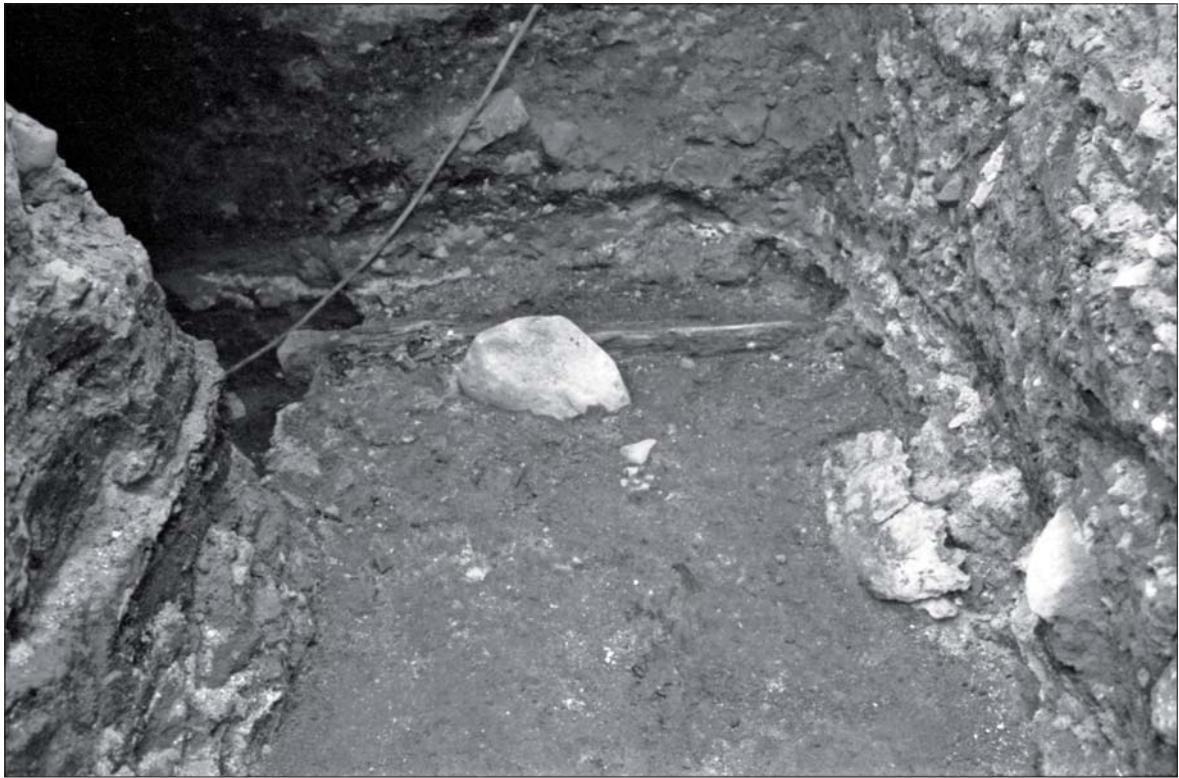
Figur 42. Schakt F IV skikt VI, mot söder. Foto Jan Eriksson.

Skikt VI. Lagret bestod av ca 0,15-0,2 m kulturjord med enstaka tegelflis, lerkulpar och kolbitar (fig 42). På grund av lagrets fuktighet kunde sållning inte ske.

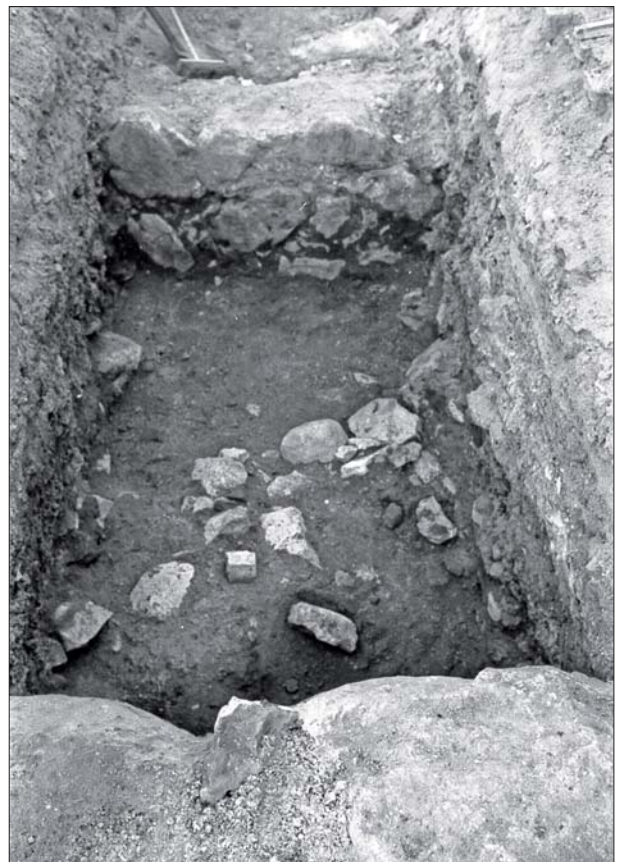
Figur 43. Schakt F V skikt II mot norr. Foto Jan Eriksson.

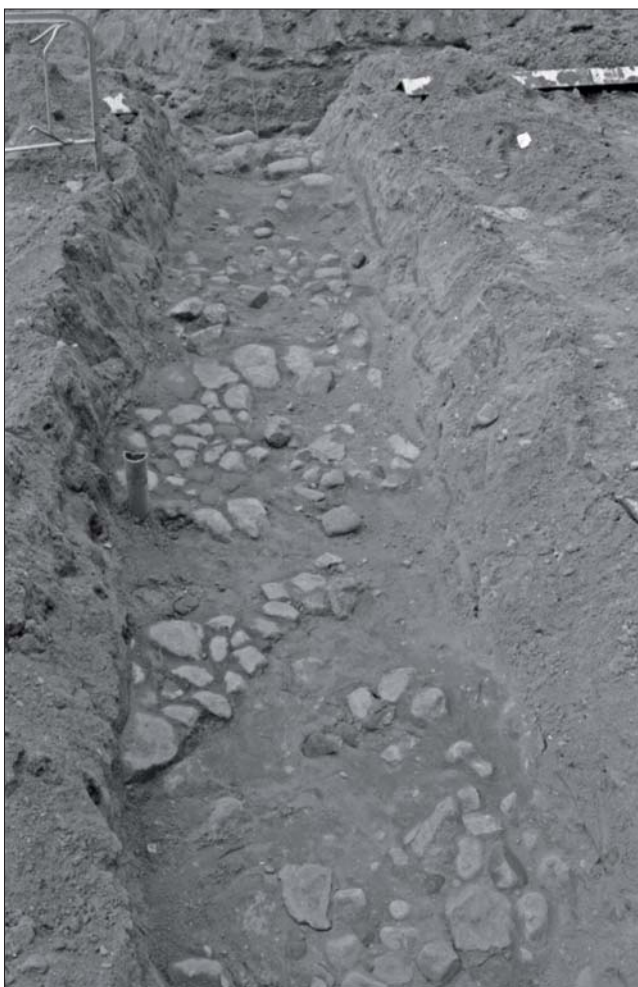
Figur 44. Stenläggningen i schakt H. Foto Jan Eriksson.

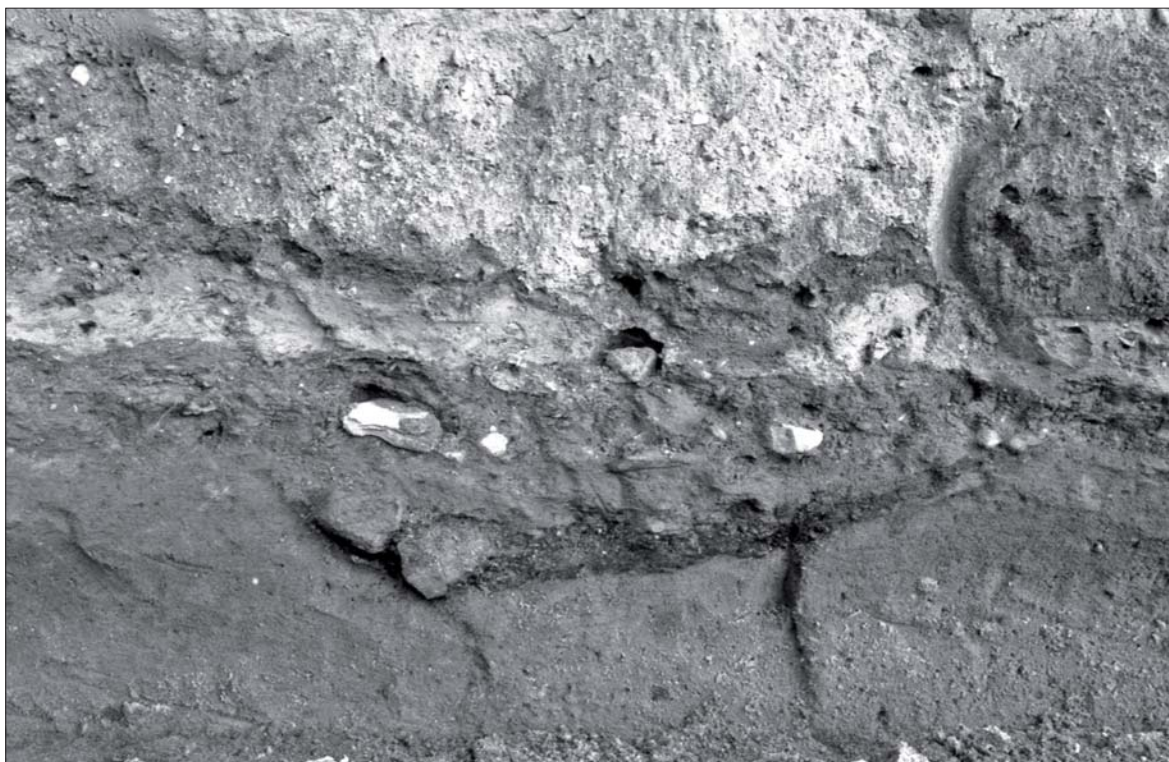
Figur 45. Anl. 7. Härd mot väst. Foto Jan Eriksson.

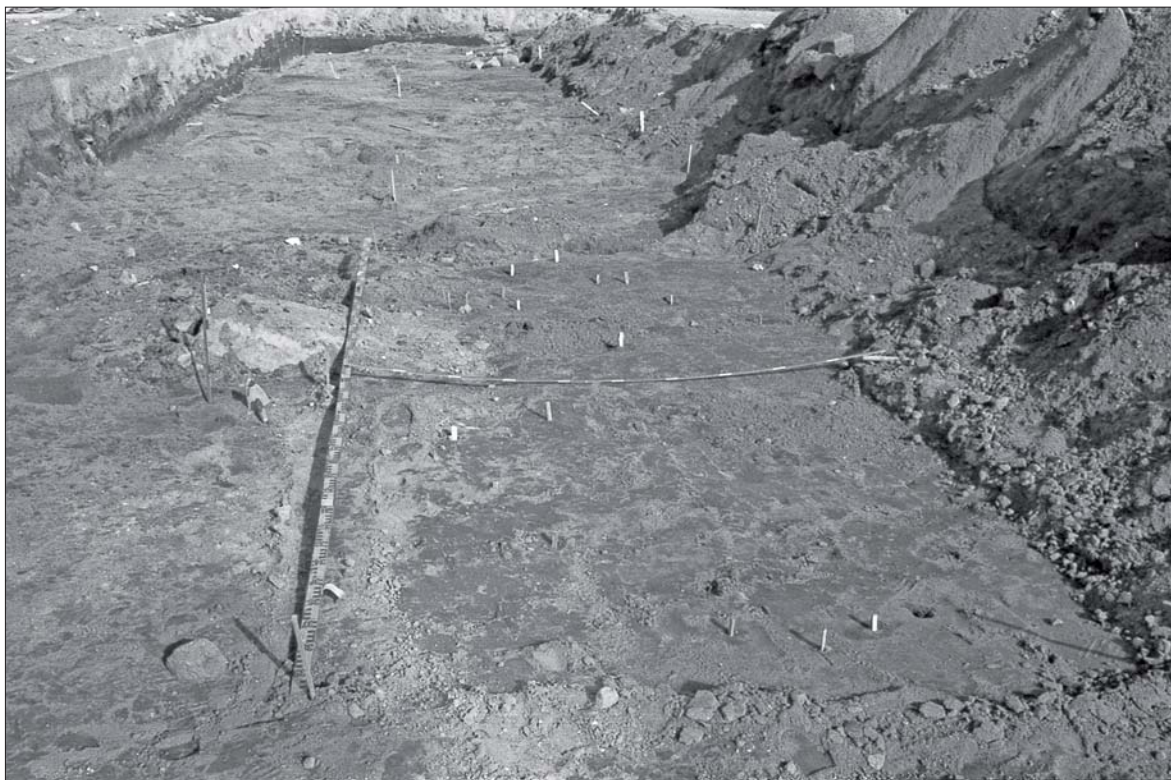
Figur 46. Anl. 10 mot SO. Foto Jan Eriksson.

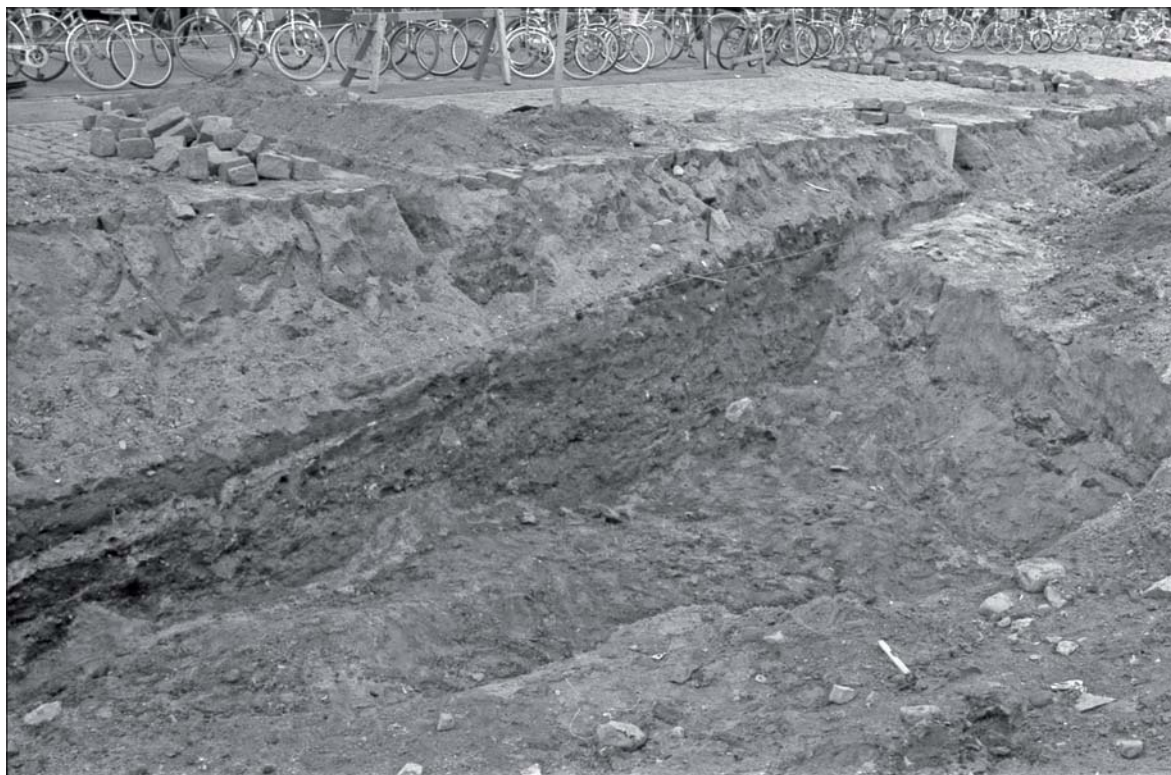
Avfallsgrop (fig 47). Schakt A. Gropen var belägen i södra delen av schaktet (rutorna A31-A37, C31-C35). Anläggningen grävdes i stick. Stick 1 omfattade ca 0,3 m. Sticket utgjordes av ett lager bestående av förmultnad gödsel, mindre stenar och tegelflis. I lagret fanns även träflis och kvistar av gran i rikliga mängder. Ca 0,15 m ned fanns ett kollager bestående av bränd träflis. Detta lager kan härröra från branden år 1700. Vid A37 och drygt 1 m mot öster fanns ett 0,05-0,1 m tjockt kalkbrukslager som täckte kollagret. I detta lager påträffades ett kopparmynt. Under kalkbrukslagret fanns ett omrört lager bestående av sand och kulturjord med ett stort inslag av kalkbruksfragment, tegelflis samt ben och mindre träflis. Detta lager befanns även ha ett stort inslag av förmultnad gödsel. Lagrets tjocklek varierade från ca 0,5 m i anläggningens centrala del till ca 0,1 m i dess kanter. Det understa lagret i anläggningen bestod av en sand- och småstensblandning med smärre inslag av kalkbruk och enstaka inslag av större tegelskärvar. På enstaka punkter i skiktet fanns distinkta celler med

*Figur 47. Anl. 13. Foto Jan Eriksson.*

förmultnat gödsel. Lagrets tjocklek varierade från ca 0,1 till ca 0,6 m. Bottnen i schaktet befanns vara starkt kuperad. Området verkar ha fungerat som sandtäck och nedgrävningarna i terrängen framträdde tydligt.
