Rapport 2007:66

Arkeologisk undersökning

# Stora Torget i Linköping

RAÄ 153  
Stora Torget  
Linköpings stad och Kommun  
Östergötlands län

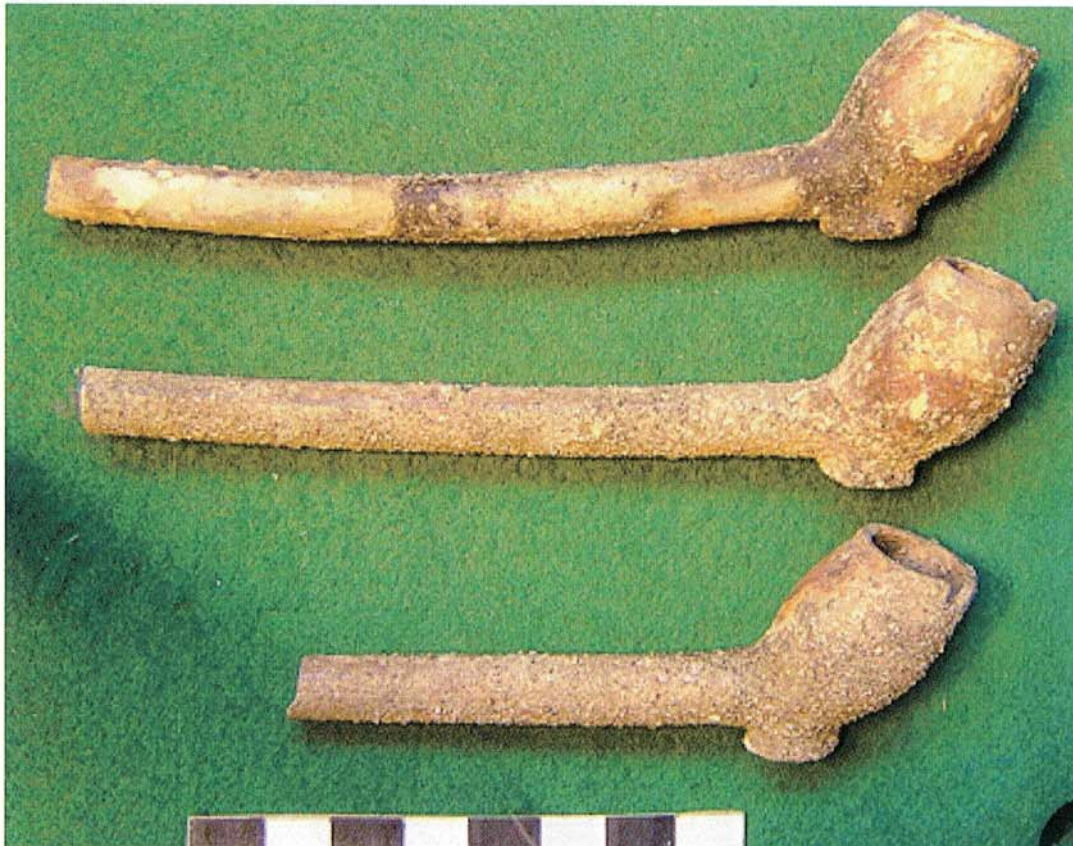
Fynd 293.

Piporna är av så kallad "Bulbous-typ" och har tillverkats i England i Yorkshire  
1660-1690. En mycket typisk regional pipform. Pipmakarens namn är för mig okänt.  
Till den undre pipan finns ett skaft som passar i brottytan. Med hjälp av det kan pipans totala  
längd bestämmas till ca 25,5 cm.

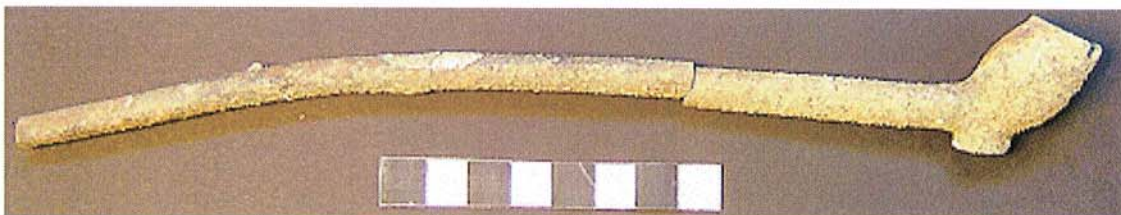
Piporna har i branden fått kontakt med något som gjort dem "sandiga". Liknande har också iakttagits på pipor från Mariabranden vid Slussen i Stockholm 1749. Dessa tre pipor är med största sannolikhet de enda som med säkerhet kan hänföras till branden av Rådhuset.

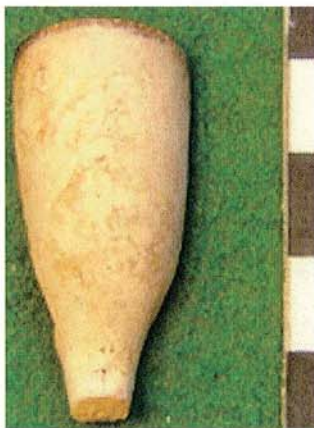
Klackmärke ser ut att vara "Harlems vapen"

Fynd 293.  
Holländsk pipa från ca 1750. Kan vara tillverkad av Jacob Nobel i Gouda verksam 1754-1760.

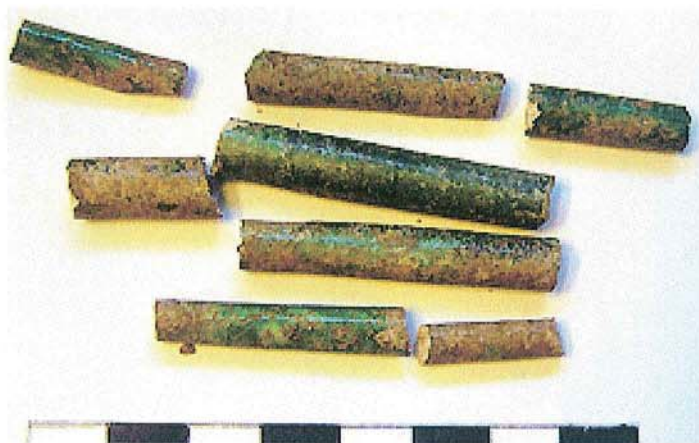
Fynd 271.

En samling grönglaserade pipskaft. Under slutet av 1600-talet var det förekommande att krukmakarna glaserade importerade kritpipor. Detta förekom inte bara här i Sverige utan också utomlands. I Örebro har man funnit hjälpmedel för glasering i form av så kallade brännstöd, vanliga lerklumpar där piporna stacks ner i och efter bränningen bröts de bara av. Fyndplatsen i Örebro är från en krukmakarverkstad som fanns där 1660. Pipstöd har hittats i Norrköping. I Danmark och Holland finns liknande.

Se fynd 358A som visar på ett huvud med glasyr. Med hjälp av detta huvud kan dateringen ske.

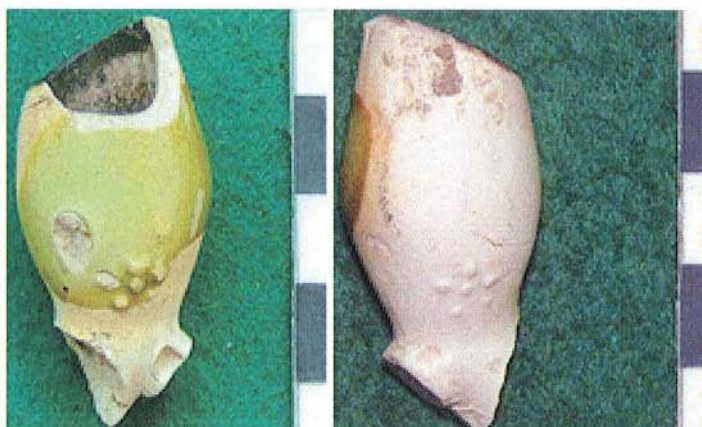
Detta är en holländsk pipa med så kallad enkel "Tudordecor" på huvudets sidor. (Se nedan fynd 358A)

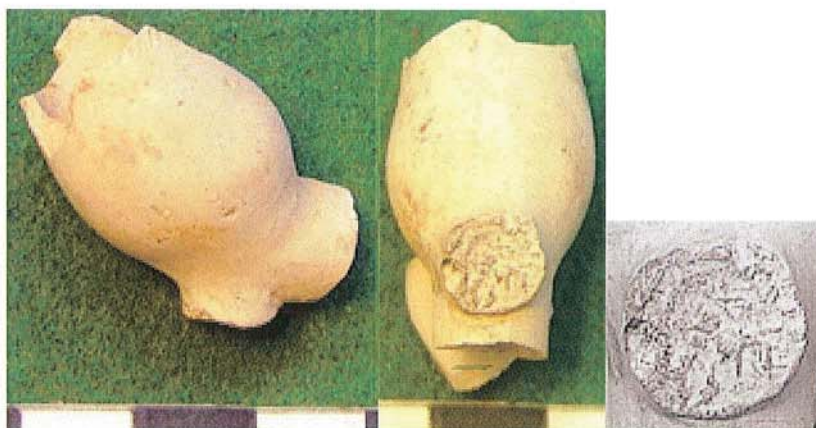
Fynd 282 (Egen påse).

Holländsk pipa med klackmärke besående av en Tudorros, Pipan är tillverkad i Amsterdam ca 1630.

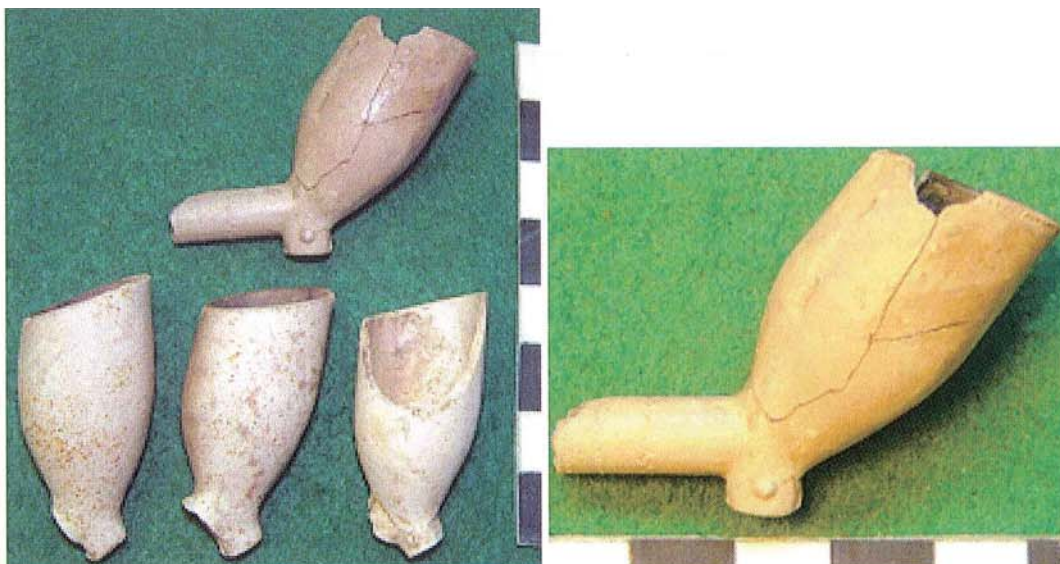
Fynd 282.

Holländska pipor från 1700-1720 med varierande klackmärken. Den översta av de fyra har ett så kallat formmakarmärke på högra sidan av klacken.

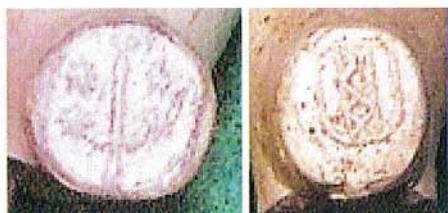
Till vänster "Harlems vapen" som kan ha tillverkats av Gerritse Rijhuijsen verksam 11693-1730.

Till höger "Amsterdams vapen" som kan ha tillverkats av Jacobus de Mol verksam 1691-1730. Båda verksamma i Gouda.

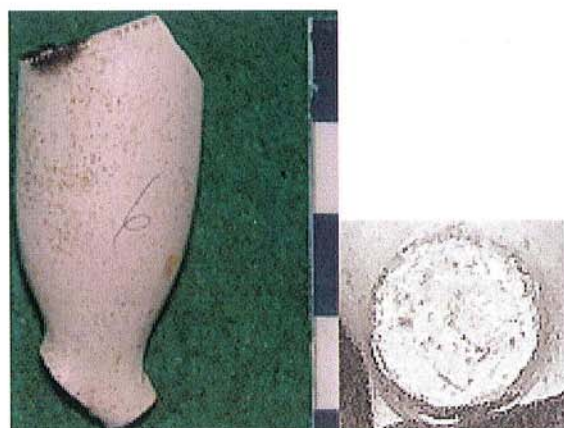
Fynd 282.

Holländsk pipa från 1740-1750. Klackmärke "Krönt Tre Ruter". Trolig tillverkare Corneis Bourman verksam i Gouda 1730-1750.

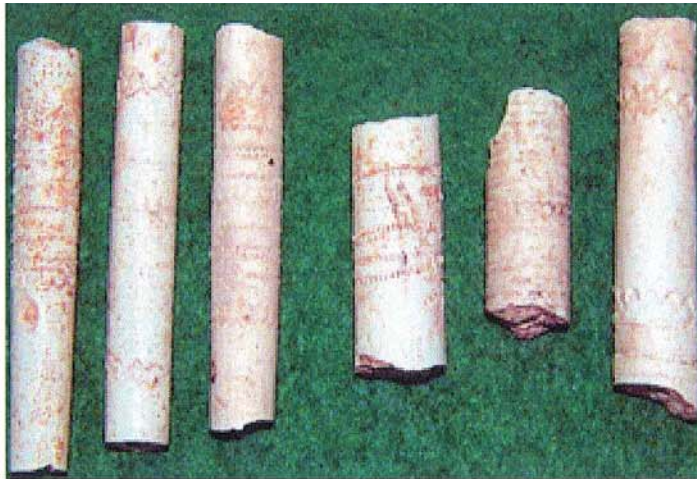
Fynd 282.

Skaft med varierande dekor. Samtliga kan beräknas till slutet 1600 början 1700-talet. Som jag tidigare nämnde är skaftbitar svårdateade utan sitt tillhörande huvud.

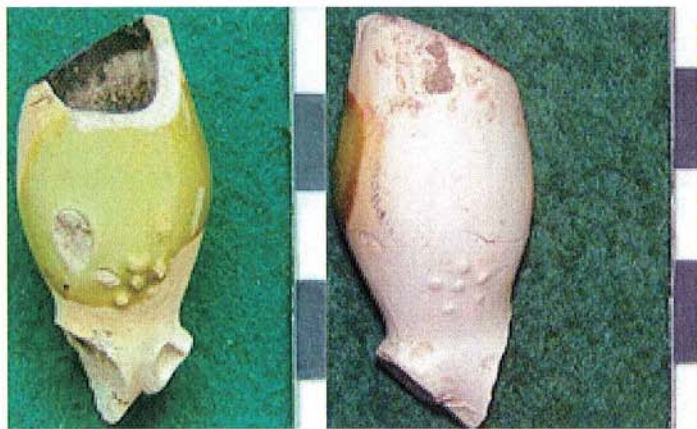
Fynd 358A.

Pipan har den typiska dekoren av en enkel Tudorros som holländarna satte på sina alster för att hylla Elisabeth I som var av tudorsläkt. Pipan kan dateras till 1610-1630.

Se text om glaserade pipor ovan under fynd 271.

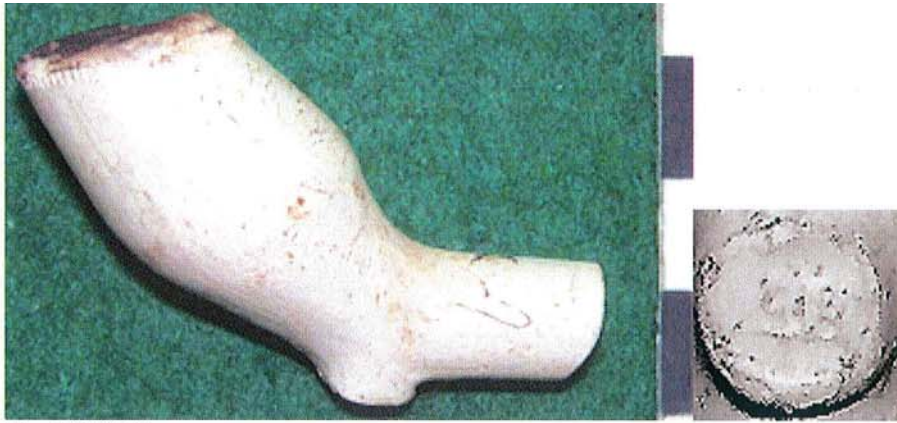
Fynd 358B1.

Holländsk pipa tillverkad av Edward Bild d.y. ca 1668 i Amsterdam. Fadern kom från England och blev förklarad amsterdambo ca 1630.

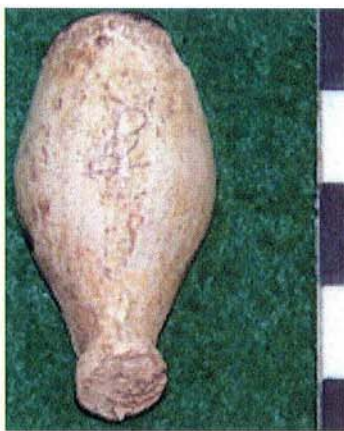
Fynd 358B2.

Holländsk pipa med klackmärke "JP". Tillverkad av Jan P. Verhulst verksam i Gouda 1686-1702.

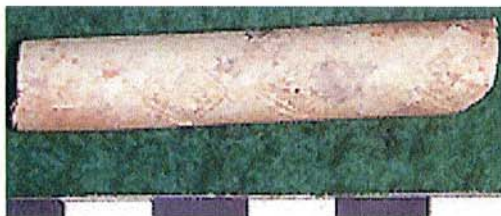
Fynd 3858C.

Holländskt skaftbit med dekor av "Franska Liljan". Användes ca 1630-1640.

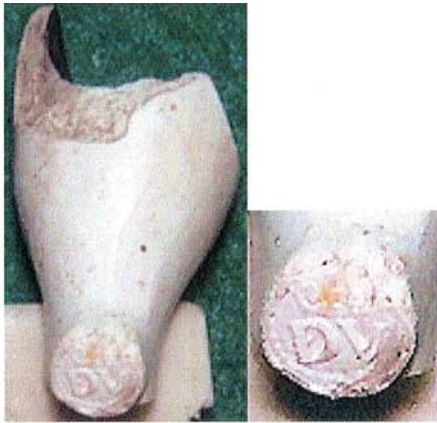
Fynd 300A.

Holländsk pipa tillverkad av Willem de Vroon i Gouda. Verksam 1693-1793.

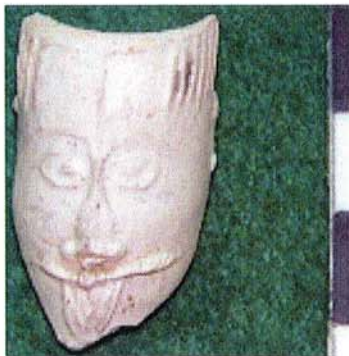
Fynd 308B.

Framsidan av en så kallad "Jona-pipa" av yngre årgång. Holland ca 1740. De flesta Jonapiporna tillverkades under första hälften av 1600-talet, men i mitten av 1700-talet togs motivet upp igen.

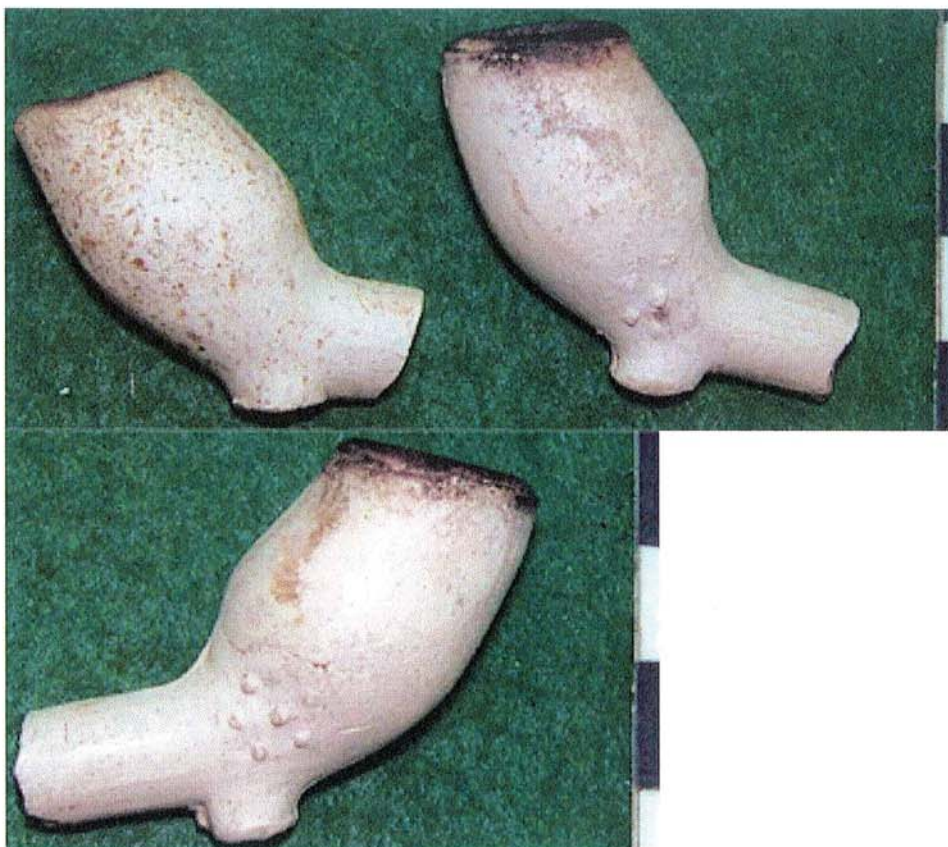
Fynd 354.

Två holländska pipor där den ena har så kallad enkel tydordecor på huvudets sidor betecknad vid datering som 6,0/6,0. (Se **Datera en Kritpipa**. PDF från Tobaks- & Tändsticksmuseets hemsida).

Tidsperiod ca 1620 för båda.

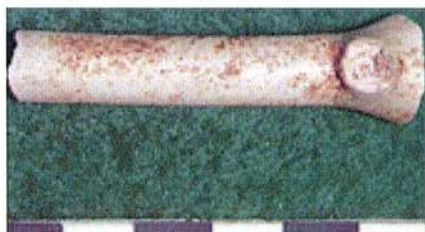
Fynd 323.

Skaftbit med klack och klackmärke "LODI" Tillverkare kan jag inte ange, men 4 bokstäver användes ca 1660-1710. Röckkanalen på 2,0 mm tyder på början av 1700-talet.
