Rapport 2007:72

Arkeologisk förundersökning

En stadsgård från 1600- och 1700-talens Vadstena

Fyllagatan 2

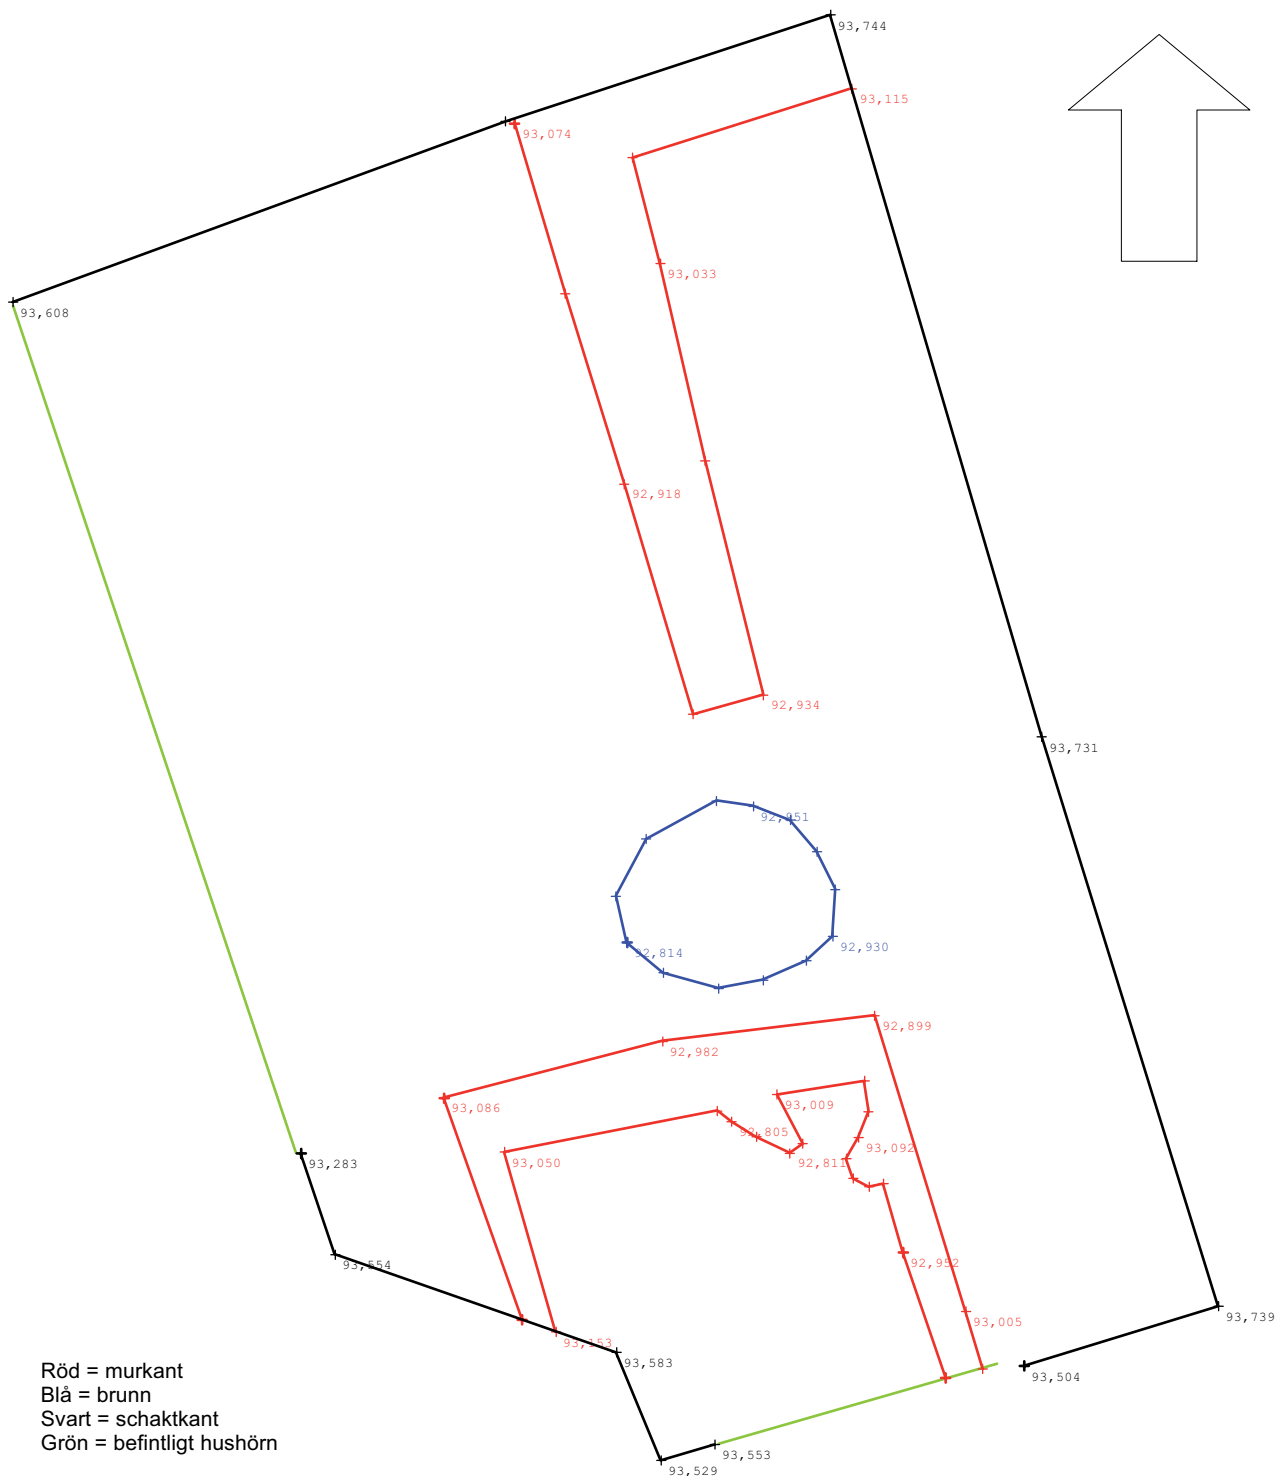
Figur 4. Schaktet med lämningarna från 1600- och 1700-talets stadsgård markerade.

schaktlängden ca 11 m och schaktbredden ca 7 m. De föremål som bedömdes vara av arkeologiskt intresse tillvaratogs vid arbetena. Ingreppen och de påträffade lämningarna dokumenterades genom digital fotografering och inmätning med totalstation. En schaktplan med de påträffade lämningarna upprättades (fig 4). Dokumentations- och fyndmaterialet förvaras i väntan på beslut om fyndfördelning på Östergötlands länsmuseum.

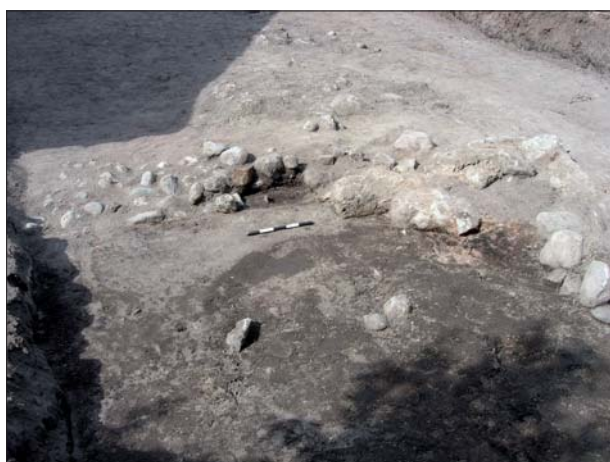
Figur 5. Huslämningen från sydväst. Foto Christer Carlsson, ÖLM.

Den viktigaste lämning som påträffades vid undersökningen var ett bostadshus. Byggnaden framkom under ca 0,9 m tjocka lager bestående av påförd sand och matjord. Huset var ca 4 m brett, men längden gick inte att avgöra som en följd av att byggnaden fortsatte in under den angränsande tomten i söder. Huset hade sannolikt varit uppfört i trä och de syllstenar som burit upp väggarna låg ännu till stor del ”in situ”. Längs den norra kortväggen fanns även rester av innerväggen av trä bevarade. I husets nordöstra hörn påträffades även ett sammanstörtat spisröse.

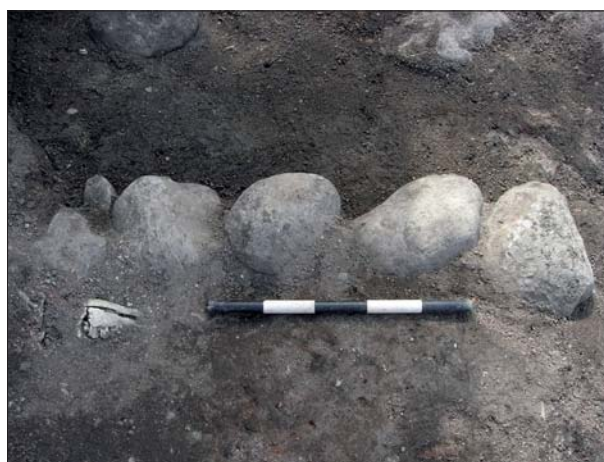
Figur 6. Husets syllstenar var till stor del bevarade i ursprungligt läge. Foto Christer Carlsson, ÖLM.

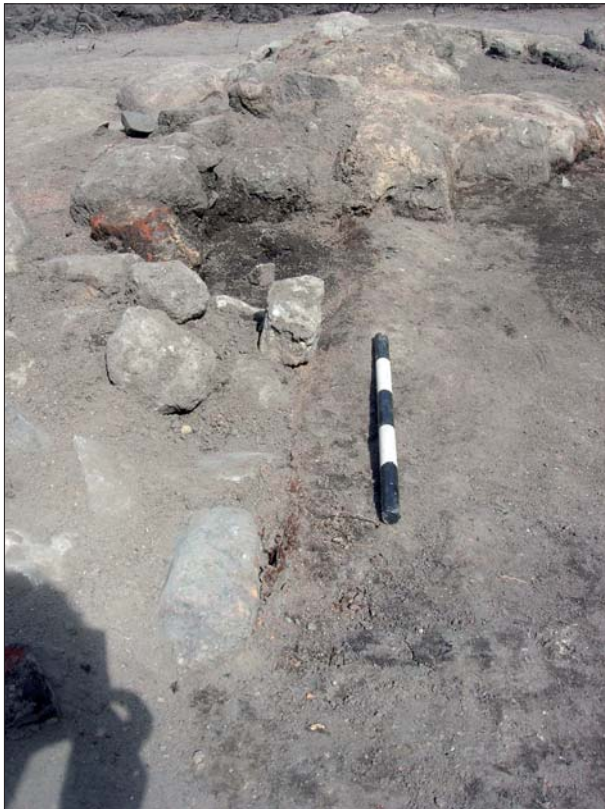
Figur 7. Delar av husets innervägg av trä var bevarade längs nordväggen. Foto Christer Carlsson, ÖLM.

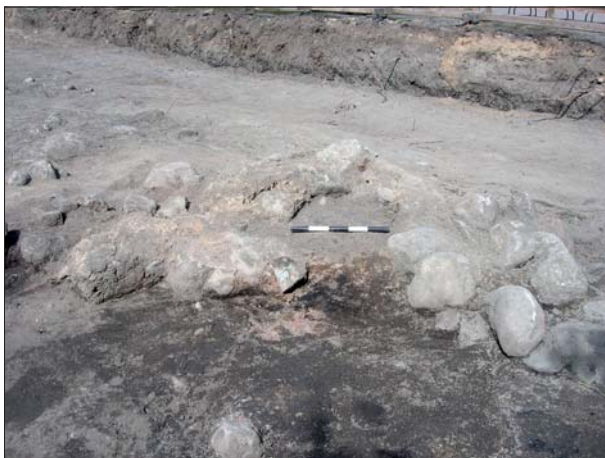
Figur 8. Husets eldstad och ugnskappa var uppbyggd av sten och en sammanpressad gulaktig lera. Foto Christer Carlsson, ÖLM.

Spisröset var uppbyggt av en hårt sammanpressad och gulaktig lera. Delar av ugnskapen hade fallit ned på eldningsytan, vilken med sitt kol och sot kontrasterade väl mot den gula leran i kanterna av eldstaden. Eldpallen låg ca 0,3 m över det översta golvlagret i huset, men äldre golvnivåer kan finnas längre ned i marken. Enstaka tegelbitar kring spisröset kan härröra från en kollapsad rökstock eller skorsten av tegel. Eldstaden har utgjort såväl en ljus- som en värmekälla i byggnaden och visar att huset sannolikt varit en bostad. För att det varit ett bostadshus talar även den rika förekomsten av hushållskeramik i ytan av de kulturlager som avsatts utanför huset.

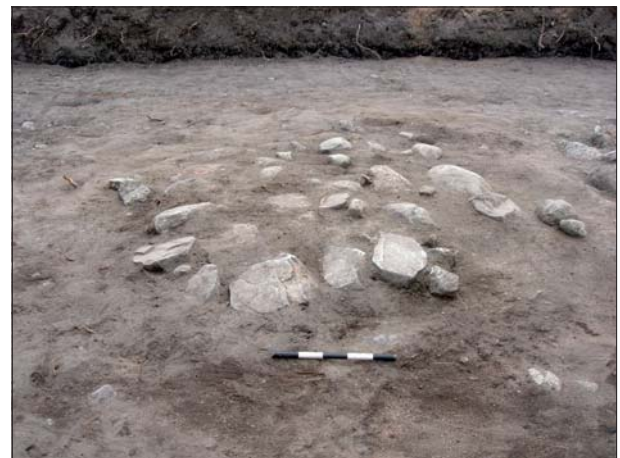
Figur 9. Brunnen var belägen endast någon meter norr om huslämningen. Foto Christer Carlsson, ÖLM.

Endast omkring 1 m norr om huslämningen påträffades en ca 3 m bred och nästan helt rund anläggning bestående av stora gråstenar. Innan upprensning påminde lämningen om ett förhistoriskt gravröse, men då ytan hade rensats upp framträdde rester av en tråkant runt stenpackningen. Detta gjorde att anläggningen till sist tolkades som en uppfylld brunn. Då det varken fanns tid eller ekonomiska resurser att tömma den förmodade brunnen dokumenterades denna liksom de övriga lämningarna endast i plan genom digital inmätning.

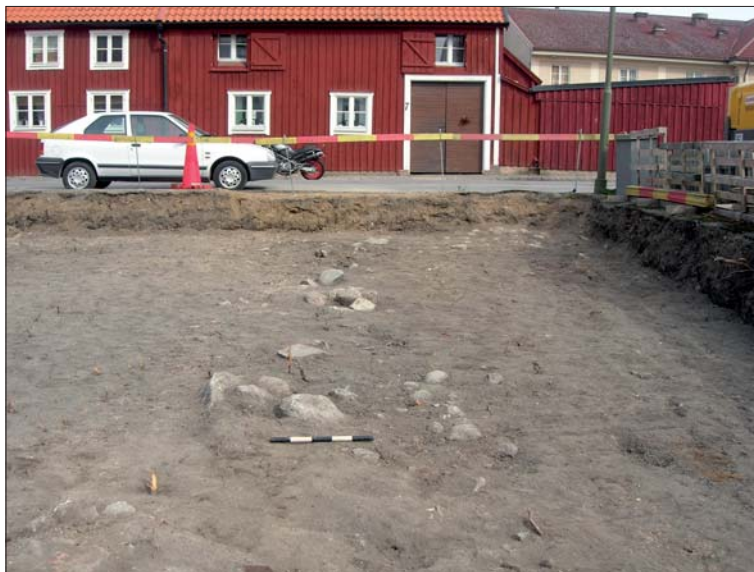
Figur 10. Den raserade muren ut mot Fyllagatan i norr. Foto Christer Carlsson, ÖLM.

Längst upp mot Fyllagatan i norr påträffades slutligen en lämning som tolkades som en kallmurad avgränsningsmur. Muren vek från gatan av vinkelrätt ned mot de övriga lämningarna i söder. Av stenmaterialet i muren syntes endast toppen och det är därför troligt att muren fortsätter längre ned i marken. Dessutom finns det tecken som tyder på att muren fortsatt även uppåt eftersom nedrasade stenar förekom i marken runt om den förmodade muren. Möjligtvis kan det faktum att de tre lämningarna låg i linje med varandra återspegla den äldre tomtstrukturen i kvarteret Trädgårdsmästaren.

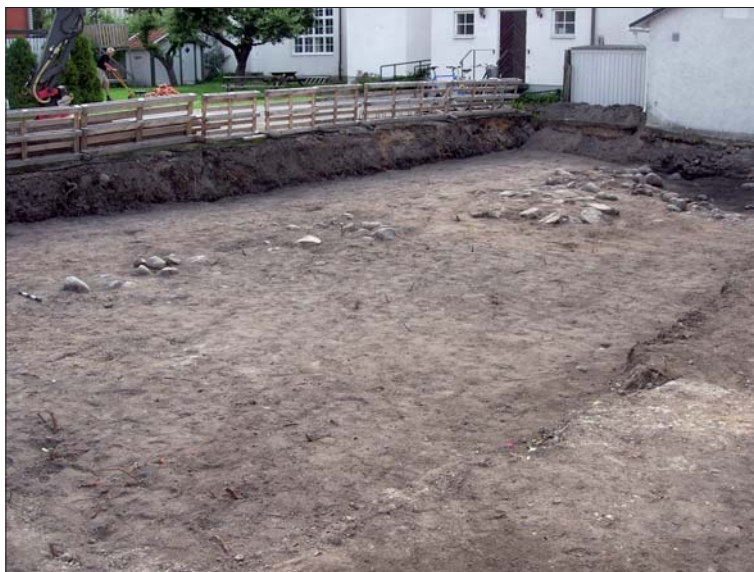
Figur 11. Översiktsbild över den framschaktade ytan med lämningarna av stadsgården från nordväst. Foto Christer Carlsson, ÖLM.
