Rapport 2008:31

Arkeologisk förundersökning/antikvarisk kontroll

## Ny fjärrkyla i Klostergatan

Klostergatan (sträckan Ågatan-Tanneforsgatan)

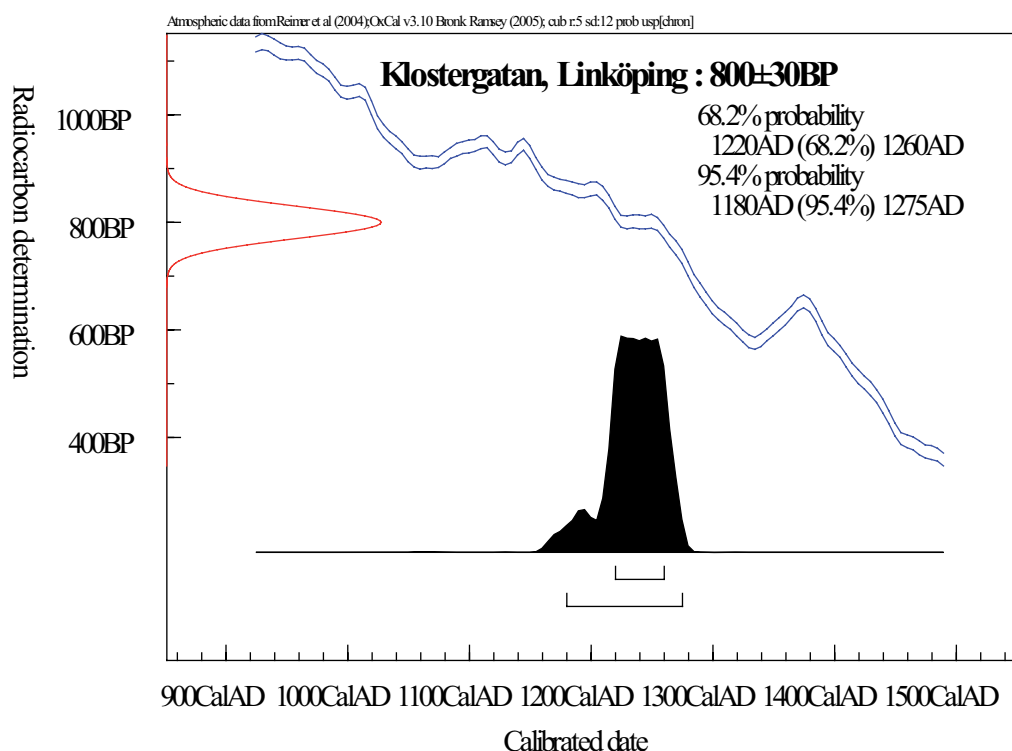
Figur 5. Kalibrerad <sup>14</sup>C-datering av ben från lager 4 som åtskiljde de båda brandlagren.

De båda brandlagren åtskiljdes av ett grusigt, gråbrunt kulturlager. Ett ben från detta lager har daterats genom <sup>14</sup>C-analys. Det daterades till 800±30 år BP, vilket ger en kalibrerad datering till perioden 1180-1275 vid 2σ (Ångströmlaboratoriet Ua-33963). Detta innebär att åtminstone det ena och sannolikt båda brandlagren härrör från medeltida eldsvådor.

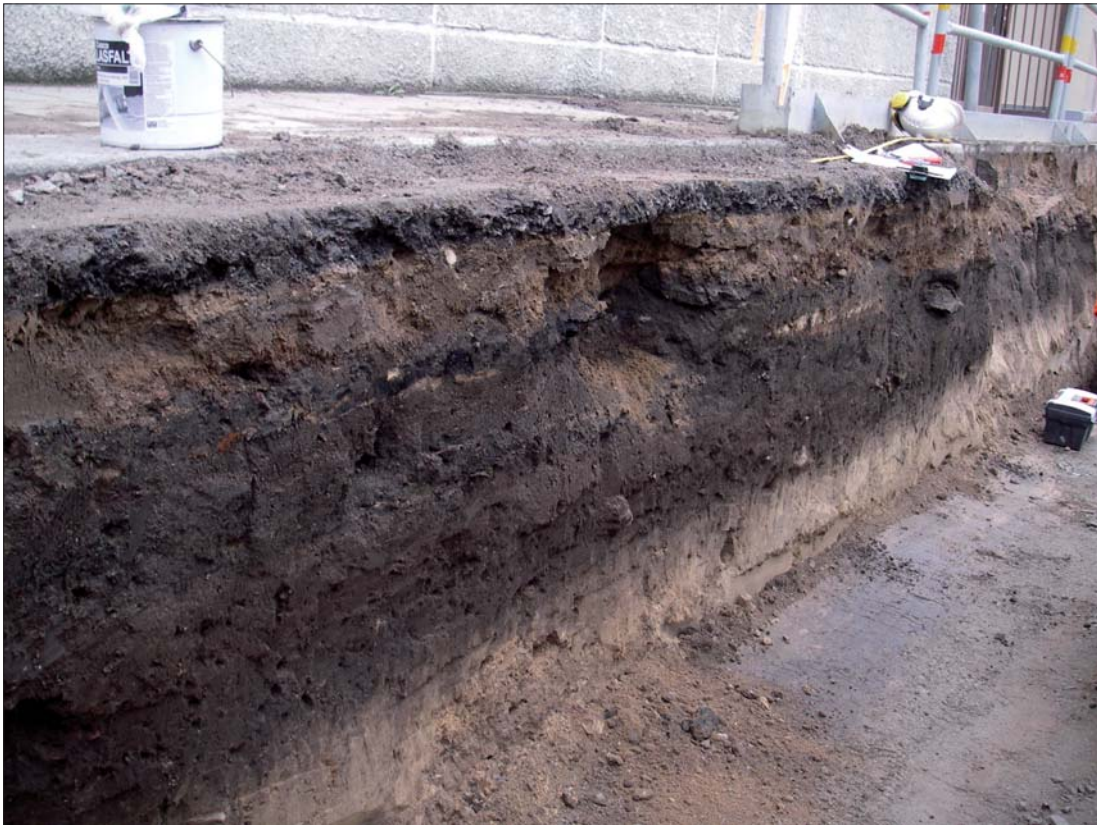
*Figur 6. Kulturlager strax norr om Borgmästaregatan. Foto Ann-Charlott Feldt, ÖLM.*

Norr om Borgmästaregatan hade de bevarade kulturlagren en mäktighet av 0,5-0,7 m och kunde följas på en 10,5 m lång sträcka mot norr, varefter den bevarade kulturlagerspalten hade rasat. Lagren var flerskiktade. Underst fanns ett infiltrationslager som överlagrades av kraftiga, homogena, bruna kulturlager. Över dessa fanns två tydliga brandlager med bränt trä (träkonstruktioner?) och rödbränd sand. Mot norr övergick det övre brandlagret i en yta belagd med kalkstensflis. Denna kan vara rester efter en gränd eller gårdsplan. Kalkflislagret kunde följas på en 3,8 m lång sträcka.

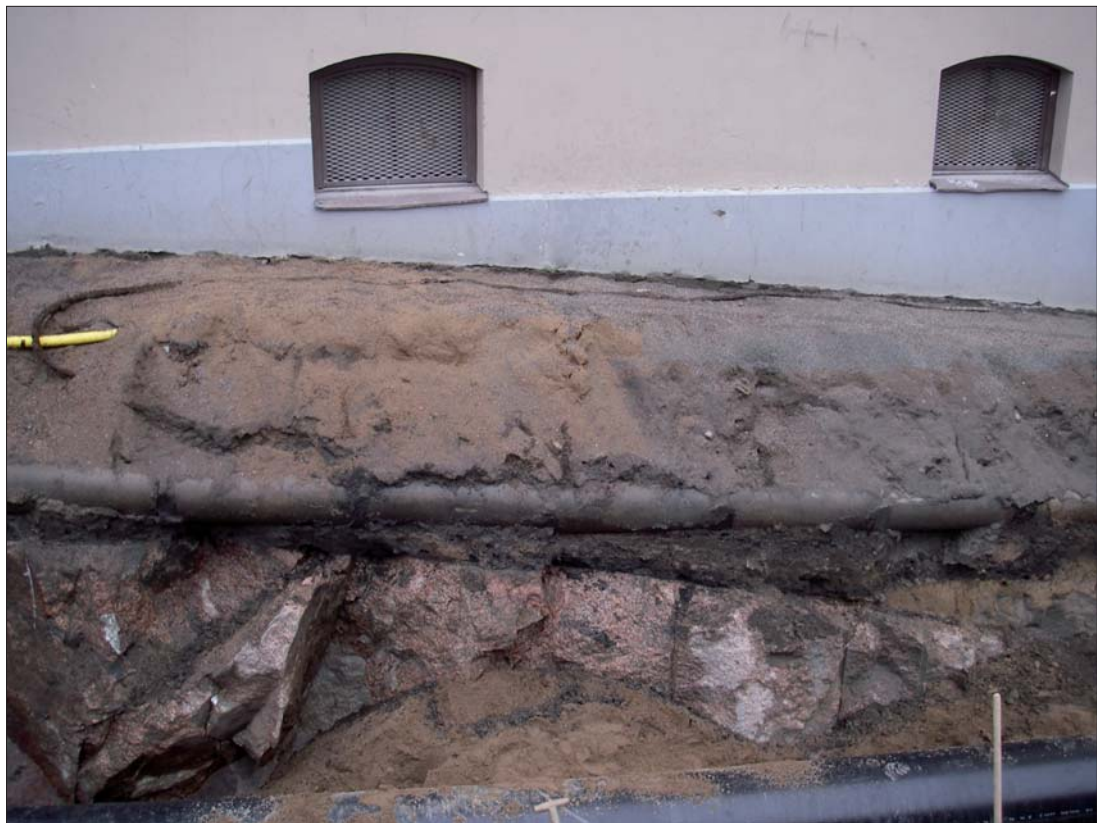
*Figur 7. Kulturlager som vilar direkt på berget. Foto Ann-Charlott Feldt, ÖLM.*

Cirka 10 m längre norrut fanns ytterligare ett parti med bevarade kulturlager. Dessa vilar på en kortare sträcka direkt på berget där det ligger endast ca 1-1,4 m under dagens markyta. Där berget sjunker mot norr finns en undergrund av sand mellan detta och de bevarade kulturlagren. De bevarade lagren i denna del av schaktet hade en mäktighet av 0,05-0,4 m. En tunn brandhorisont kunde urskiljas i ytan på en flack nedgrävning fylld med kol- och kalkflisblandade lager. Inga daterande fynd fanns i lagren och inte heller några <sup>14</sup>C-analyser av de enstaka benen som framkom genomfördes.
