Rapport 2008:90

Arkeologisk efterundersökning

Fjärrvärme i Tolvmannadalen

Sträckan Kisa - Bjärkeryd

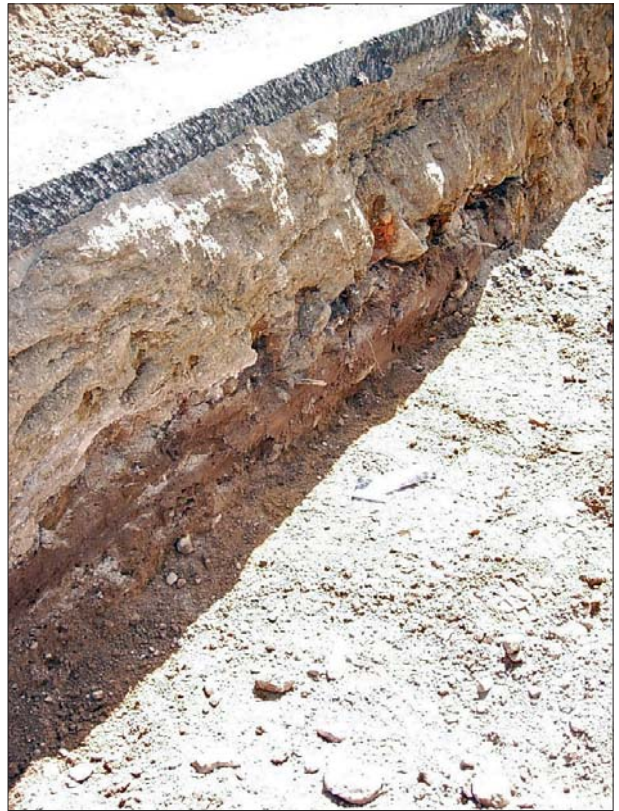
Undersökningsområdets norra del, norr om Ydrevägen, var den del som efterundersöktes. Längs Linnégatan påträffades, på en sträcka av ca två meter, ett recent raseringslager (figur 3) innehållandes slagg, glasslagg, taktegel och betong. Strax söder om nämnda raseringslager kunde ett odlingslager (figur 4), med tydliga kanter, följas i ca sex meter på ett djup av ca 0,5 m under nuvarande marknivå. Historiska kartstudier har inte gett någon förklaring till det 0,2 m tjocka odlingslagret då området på dessa kartor endast består av skog. Inget daterande material återfanns heller i odlingslagret.

*Figur 3. Raseringslagret.
Foto Mats Magnusson, ÖLM.*

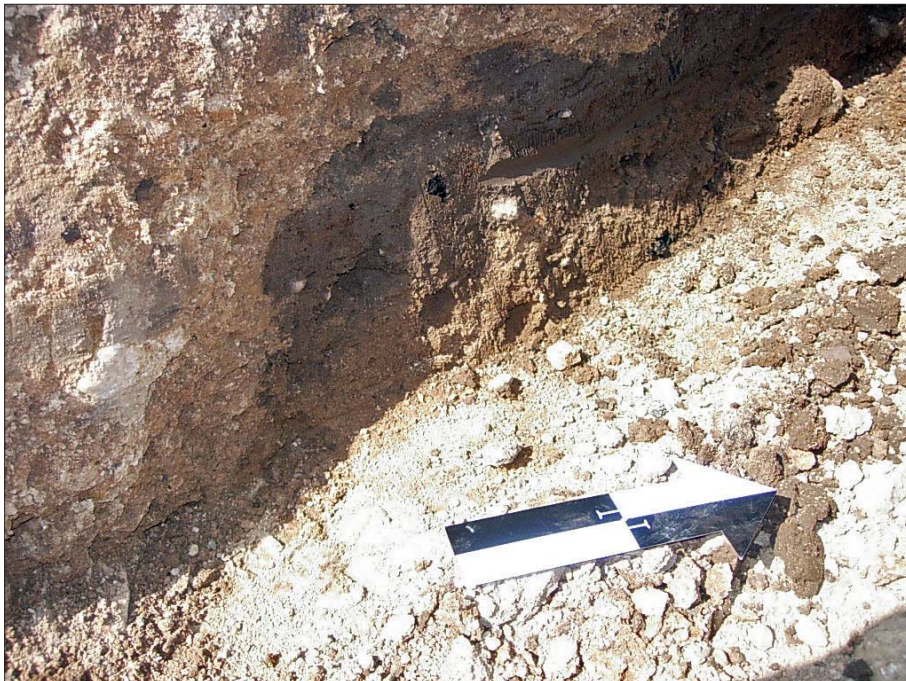
Odlingslagret tolkas som en recent trädgårdsodling då det, liksom raseringslagret, överlagras av ett ca 0,35-0,40 m tjockt sättsandslager och sedan asfalt. Detta tyder på att området fyllts ut under modern tid.

Figur 4. Odlingslagret. Foto Mats Magnusson, ÖLM.
