## Medeltida kyssar i Lönsås

RAÄ 46  
Lönsås kyrka  
Lönsås socken  
Motala kommun  
Östergötlands län

Östergötlands länsmuseum utförde en arkeologisk förundersökning i samband med schaktning för VA-ledning och installation av en toalett i Lönsås kyrka. Förundersökningen utfördes i etapper under sommaren, hösten och vintern 1998.

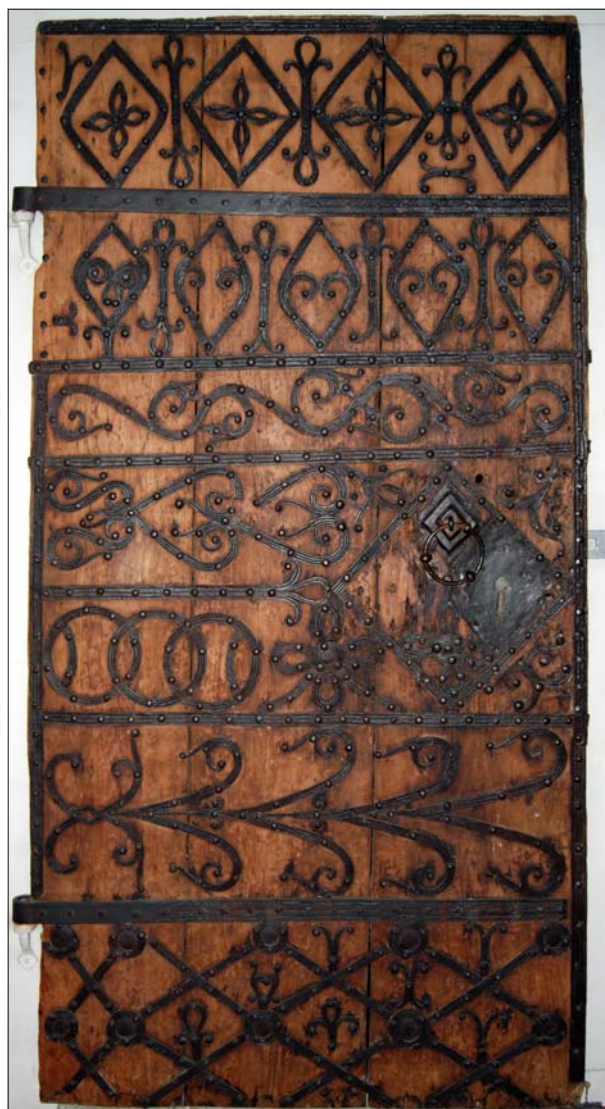
Figur 5. Lönsås medeltida kyrkdörr, daterad till sent 1100-tal. Foto Marie Ohlsén, ÖLM.

I kyrkobeskrivningen över Lönsås anges att den medeltida kyrkan uppfördes under tidigt 1100-tal. Den var uppbyggd av tuktad kalksten och bestod av ett långhus med ett lägre kor med absid. Delar av den medeltida kyrkan finns kvar i den nuvarande kyrkans södra vägg, räknat från västgaveln, i västra långhusväggen och i tornbyggnaden. Det medeltida murverket i torn och långhus ligger inte i förband, vilket tyder på att tornet tillkommit efter att långhuset uppförts. Tornets medeltida murverk med utstrukna fogar och kvaderritsningar tyder på att tidsskillnaden inte kan vara alltför stor. Tornet har vid något tillfälle försetts med en kraftig strävpelare på den västra sidan. En rundbågig sydportal, kyrkans tidigare huvudingång, påträffades vid reparationer 1966. Till denna ingång hörde en vacker smidesornerad trädörr vilken fortfarande förvaras i kyrkan. Dörren är daterad till sent 1100-tal (Cnattingius 1971; Kyrko- och kyrkogårdsinventering, ÖLM).

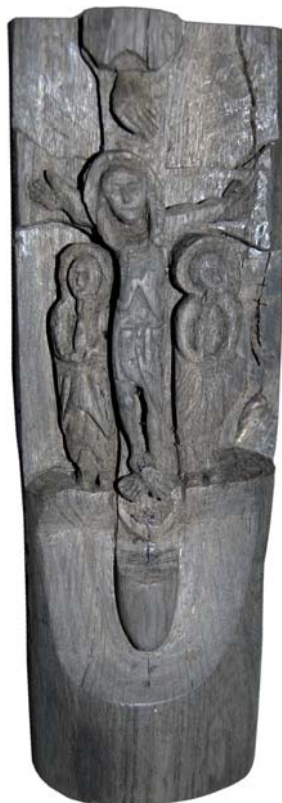
Figur 13. Den konstnärliga kopian i trä utförd av Gunnar Pettersson Wennerbo. Foto Marie Ohlsén, ÖLM.

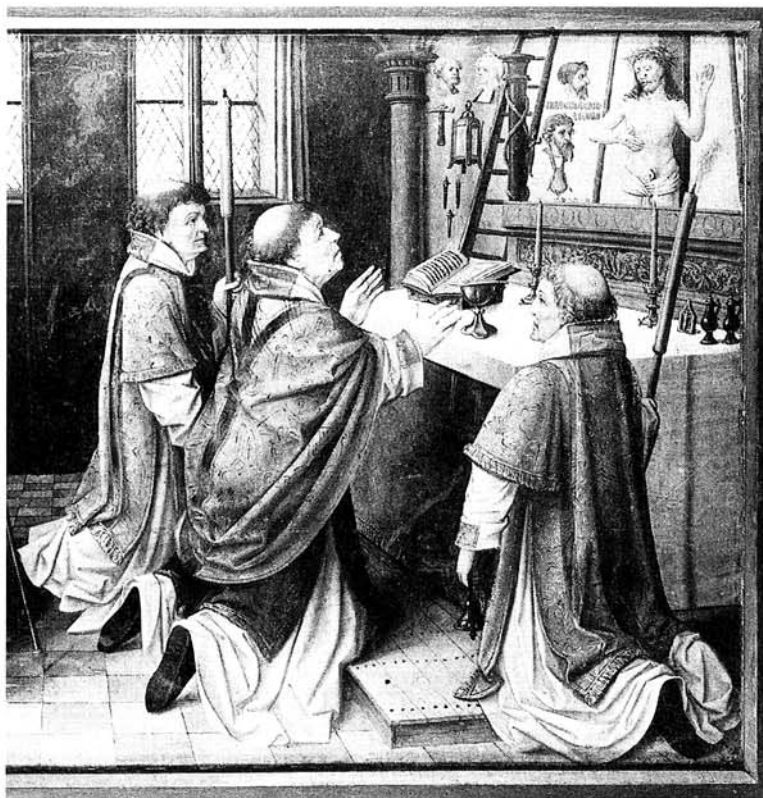
Fig. 3. St. Gregorii mässa, detalj av målning från ett nederländskt altarskåp från 1500-talets början, ursprungligen i S:ta Clara kloster i Stockholm, sedan i Danvikens kapell. Till höger på altaret, t.v. om de två ampullorna, ses en paxtavla. SHM, foto ATA. – St. Gregory's Mass, detail of panel from a Flemish early 16th century reredos. To the right on the altar, to the left of the two ampullae, a pax-board can be seen.

Under 1300-talet spreds bruket av paxtavla så till kontinenten, som visas av enstaka skriftliga belägg. Hur allmänt det blev är omöjligt att säga. I Sverige kom paxtavlan rimligen helt ur bruk i samband med reformationen. På många senmedeltida mässframställningar kan man se en paxtavla stående på altaret, som t.ex. på den ena av de två tavlorna från ett nederländskt altarskåp från 1500-talets början, ursprungligen från Clara kloster i Stockholm (fig. 3). Där kan man, bredvid de två ampul-

lorna, se en liten tavla, utformad som en gotisk gavel, med en korsfästelseframställning.

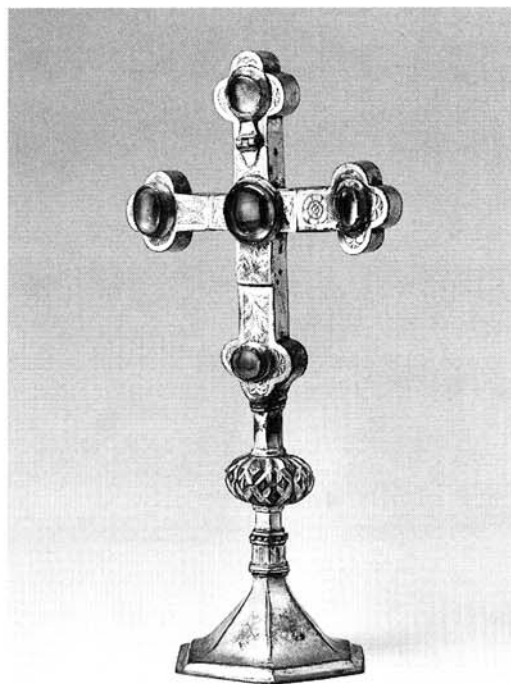
Fig. 4. Relikkors av förgylld koppar från 1400-talets första hälft, från Östra Ryds kyrka, Östergötland (SHM 3393:3), som möjligen har fungerat som pax. Foto G. Hildebrand. – Reliquary cross of copper gilt, first part of the 15th century, Östra Ryd Church, Östergötland; it may well have served as a pax.

Hur de varit beskaffade går de svenska konfiskationsprotokollen inte in på närmare; några anges ha fot av koppar, någon annan vara utan. En uppges vara stor. Någon exakt storlek uppges aldrig, men vikterna, i den mån de anges, varierar mellan 200 och drygt 400 g. Möjligen har de ofta haft korsform, i likhet med ett bevarat pacifikale (man kan ju inte kalla korsen för tavlor) från domkyrkan i Meissen från 1400-talets första hälft. Det är 27 cm högt och innehåller flera relikier (*Zeit und Ewigkeit*, nr 2.118). Det exempel Hildebrand (1898–1903, III, s. 705) anför, från 1460: »ett reliquarium till att bära *pacem* med» visar att det även i Sverige har förekommit relikier i dessa sammanhang. Kanske kan man också, i analogi med dessa exempel, tolka ett kors från 1400-talets första hälft av förgylld koppar, 34,8 cm högt, från Östra Ryds kyrka i Östergötland (fig. 4), som ett pacifikale. På den ena sidan ses en graverad framställning av den korsfäste Kristus, på den andra markeras korsmitt och korsändar av infattade bergkristaller, där den mittersta fungerar som ett fönster där en relik har kunnat beskådas.
