Rapport 2009:5

Arkeologisk utredning etapp 1 och 2

# Fornlämningar i förbifarten

## Ny sträckning av RV 50 förbi Vadstena

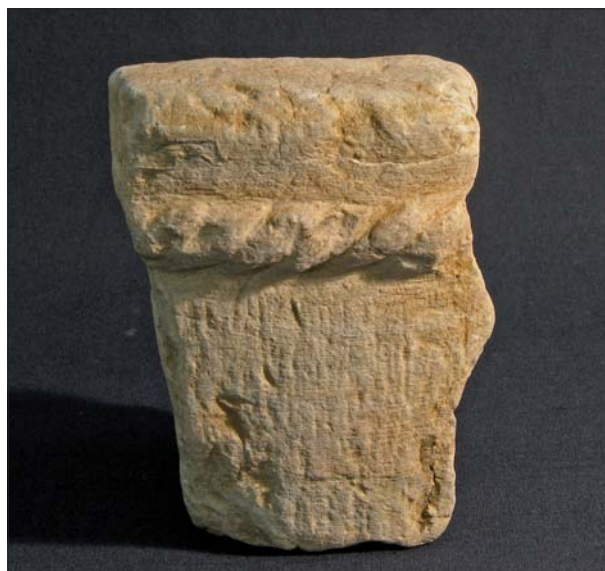
Figur 6. Bearbetad kalksten funnen på platsen för den medeltida byn Vännerstad. Mått: 10x8x8 cm.  
Foto Lasse Norr, ÖLM.

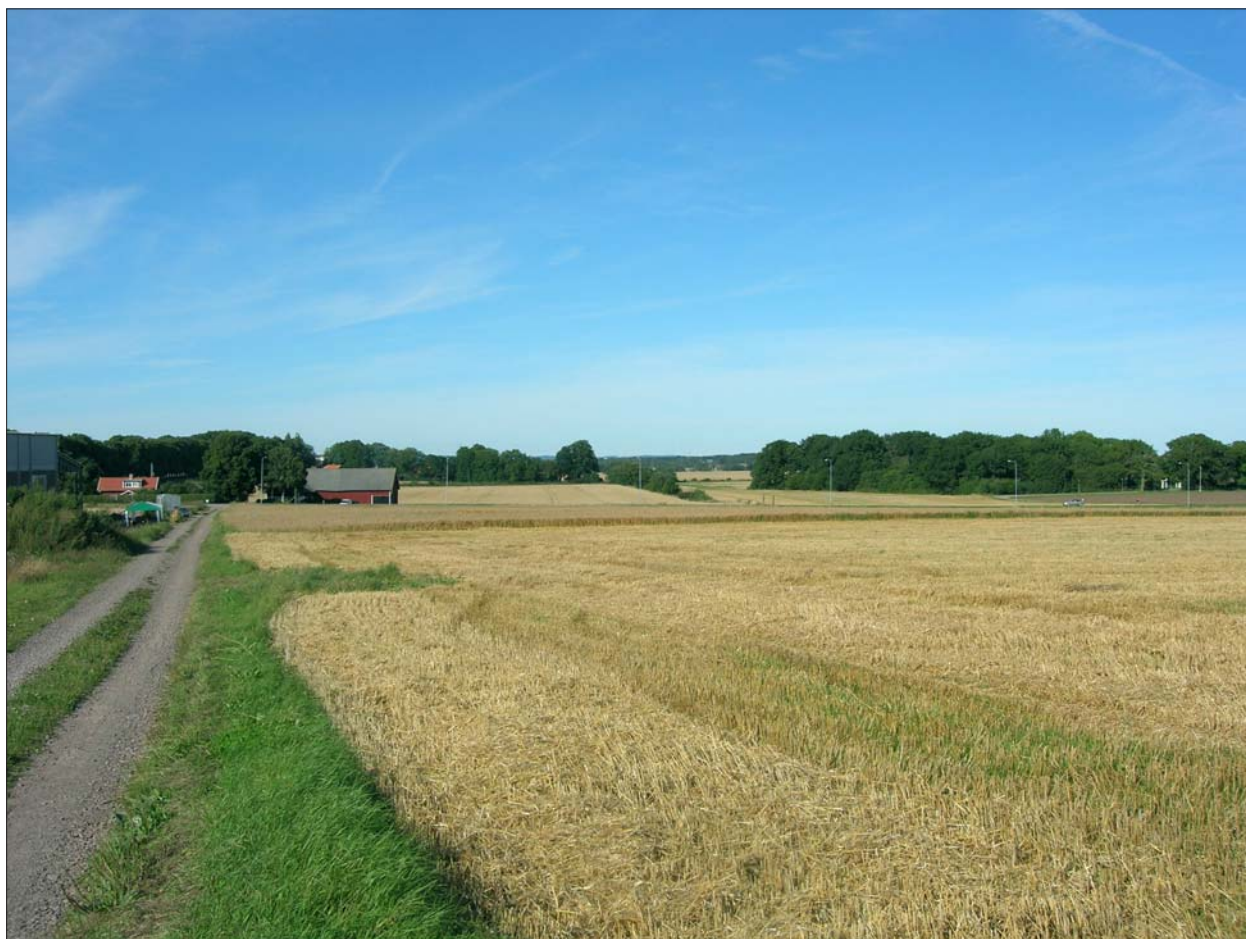
*Figur 8. På Kvarnbacken har flera boplatslämningar från sten- och järnåldern påträffats. Det gynnsamma topografiska läget och närhet till ett gravfält (träddungen t h i bild) tyder på att det legat ett större boplatsskomplex på höjden. Foto Emma Karlsson, ÖLM.*

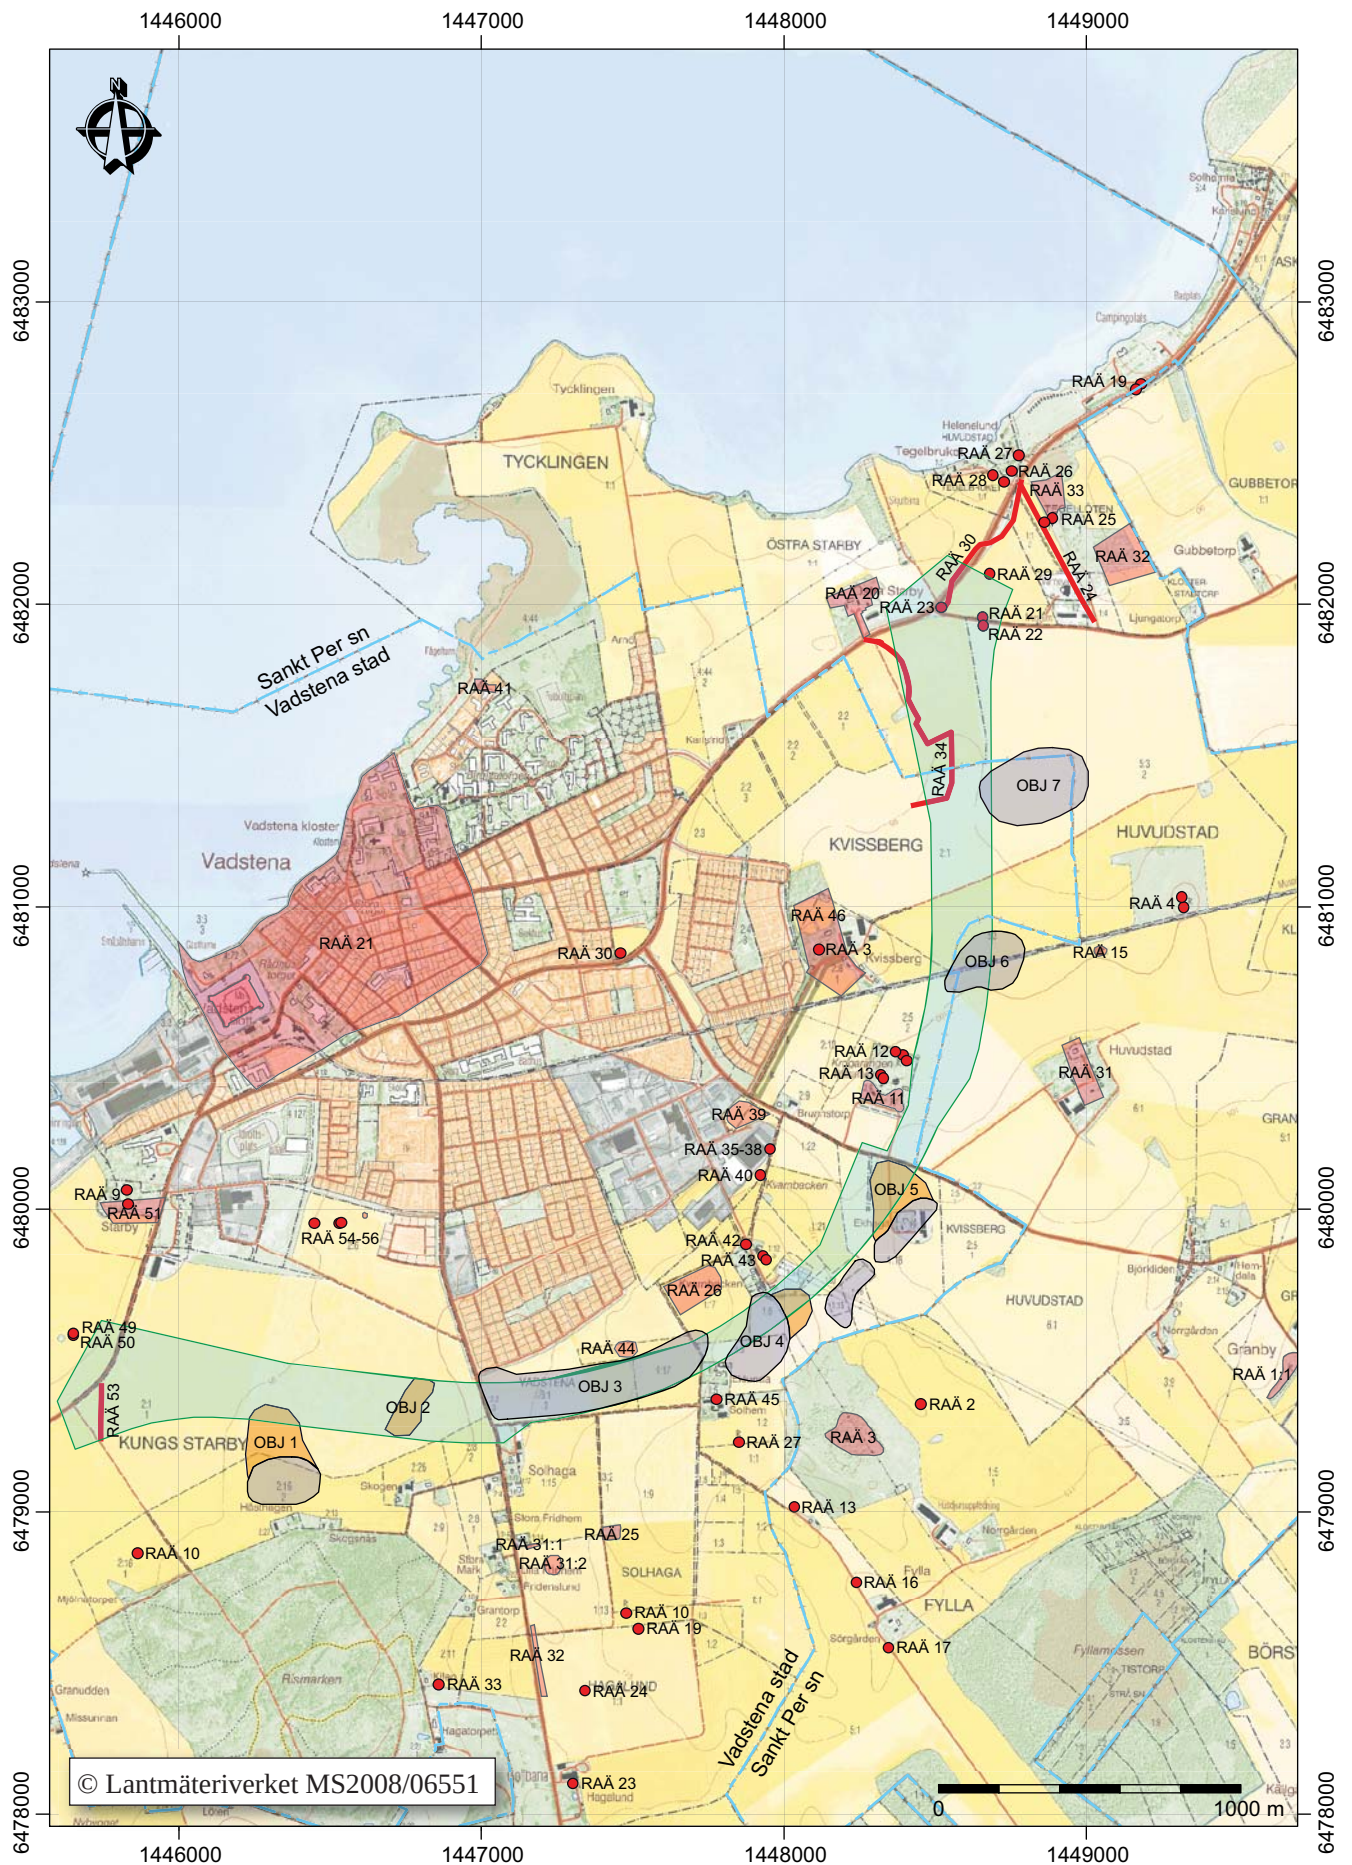
Figur 12. Utredningsområdet berör sju möjliga boplatsslägen (objekt). Gulmarkerade områden avser utökningar av objekt utpekade vid 1997 års utredning. Skala: 1: 25 000.

Den aktuella utredningskorridoren berör fyra möjliga fornlämningar i 1997 års utredning: objekt 1 och 6 (Vadstena stad) samt objekt 4 och 6 (S:t Per socken). Vid 2008 års kompletterande fältinventering har ytterligare tre objekt kunnat pekats ut varav två är utökningar av 1997 års objekt. Sammantaget berörs således sju presumtiva fornlämningar, samtliga boplatslägen. För att förenkla i kommande beskrivningar har objekten från de två utredningarna, 1997 och 2008, tilldelats nya identiteter: Objekt 1-7 (se tabell 2). Samtliga objekt krävde arkeologisk utredning ettap 2.

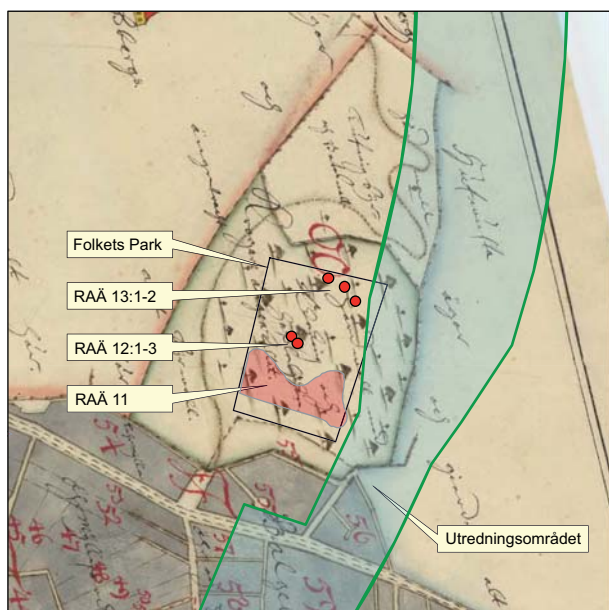
Figur 13. 1705 års karta över Vadstena stadsjorðar. Av kartan framgår att området som idag är Folkets park då bestod av en större ängs- och hagmark.

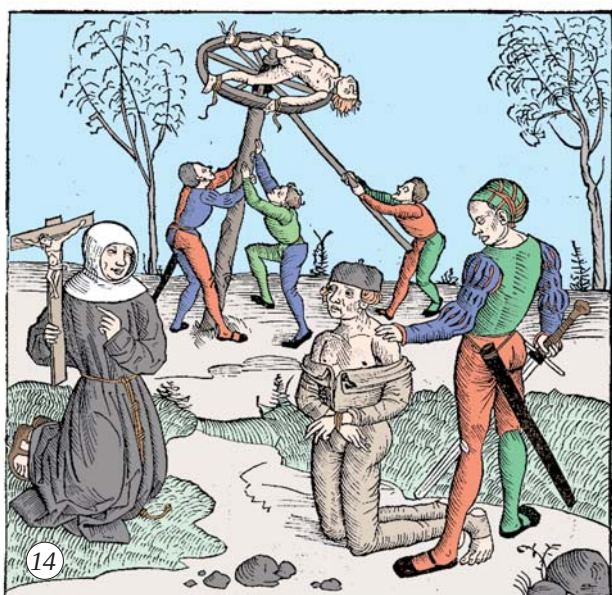
Figur 14. Anordningen "stegel och hjul" bestod av ett hjul som fästs i horisontellt läge på en stolpe. Efter avrättningen placerades kroppen på hjulet varefter konstruktionen restes. Syftet var att den steglade kroppen skulle avskräcka andra från att begå liknande brott.

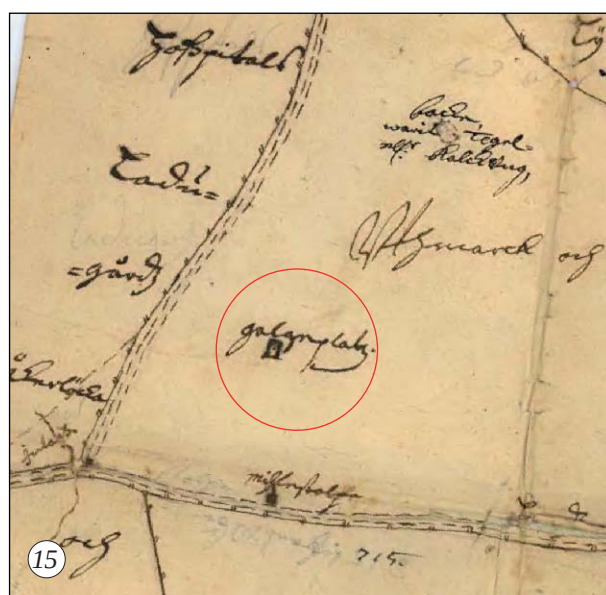
Figur 15. På 1723 års karta är avrättningsplatsen markerad med en galge, invid den står det "Galgeplatz" (markerad).

tas nästa karta över området. På denna karta är platsen markerad med en galgsymbol och benämns som "Galgeplatz" (05-VAD-5, jfr D91-6:3). I slutet av 1700-talet upprättas flera kartor i samband med stor-skiftena. Nu markeras platsen med en symbol vilken sannolikt avser konstruktionen "stegel och hjul" (05-STP-20, se även D91-4:3, D91-4:2). År 1819 avmäts området åter, denna gång inför ägoutbyten och laga skifte. På denna karta finns inget som tyder på att platsen brukas som avrättningsplats (05-STP-28).

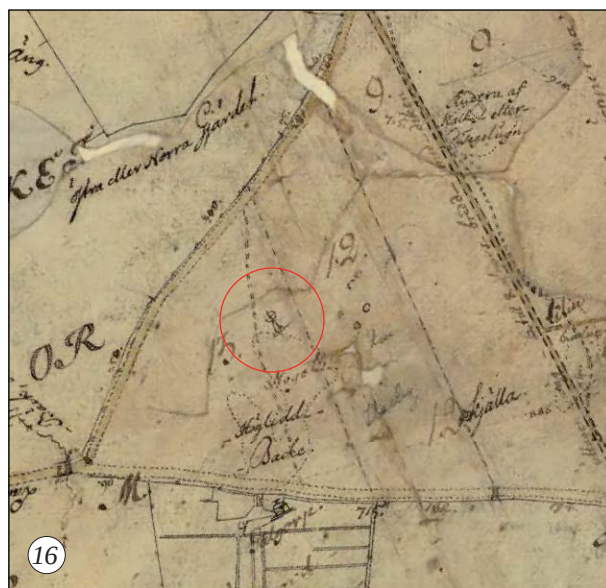
Figur 17. Av 1819 års karta framgår att området brukas som åker. I åkermarken finns dock en yta (markerad) som tycks utgöra ett impediment. Platsen har bedömts som ett möjligt läge för gravar.

Ett av syftena med kart- och arkivstudien var att försöka fastställa var de avrättade har begravts. Avrättade personer fick fram till 1864 inte gravläggas i vigd jord på kyrkogården. De begravdes istället ofta på eller i nära anslutning till avrättningsplatsen. Dessa platser var omgivna av vidskepliga föreställningar och människor undvek därför att vistas vid dem. I det historiska kartmaterialet kan därför dessa platser utmärka sig i form av ytor som på något sätt avviker från omkringliggande marker. På de studerade kartorna finns inga tydliga angivelser om var de avrättade begravts. På 1819 års karta finns dock en yta, 70 m sydväst om galgplatsen, vilken tycks utgöra ett impediment i åkermarken. Ytan är cirka 15x10 m stor och bedöms vara ett möjligt läge för gravar. På en av kartorna finns även tre runda cirklar, cirka 80 m öster om avrättningsplatsen, vilka sannolikt anger impediment i åkermark. Platsen omfattas emellertid inte av det aktuella utredningsområdet.

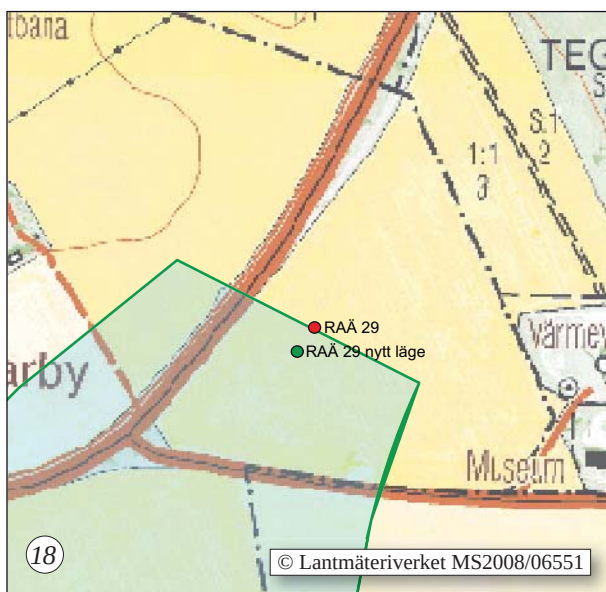
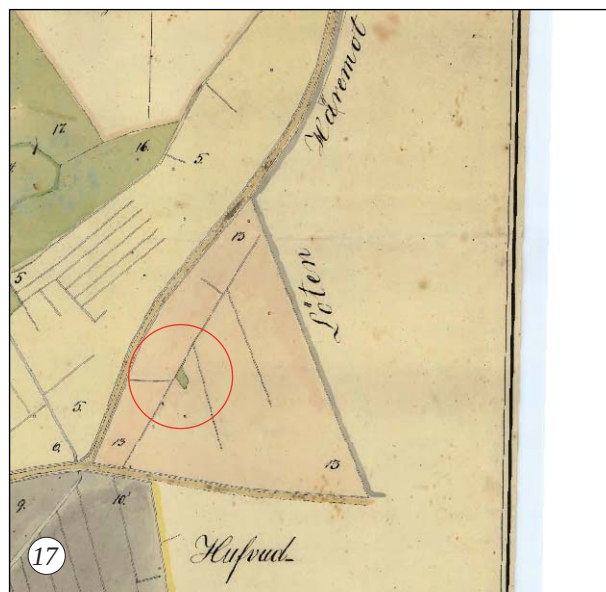
Fig 18. Kartstudierna har inneburit att positionen för avrättningsplats RAÅ 29 (S:t Per sn) har justerats.

Kartstudierna har även inneburit att positionen för avrättningsplatsen kan flyttas 25 m söder om tidigare avgiven position (05-VAD-5). Skillnaden beror sannolikt på att den aktuella kartstudien genomförts med hjälp av digital teknik, något som var ovanligt vid tiden för den föregående utredningen. Positionen ska dock inte ses som en exakt lägesangivelse då historiska kartor sällan anger dessa platser med en exakt punkt. Istället markeras läget av en schablonmässigt utsatt symbol, i detta fall en galge.

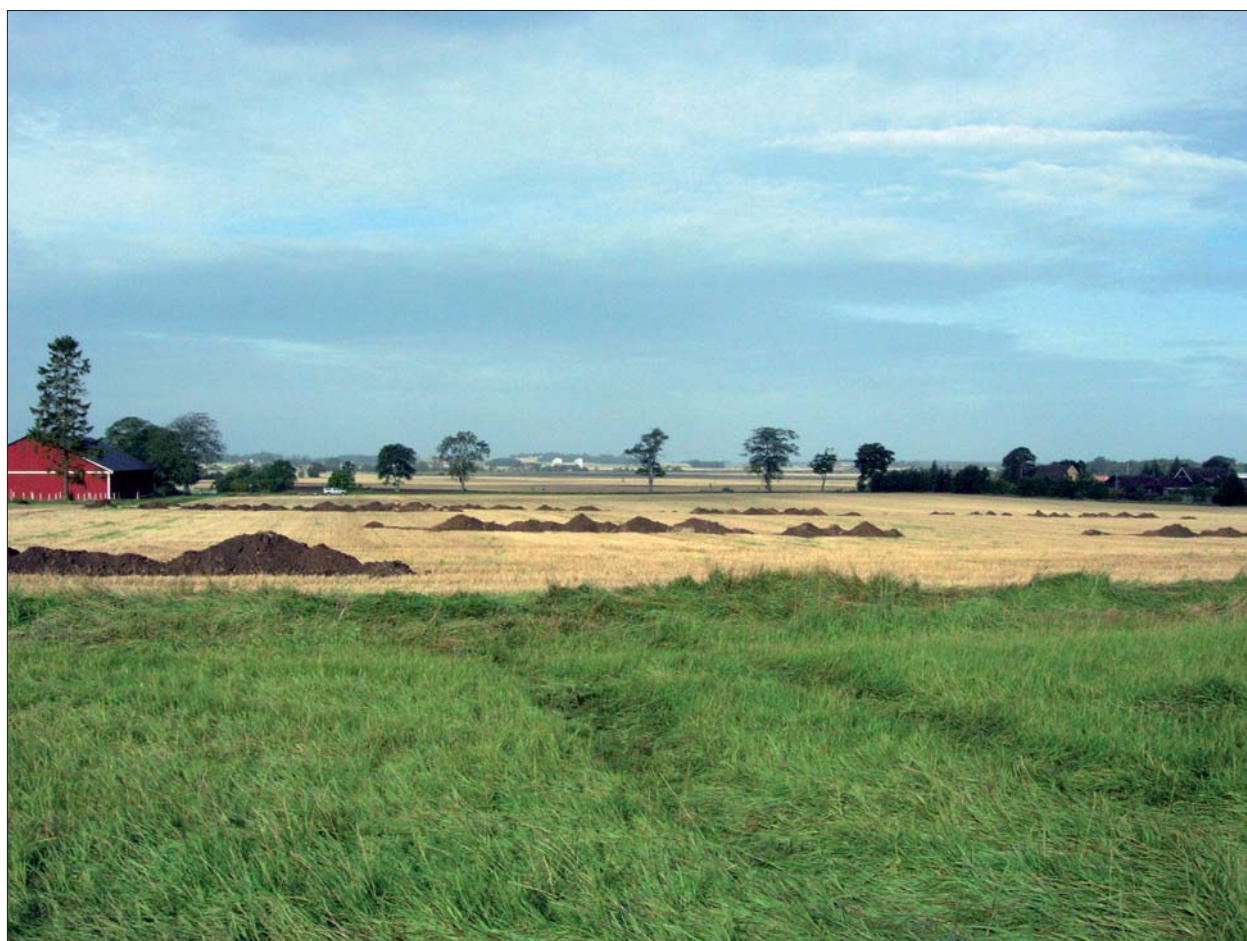
Figur 19. Utredningsarbetet innebär att sökschakt öppnades upp inom de möjliga boplatslägena. Objekt 3 mot väster. Till vänster syns gården Solhaga. Foto Emma Karlsson, ÖLM.

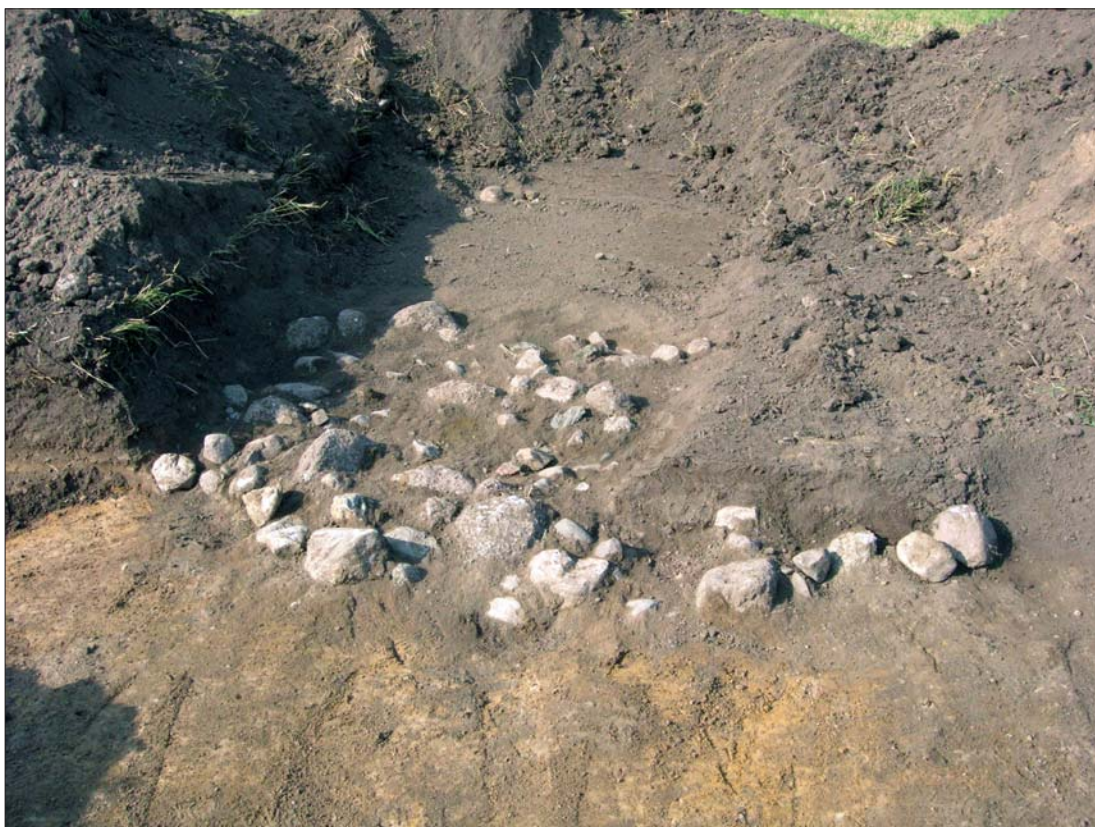
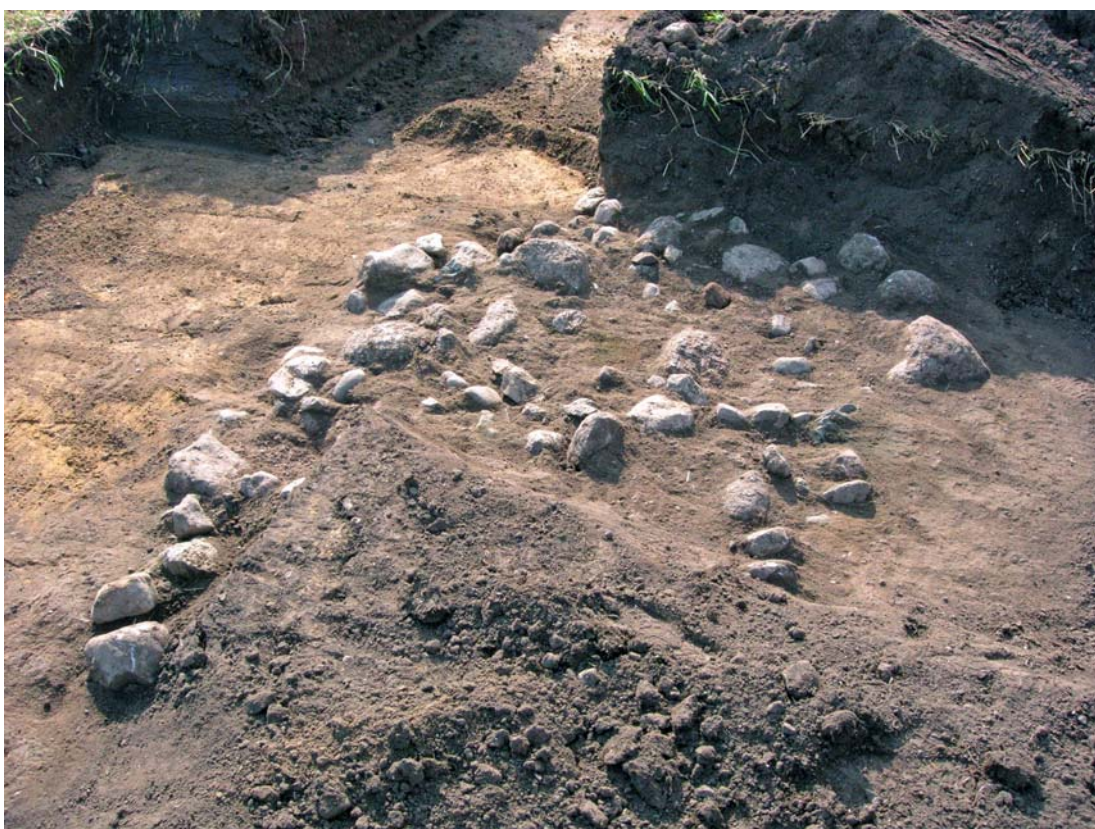
*Grav 1 (A476). Foto (mot N) Rickard Lindberg, ÖLM.*

*Grav 1 (A476). Foto (mot V) Rickard Lindberg, ÖLM.*

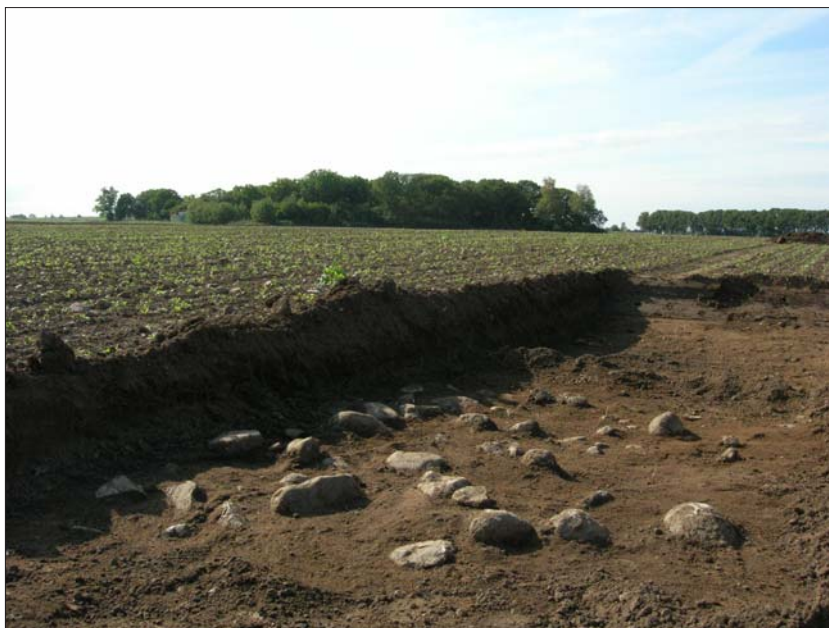
*En gles stenpackning har tolkats som en möjlig grav (A 557). I träddungen, knappt 300 m söder om schaktet, finns flera registrerade gravar (RAÄ 11-13, Vadstena stad).*

| Schakt | Id | Typ | Beskrivning |
|---|---|---|---|
| | 581 | Mörkfärgning | Rektangulär, 1,80x0,55 m stor mörkfärgning. Brungrå sandig lera, enstaka små<br>stenar och kolstänk. Tolkning: grav? |
