Rapport 2010:12

Arkeologisk förundersökning

# En rosenkrans och dekorerad puts - spår efter gamla kyrkan i Appuna

RAÄ 4

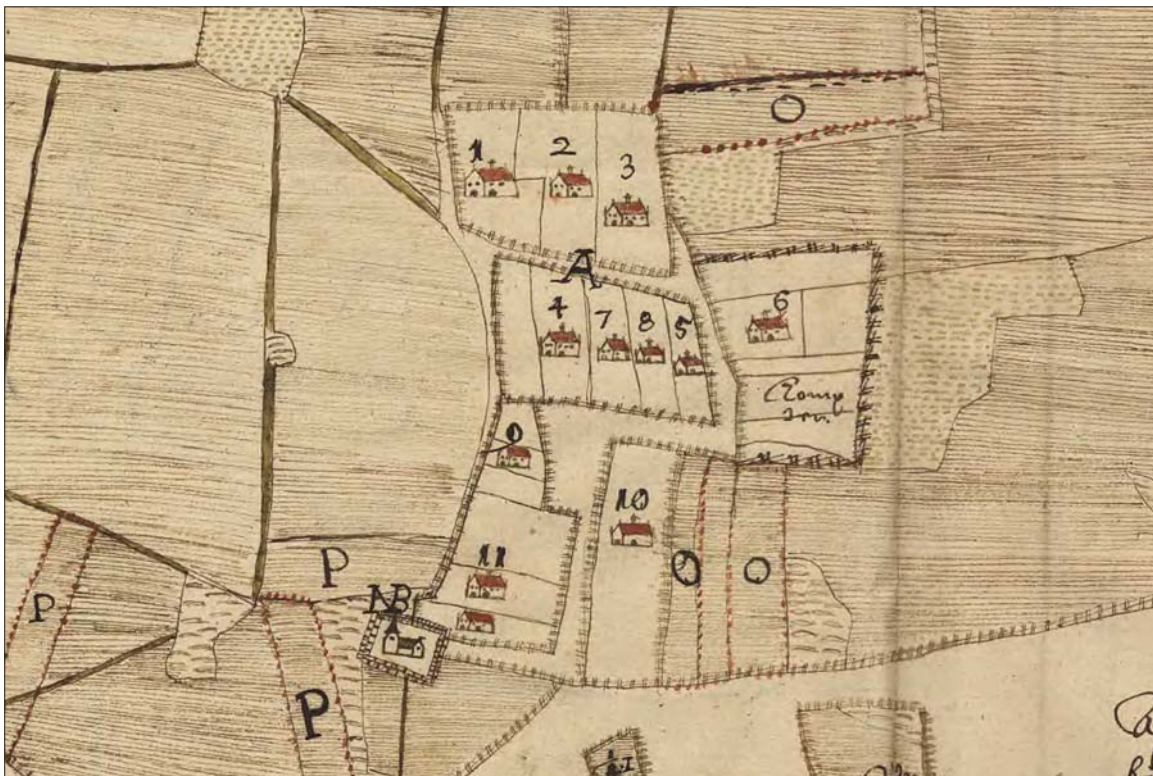
Figur 3. Geometrisk avmätning av Appuna från år 1638 som visar kyrkan och Appuna by norr därom (LMS akt D2-2:d7:180-2)

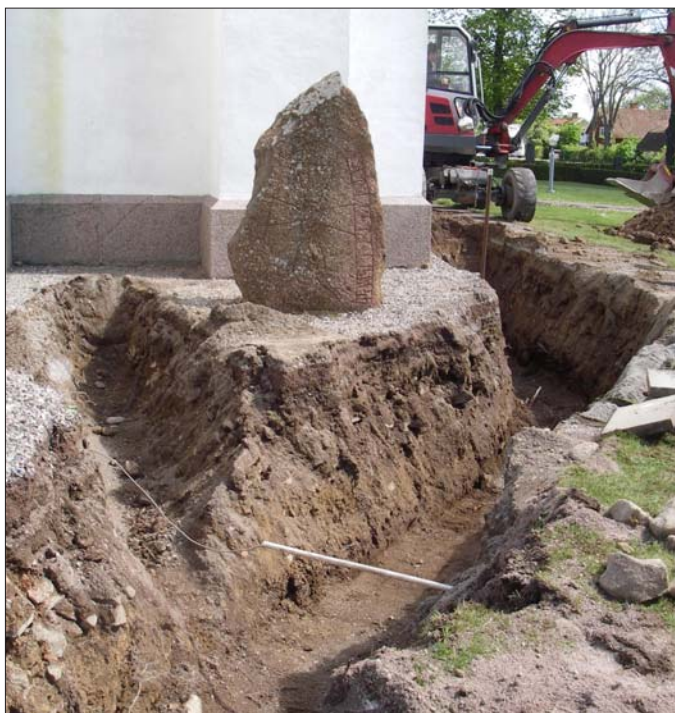
Figur 4. Dräneringsschaktet passerade nära intill den runsten som fick sin nuvarande placering 1948.  
Foto Ann-Charlott Feldt, ÖLM.

På kyrkogården finns en runsten (RAÄ 4, Appuna socken). Stenen, som är av rödgrå granit, har en runinskrift som löper i en slinga längsmed stenens ytterkant. Inskriften lyder: *Tove gjorde detta vadställe(?) efter Tolir, sin son.* På stenen är även ett stort ringkors ristat (Gustavsson m fl 1983). Enligt både kyrkobeskrivningen och kyrkobyggnadsinventeringen påträffades stenen inmurad i sakristieväggen med skriftsidan inåt när den medeltida kyrkan revs (Oscarsson m fl 1987, Kyrkobyggnadsinventeringen). Där anges dock inte någon referens till påståendet och i en artikel i Fornvännen 1983 uppges att det inte finns några uppgifter om stenen i den äldre antikvariska litteraturen eller i ATA. Enligt artikeln håller man det dock för troligt att stenen kan ha upptäckts vid rivningen av den gamla kyrkan eftersom stenen uppvisar spår efter kalkbruk. Vidare beskrivs i artikeln att det finns en tradition på orten att stenen ursprungligen härrör från Lunna, cirka 1,5 km väster om kyrkan (Gustavsson m fl 1983).

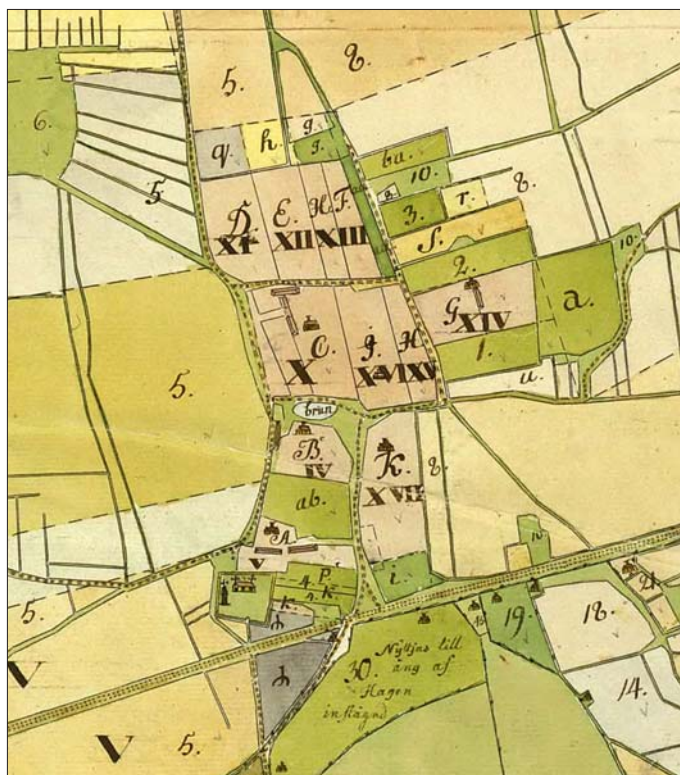
Figur 5. Utsnitt ur karta över storskiftet i Appuna år 1760 (LMS D2-2:2)

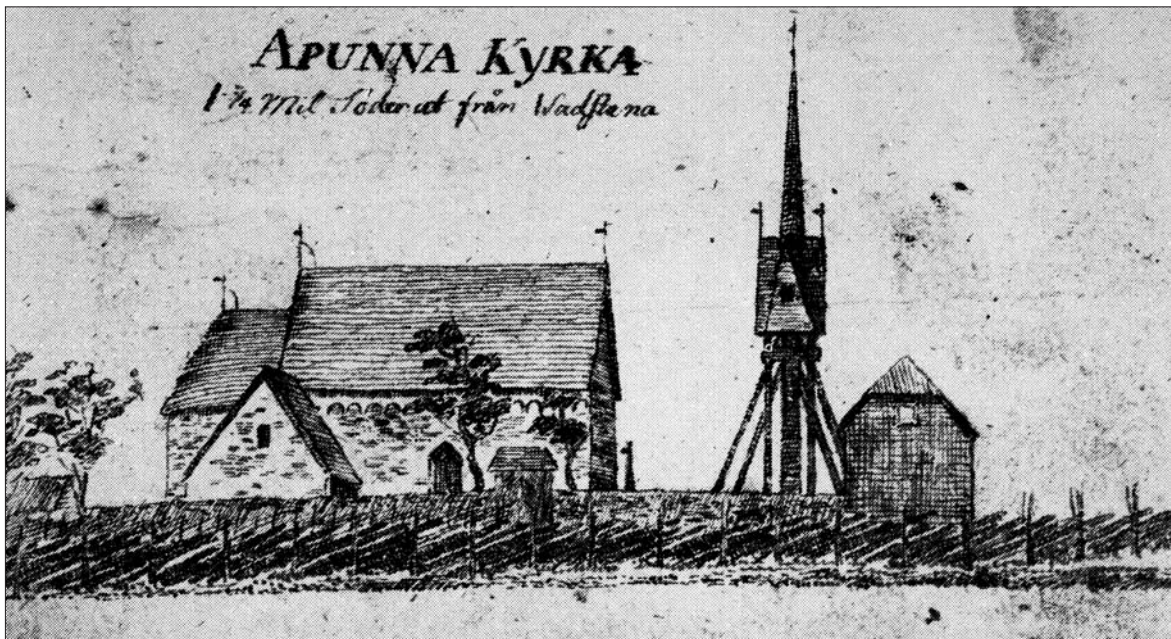
Figur 6. Appuna kyrka avbildad på tidigt 1800-tal av Johan Fredrik Kock (ur Rörby 1982).

Omslagsbilden visar hur kyrkan såg ut från söder i slutet av 1660-talet då Elias Brenner avbildade den. Tornet, som var i dåligt skick, kom att raseras i början av 1700-talet och den närmast helt intäckta klockstapeln ersattes av en ny av mer traditionellt utseende. På Johan Fredrik Kocks teckning från början av 1800-talet ses kyrkan med sin nya klockstapel och en byggnad i väster som kan vara en tiondebod. I teckningens nederkant finns noterat *Kyrkan gammal, orappad. Taken spån, gråaktiga, Boden rödfärgad* (Rörby 1982). Det finns inget på Brenners teckning som tyder på att kyrkan var oputsad på 1600-talet. Lisenerna på absiden pekar snarast på motsatsen. De båda teckningarna skiljer sig även åt avseende taket på koret och den list som är avbildad under långhusets takfot.

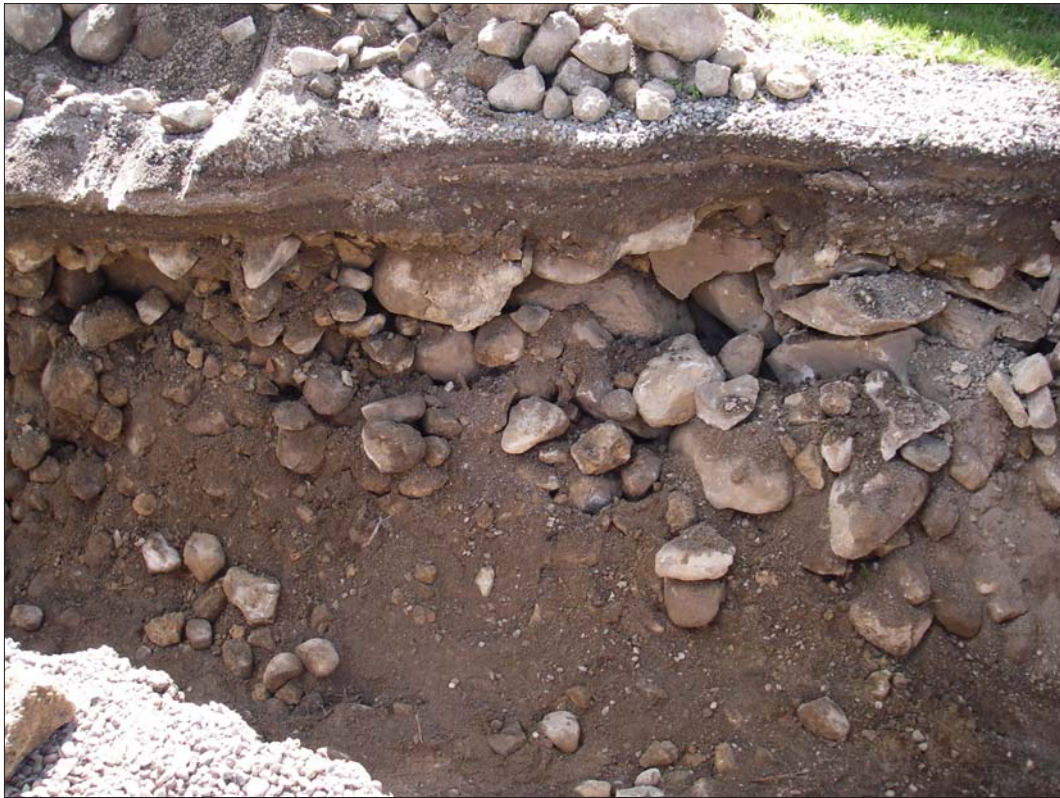
*Figur 8. Fyllnadsmassor väster om kyrkan. Foto Ann-Charlott Feldt, ÖLM.*

Direkt innanför kyrkogårdsgården väster om kyrkan grävdes inledningsvis en tryckgrop. Denna grävdes till ett djup av 1,5 m och där visade sig marken vara uppfylld med 0,05-1,0 m stora stenar. Den övervägande delen var 0,1-0,4 m stora. Bland stenarna fanns enstaka kalkstenshällar och tegel samt murbruk. Mur-

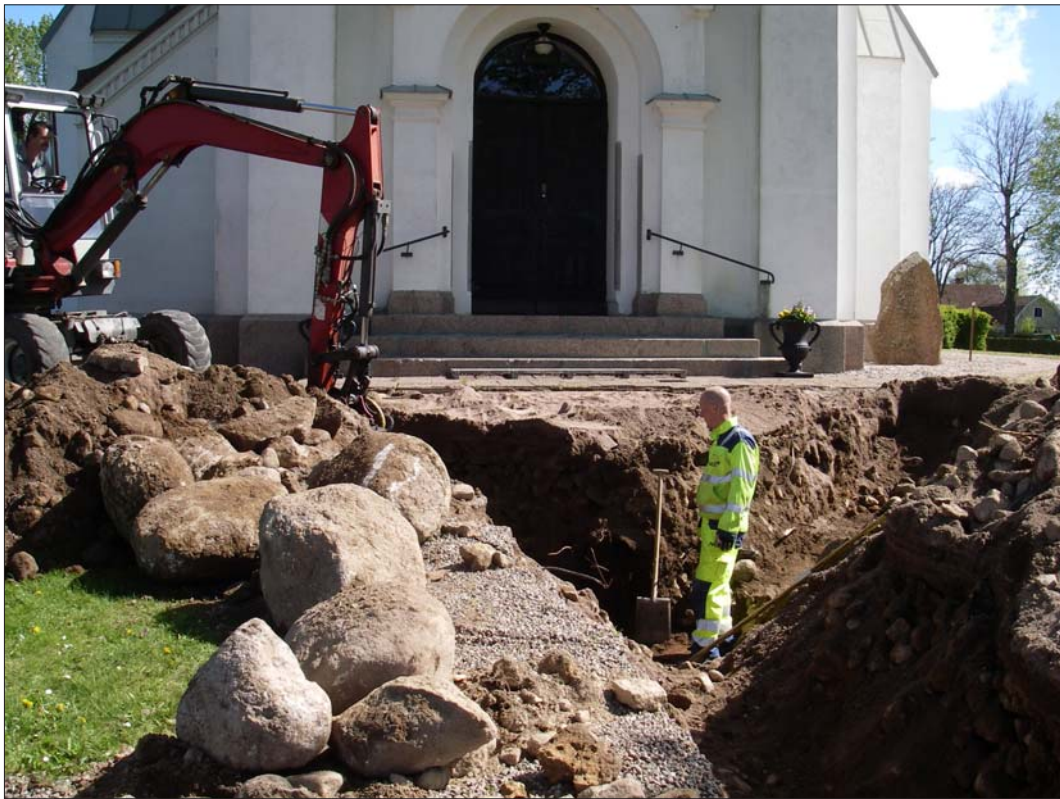
*Figur 9. Schaktet väster om kyrkan. Foto Ann-Charlott Feldt, ÖLM.*

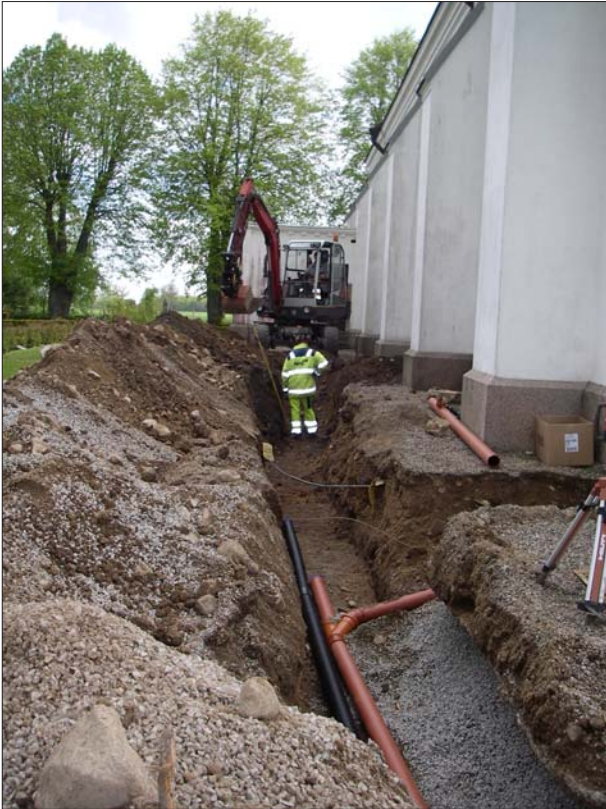
Figur 11. Schaktsträckningen norr om kyrkan. Foto Ann-Charlott Feldt, ÖLM.

På kyrkans södra och norra sida utgjordes fyllnadsmassorna huvudsakligen av raseringsmassor från gamla kyrkan. Dessa massor hade en tjocklek av

0,8-1,0 m. Raseringsmassorna var något kraftigare på kyrkans norra sida än på den södra, vilket kan bero på att den rivna kyrkan hade varit placerad norr om den nuvarande. På den norra sidan ökade dessutom mängden murbruk i raseringsmassorna markant från och med en punkt mitt emellan den nuvarande kyrkans andra och tredje strävpelare från väster räknat. Inget murverk framkom men det är fullt möjligt att grundmurar från den medeltida kyrkan finns bevarade under raseringsmassorna eftersom att schaktet i denna del inte nådde ner till den äldre markytan. Efter rektifiering av kartan från laga skifte år 1848 (LMS D2-2:4) kan det konstateras att det nu aktuella schaktet i sin norra del ansluter till den medeltida kyrkan. De grundmurar som eventuellt skulle kunna finnas kvar under raseringsmassorna i denna del av schaktet hör i så fall till långhusets sydöstra hörn och korets sydvägg.

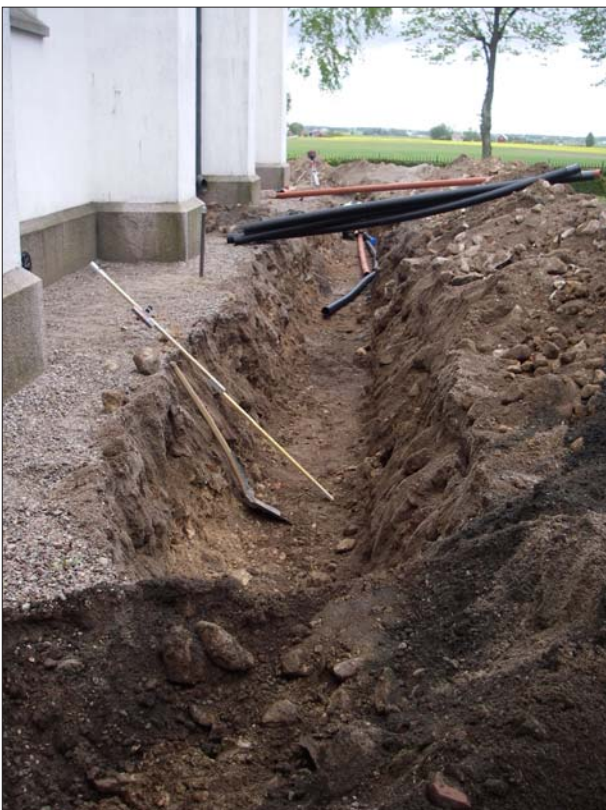
Figur 12. Schaktsträckningen söder om kyrkan. Foto Ann-Charlott Feldt, ÖLM.

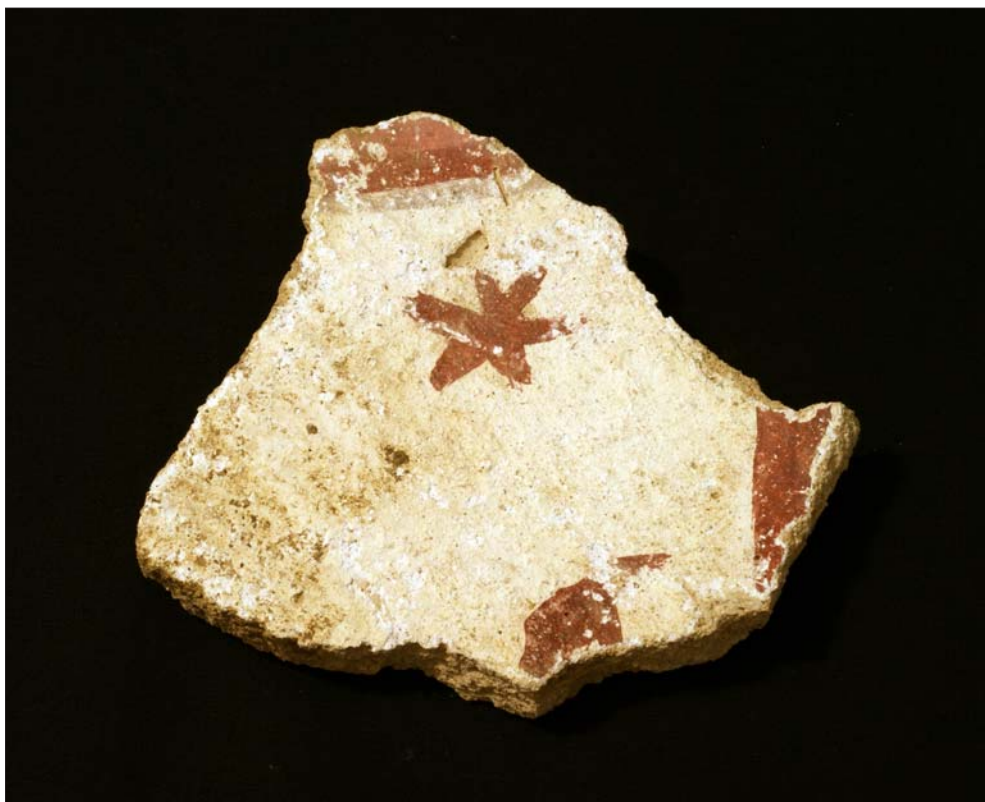
Figur 13. Putsfragment med spår av dekorationsmåleri. Foto Lasse Norr, ÖLM.

Den tredje varianten av bemalad puts, B och H, utgjordes ett finkornigt, ljus beige kalkbruk. Detta kan kopplas till valvslagningen av den medeltida kyrkan på 1400-talet. De färger som brukats är bensvart för de grå nyanserna och järnoxid för de röda (muntligen

Nyström-Tagesson). På de tillvaratagna fragmenten återfinns rött i tre och grått i minst två olika nyanser på vit botten. Huvudsakligen består de bevarade dekorelementen av linjer i två eller tre olika färger/nyanser. Det förekommer dock ett större fragment med en stjärna och en del av en figur, båda i rött. Stjärnan är enkelt formad av tre korsade linjer. Den bevarade delen av figuren är så liten att det inte gått att fastställa vad den är tänkt att föreställa.

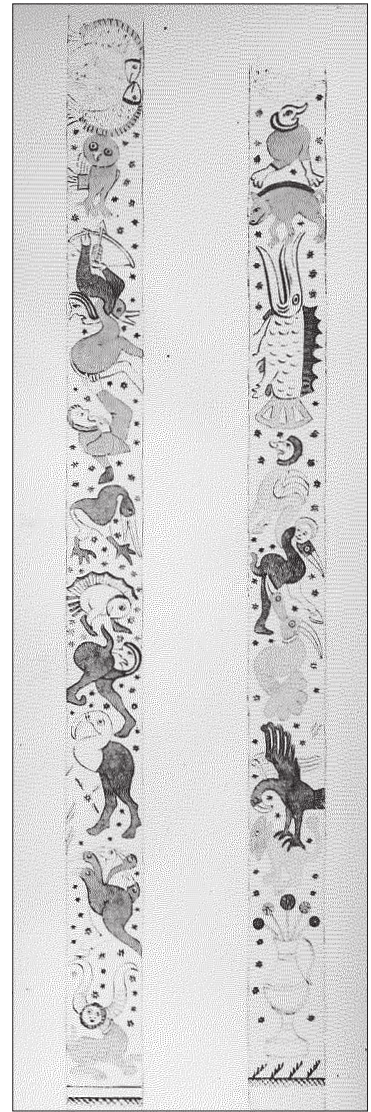
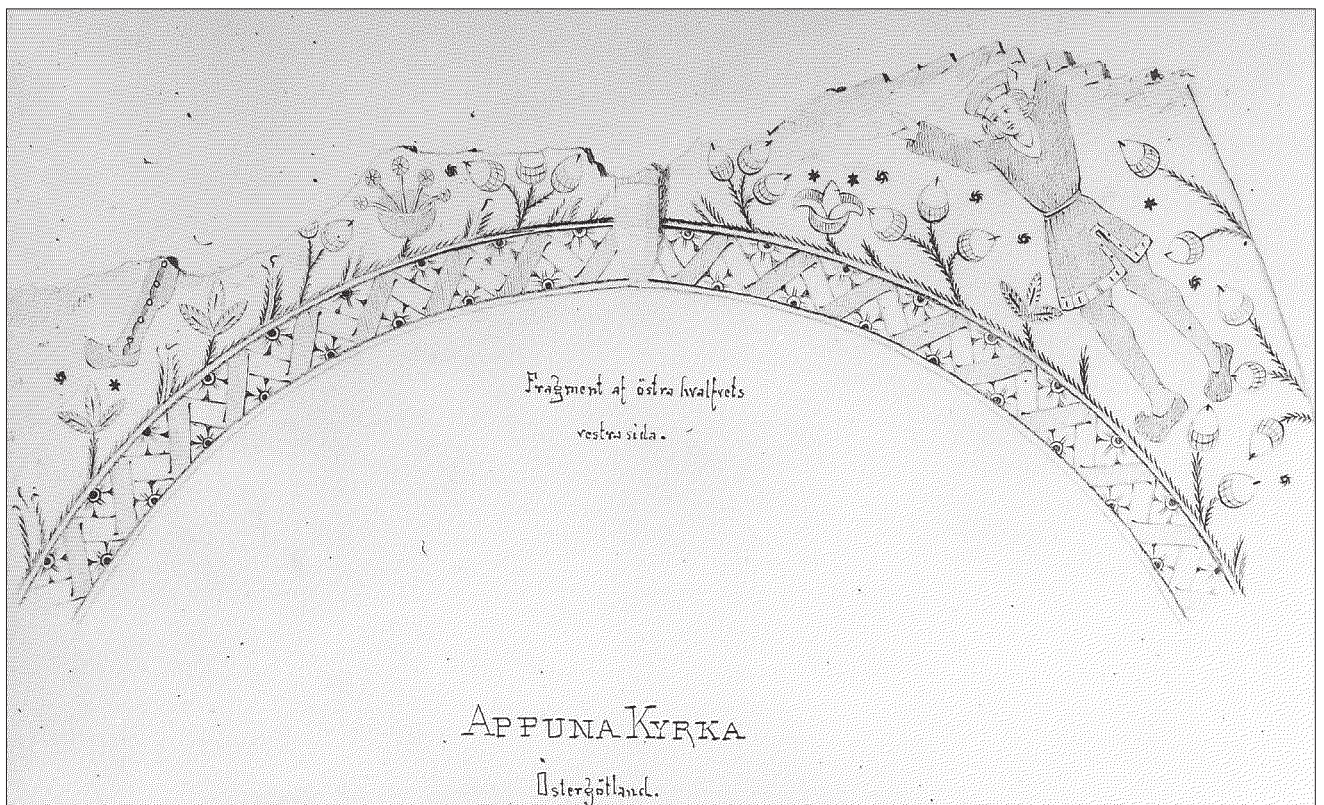
Figur 14-20. Mäster Amunds målningar i Appuna gamla kyrka, dokumenterade 1885 av C F Lindberg. Originaldokumentationen finns på ATA.

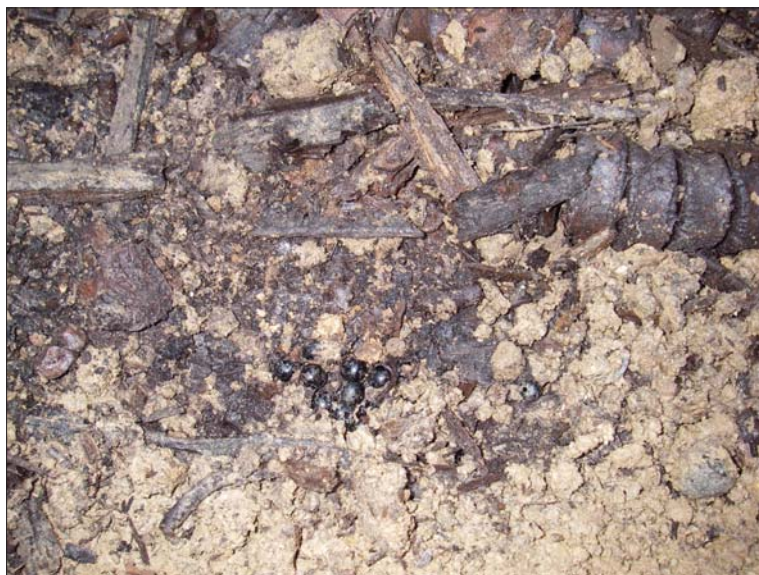
*Figur 22. Glaspärlornas placering vid vänster höft på den begravde tonåringen i grav 3. Foto Ann-Charlott Feldt, ÖLM.*

Grav 3, som var tvungen att flyttas ur vägen för schaktet, delundersöktes innan benen återbegravdes intill fyndplatsen. Graven visade sig innehålla skelettet efter en yngre individ som utifrån tänder och benens ledändar bedömdes vara tonåring (muntlig uppgift Petter Nyberg). Vid den begravdes vänstra höft påträffades 33 blåsvarta glaspärlor. Dessa har med största sannolikhet varit en s k rosenkrans, d v s ett radband.

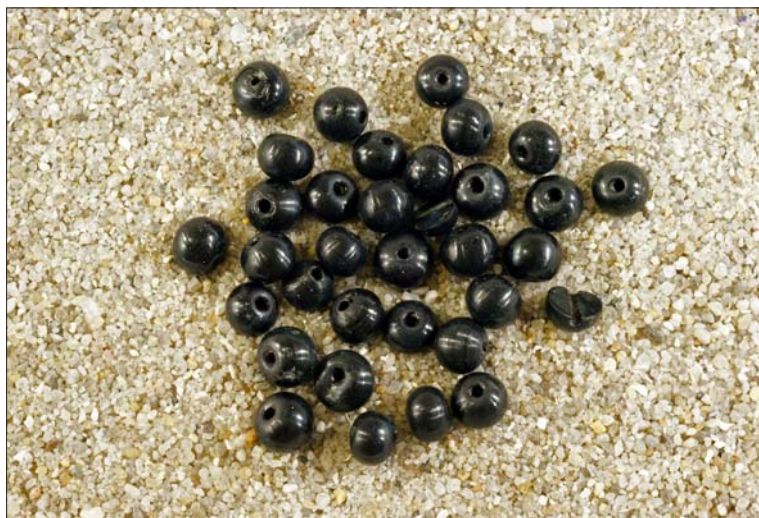
*Figur 23. Glaspärlor från grav 3. Foto Lasse Norr, ÖLM.*

Patri, upprepade fem gånger (ibid). Bönernas upprepningar medförde att många radband har omväxlande små och stora pärlor. Pärlorna från Appunagraven varierar mellan 9,9 och 11,43 mm i diameter. Flest pärlor (25 st eller 75%) ligger inom intervallet 10,1-10,9 mm. Sex pärlor (18%) är 11-11,4 mm i diameter och endast två (6%) är 9,9 mm stora. Det finns inga som skiljer ut sig så pass att de skulle kunna fungera som avskiljande pärlor som delat in radbandet.

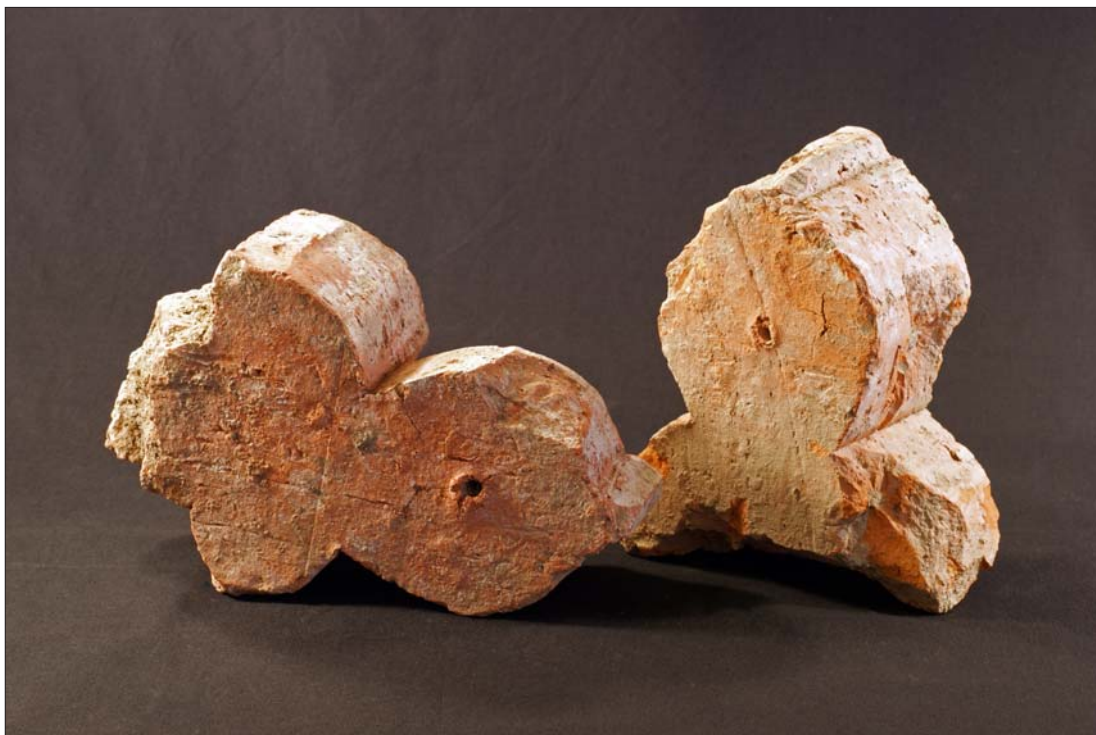
Figur 24. Formtegel från Appuna kyrkogård. Foto Lasse Norr, ÖLM.

De rasmassor som schaktet grävdes genom var fyndfattiga. Förutom de påträffade gravarna med sitt innehåll samt murbruk, puts och ett fåtal omrörda ben påträffades dock enstaka andra föremål. Med direkt koppling till den raserade byggnaden finns formtegel. Profilen på samtliga är treklöverformad med platt rygg. Spikhål genom teglen visar att de tillverkats genom att skäras efter en trämall.

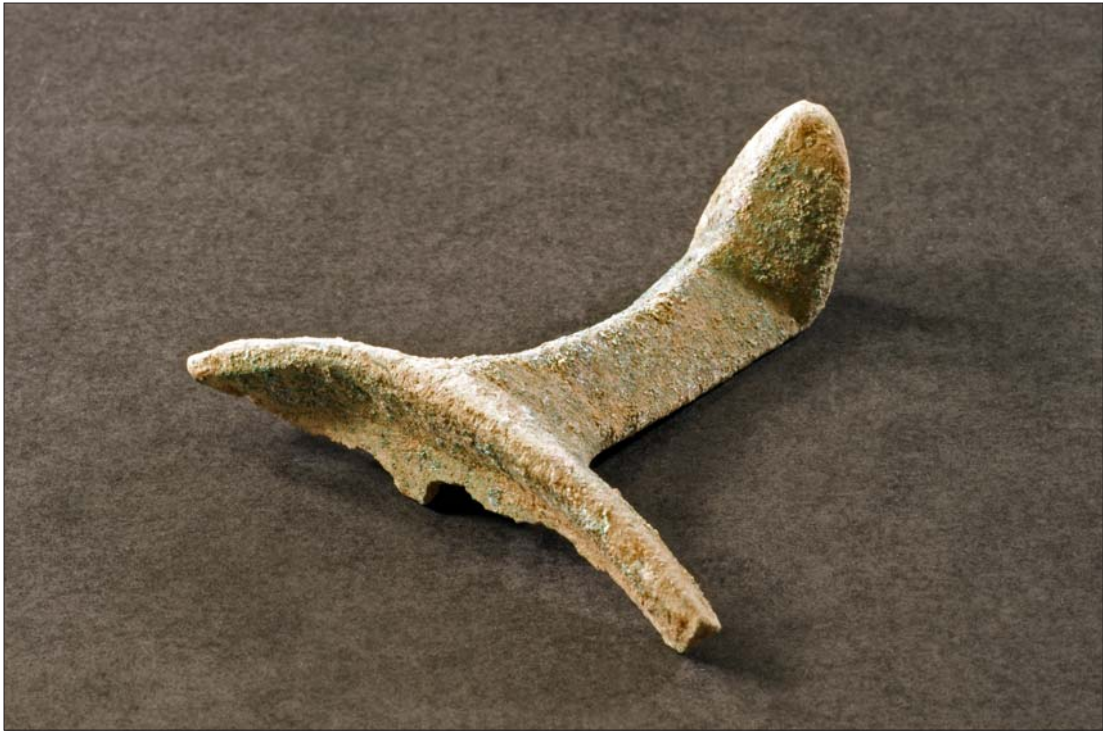
*Figur 25. Fot till ett kopparkärl från Appuna kyrkogård. Foto Lasse Norr, ÖLM.*

Bland metallföremålen som påträffades fanns spridda spikar längs schaktsträckningen. Dessa tillvaratogs ej. Dessutom påträffades foten till ett mindre kopparkärl och ett profilerat kisthandtag av järn.

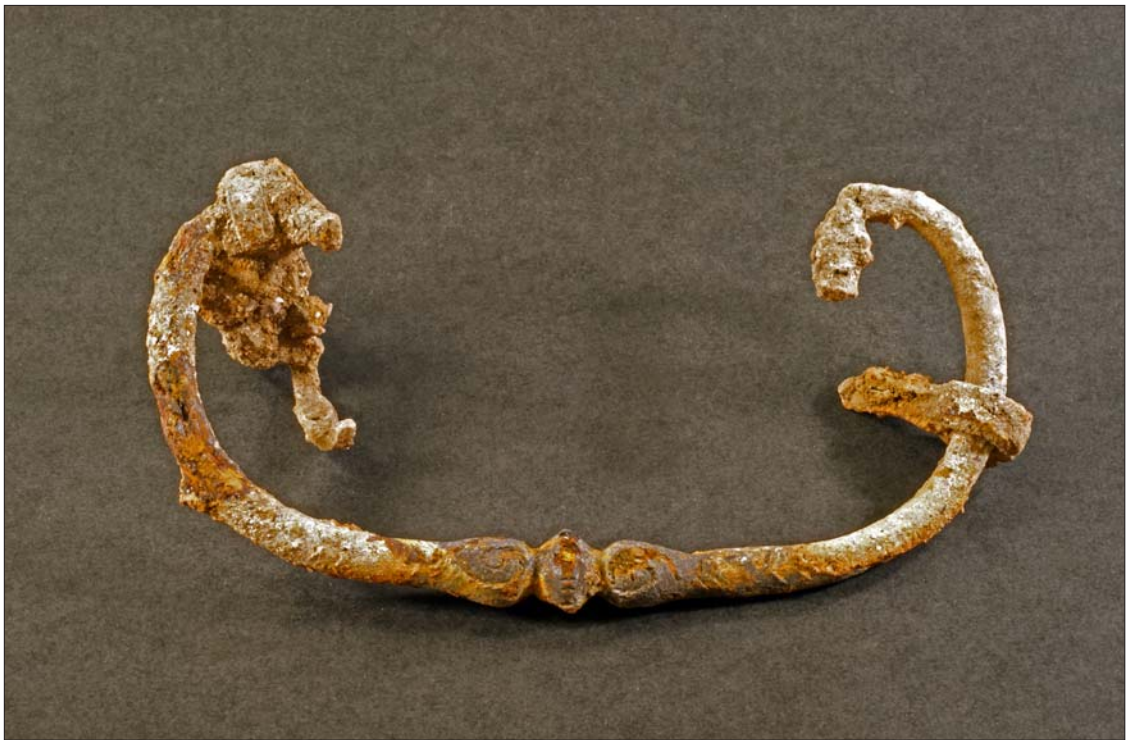
*Figur 26. Kisthandtag från Appuna kyrkogård. Foto Lasse Norr, ÖLM.*

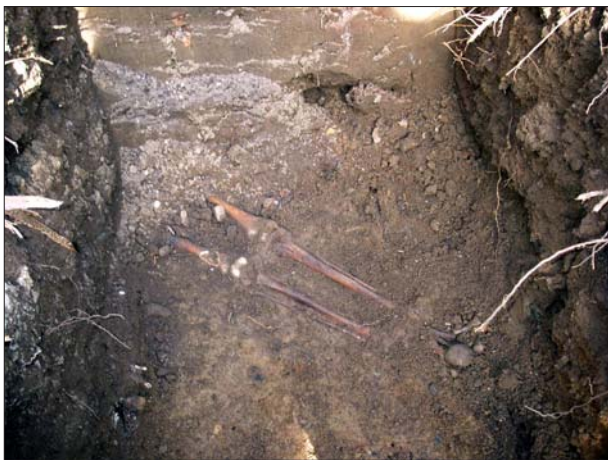
Beskrivning: Del av grav. Fortsätter in i både östra och västra schaktväggen. Synlig del utgjordes av lårben och sken-/vadben samt knäskålar. Skenbenets längsta längd 30 cm. Lårbenens ledändar mot knä var inte fastväxta. Benen togs upp vid schaktningen för att sedan återbegravas intill sin ursprungliga plats.

*Grav 1 sedd från nordöst.*

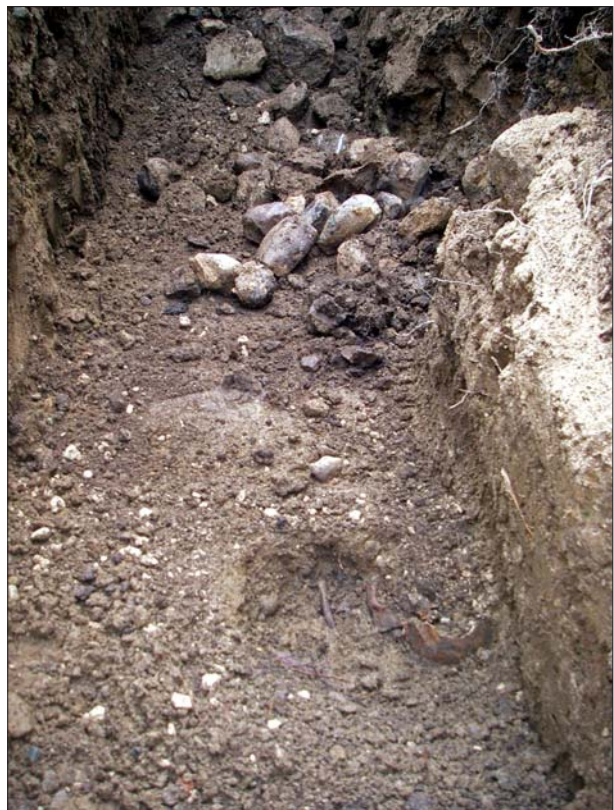
Beskrivning: Del av grav. Fortsätter in i västra schaktväggen. Synlig del utgjordes av kranium, vänster nyckelben och del av vänster överarm/skuldra. Inga tänder i synlig del av underkäke. Hål efter tänder i överkäken. Kvarligger in situ.

*Grav 2 sedd från öster.*

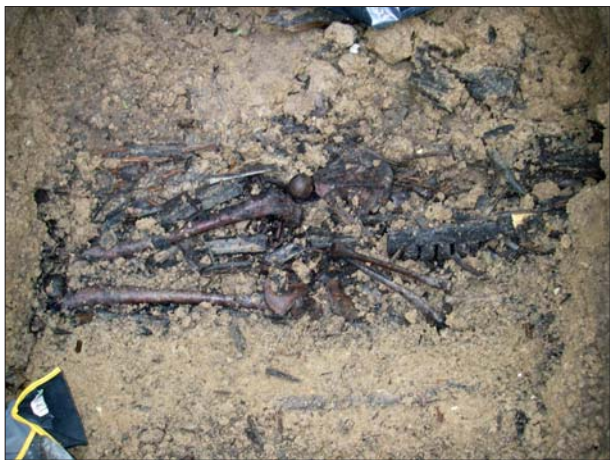
Beskrivning: Del av grav. Fortsätter in i både östra och västra schaktväggen. Synlig från kranium, ner till knäskålarna. Lårbenets längsta längd 35 cm. Överarmens längsta längd 25 cm. Underarmsbenen 17,5 respektive 20 cm. I käken är tolvårständerna på plats medan visdomständerna ännu inte trängt fram. Under vänster bäckenben låg 33 svarta glaspärlor. Benen togs upp vid schaktningen för att sedan återbegravas intill sin ursprungliga plats.

Grav 3 sedd från söder i samband med framrensning.  
Foto Ann-Charlott Feldt, ÖLM.

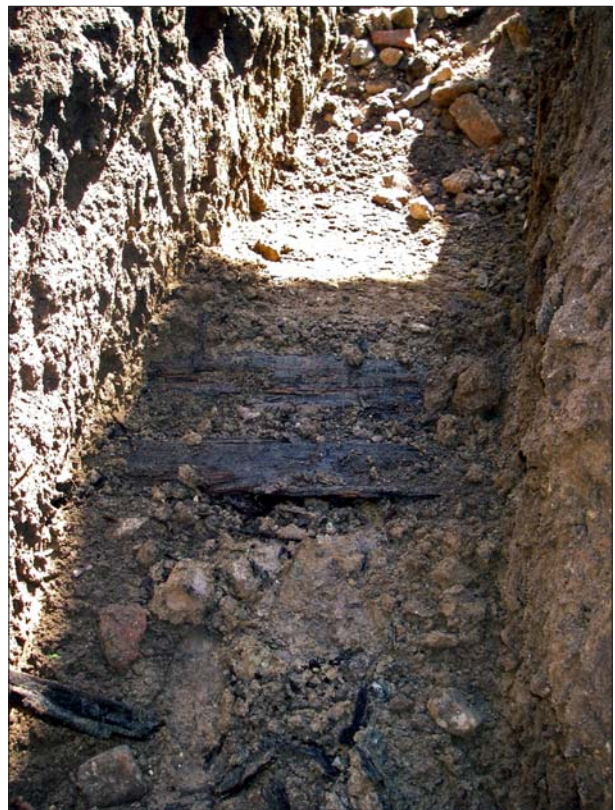
Beskrivning: Del av grav. Fortsätter in i både östra och västra schaktväggen. Placerad direkt norr om grav 3 och eventuellt i samma nedgrävning. Lämnad orörd då den låg under aktuellt schaktdjup.

Grav 3 (närmast i bild) och grav 4 sedda från söder.  
Foto Ann-Charlott Feldt, ÖLM.

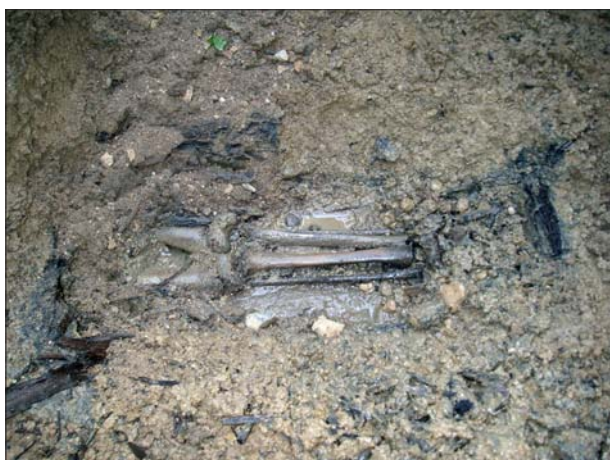
Beskrivning: Del av grav. Fortsätter in i både östra och västra schaktväggen. Placerad ca 1 m söder om grav 3. Synlig från lårben ner till fötterna. Lårbenets längsta längd 25 cm. Skenbenets längsta längd 20,5 cm. Ledändarna var inte fastväxta. Benen togs upp vid schaktningen för att sedan återbegravas intill sin ursprungliga plats.

Grav 5 sedd från norr. På bilden syns tydligt att lårbenens ledändar inte vuxit fast.
