Rapport 2010:14

Arkeologisk förundersökning i form av schaktningsövervakning

Murar i marken väster om S:t Laurentii kyrka S:t Laurentii kyrkogård, Prästgatan och Bergsvägen i Söderköping

RAÄ 14

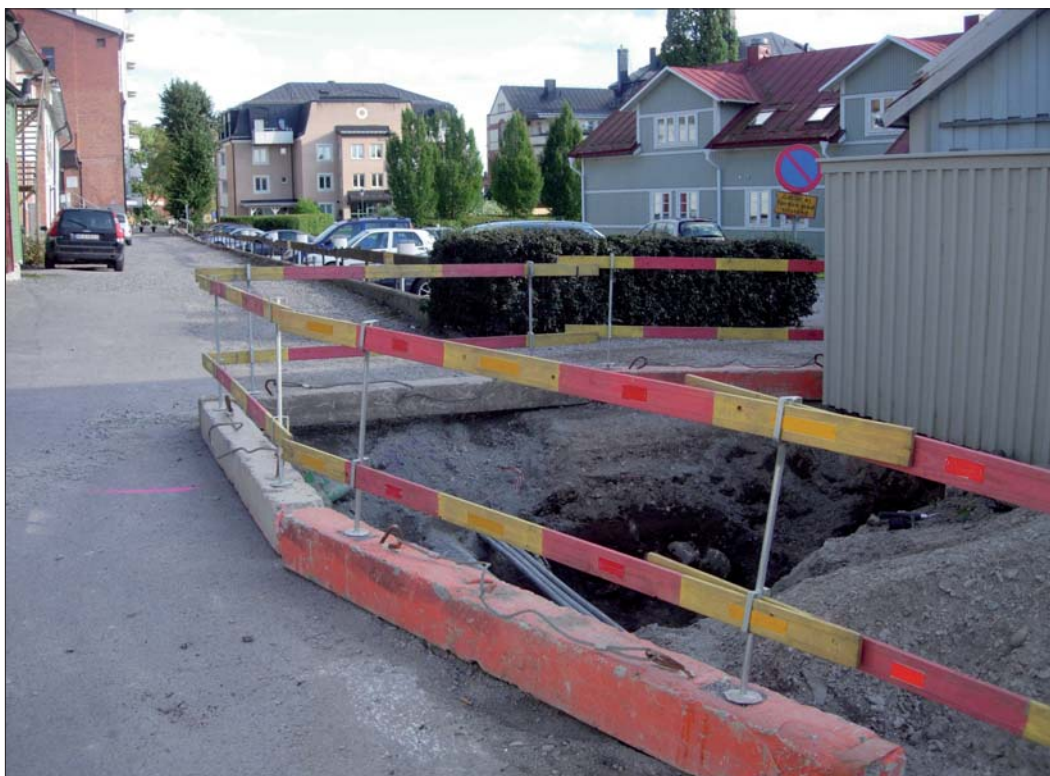
Schaktet i Bergsvägen (korsningen Badstugränd) var ca 2,5 x 1,5 m stort och ca 1,0 m djupt. Kulturlager framkom på ca 0,8 m djup innehållandes enstaka större stenar utan struktur. Då inga konstruktioner eller flerskiftade lager påträffades inskränkte sig dokumentationen till fotografering och beskrivning.

Figur 5. Schaktet i korsningen Bergsvägen och Badstugränd. Foto Mats Magnusson, ÖLM.

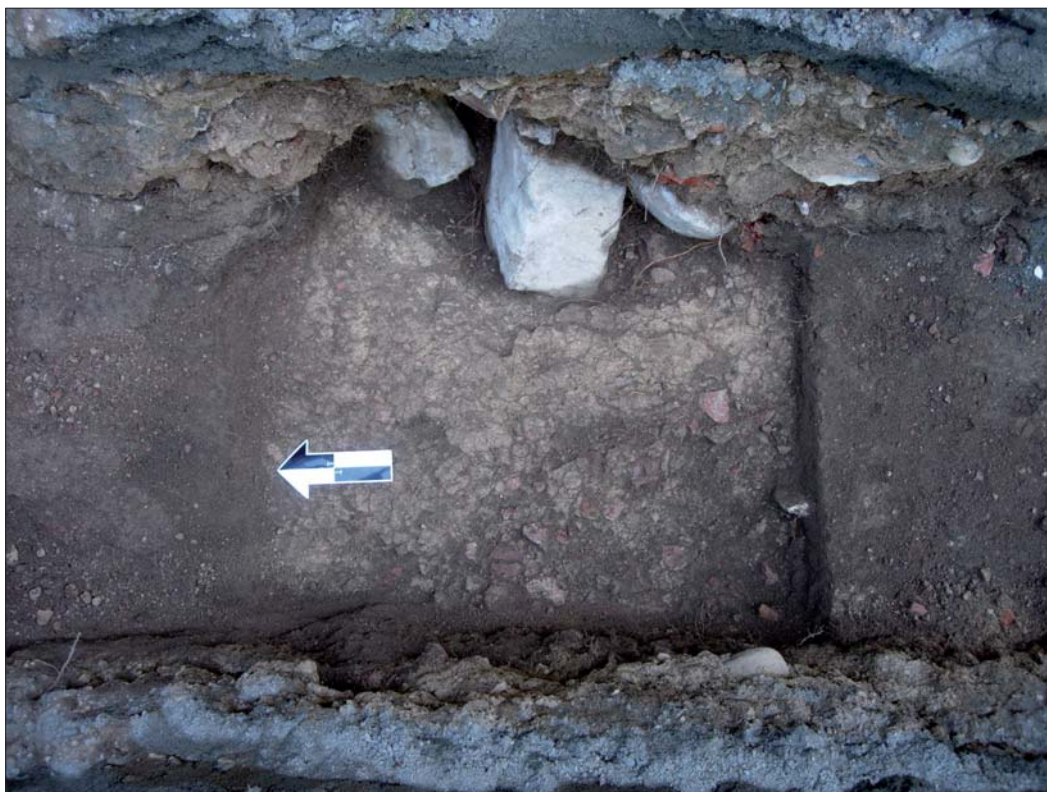
Ungefär mitt för västportalen framkom vad som tycktes vara rester av ett kalkbruksgolv på ett djup av ca 0,8 m under marknivå, detta frampreparerades endast längs ett kort stycke då det låg under det egentliga schaktdjupet (figur 6).

Figur 6. Möjligt kalkbruksgolv utanför S:t Laurentii västportal. Foto Mats Magnusson, ÖLM.

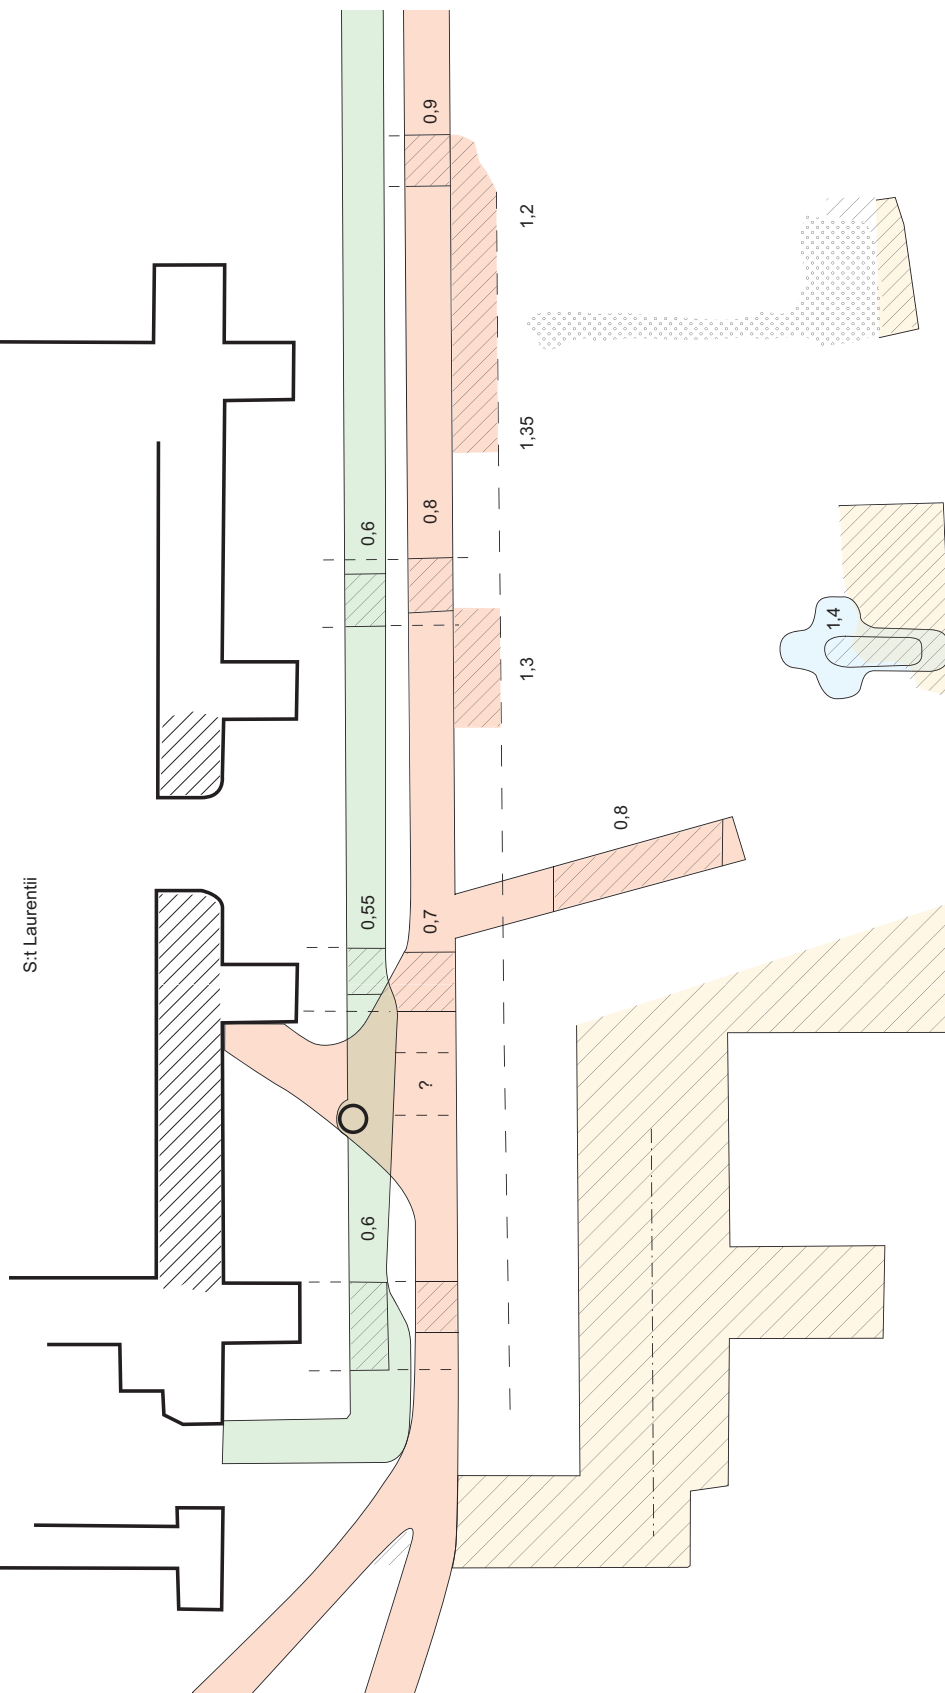
Figur 7. Sammanställning av de undersökningar som utförts väster om S:t Laurentii.

I figur 7 finns en sammanställning av de undersökningar som utförts väster om kyrkan för att därmed försöka få en överblick av de murar som påträffats i marken. Murarna tycks inte på något sätt tyda på en äldre kyrka, ett västtorn eller på att kyrkan av någon anledning skulle ha kortats i väster. Murarna innehåller tegel, de är väldigt grova och de orienterar sig i en nord-sydlig riktning vilket talar mot en föregångare i form av en romansk kyrka. Den form murarna tar stämmer inte med ett torn då det skulle vara alldeles

- Undersökning 1929 (Lundström)
- Undersökning 1975 (Benett & Bäck)
- Undersökning 1983 (Hörfors)
- Undersökning 2009 (Magnusson)
- Murar
- Stenpackning

S:t Laurentii kyrka
Söderköpings stad och
kommun, Ög
RAÅ 14
Schaktplan
Skala 1:100
Dnr 411/09
2010-03-17 Mats Magnusson
Renritning Johan Levin

för litet och/eller konstigt orienterat. Inte heller kan jag få ihop resterna av murar till att bilda grundmurar till en gotisk västfasad som senare skulle ha rivits på grund av sättningar, brand eller dylikt.

Den stora mängden tegelkross och det faktum att de grova murarna har tegel inblandat i sitt bruk innebär att den byggnad som föregått kyrkan på platsen inte kan ha legat där så länge. Tegel brukar sägas ha kommit till Östergötland kring mitten på 1200-talet vilket skulle innebära att byggnaden endast var ca 40 år när den revs för att lämna plats åt den nya kyrkan.

Då S:t Laurentii antagligen ligger på mark tidigare tillhörig Bossgård så skulle en tolkning kunna vara att detta var en byggnad i fältsten, med delar i tegel, tillhörande Bossgård. Murarnas tjocklek gör att man kan spekulera i om byggnaden haft någon form av försvarsfunktion och/eller flera våningar. Här finns en liten överensstämmelse mellan murarna som de framkom 1929 och bilder över murarna på Alsnö hus. Alsnö hus stod färdigt någon gång före 1274 och var visserligen mer av ett sommarpalats klätt i tegel än en försvarsanläggning men övriga arkitektoniska element skulle kunna stämma bra överens (Thordeman 1920). Figur 8 och 9 visar på hur konstruktionerna påminner om varandra och figur 10 är en planritning över Alsnö hus som kan användas för att jämföras med figur 7.

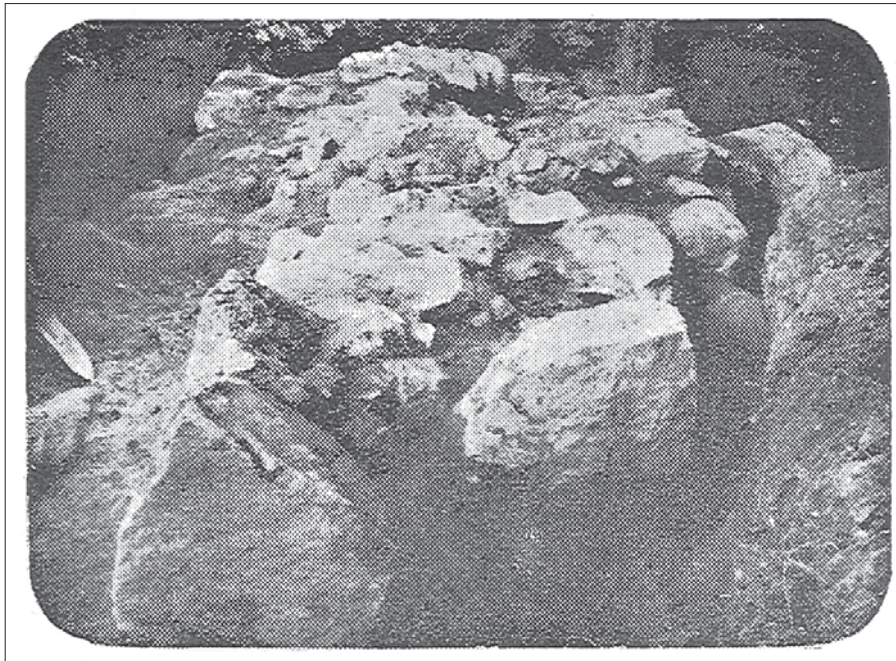
Figur 8. Den tre meter breda muren vid S:t Laurentii fotograferad från norr. Foto S:t Ragnhilds Gilles årsbok 1930.

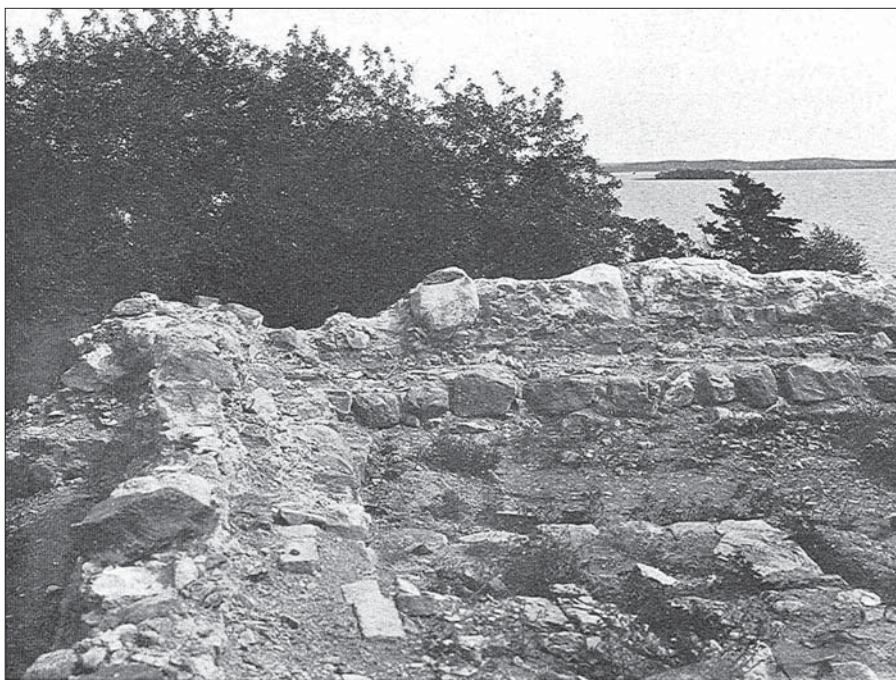
Figur 9. Alsno hus murar, från väster, som de såg ut vid undersökningen i början av 1900-talet. Foto Bengt Thordeman.

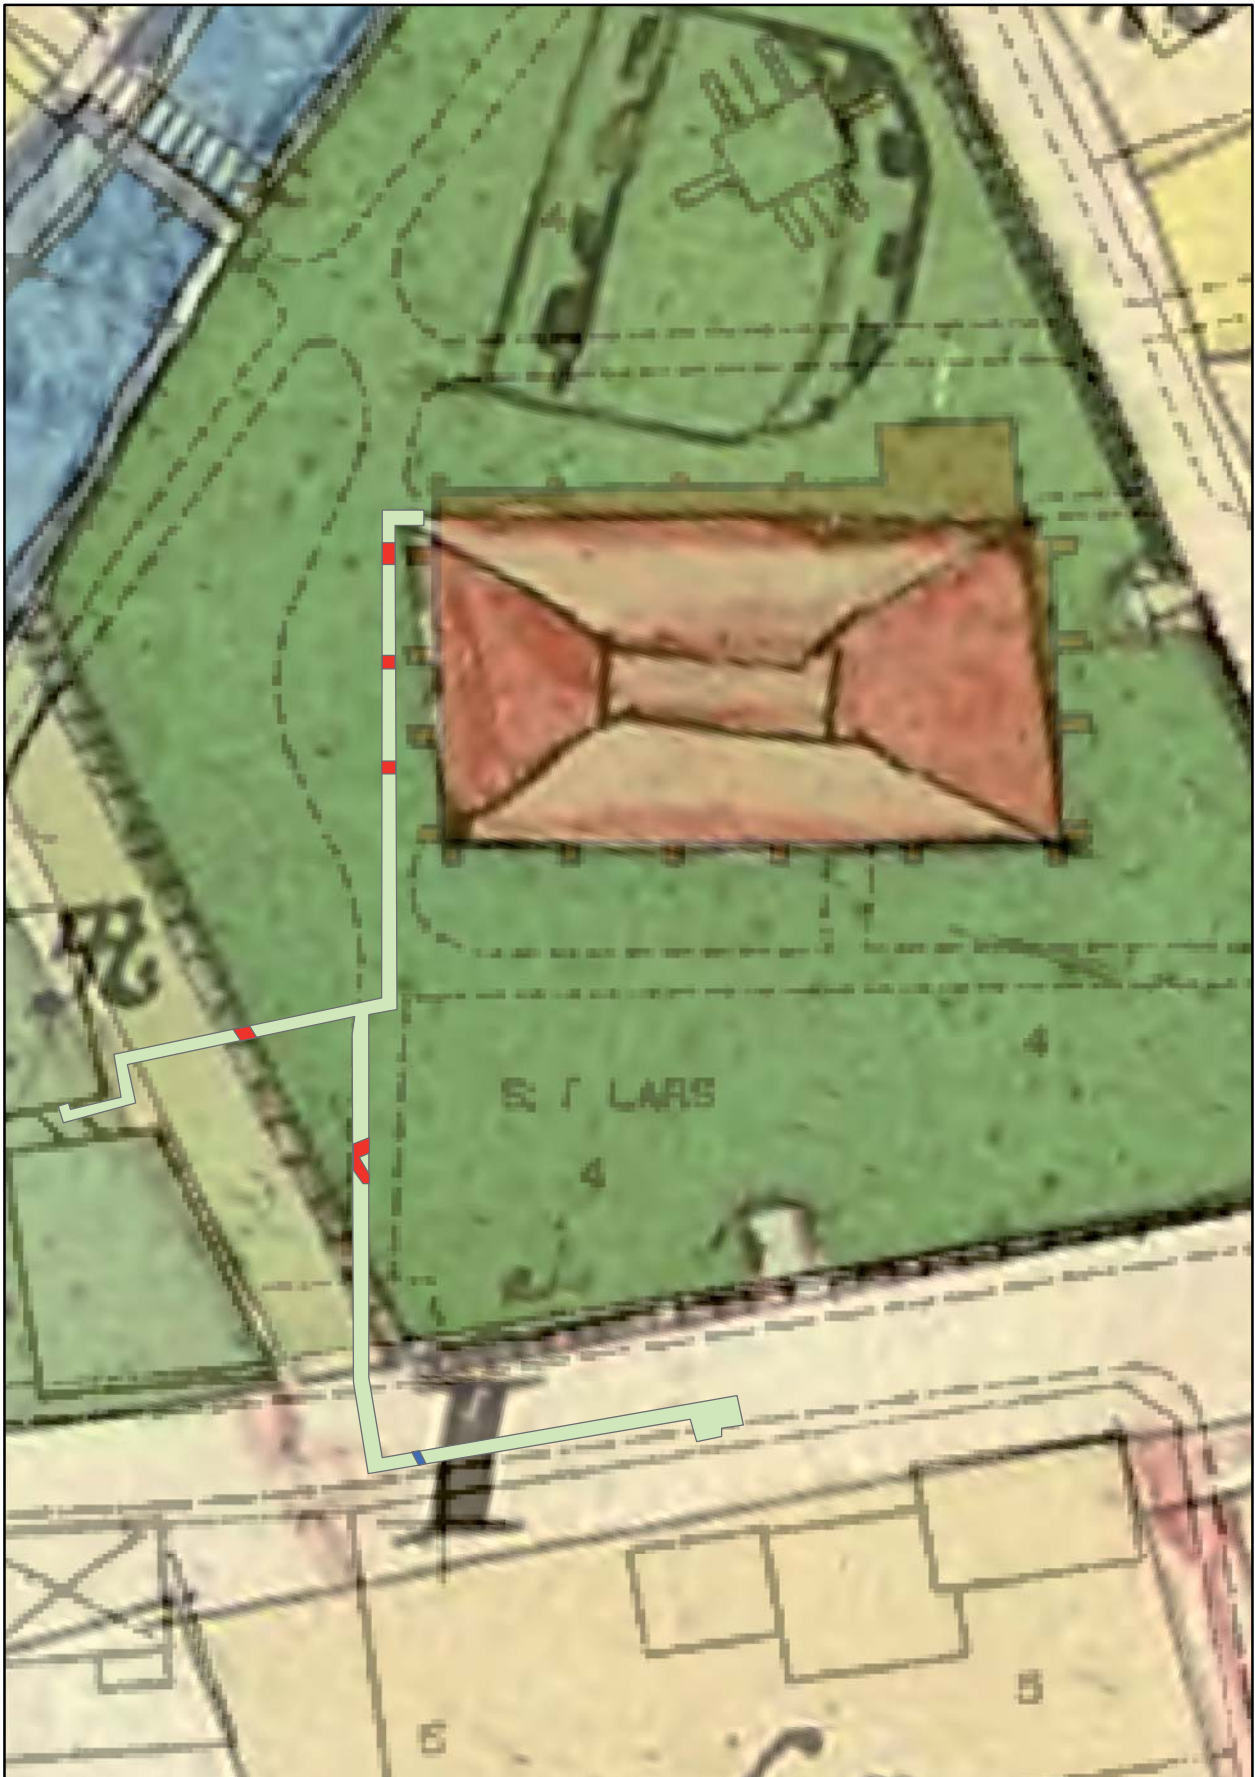
Förutom murarna väster om kyrkans västfasad påträffades även den äldre bogårdsmuren som syns på kartan från år 1779 (figur 12). Jorden på de båda sidorna av muren skiljde sig mycket åt då den östra sidan (kyrkogården) bestod av grå lera med en stor mängd människoben medan den västra sidan bestod av en gråsvart, lerig kulturjord med inblandat tegel och bruk.

Figur 12. 1779 års karta över fastighetskartan med schakt och konstruktioner markerade (jämför fig 3).
Skala 1:500

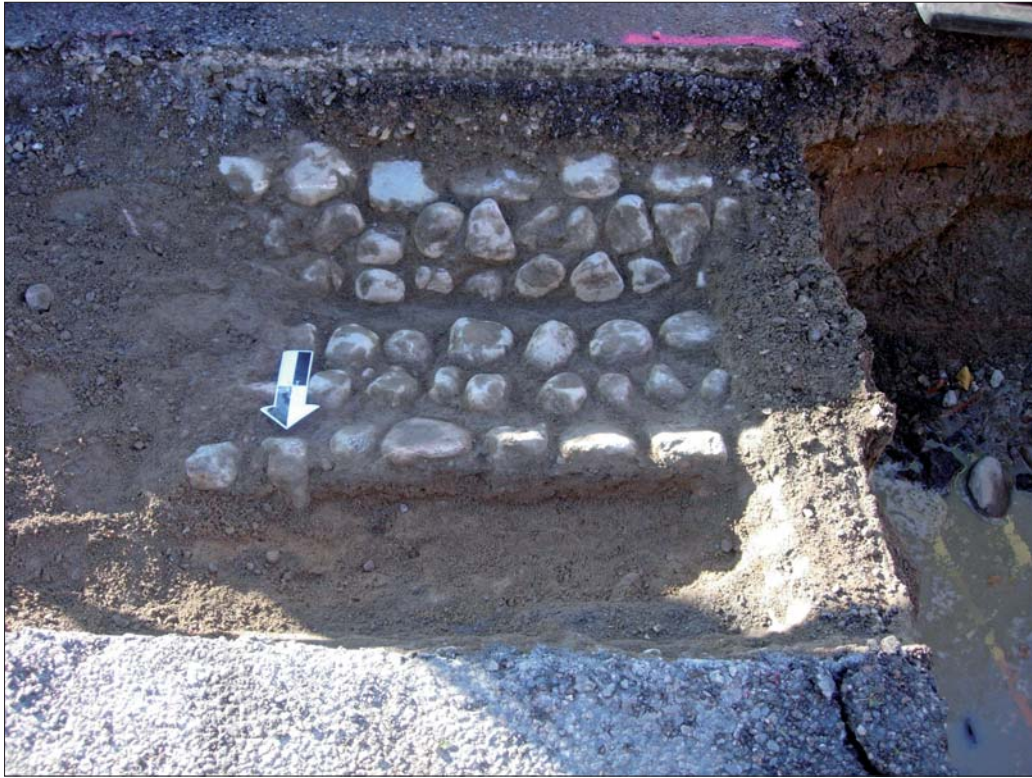
schaktning för VA-ledning). Kullerstenen var lagd som rännsten i det parti som frilades (figur 13). Under flera lager sand framkom ett eventuellt raseringslager ungefär 0,6 m under dagens gatunivå. Detta lager, som bestod av brun sand, tegel och sten, kunde följas längs hela profilen.

Figur 13. Kullerstengata med rännsten i Prästgatan. Foto Mats Magnusson, ÖLM.

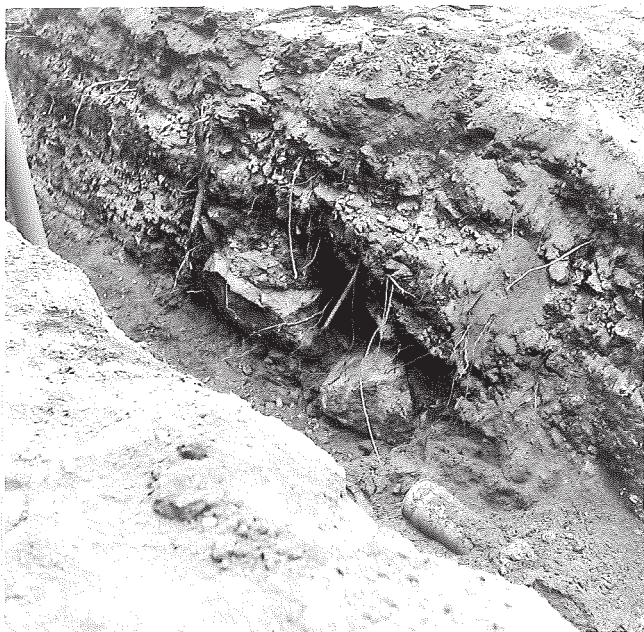
E 48959

Mellan 9 och 9,8 m var mur 2, som även den korsade schaktet och var uppbyggd på samma sätt som den föregående. Den var ungefär lika hög och inte heller här kunde djupet bestämmas. Det tegel, som beskrivits ovan mellan mur 1 och 2 synes ha slutat ungefär vid 9 m, dvs där mur 2 börjar. Därefter finns visserligen tegel här och där i ett lager av liknande beskaffenhet som längre norrut, men det är snarare kalkbruk med tegel än tegel med kalkbruk. Teglet mellan mur 1 och 2 var ordentligt lagt med brukfyllda fogar.

5. Mur 2 i schakt 1 mot SO. Lägre vid 9m. Jfr ritning 2b.

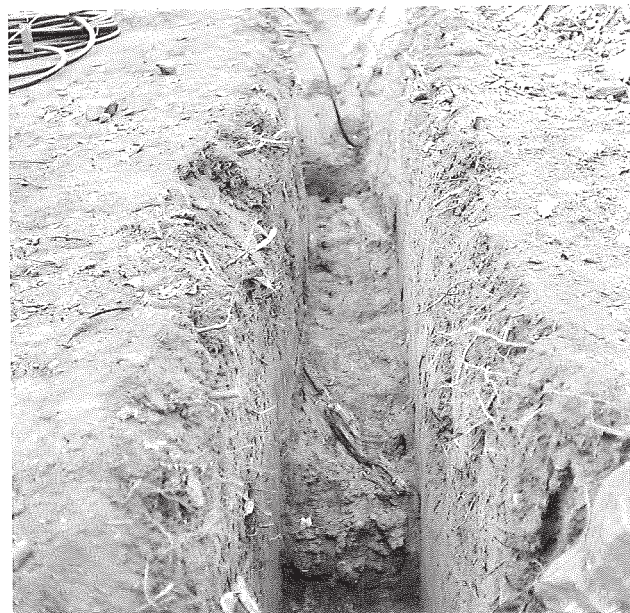
E48966

Mellan 39 och 45 m påträffades på c:a 1,4 m djup två stockar diagonalt genom schaktet i VSV - ONO riktning (ritning 4). Invid dem fanns 4 stolpar, den sydligaste 0,4 m i diameter. Lämningarna låg i ett lager hård påförd lera. Inga fynd gjordes i anslutning till dem. Någon tolkning var inte möjlig att göra. Efter uppmätning och fotografering har de avlägsnats.

12. Översikt schakt 1 bortre
delen mot S. Jfr ritning 4.

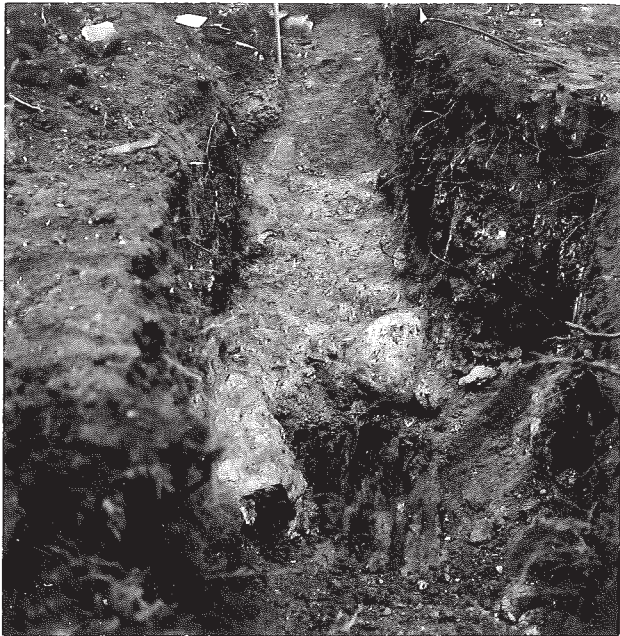
E48971

Schakt 2 grävdes nästan vinkelrätt mot schakt 1 och anslöt till detta vid 2,2 m. Schaktet korsades mellan 2 och 2,8 m av en stenmur i kalkbruk. Dess höjd var c:a +4,25 m. Djupet kunde inte fastställas, då avloppsledningen inte skulle läggas så djupt och det därmed inte fanns någon anledning att riva upp stenmuren. Troligen har den vilat på rustbädden, som beskrives nedan. Mellan 2 och 5,7 m var en mur av sten och kalkbruk bevarad till 1 skifts höjd. Liksom muren längs schakt 1 mellan 12 och 18 m vilade den på en rustbädd av ekplankor, men de hade här riktningen Ö-V. Rustbädden fick ligga kvar under avloppsledningen.

17. Schakt 2 övre delen av en mur.
Jfr ritning 3. Mot V.

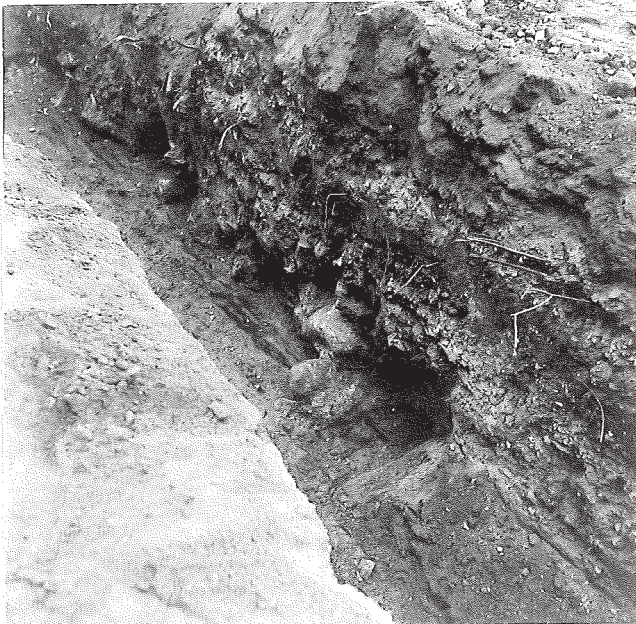
E48977

Strax efter 12 m började en rustbädd av ekplankor 5,75 x 0,11 x 0,4 m (upp till 0,43 m breda). Plankorna låg direkt i moränleran, som var mycket blöt och var blålera. Under plankorna fanns pålar, sannolikt av asp. Ovanpå rustbädden var 0,05 m lera. I norra delen hade rustbädden sjunkit 0,35 m. Den har varit underlag för en kraftig stenmur, som vid c:a 18 m korsades av mur 3, som var av samma typ som de två föregående. Av den längsgående muren på rustbädden var 1 skift bevarat. Av profilerna kunde inte utläsas hur hög den varit. Kulturlagren fortsatte fram till 14,2 m, varefter området är omrört och det är svårt att utläsa något av profilen. På andra (södra) sidan av mur 3 fanns endast jord och lera samt enstaka gravar, som ej undersöktes.

23. Schakt översikt mot Ö. Rustbädd av ekplankor skymtar i mitten av bilden.

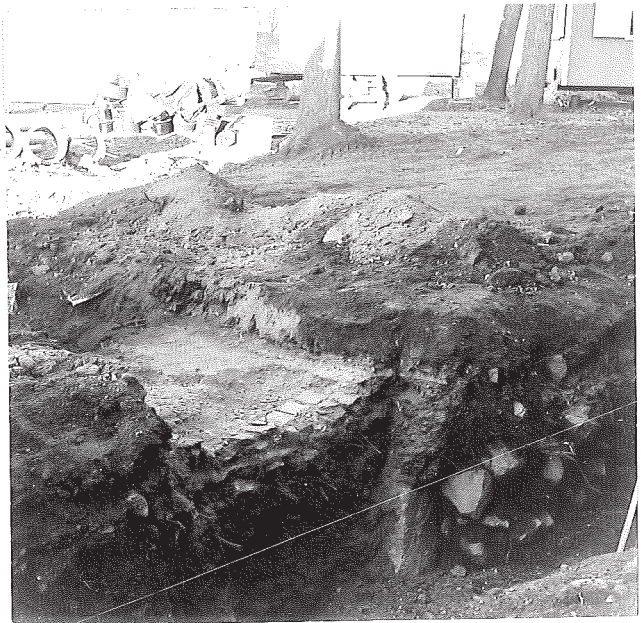
E48978

24. Schakt 2 tegel. I förgrunden schakt 1. Mot NV.

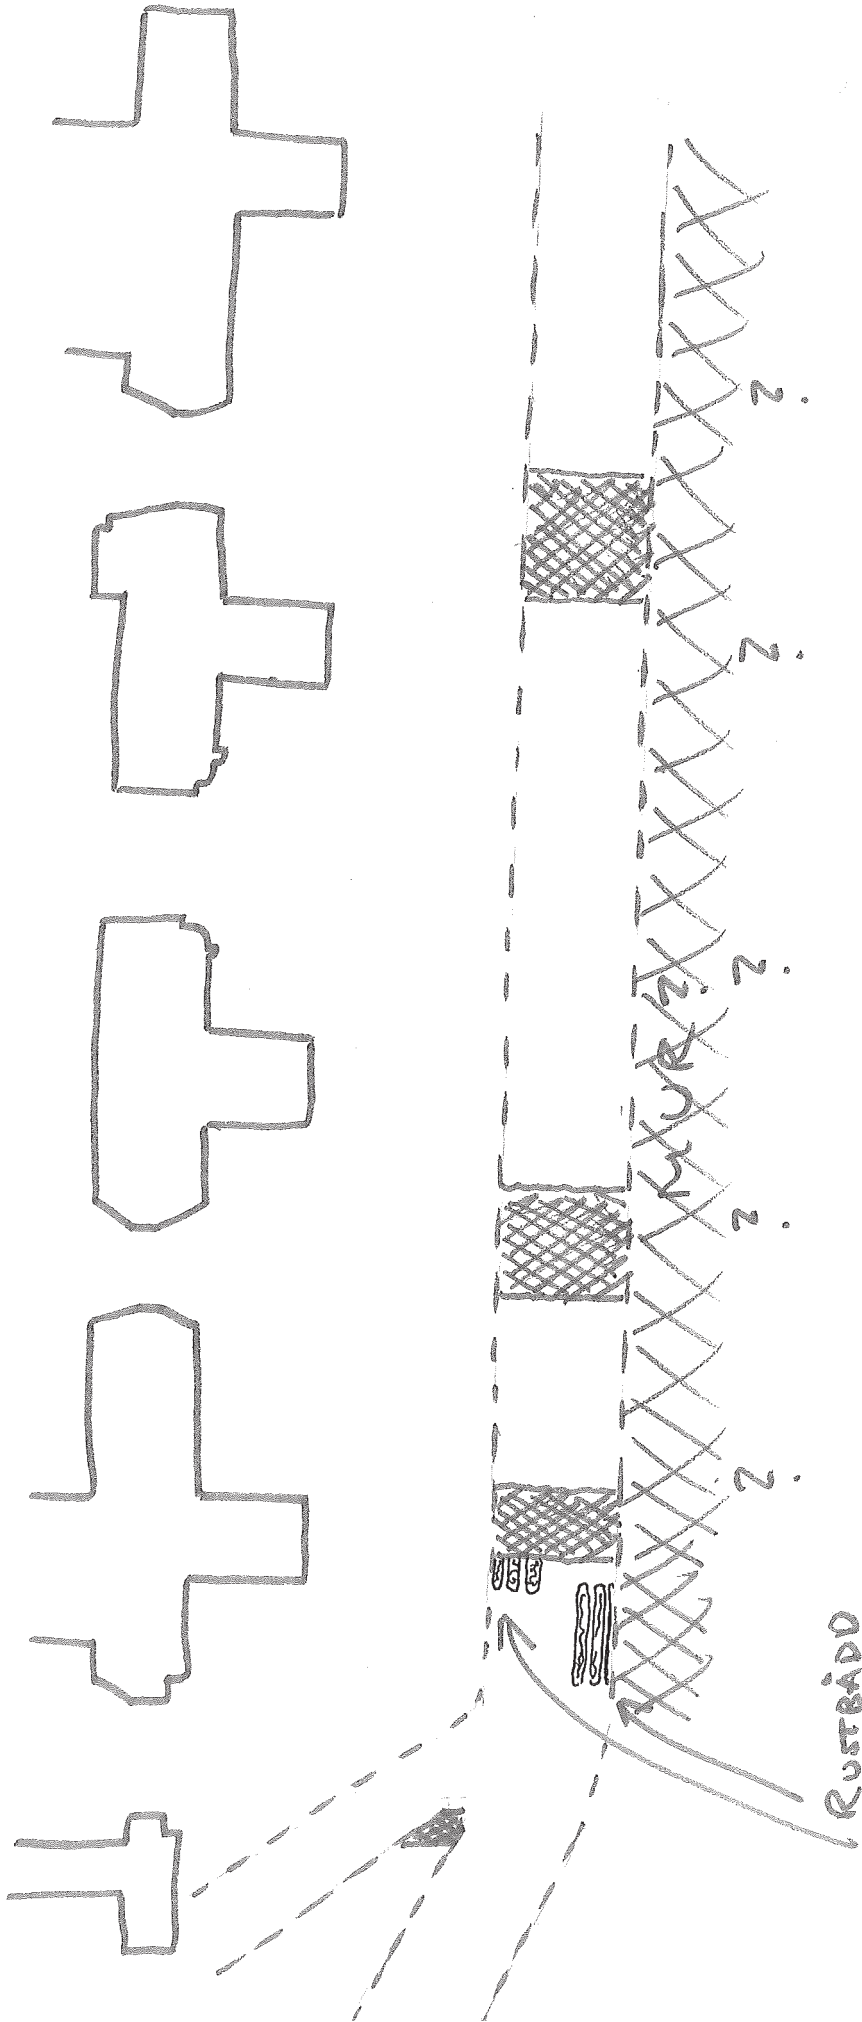
Där schaktet grenade sig, invid kyrkans nordvästra hörn, kunde i profilen iakttagas rester av den i öst-väst gående mur, som är markerad på planen över 1929 års utgrävningar (A på ritning 1). Övriga delar av denna mur var då undersökningen började redan bortschaktade. Av de tre murar som längre söderut korsade schaktet var den mellersta delvis lagd i bruk. Den nordligaste av dessa murar vilade på en rustbädd av ekstörar, 10-20 cm i diameter. Rustbädden, som låg direkt på leran, befann sig på ca 155 cm djup under den nuvarande marknivån.

Utmed schaktets hela västra sida syntes i profilen stora gråstenar, som tycktes bilda en mur. En i nord-syd gående mur är också markerad på 1929 års plan, men omkr 1 meter längre västerut. Närmare utredning av förhållandet var av tidsskäl inte möjlig. I norra änden av schaktet låg, intill västra schaktkanten, på ca 155 ekstörar i schaktets längdriktning. Denna rustbädd fortsatte in under stenarna i profilen. Fyllnadsmassorna väster om kyrkan utgjordes av jord, sand, tegelskärvar och bruksrester.

S:t LAURENTII KYRKA,
SÖDERKÖPING
MURRESTER PÅ KYRKANS
VÄSTSIDA 1:100
RITNING 2

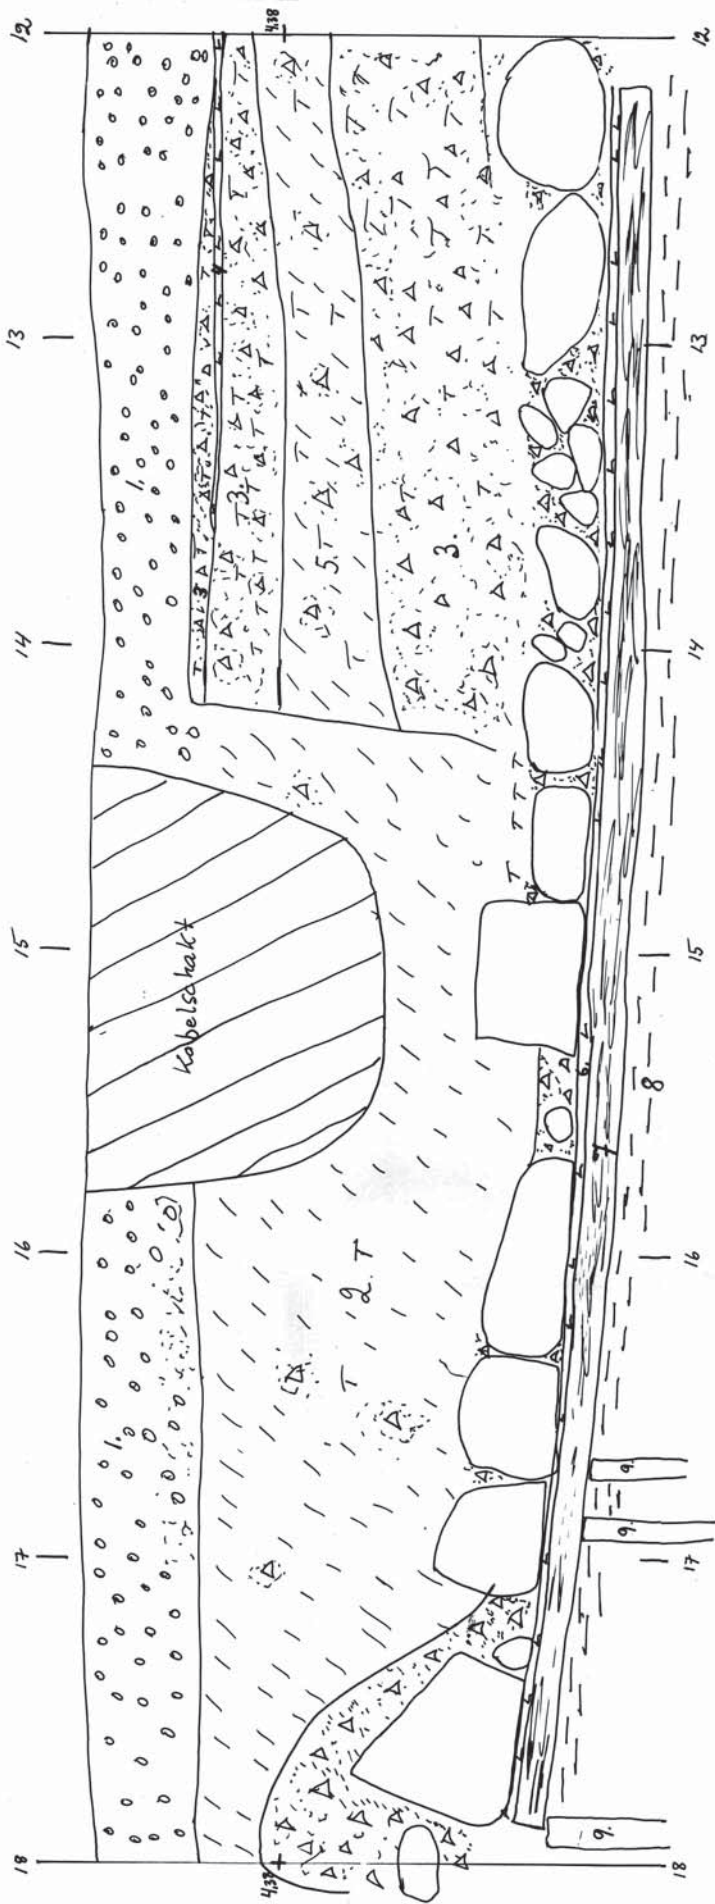
Schakt 1. Vid 1,5 - 2,5 m var mur 1, som korsade schaktet. Den var uppbyggd av stora gråstenar, hopfogade med kalkbruk. Muren nådde en högsta höjd på +4,25 (markytan +5,1m). Dess djup kunde ej fastställas, då schaktet redan var återfyllt, men den har varit minst 1 m hög. Bredden var ungefär densamma. Öster om och strax ovanför muren fanns tegel möjligen i två skift med ett lager kalkbruk emellan. Det undre skiftet, som börjat vid den nu försvunna övre delen av mur 1 och fortsatt till 9m(?) och mur 2 kan ha varit ett golv. Teglet var av stort format c:a 13 cm brett och 9 cm tjockt.

Ög. Söderköping
 S:t Laurentii kyrka
 Profil sch 1 mot V
 SK 1:10
 9/11 - 75
 Gustaf B. S.
 Ritning 2a

1. Grus
2. Jord, råbotten, kalkbruk, tegelfis, enstaka människoben
3. Kalkbruk, tegelfis
4. Brun lera
5. Jord, kalkbruk, tegelfis
6. Lera
7. Ekvänka
8. Moränlera, blålera
9. Pålar, förmodligen av asp
10. Tegellager
11. Måttat trä
12. Sand
13. Kalkbruk
