# Fjärrvärme längs Ågatan och i kv Forseman

Ågatan, Breda gränd, kv Forseman och kv Norrtull

RAÄ 14

Mats Magnusson

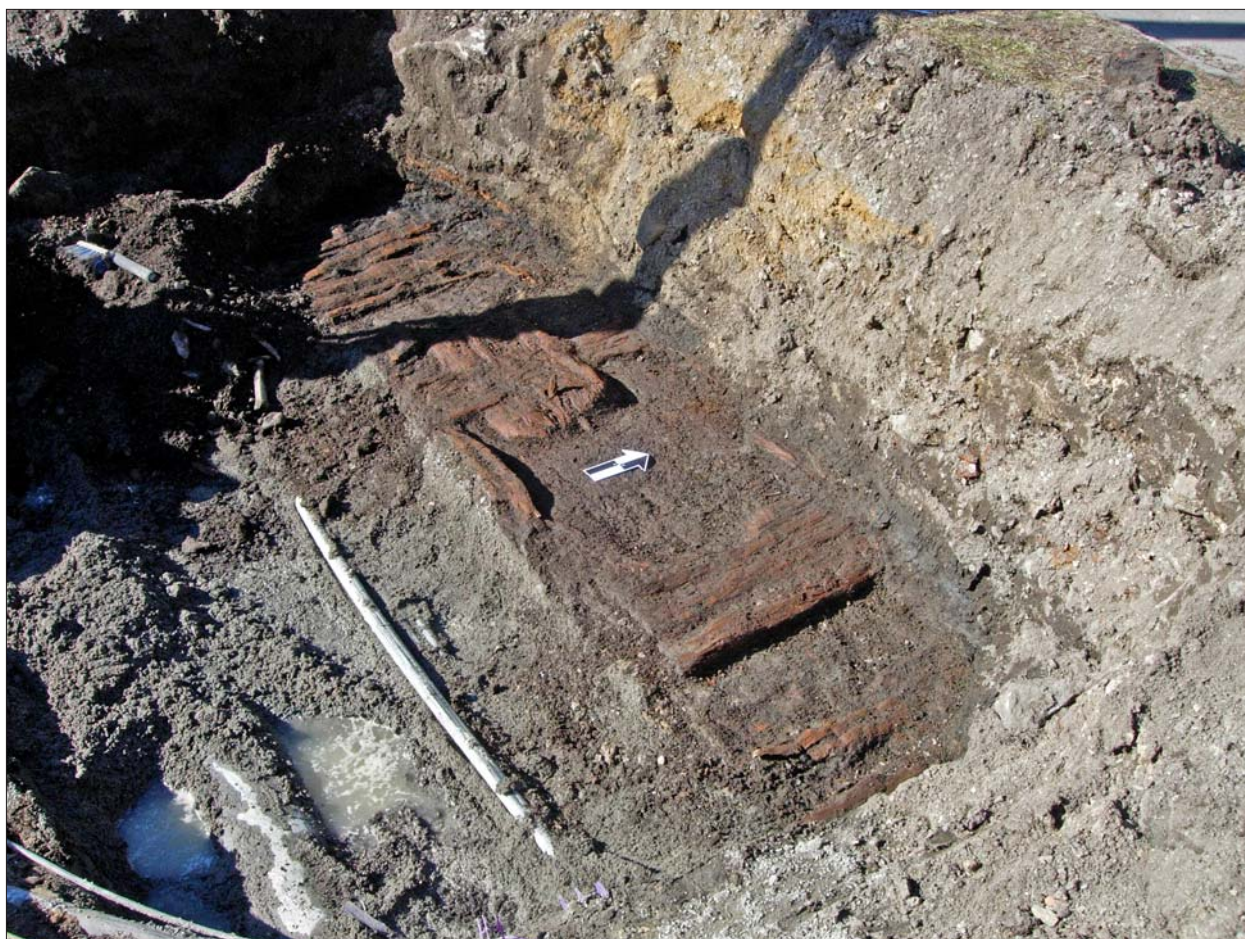
Figur 5. De påträffade kavelbrölämningarna med 2007 års schakt söder om dem.

Schaktningen tog sin början i korsningen Ågatan/Breda gränd där man skulle ansluta till fjärrvärmeledningen som lades ner 2007. Då schaktet breddades något mot 2007 års grävning påträffades mer av den kavelbrogata som sedan tidigare var känd. Den nu framgrävda bredden på kavelbron överstiger 4 m men är inte avgränsad, vare sig i norr eller söder (tidigare avgrävd). I öster tycks kavelbron upphöra strax innan korsningen Ågatan/Bredagränd då någon fortsättning inte kunde ses vare sig vid fjärrvärmegrävningarna 2007 eller VA-grävningar 1985 i Breda gränd (Carlsson 2008, Hasselmo 1996). I väster är en eventuell fortsättning på kavelbron svår att uttala sig om då de relativt vållagda kavlar tvärt övergår till att bli en röra av trä och sten (Carlsson 2008). Åldern på kavelbron tolkades som medeltida vid undersökningen 2007, då keramikfynd på och mellan kavlar gav detta för handen. Flera fynd av äldre rödgods och s k nästan stengods mellan kavlar vid den aktuella undersökningen styrker den tidigare tolkningen.

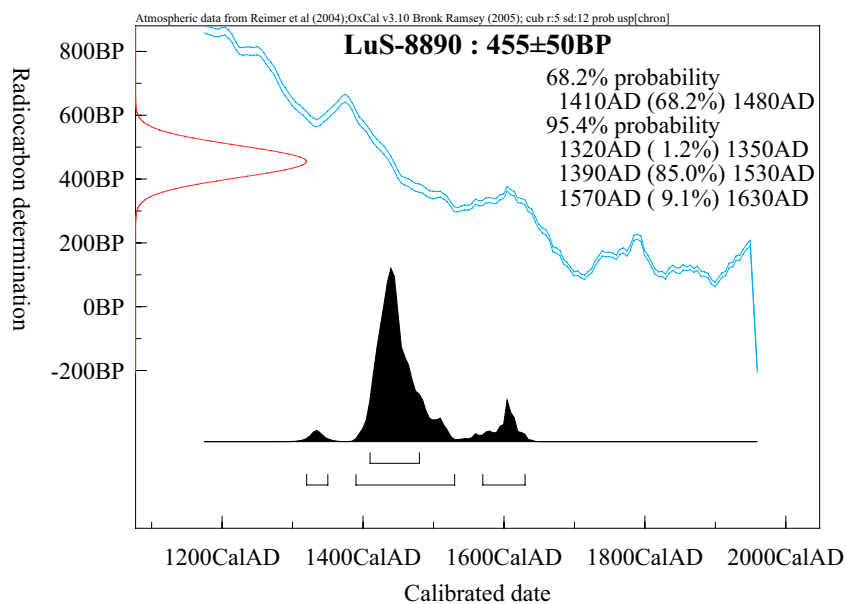
Figur 6. <sup>14</sup>C-datering av träkonstruktion längs Ågatan, tolkad som en bro. LuS-8890. Laboriet för <sup>14</sup>C-datering i Lund.

Längs Ågatan påträffades, vid schaktbotten, en träkonstruktion som var orienterad i nord-sydlig riktning och uppmätte ca 4,5 m på bredden. Denna konstruktion följer i sin förlängning den tomtgräns som löper igenom kv Forseman idag och som på den historiska kartan från 1779 (se figur 4 och 7) är en gränd. Detta tyder på att konstruktionen utgör en bro över Lillån, alternativt en kavelbro som lett fram till en bro. Träkonstruktionen har <sup>14</sup>C-daterats till 1400-talet (LuS-8890). Brofästen har tidigare påträffats på andra sidan Ågatan, i kv Gillet, vid undersökningar i början på 1960-talet. Dessa brofästen låg dock i Breda gränds södra förlängning (Lindahl 1963).

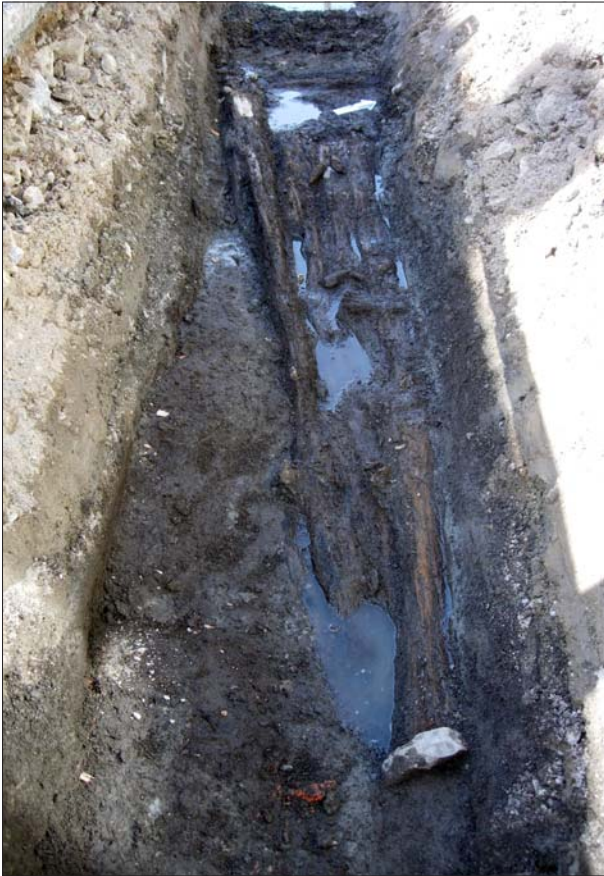
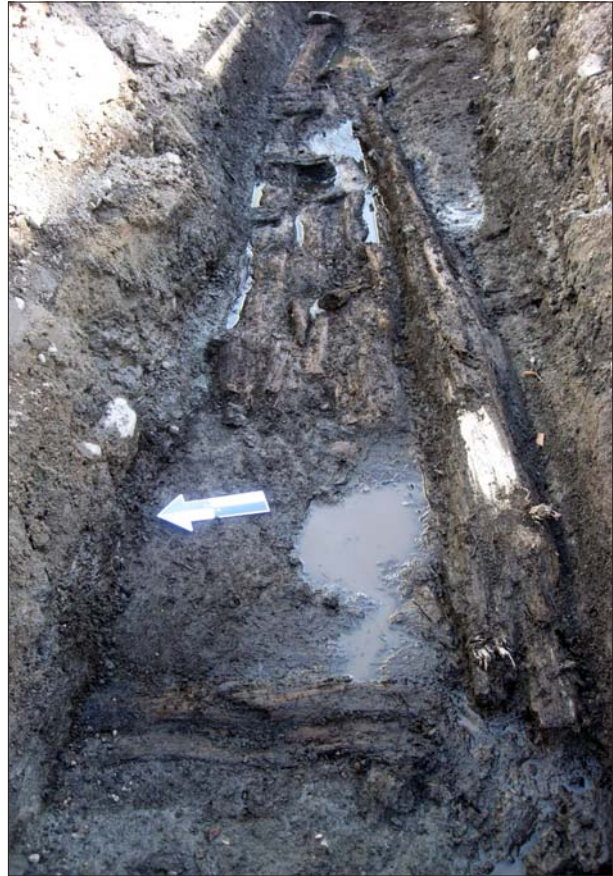
Figur 8. Konstruktionen längs Ågatan vilken tolkas vara en bro. Mot väster resp öster.  
Foto Mats Magnusson, ÖLM.

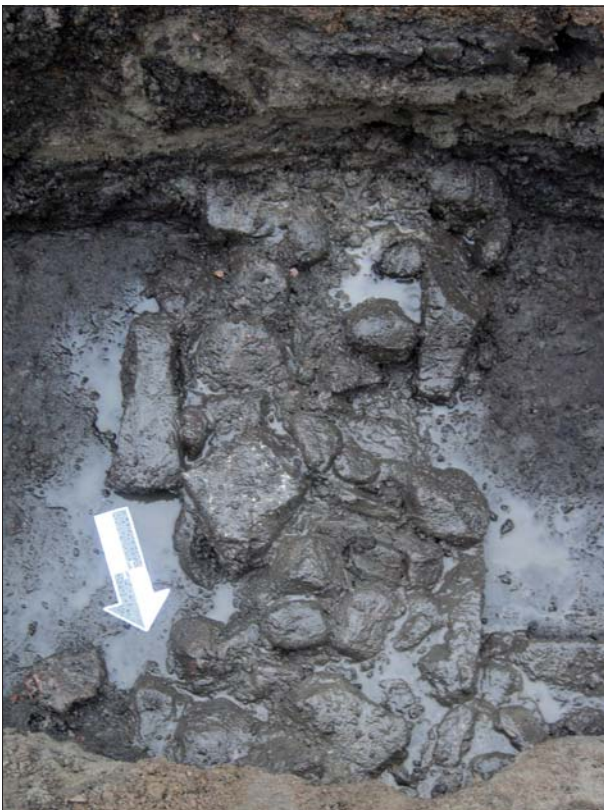
Figur 9. Stenränna/stenpir. Foto Mats Magnusson, ÖLM.

ger anläggningens omgivning en medeltida datering. Strax öster om rustbädden korsades schaktet av en samling stenar. Denna stenkonstruktion tolkades till en början som en nedgrävd ränna fylld med sten och därmed antagligen någon form av dränering, det kan dock tänkas att det skulle kunna vara en stenpir lagd ut från strandkanten (figur 9). Bärlagret till dagens

väg har grävts ner i kulturlagret och gör att stenkonstruktionens övre del inte finns bevarad. Konstruktionen tycks även fortsätta djupare än schaktbotten och detta tillsammans med den yngre störningen gör tolkningen osäker.

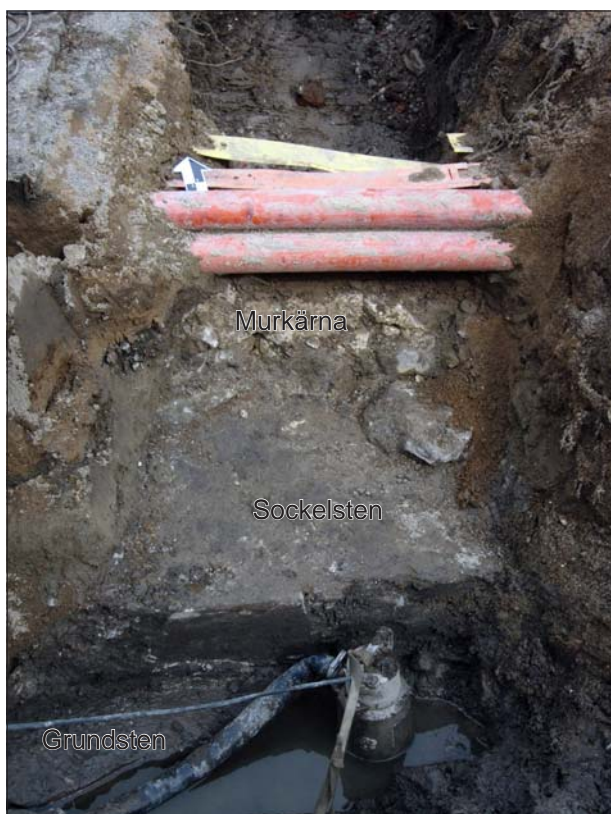
Figur 10. Muren längs Ågatan (Mur 1), mot norr.  
Foto Mats Magnusson, ÖLM.

Vid tvärschaktet in i kv Forseman från Ågatan påträffades en kraftig mur (Mur 1) (figur 10). En lång, flat sten föreföll utgöra grundsten till en ca 0,3 m hög och 1,45 m djup sockelsten. På sockelstenen fanns rester efter en murkärna bestående av stenar i varierande storlek och kalkbruk. Denna murkärna var nedbruten till en höjd av ca 0,4 m och längs dess topp löpte flera el- och teleledningar. Murkärnan var förskjutet mot sockelstenens norra sida och uppskattas ursprungligen ha varit närmare 1,0 m bred. Området norr om muren bestod av ett massivt raseringslager som fortsatte djupare än schaktdjupet. Detta raseringslager tolkas som en igenfylld källare. Denna tolkning baseras delvis på att åtskilliga kubikmeter vatten pressades upp i schaktet i Ågatan då grundstenen som muren vilade på grävdes fram.

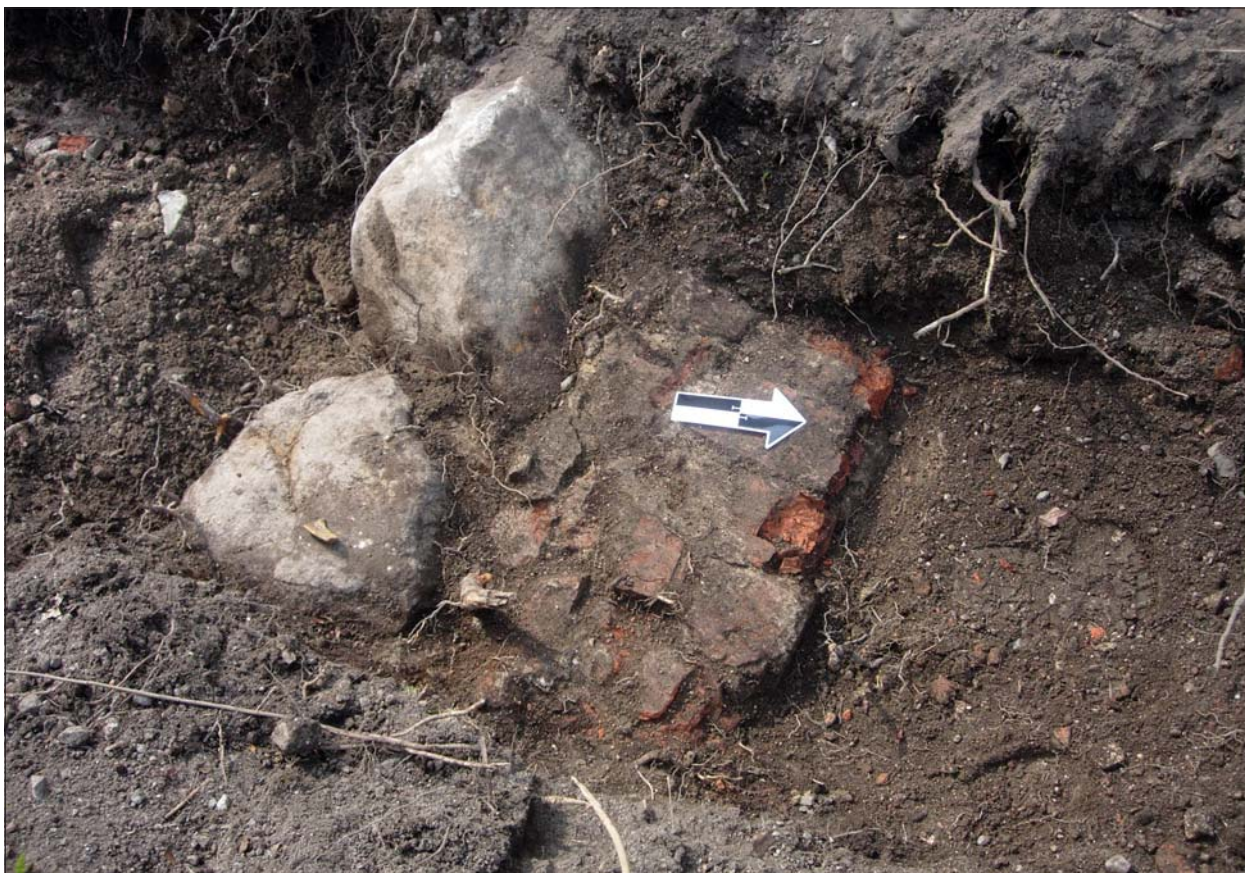
Figur 11. Mur 2, mot väster. Foto Mats Magnusson, ÖLM.

Cirka 4 m norr om Mur 1 framkom resterna efter ytterligare en mur (Mur 2) (figur 11). Denna mur bestod av en murkärna av gråsten klädd med tegel.

Denna mur bör höra samman med Mur 1 och därmed vara byggnadens norra avgränsning. Denna tolkning förstärks av att raseringslagren som vidtog norr om Mur 1 också slutar vid Mur 2. På en kartskiss från år 1775 finns en större byggnad, troligen av sten, utträd på den ungefärliga platsen för den nu påträffade byggnaden (figur 12).

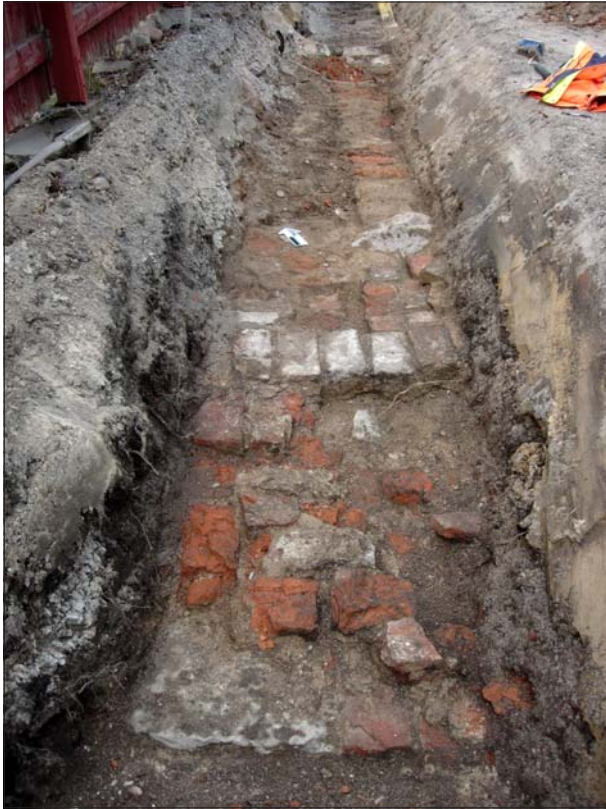
*Figur 13, överst t v. Tegelbyggnaden.*

Resterna efter en tegelbyggnad påträffades i schaktet ca 14 m in i kv Forseman. Dessa byggnadsrester framkom ca 0,35 m under dagens marknivå. Byggnaden var ca 6,8 m lång, hade upp till två varv tegel bevarat och under teglet kunde en grundsten/sockelsten noteras i byggnadens södra del. I byggnadens norra del fanns resterna efter ett fundament för eldstad eller kakelugn.

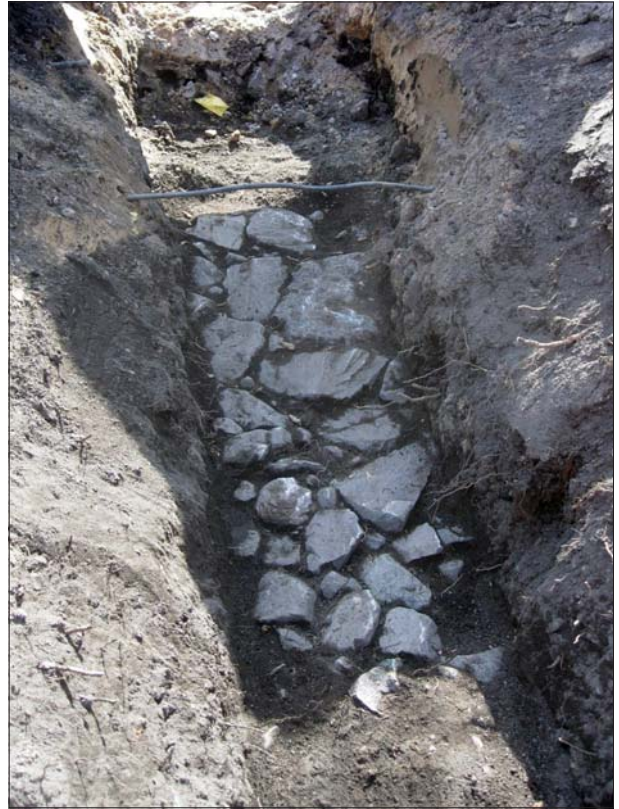
*Figur 14, överst t h. Den undre stenläggningen mot SV.*

I slutet av schaktet framkom två stenläggningar på varandra, den övre på ett djup av ca 0,4 m och den undre på ett djup av ca 0,5 m under dagens marknivå. Dessa stenläggningar kunde följas längs en sträcka av ca 2,3 m. Den övre var en kullerstensläggning och den undre bestod av någorlunda flata stenar i storleken 0,07-0,50 m. Det är möjligt att den undre stenläggningen finns bevarad längs en längre sträcka än vad som framkom, men ligger då under det nu grävda djupet på 0,5 m.

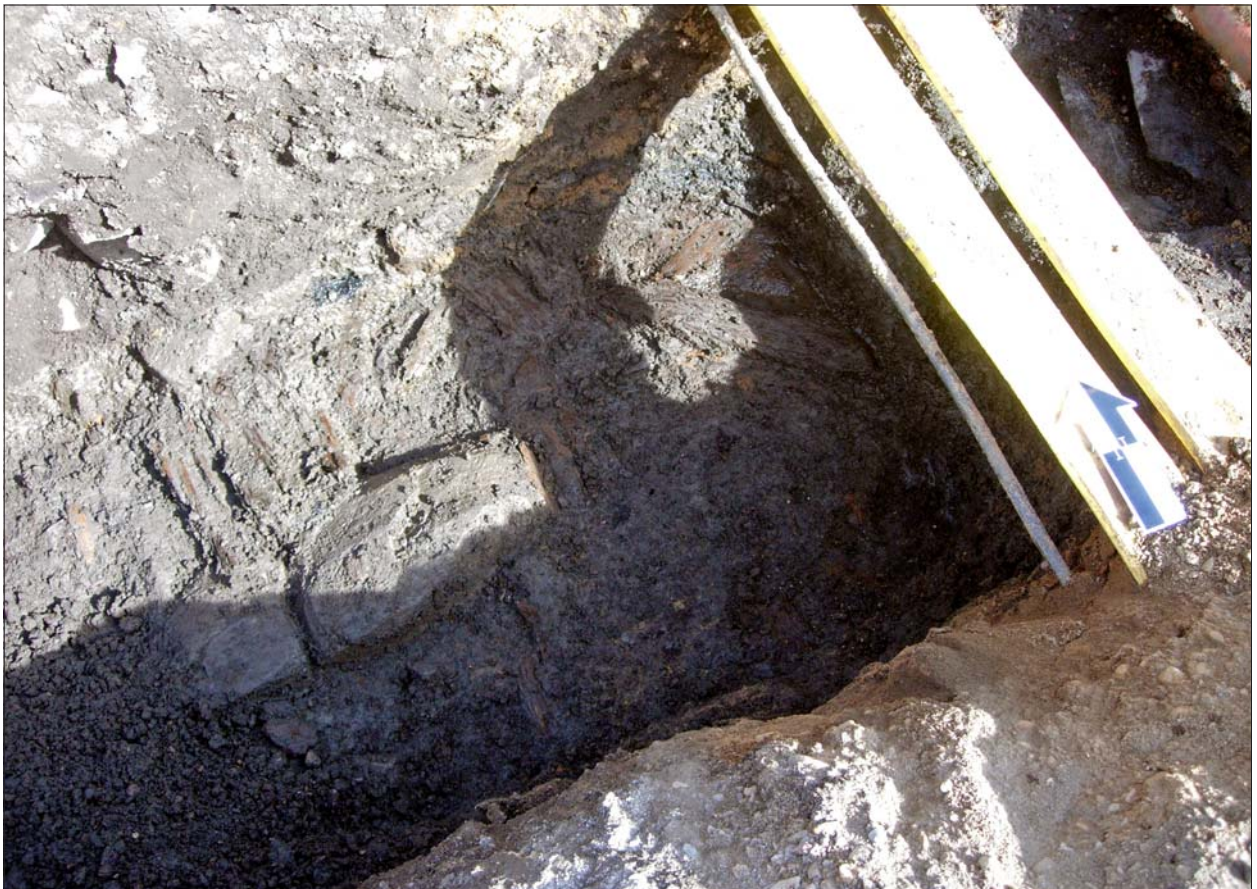
*Figur 15, ovan. Trärester utmed Breda gränd, mur 4 kan anas under kabelbanden.  
Foto Mats Magnusson, ÖLM.*

I schaktet in till byggnaden på Breda gränd 3 framkom en stor sten (ca 0,7 m i diameter) och intill denna en nedslagen påle. Detta tolkas som en syllsten (Mur 3) till en byggnad där dess östra vägg eventuellt är den grundmur (Mur 4) som påträffades i höjd med trottoaren ut mot Breda gränd. Konstruktionerna tycks dock skilja sig åt där muren ut mot gatan verkar vara kallmurad (detta var dock svårt att konstatera då en mängd ledningar löpte direkt ovanpå konstruktionen). Längs schaktbotten mellan dessa båda konstruktioner fanns dåligt bevarat trä som skulle kunna utgöra resterna efter ett golv eller eventuellt en äldre träbyggnad (figur 15).

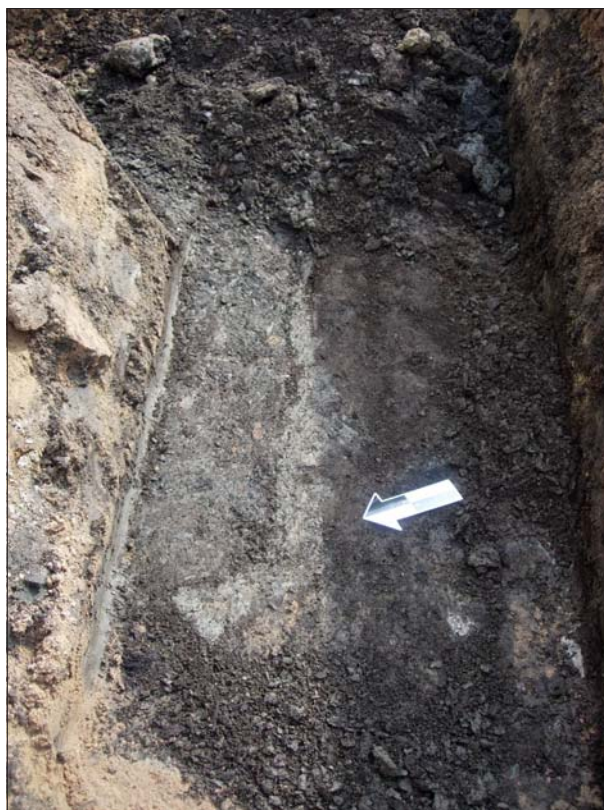
*Figur 16. Ågatan. Till höger i bilden ett äldre kulturlager överlagrat av vattenavsatt grå lera som i sin tur överlagrats av ett yngre kulturlager. Foto Mats Magnusson, ÖLM.*
