Rapport 2010:108

Arkeologisk förundersökning i form av antikvarisk kontroll

# Nya elledningar vid Släta och Rågårda

RAÄ 8  
Släta 1:8  
Ljungs socken  
Linköpings kommun  
Östergötlands län

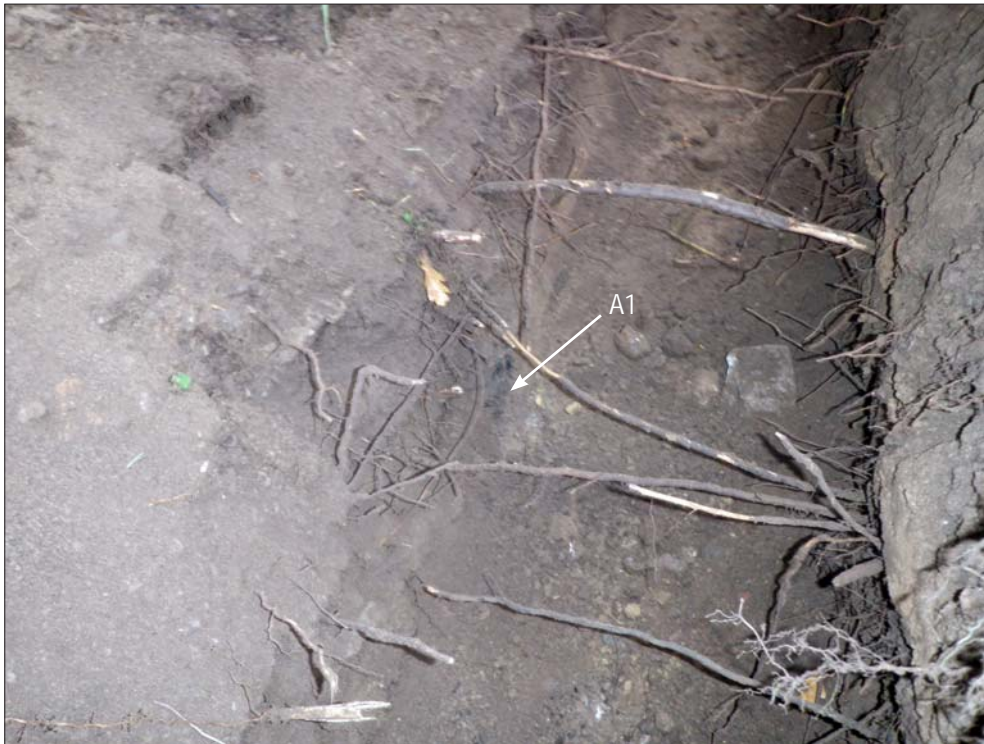
Direkt söder om RAÄ 8 och intill ett äldre uthus kom en sannolikt förhistorisk anläggning, A1, att beröras. Anläggningen låg 0,45 m under nuvarande marknivå i det 0,5 m djupa schaktet och berördes endast perifert eftersom den bara var synlig i schaktets norra vägg och inte kunde iakttas vare sig i plan eller i den södra schaktväggen. I anläggningen fanns rikligt med kol av vilket ett  $^{14}\text{C}$ -prov togs. Detta gav en datering till förromersk järnålder (Ua-40950 daterat till 1990 $\pm$  30 BP och med 2 sigmas säkerhet till 50 f.Kr-80 e.Kr) Den framkomna anläggningen bedömdes i fält först vara en brandgrav utan markering ovan jord. Endast ett bränt ben framkom emellertid vid sållningen av materialet, varför en härd eller en härdgrop är en troligare tolkning.

*Figur 5. Anläggning 1 framkom i schaktets norra kant (vänstra schaktsidan) och var inte synlig vare sig i plan i schaktbotten eller i den södra schaktsidan.  
Foto Olle Hörfors, ÖLM.*

I övrigt framkom inget av arkeologiskt intresse längs sträckan. Inga fortsatta arkeologiska åtgärder bedömdes av Östergötlands länsmuseum vara nödvändiga.

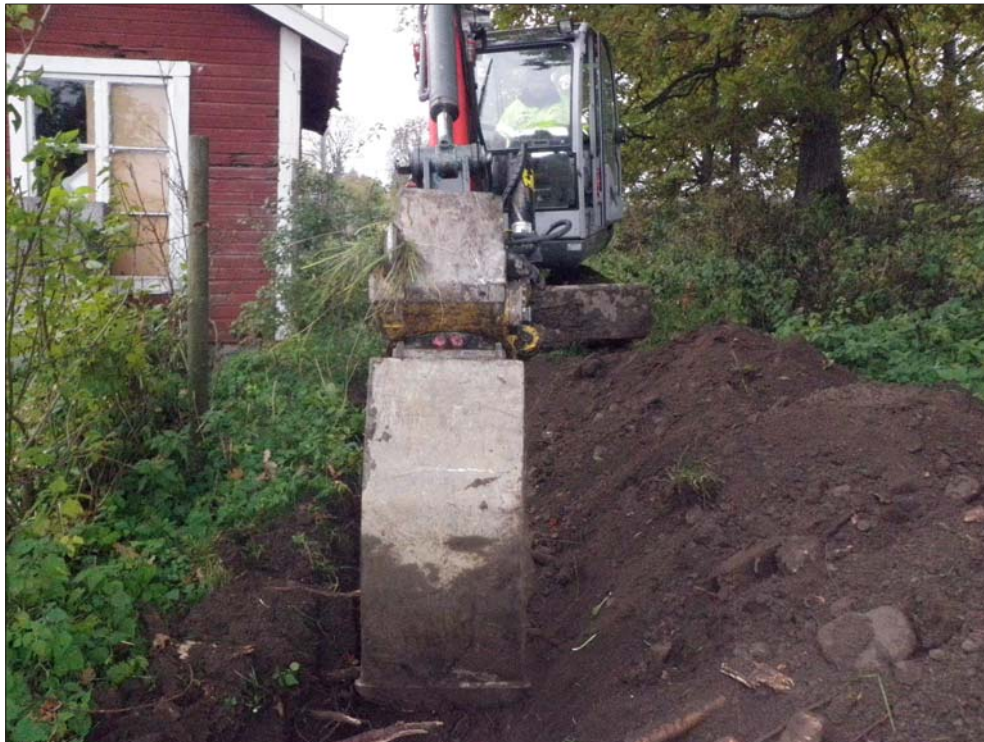
*Figur 6. Arbetsbild. Anläggning 1 framkom strax före den andra gaveln på uthuset till vänster. Foto Olle Hörfors, ÖLM.*
