Rapport 2011:1

Arkeologiska förundersökningar

# Fjärrvärmeschaktning vid Vintervadsplan och i kv Gillet samt i Hagakvarteret

RAÄ 14

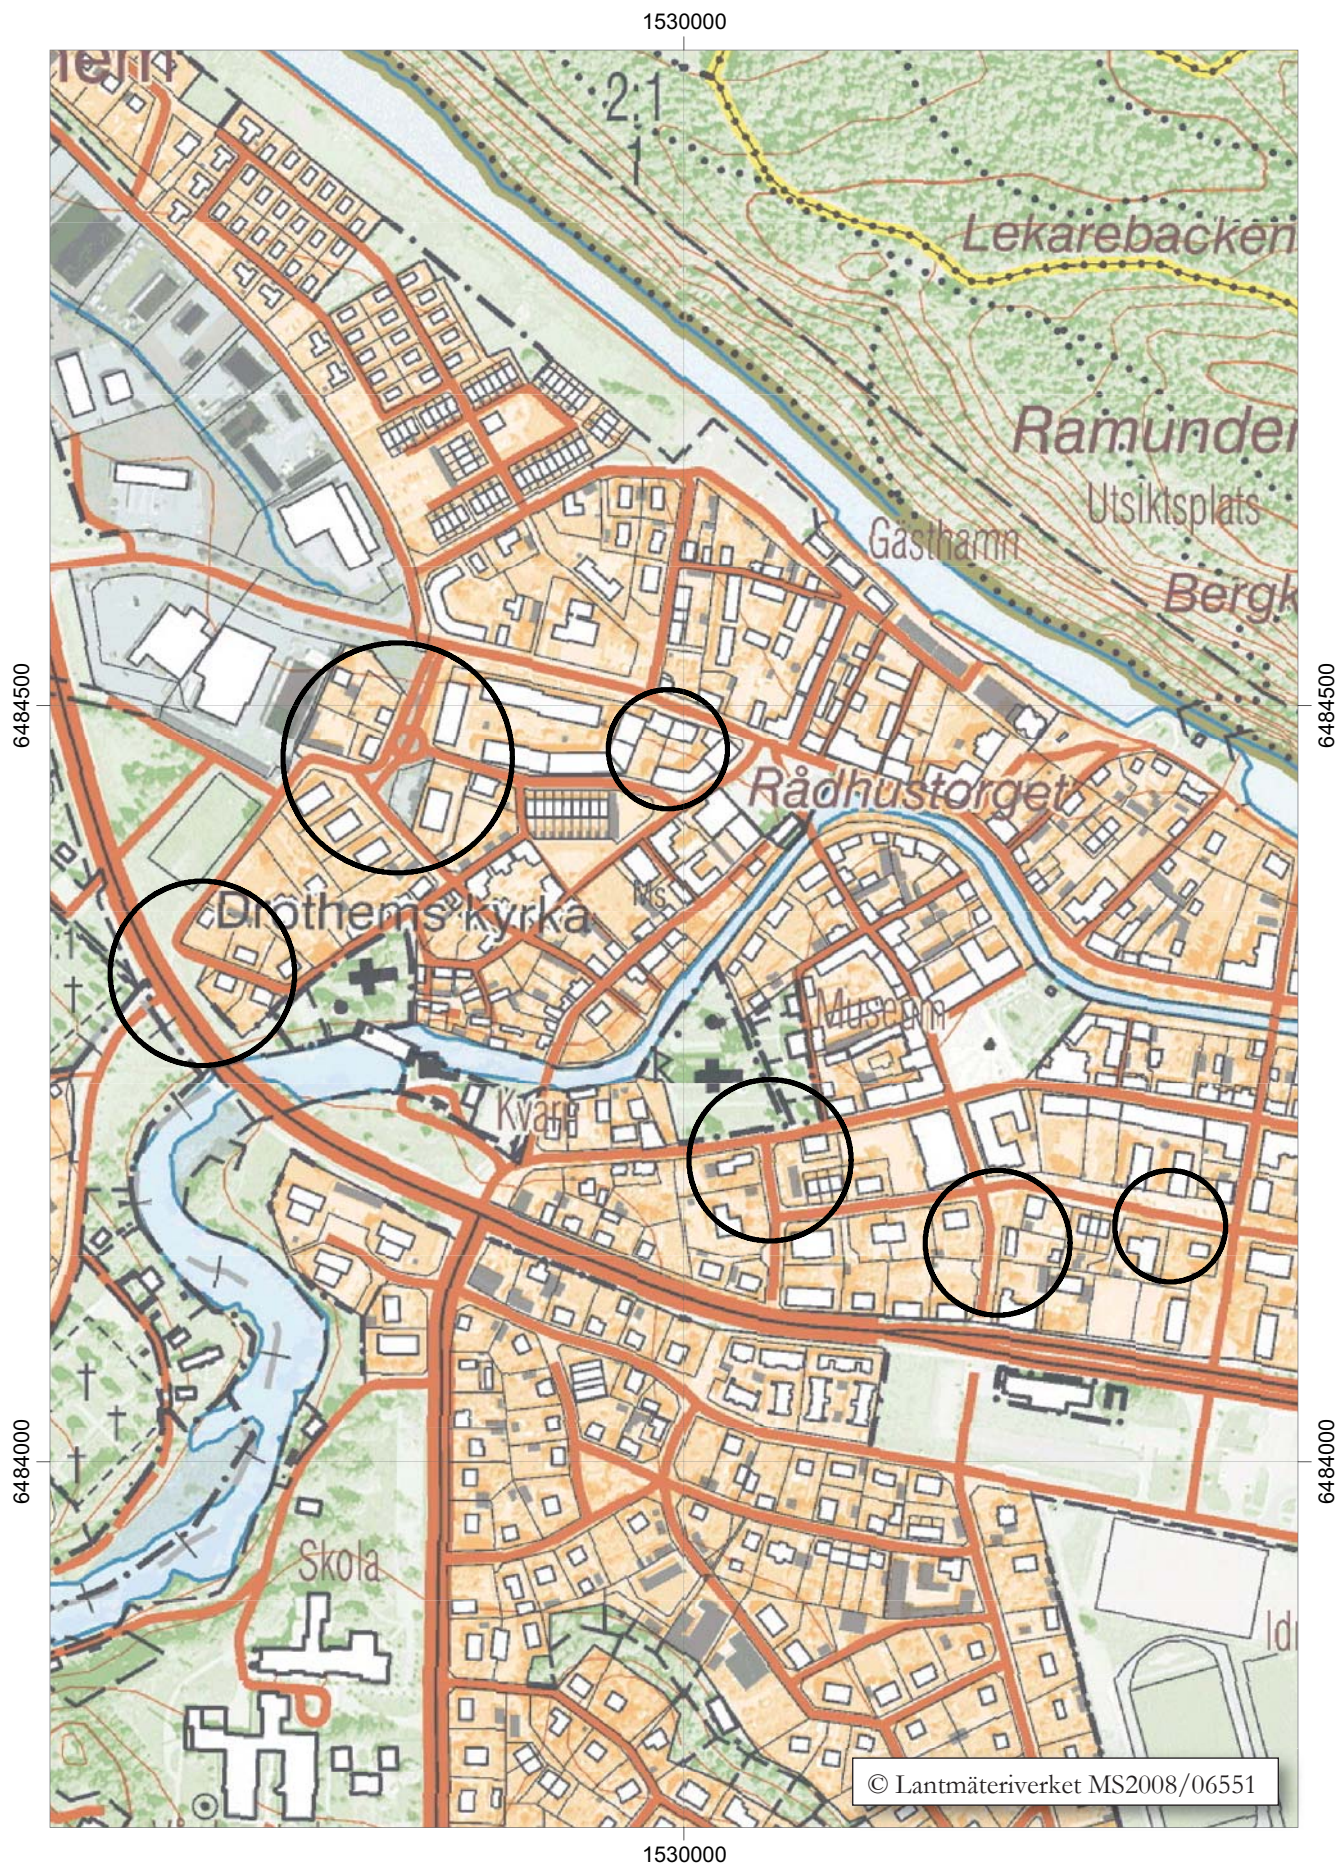
Figur 2. Utdrag ur digitala Fastighetskartan, blad 086 65 och 086 66, med undersökningsområdena markerade. Skala 1:5 000.

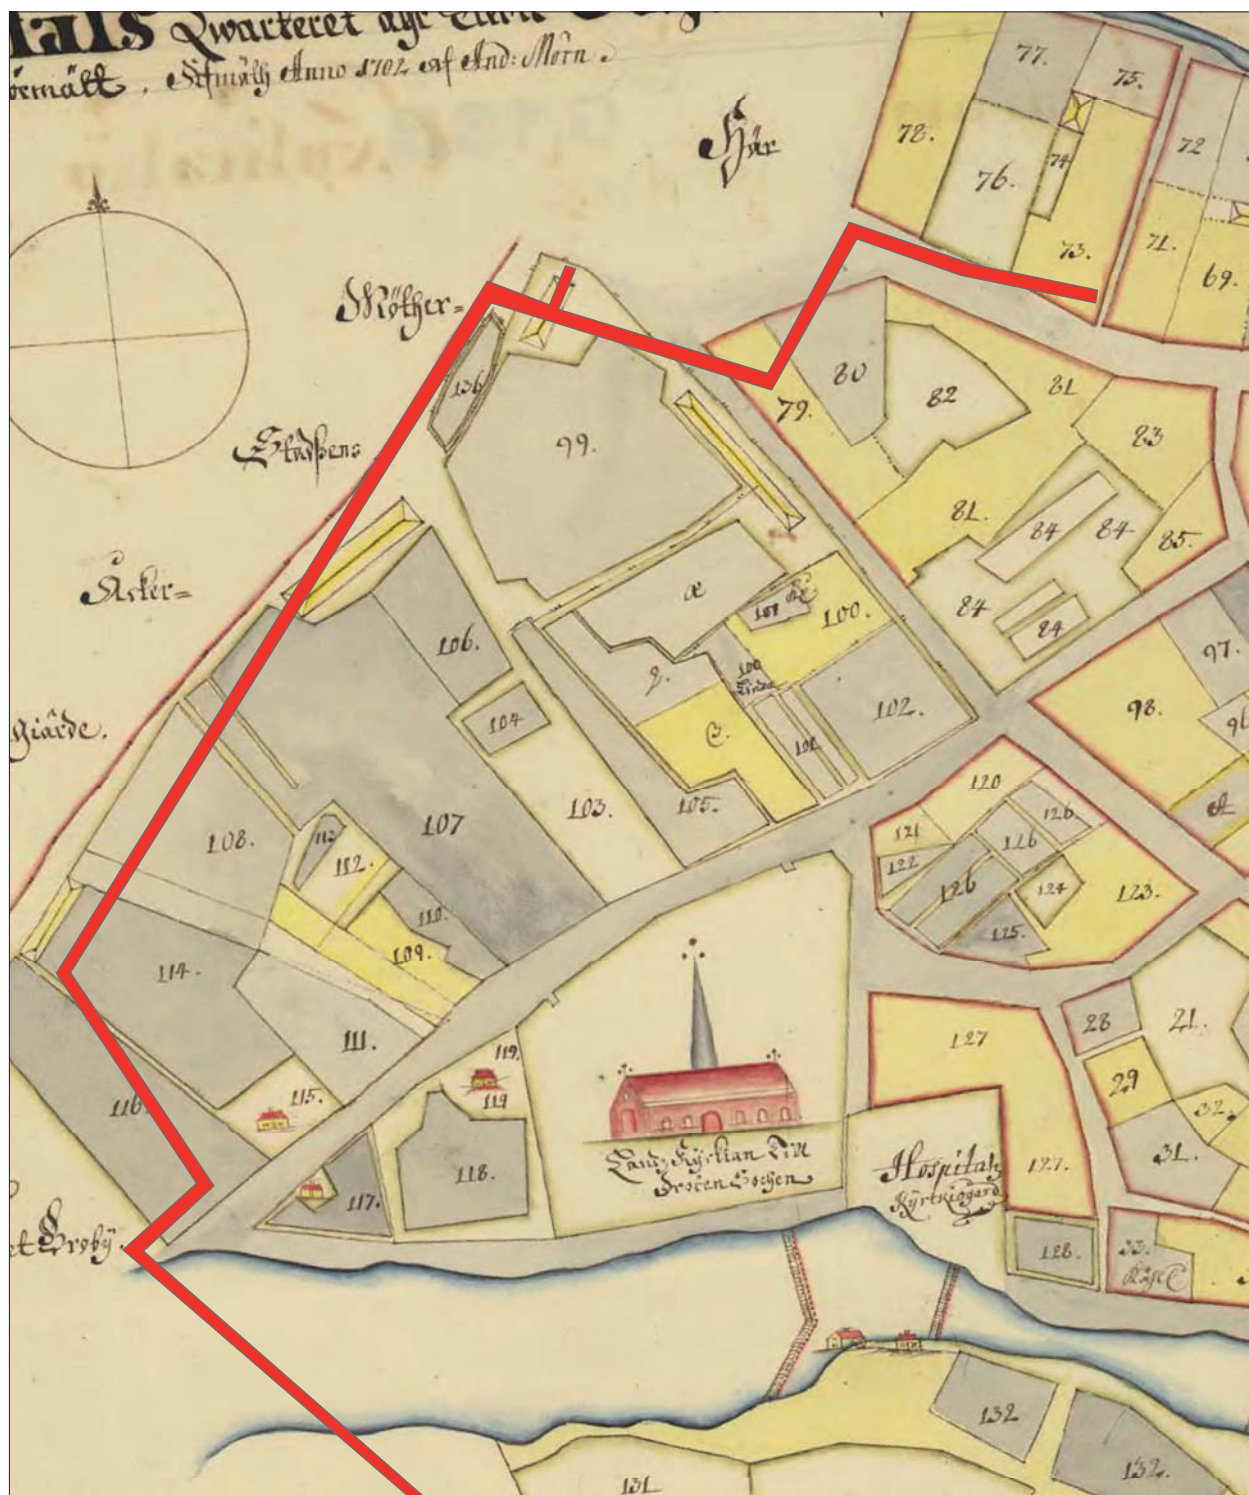
Figur 4. Den historiska kartan från 1702 (rektifierad) med schakten kring Vintervadsplan inlagda. (LMS akt D111-1:7)  
Skala 1:1500.

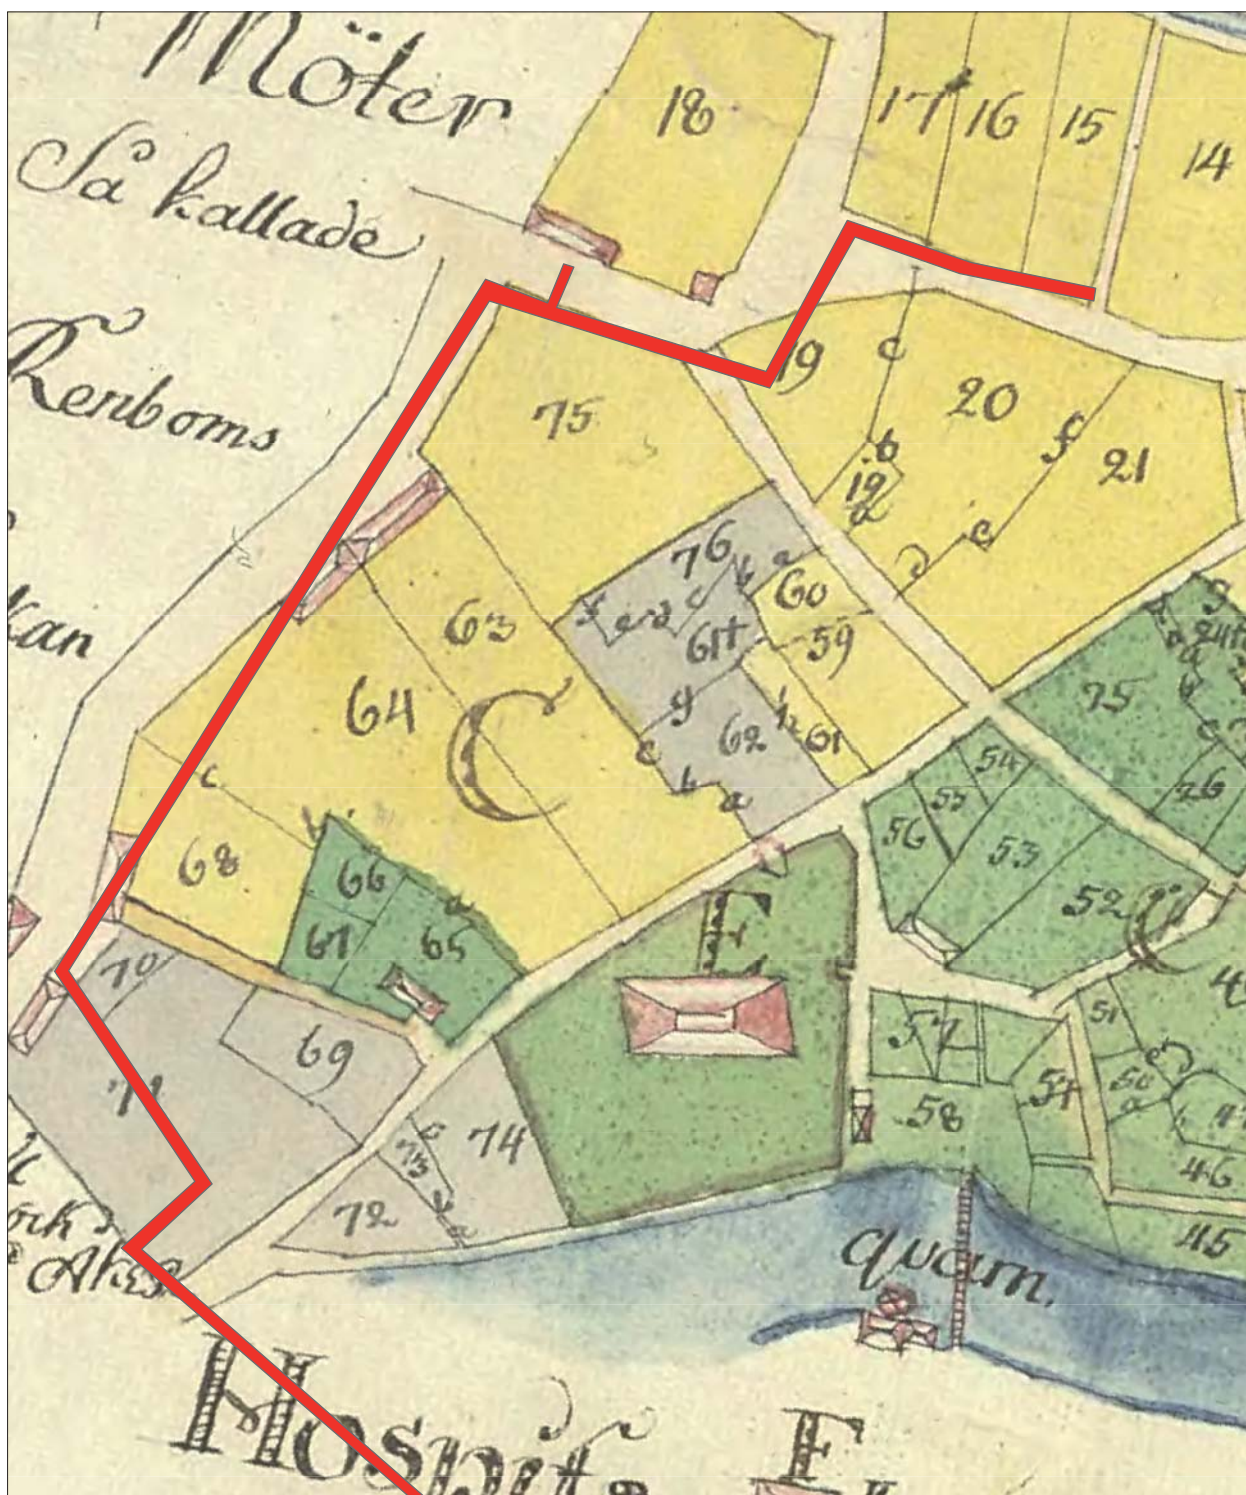
Figur 5. Den historiska kartan från 1779 (rektifierad) med schakten kring Vintervadsplan inlagda. (LMS akt D111-1:16)  
Skala 1:1500.

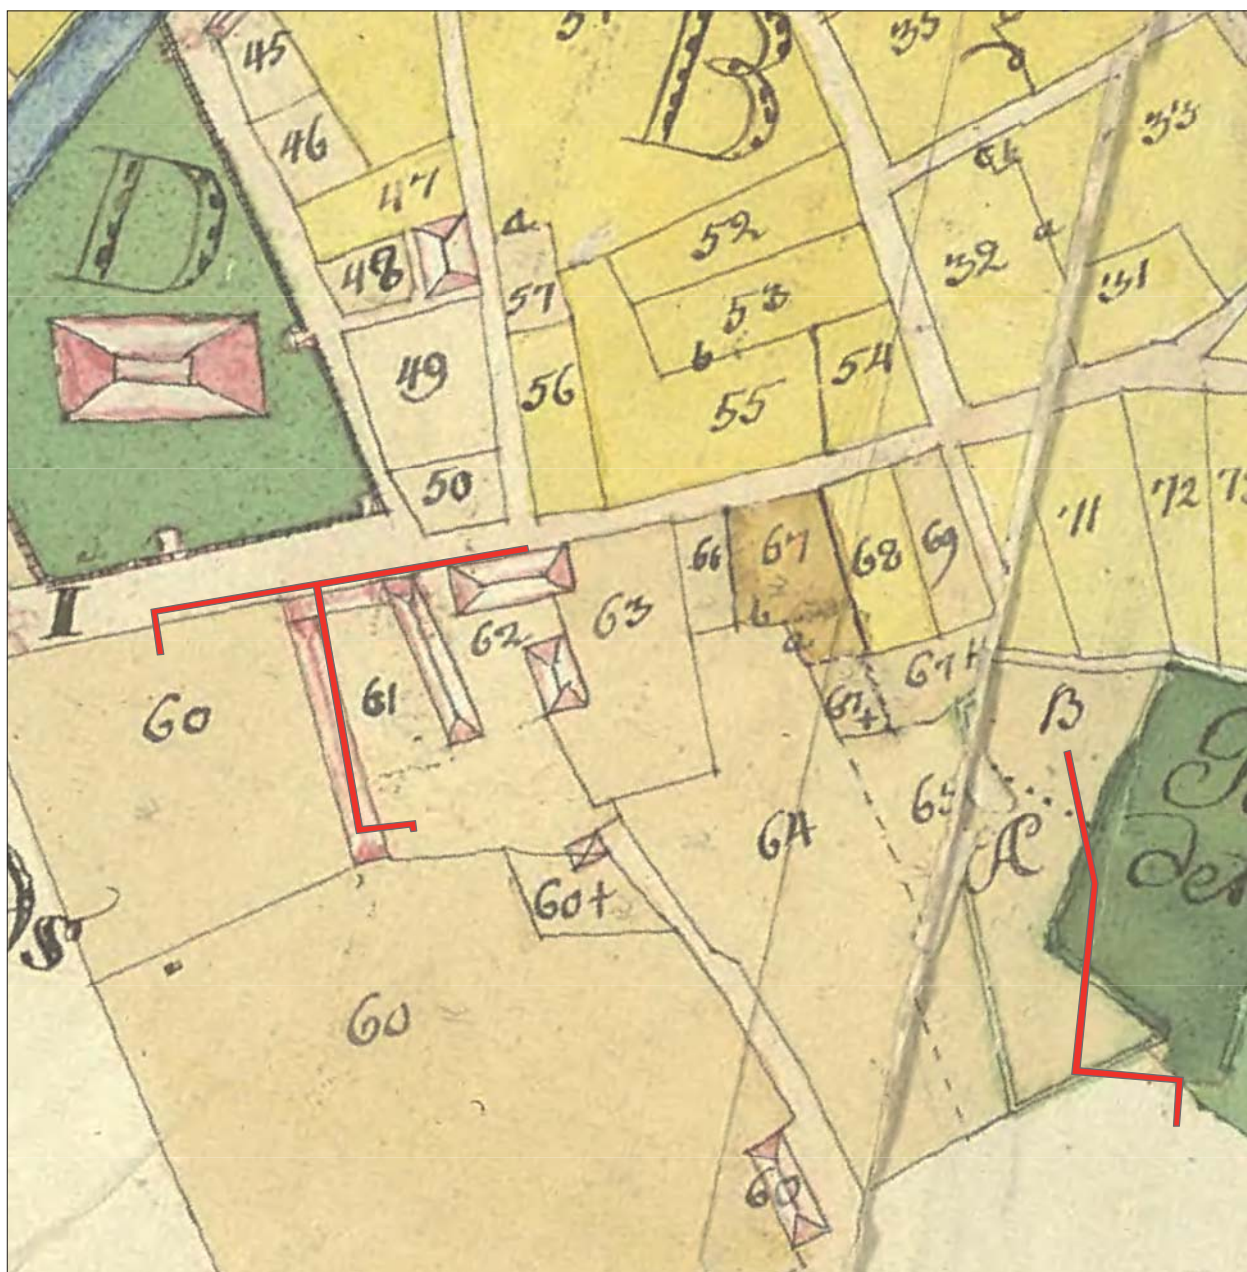
Figur 6. Den historiska kartan från 1779 (rektifierad) med schakten vid Prästgatan och Karl Knutssongatan inlagda. (LMS akt D111-1:16) Skala 1:1500.

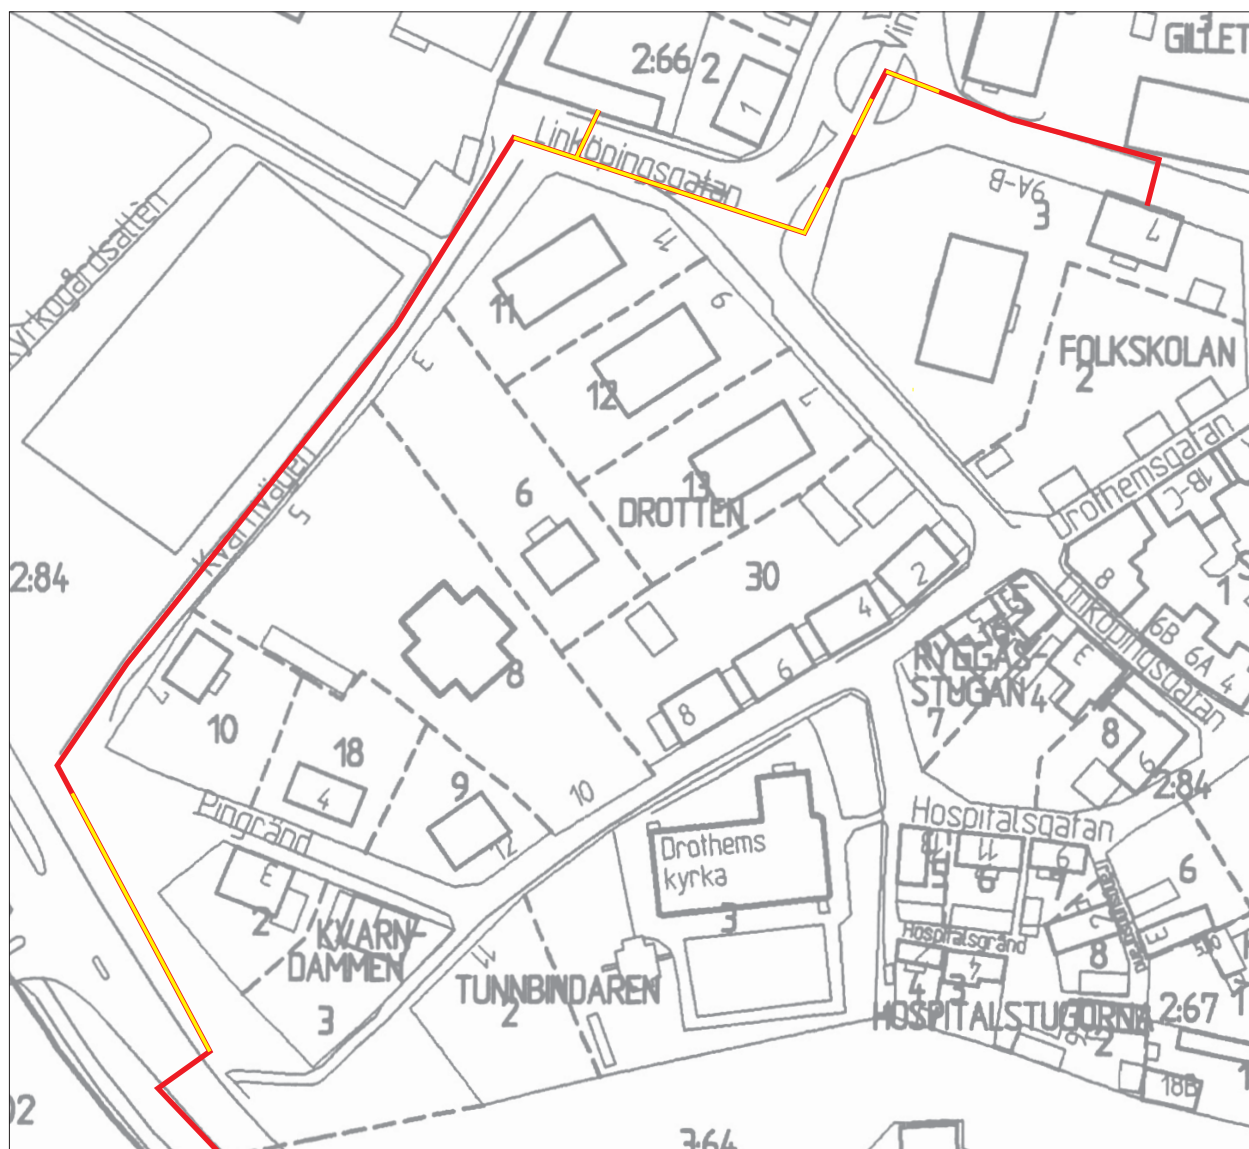
Figur 8. Fjärrvärmeschakten i Vintervadskvarteret och söder därom. Röd linje markerar fjärrvärmeschakt, gul markerar område där plan och/eller profilitrning upprättats. Skala 1:1500.

(E22) och fram till Vintervadsgatan, via Linköpingsgatan och Vintervadsplan, undersöktes ca 400 löpmeter schakt. I kv Gillet undersöktes ca 70 löpmeter schakt. Vid den arkeologiska förundersökningen längs Prästgatan och S:t Larsgatan undersöktes ca 105 löpmeter schakt. Utmed Karl Knutssonsgatan och Bielkegatan och i kv Timmermannen undersöktes ca 250 löpmeter schakt. Schaktens bredd var 0,8-1,0 m och djupen ca 0,7-1,0 m.

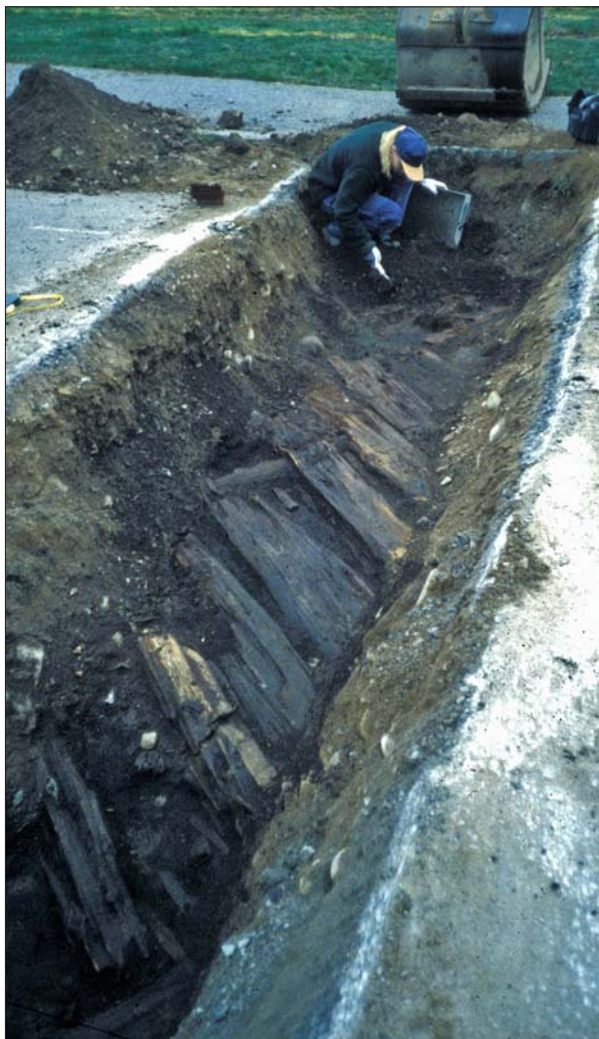
Figur 9. Utgrävning av trägol (A4) mot öster. Foto Annika Clarmo.

Då orörda kulturlager åter kan dokumenteras framkommer två nivåer av träkonstruktioner mellan 52 och 56 m. Den övre nivån består av grövre timmer (ca 0,2-0,4 m i diam) i form av både stockar och klavor (A4). Timmerkonstruktionen stämmer väl överens med en timmerkonstruktion som påträffades strax intill vid schaktningen för VA år 1996. Däremot stämmer inte höjdmåtten över havet mellan de två undersökningarna, men djupet under markytan är ungefär det samma och de visuella likheterna är så stora att man måste anta att ett mätfel (möh) uppstått vid någon av undersökningarna. Konstruktionen är resterna efter golvet till en byggnad på syllsten med okänd längd och bredd då totalt endast ett hörn framkommit vid de båda undersökningarna. Byggnaden begränsas dock i sydväst av Linköpingsgatan och av en annan gata i nordöst. Golvet ena underliggare daterades dendrokronologiskt till 1499+1 (Catras dendro nr: 4606).

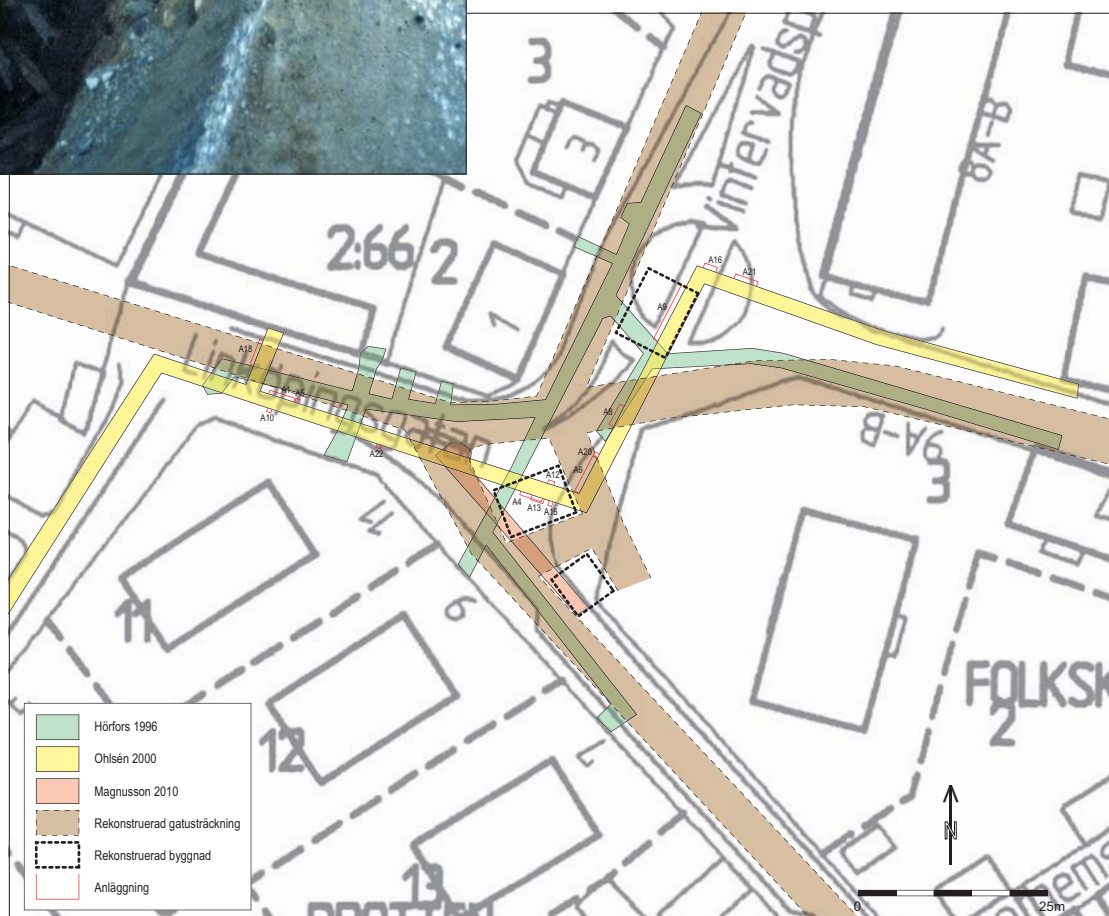
Figur 10. Rekonstruktionsförslag över resultaten av tre arkeologiska undersökningar vid Vintervadsplan. Med påträffade gator, gränder och tre byggnader. Skala 1:1000.

Vid en arkeologisk undersökning 2010 grävdes ett ca 19 m långt schakt (för byte av avloppsrör) vilket löper intill det nu aktuella schaktet och korsar 1996 års schakt (Magnusson 2011). Vid den undersökningen påträffades rester av samma trägol (A4) och en gata/gränd som går omedelbart sydöst om golvet. Detta ger byggnaden en begränsning även åt det hållet vilket gör att dess storlek kan rekonstrueras (se figur 10 och 11).

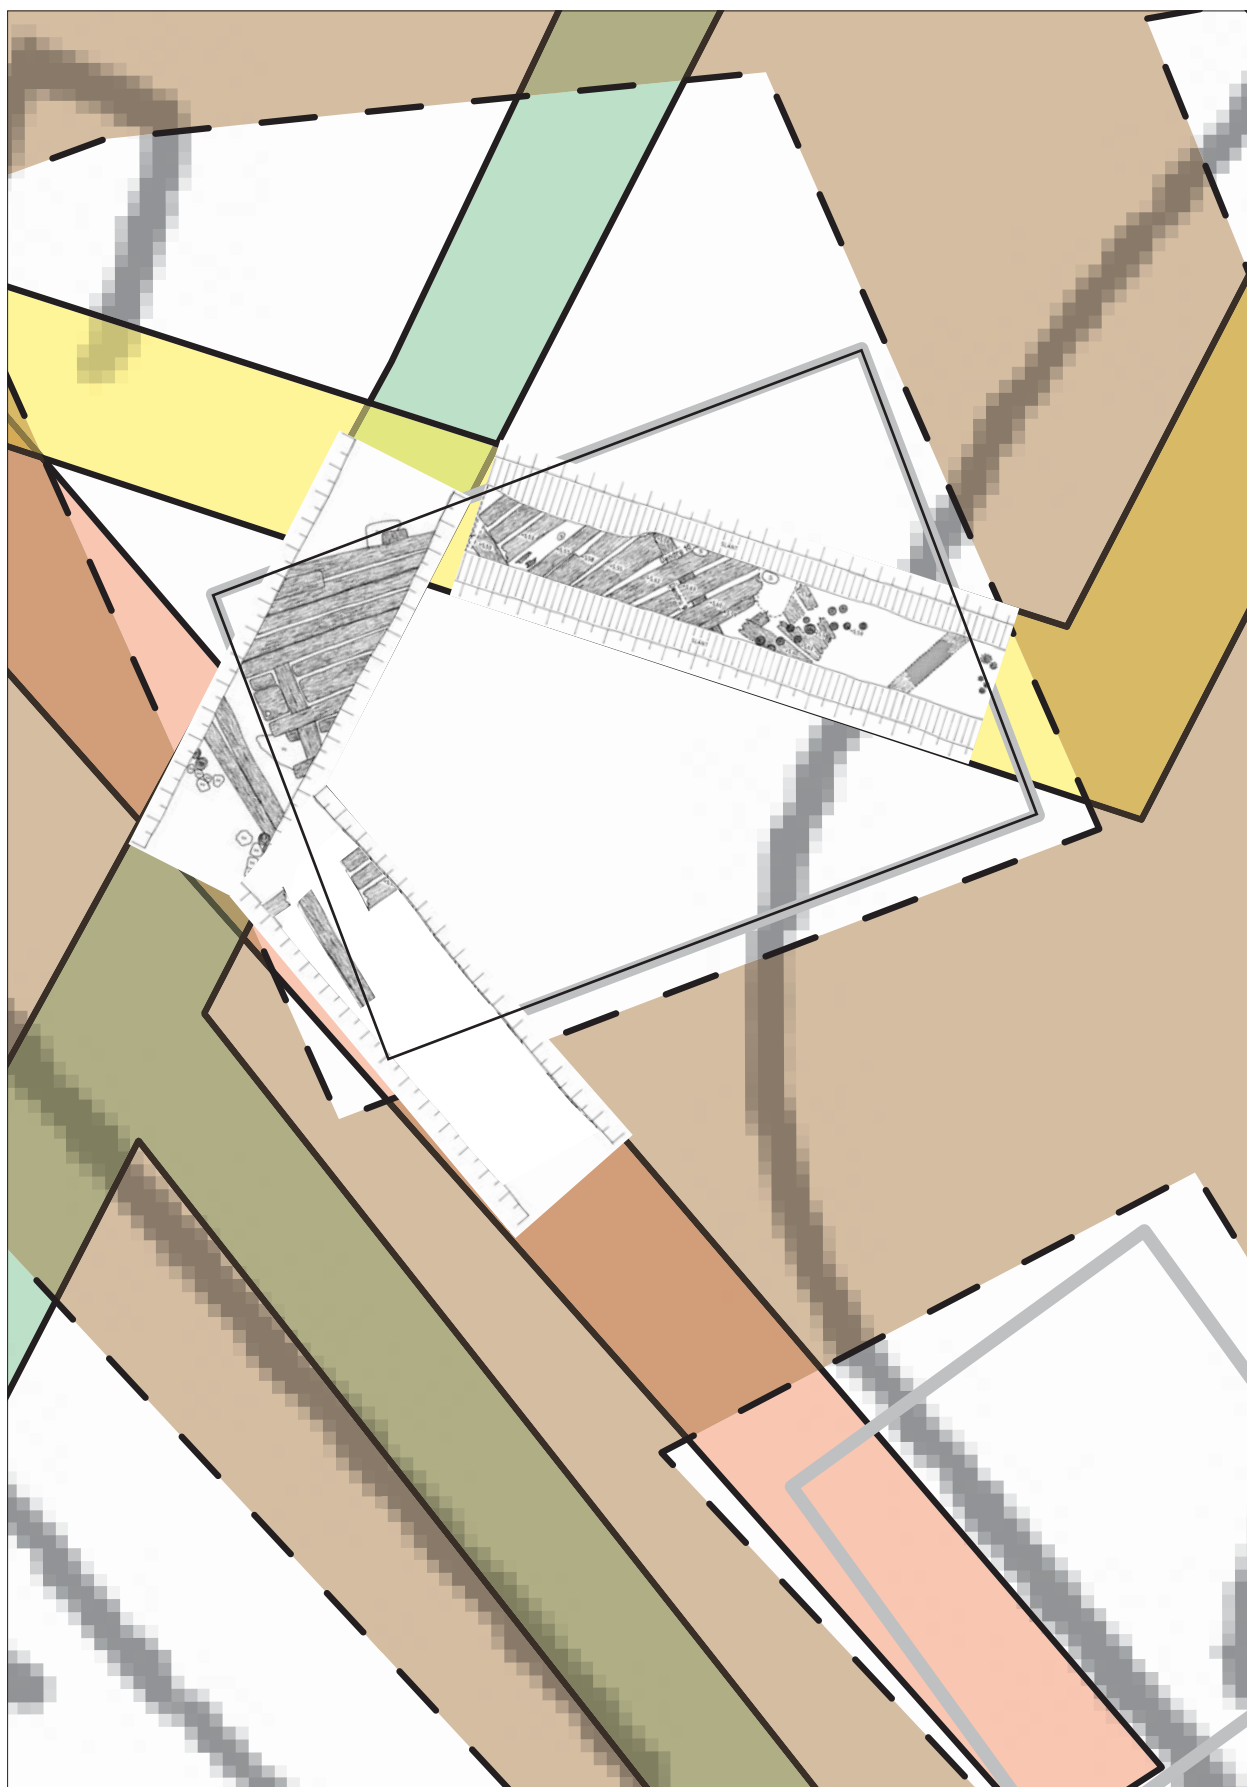
Figur 11. Rekonstruktion av byggnad (A4) utifrån tre arkeologiska undersökningar vid Vintervadsplan. Teckenförklaring se fig 10. Skala 1:100.

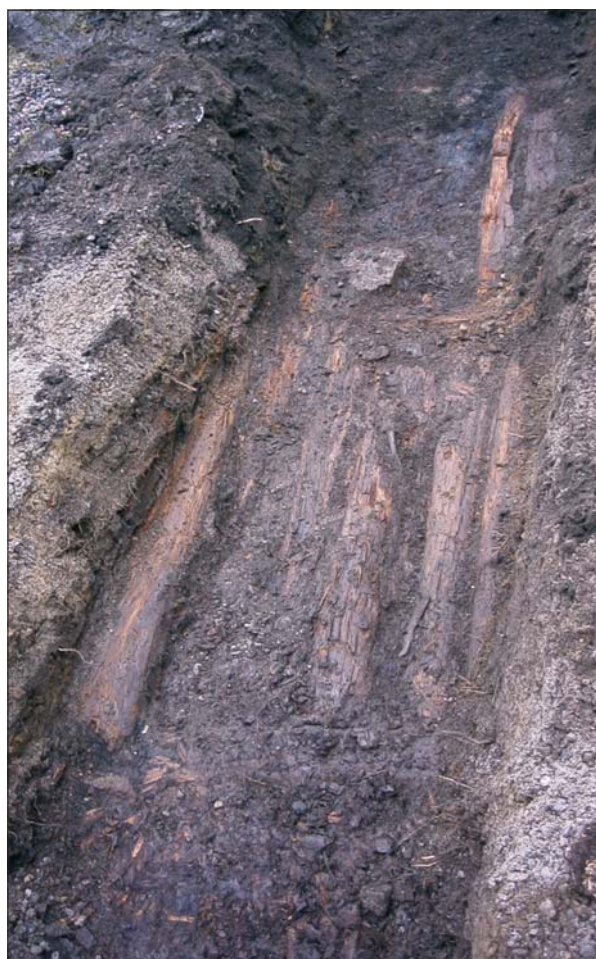
Byggnaderna mellan 8 och 13,5 m (A5 och A6) har i öster gränsat mot en kavelbrogata (A8) (figur 13). Gatan var minst 3 m bred och eldpåverkad i väster. Kavlarna ligger i eller delvis i ett kulturlager som genom keramik kan knytas till högmedeltiden. Möjligt är att gatan sträckte sig till 18,5 m där en stock påträffades parallellt

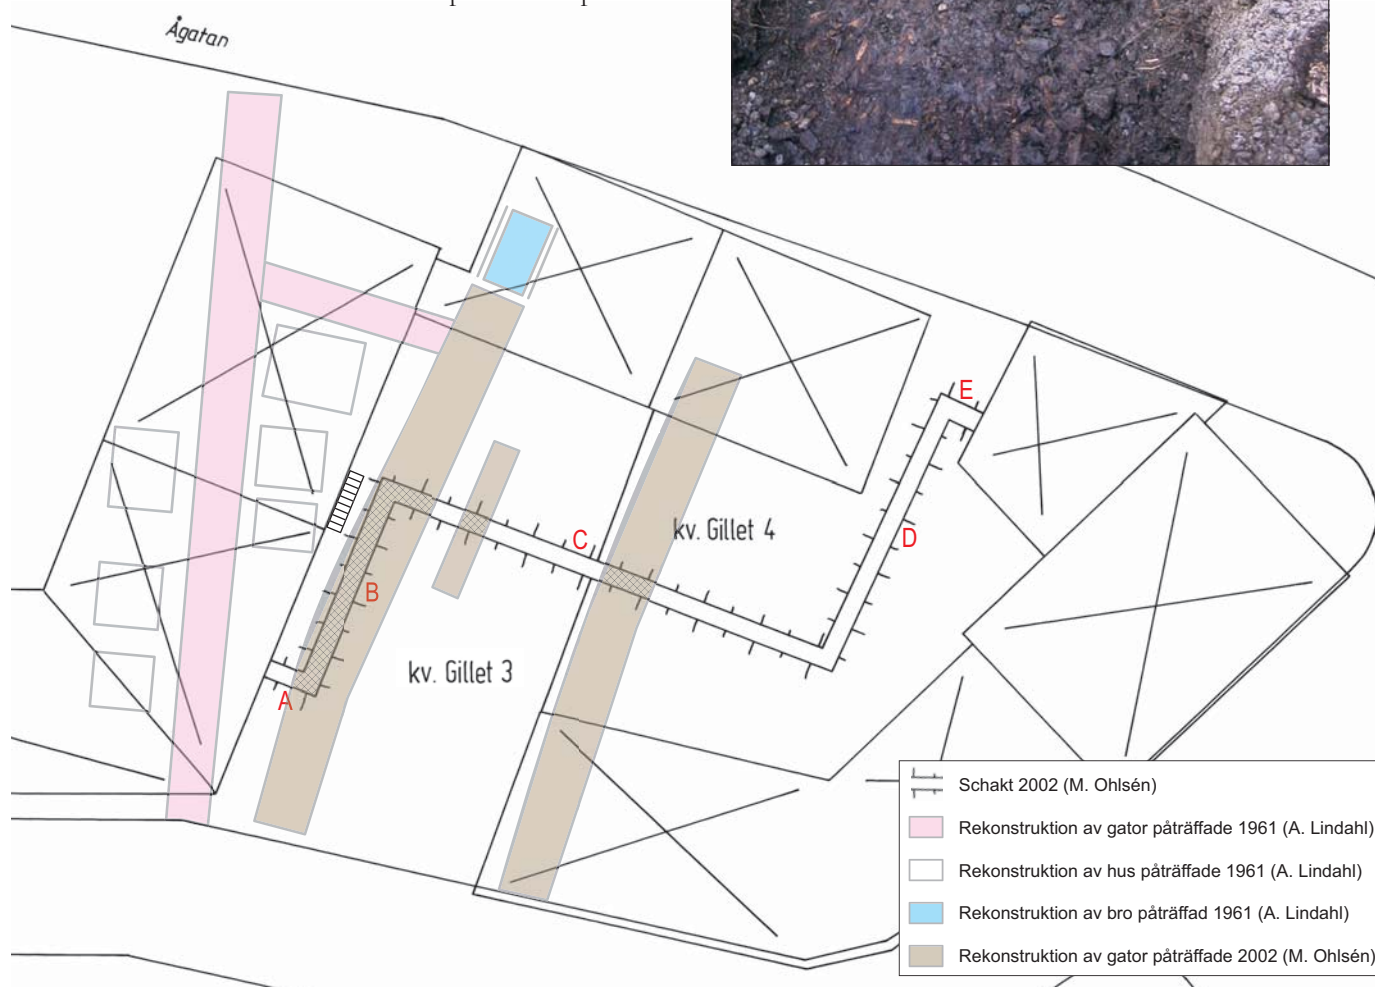
Figur 14. Rekonstruktionsförslag över resultaten från den aktuella undersökningen i kv Gillet och 1961-63 års undersökningar i kv Gillet. Skala 1:500.

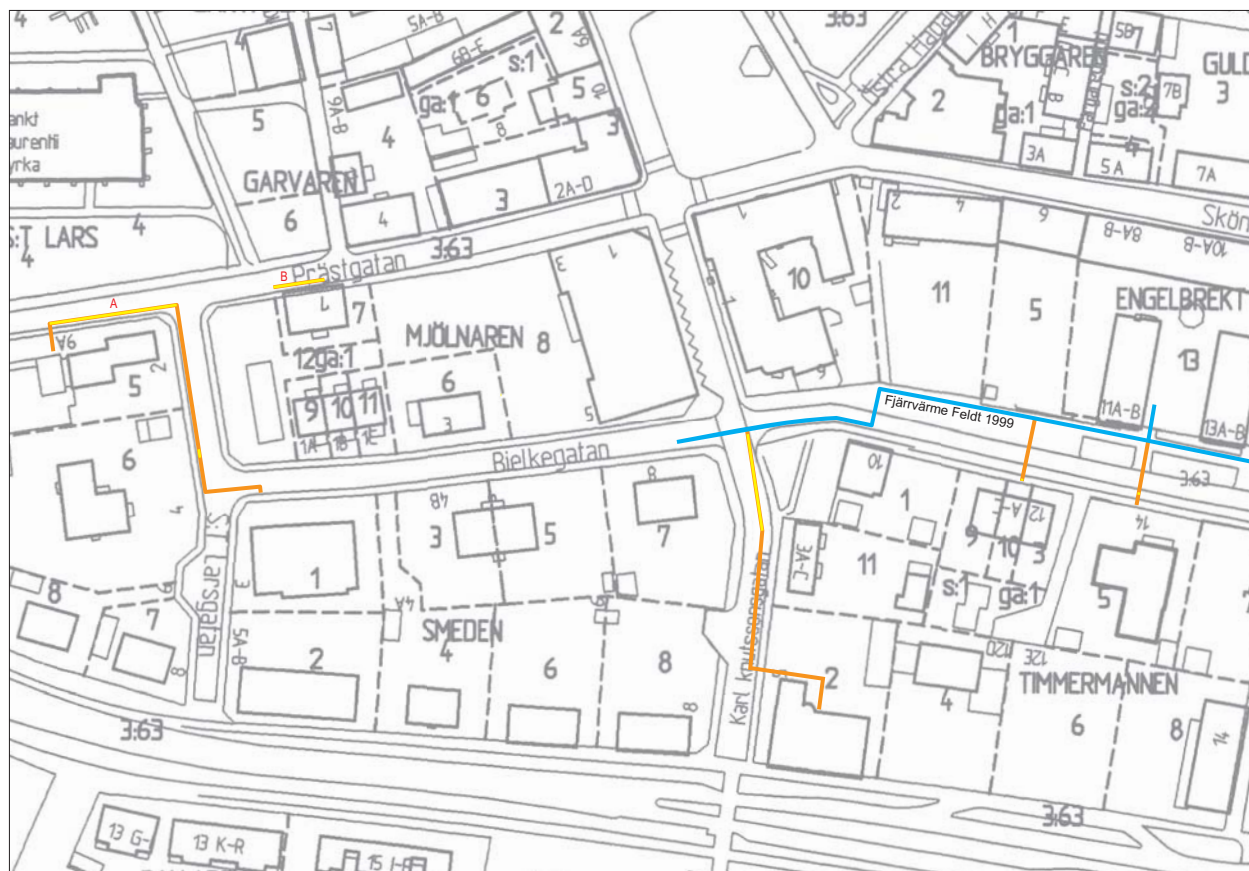
Figur 15. Fjärrvärmeschakten i Hagakvareret. Skala 1:2000.

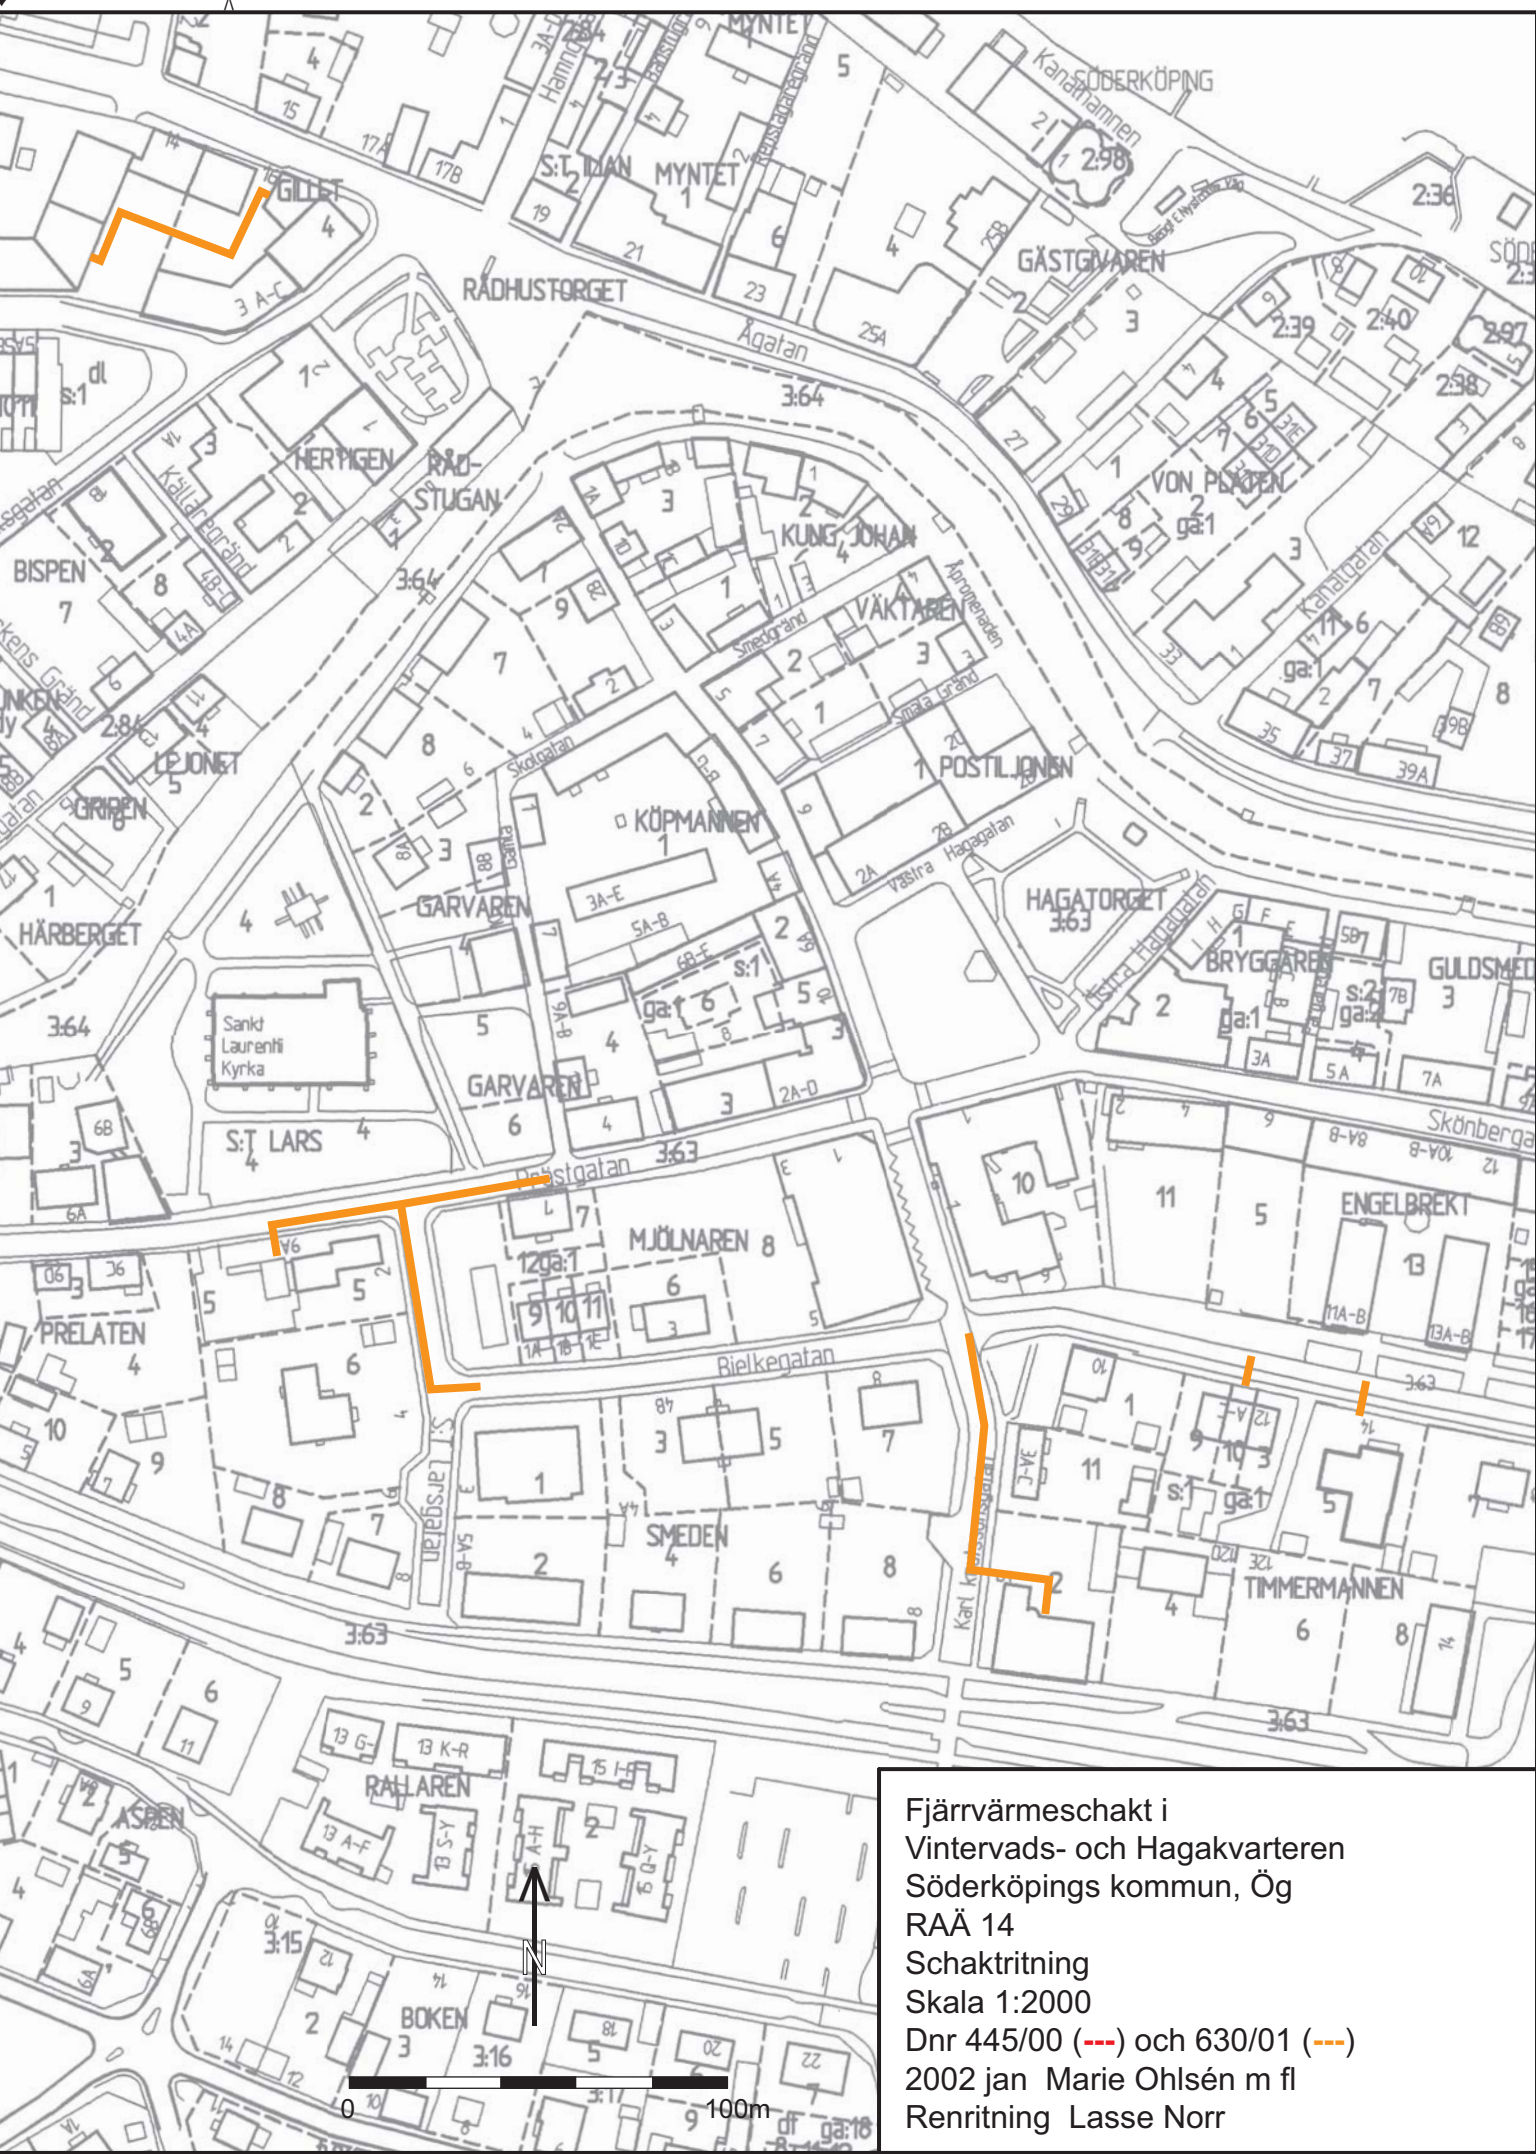
Fjärrvärmeschakt i  
Vintervads- och Hagakvarteren  
Söderköpings kommun, Ög  
RAÄ 14  
Schaktriting  
Skala 1:2000  
Dnr 445/00 (---) och 630/01 (---)  
2002 jan Marie Ohlsén m fl  
Renritning Lasse Norr

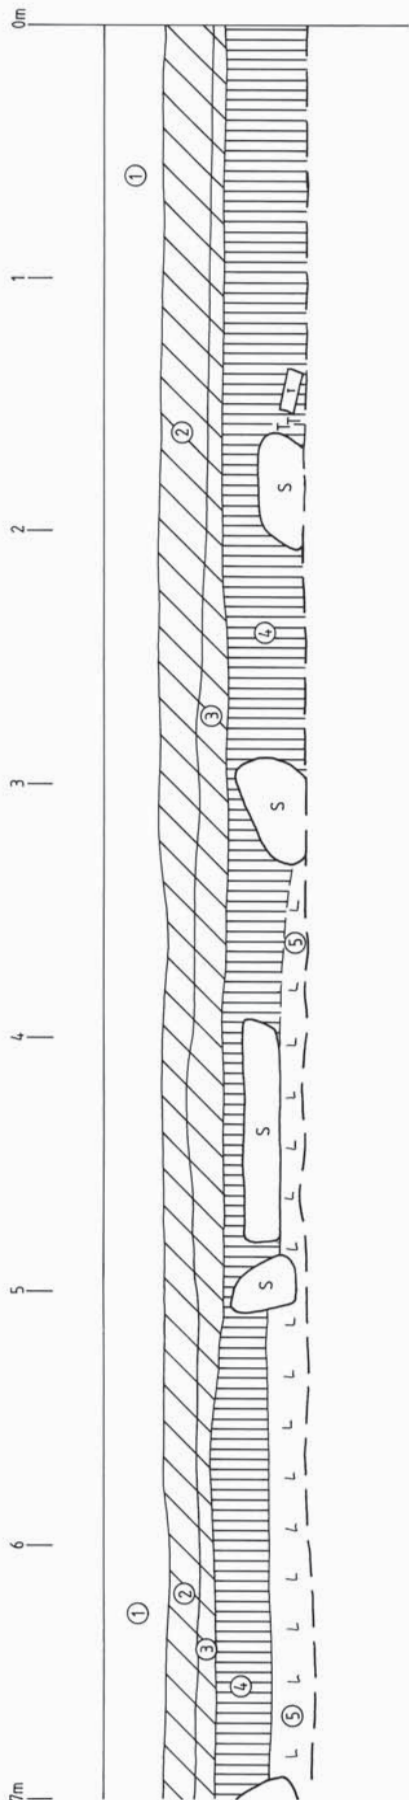
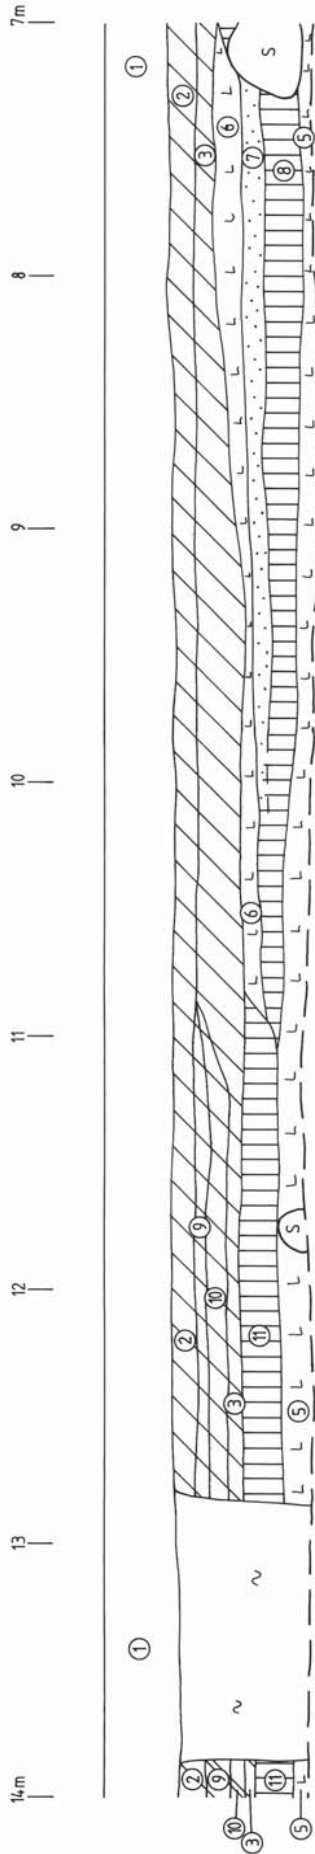
- 1 Asfalt
- 2 Bärager, grus.
- 3 Bärager, sand.
- 4 Kulturlager, humös sand med inslag av lera och tegelbitar.
- 5 Humös, något sandig lera.
- 6 Grå sandblandad lera.
- 7 Grusig sand.
- 8 Humusblandad sand, något grusig, inslag av tegel, småsten och obrär sand.
- 9 Sand.
- 10 Fyllnadsmassor, sand, grus och lerklutrar.
- 11 Liknar L8, men något ljusare.

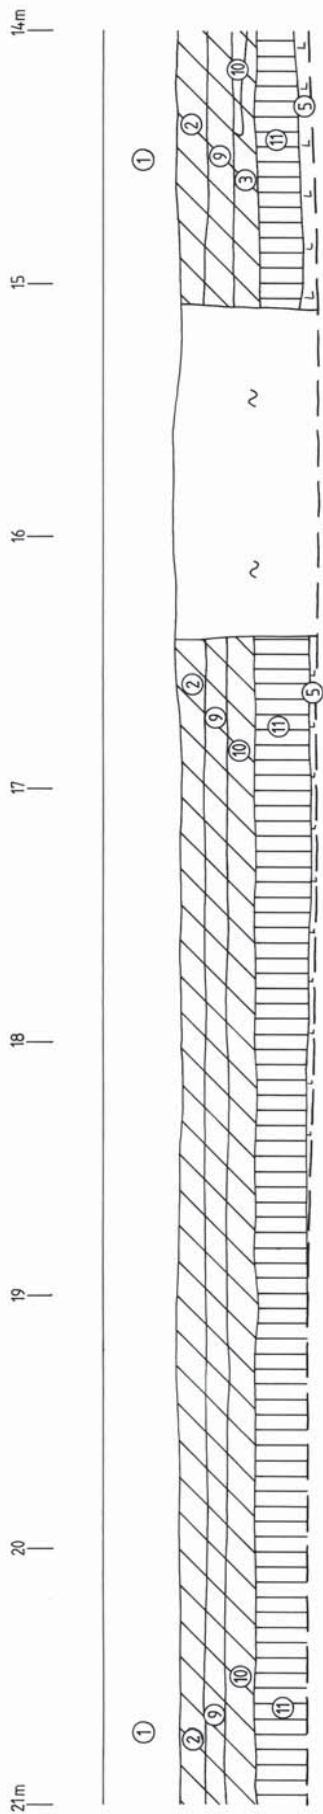
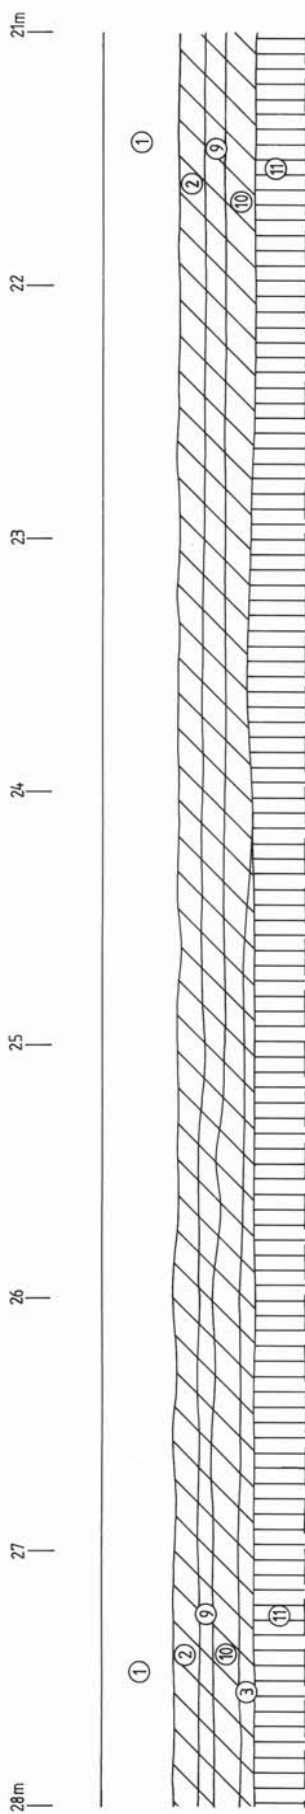
- 1 Asfalt.
- 2 Bärlager, grus.
- 3 Bärlager, sand.
- 4 Kulturlager, humös sand med inslag av lera och tegelbitar.
- 5 Humös, något sandig lera.
- 6 Grå sandblandad lera.
- 7 Grusig sand.
- 8 Humusblandad sand, något grusig, inslag av tegel, småsten och obrända ben.
- 9 Sand.
- 10 Fyllnadsmassor, sand, grus och lerklutur.
- 11 Liknar L8, men något ljusare.
