Rapport 2011:1

Arkeologiska förundersökningar

# Fjärrvärmeschaktning vid Vintervadsplan och i kv Gillet samt i Hagakvarteret

RAÄ 14

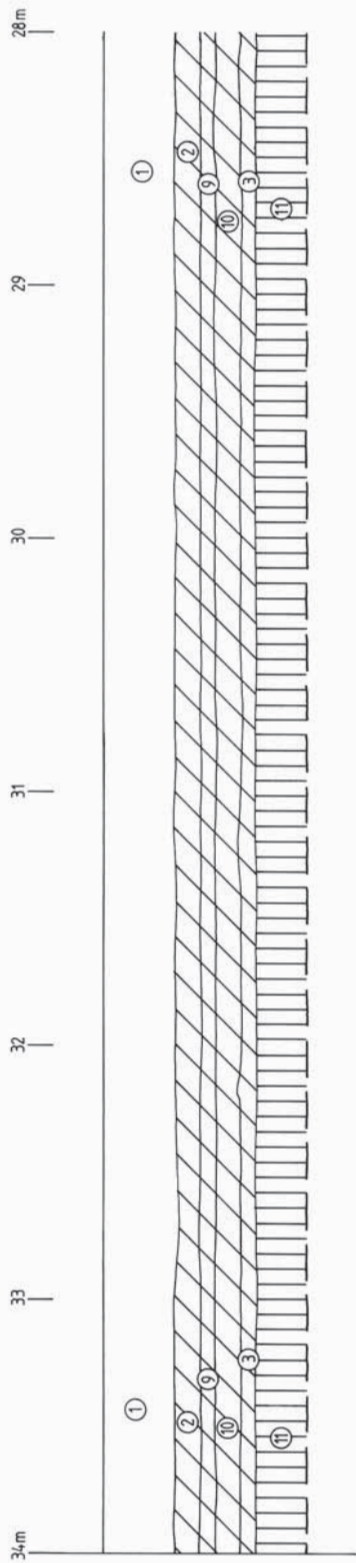
- 1 Asfalt.  
2 Bärlager, grus.  
3 Bärlager, sand.  
4 Kulturlager, humös sand med inslag av lera och tegelbitar.  
5 Humös, något sandig lera.  
6 Grå sandblandad lera.  
7 Grusig sand.  
8 Humusblandad sand, något grusig, inslag av tegel, småsten och obrända ben.  
9 Sand.  
10 Fyllhadsmassor, sand, grus och lerkluttar.  
11 Liknar L8, men något ljusare.

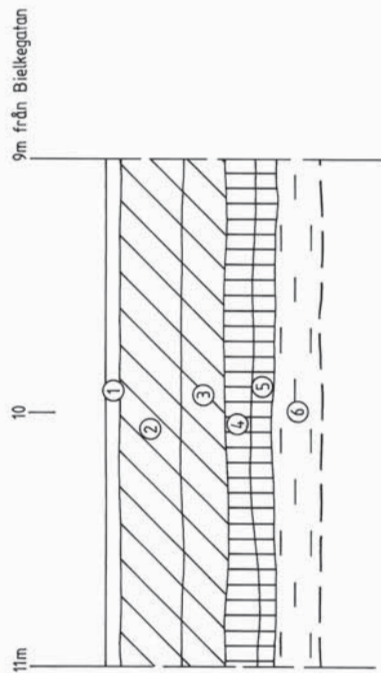
S:t Larsgatan  
PROFIL MOT V

- 1 Asfalt.  
2 Bärlager, humös sand.  
3 Sand.  
4 Kulturlager, sandig lera, inslag av humus, odlingslager.  
5 Infiltrationslager.  
6 Orörd lera.

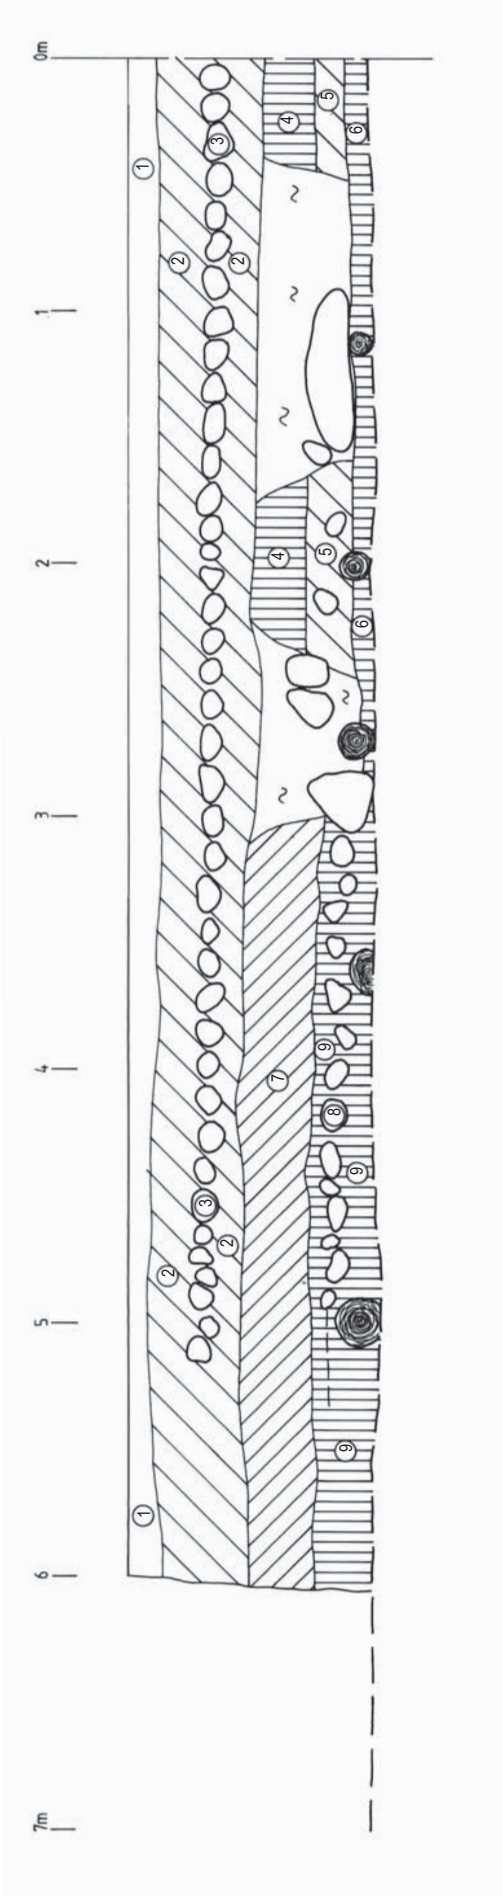
- 1 Asfalt.
- 2 Bärslager.
- 3 Stenläggning, recent.
- 4 Kulturlager, gråbrun humös mo, inslag av tegel, kol och träffis.
- 5 Sand.
- 6 Lerlager med bark, kol och träffis.
- 7 Omrört lager med kulturfjord, sand och grus.
- 8 Stenläggning.
- 9 Kulturlager över och under L9, grått, innehåller tegel, träffis, bark och näver.
- 10 Liknar L4, men mer sot och kalkbruk.
- 11 Gruslager.
- 12 Kulturlager, grått, något stenigt.
- 13 Rishädd, med ljusgrå lera och 0,05-0,10 m stora stenar.
- 14 Kulturlager, brunt med träffis (gödsellager).

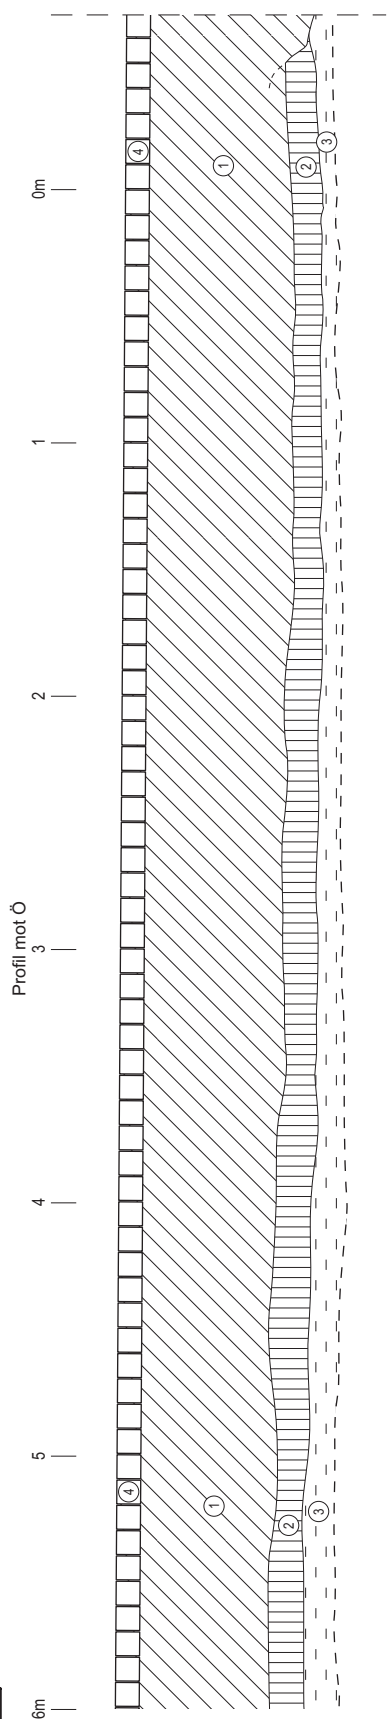
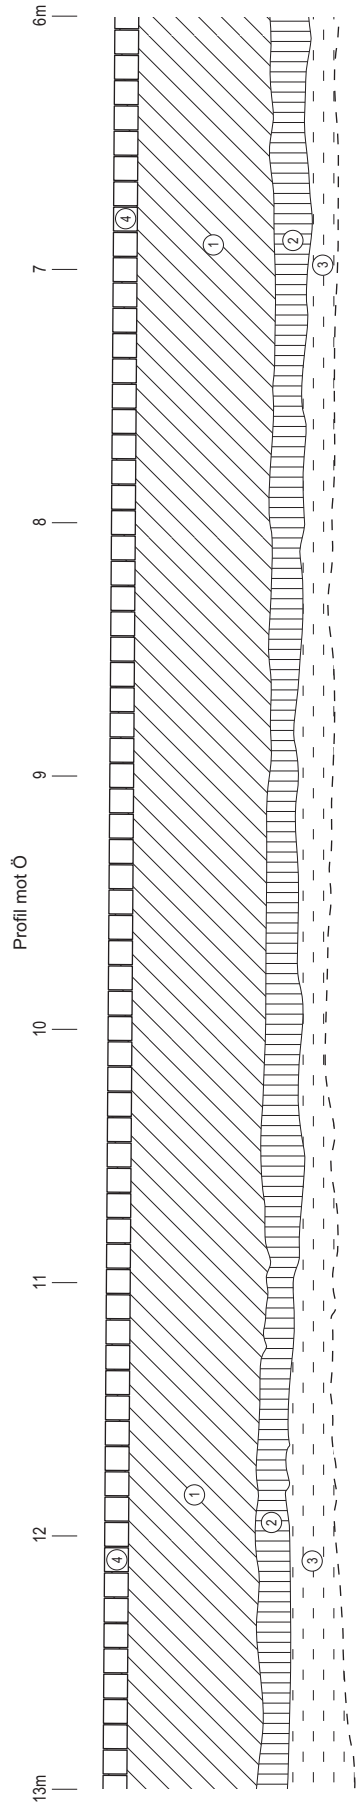
- 1 Fyllnadsmassor. Grus och sten.
- 2 Kulturlager. Hårt, lerigt.
- 3 Undergrund. Lera.
- 4 Gåsten.
- 5 Kulturlager. Grått, något lerigt. Innehåller sten och tegel.
- 6 Nedgrävning. Mörk humusblandad lera. Innehåller enstaka tegel och kalkbruk.
- 7 Infiltration.
- 8 Som L5, men grusigare.

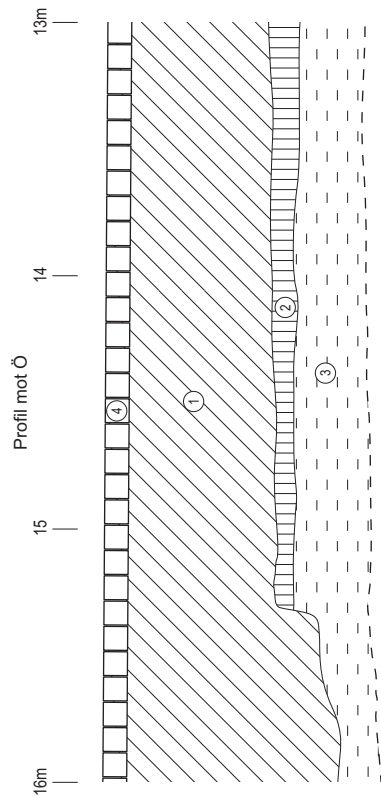
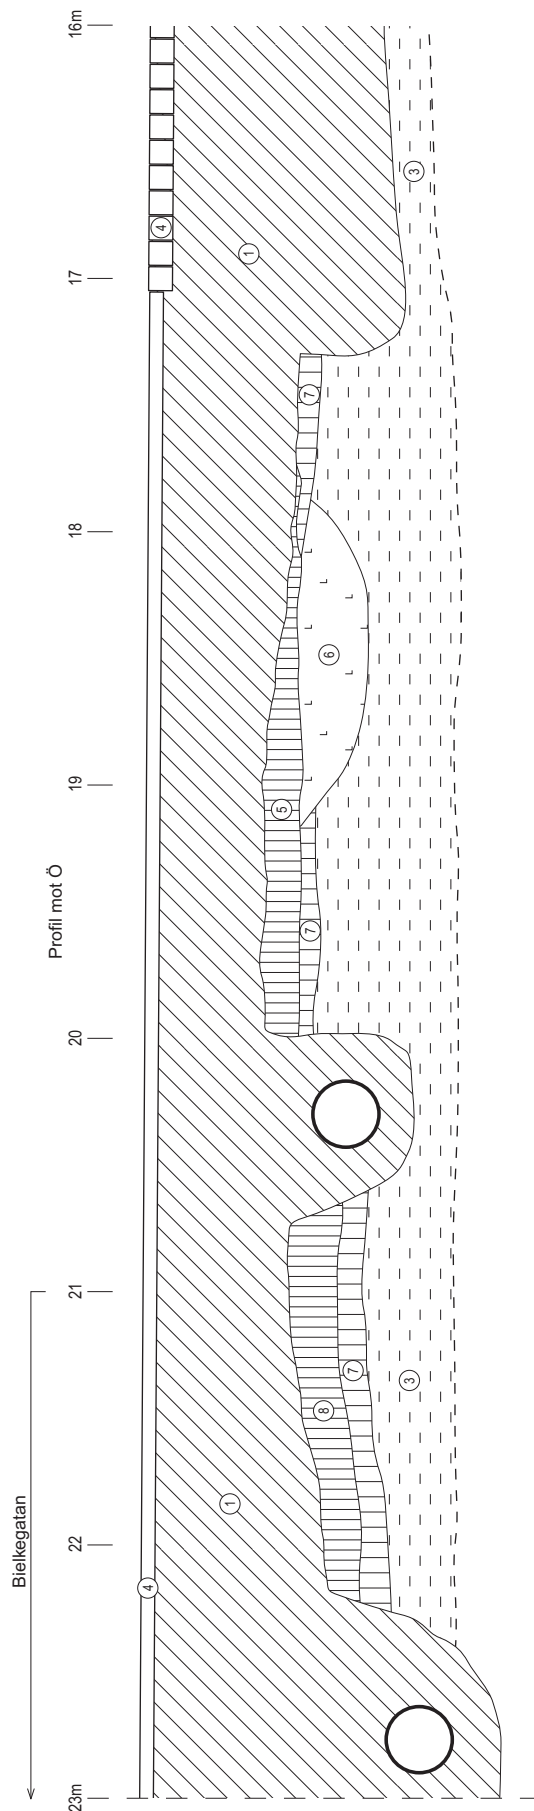
Karl Knutssongatan  
Söderköpings stad och kommun, Ög  
RAÄ 14  
Profilirning 0-23 m  
Skala 1:20  
Dnr 630/01  
2001-12-07 Marie Ohlsén  
Renritning Lasse Norr

- 1 Fyllnadsmassor. Grus och sten.
- 2 Kulturlager. Hårt, lerigt.
- 3 Undergrund. Lera.
- 4 Gåsten.
- 5 Kulturlager. Grått, något lerigt. Innehåller sten och tegel.
- 6 Nedgrävning. Mörk humusblandad lera. Innehåller enstaka tegel och kalkbruk.
- 7 Infiltration.
- 8 Som L5, men grusigare.
