RV 35  
Linköping – Åtvidaberg

Delarna Linköping - Fillinge  
och Fillinge - Åtvidaberg  
Linköpings stad samt Landeryds, Vårdsbergs,  
Bankekinds, Grebo och Åtvids socknar  
Linköpings och Åtvidabergs kommuner  
Östergötlands län

Östergötlands museum utförde en arkeologisk utredning, etapp 1 utan KML-beslut inför planerad ny- och ombyggnad av riksväg 35, delen Linköping - Åtvidaberg. Den aktuella utredningssträckan är i föreliggande arbete uppdelad i två etapper, Linköping – Fillinge (etapp I) och Fillinge – Åtvidaberg (etapp II). Uppdelningen är gjord enligt beställarens önskemål.

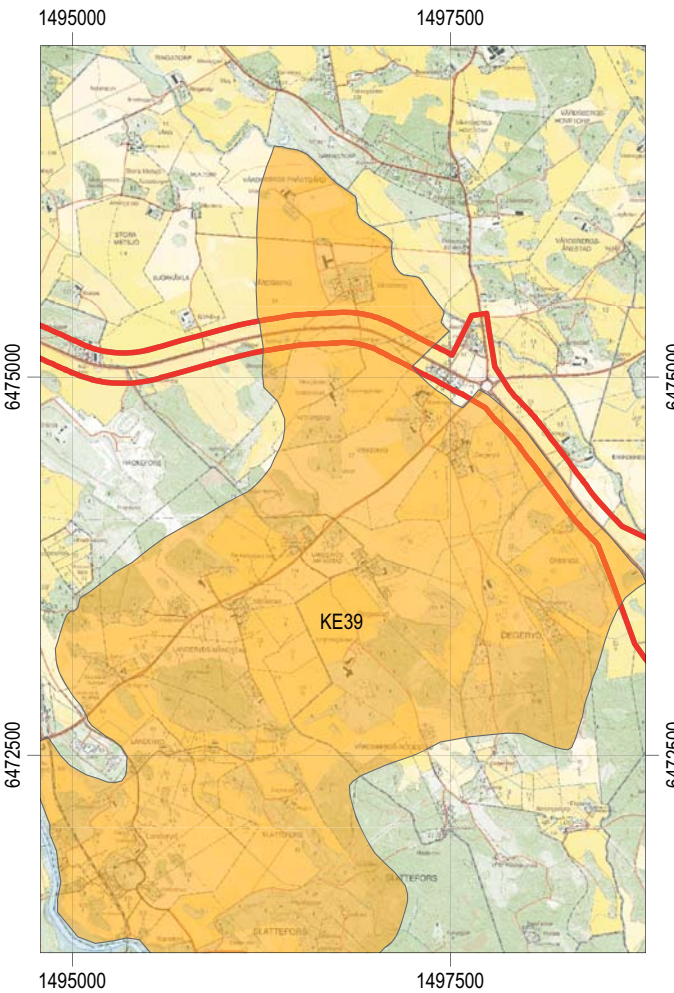
Figur 2. Riksintresseområdet KE39 i förhållande till aktuell utredningskorridor. Skala 1:50 000.

En särskilt bevarandevärd utpekad kulturmiljö är belägen utefter utredningssträckans etapp I, Linköping – Fillinge. Området Vårdsberg – Landeryd [KE39] utgör riksintresse för kulturmiljövården med motiveringen: *Centralbygd med förhistorisk bosättnings- och brukningskontinuitet med en av landskapets tätare fornlämningsmiljöer från järnåldern* (Länsstyrelsen Östergötland 2002).

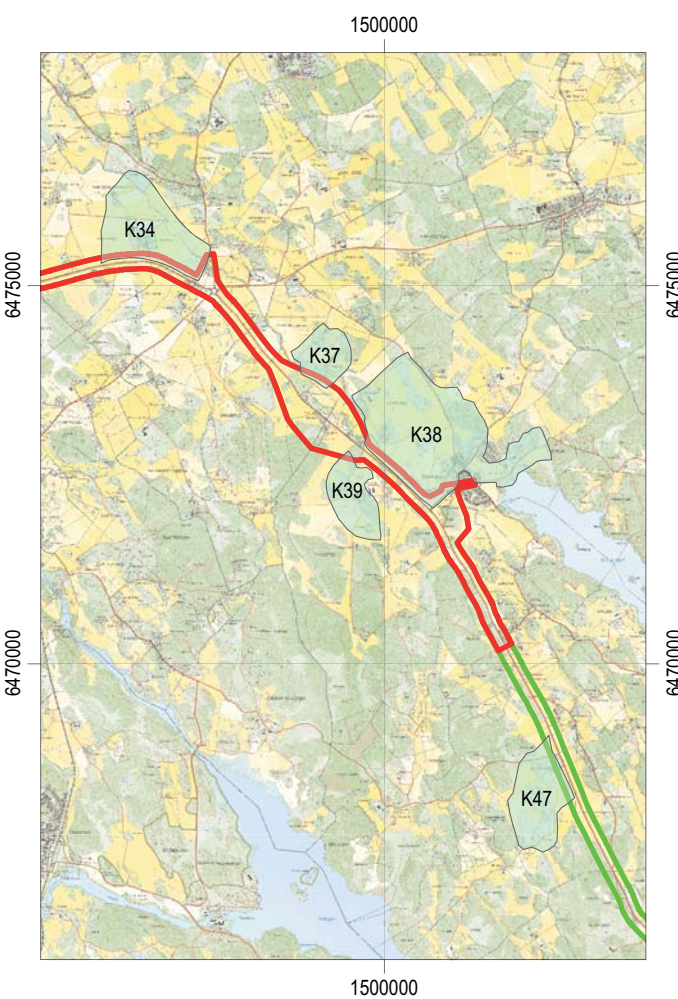
Figur 4. De särskilt bevarandevärda och utpekade kulturmiljöerna K34, K37, K38, K39 och K47 i förhållande till aktuell utredningskorridor. Skala 1:100 000.

inom utredningssträckan. Utefter etapp I berörs områdena K34 (Vårdsberg kyrkomiljö), K37 (Unnerstad – Tuttorp), K38 (Bankekind kyrkomiljö m fl) och K39 (Erikstad) marginellt. På etapp II, Fillinge – Åtvidaberg berörs de utpekade områdena K47 (Övre Fillinge) och K31 (Rösten).

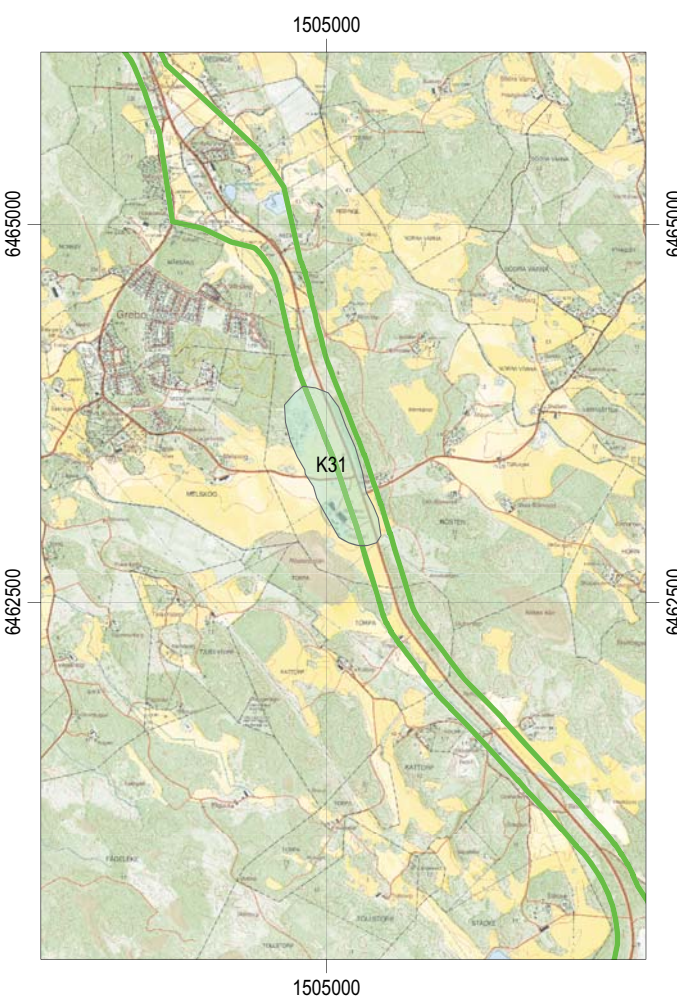
Figur 5. Den särskilt bevarandevärda och utpekade kulturmiljön K31 vid Rösten i förhållande till aktuell utredningskorridor. Skala 1:50 000.
