Rapport 2011:79

Arkeologisk utredning etapp 1 och 2

## Nya vattenledningar inom Rimforsa – Linnäs

Rimforsa (Linnäs)

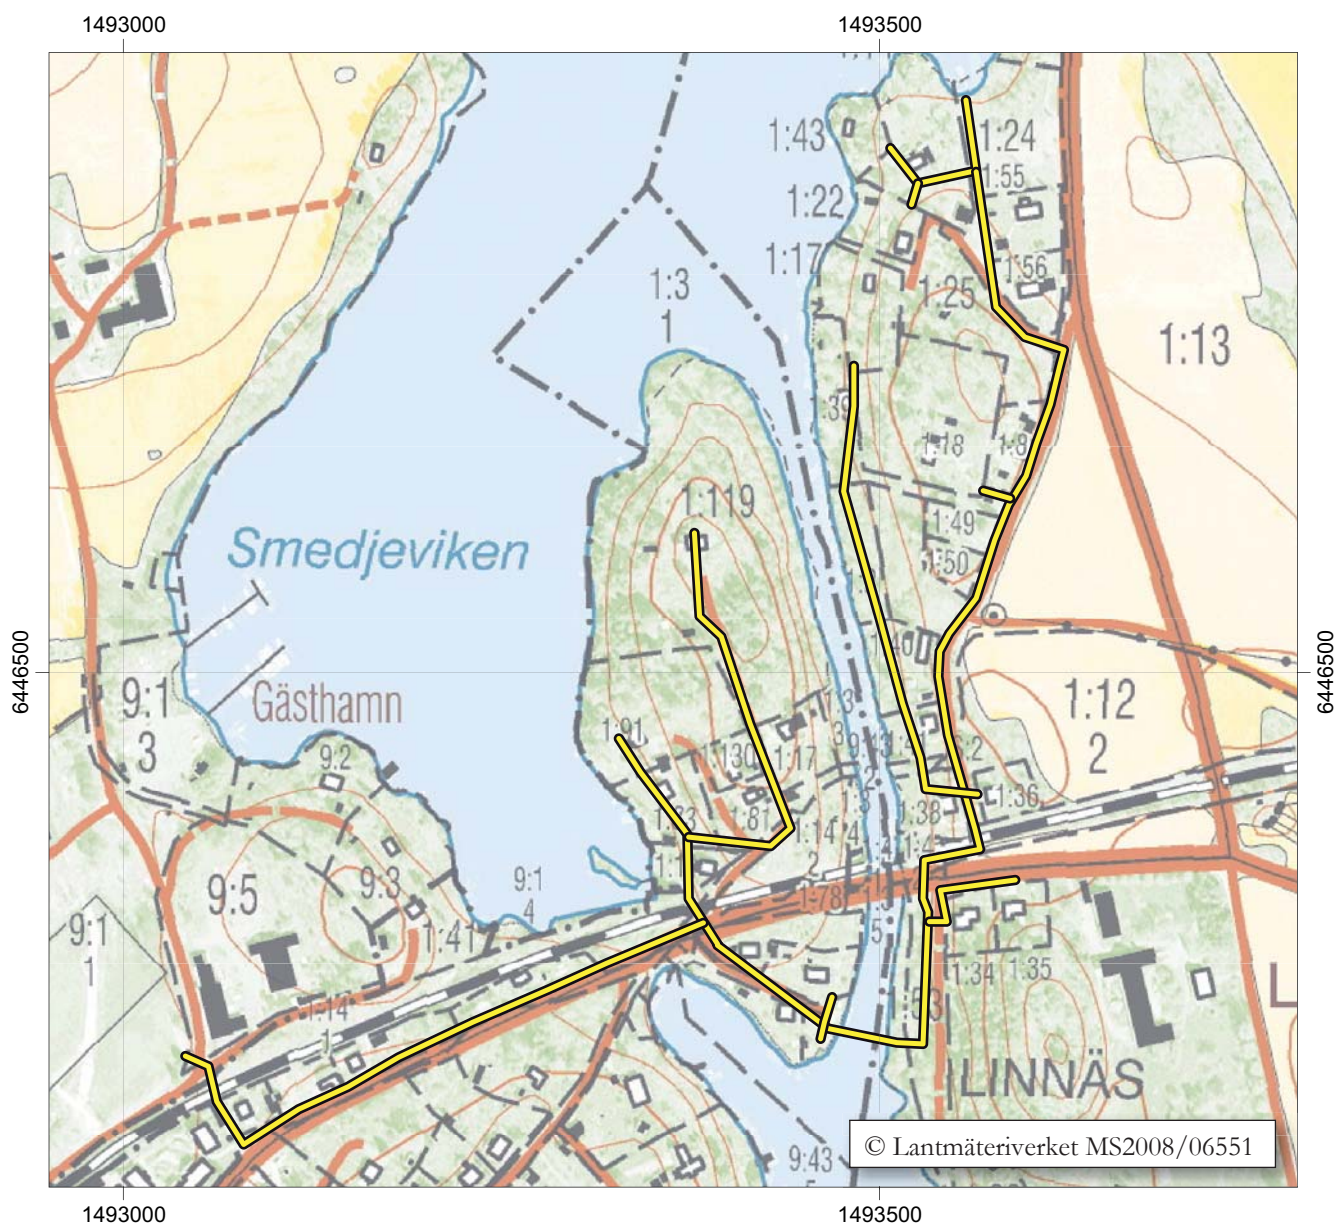
Figur 3. Ledningssträckningen markerad på Fastighetskartan, blad 7F 9b och 7F 9i. Skala 1:5 000.

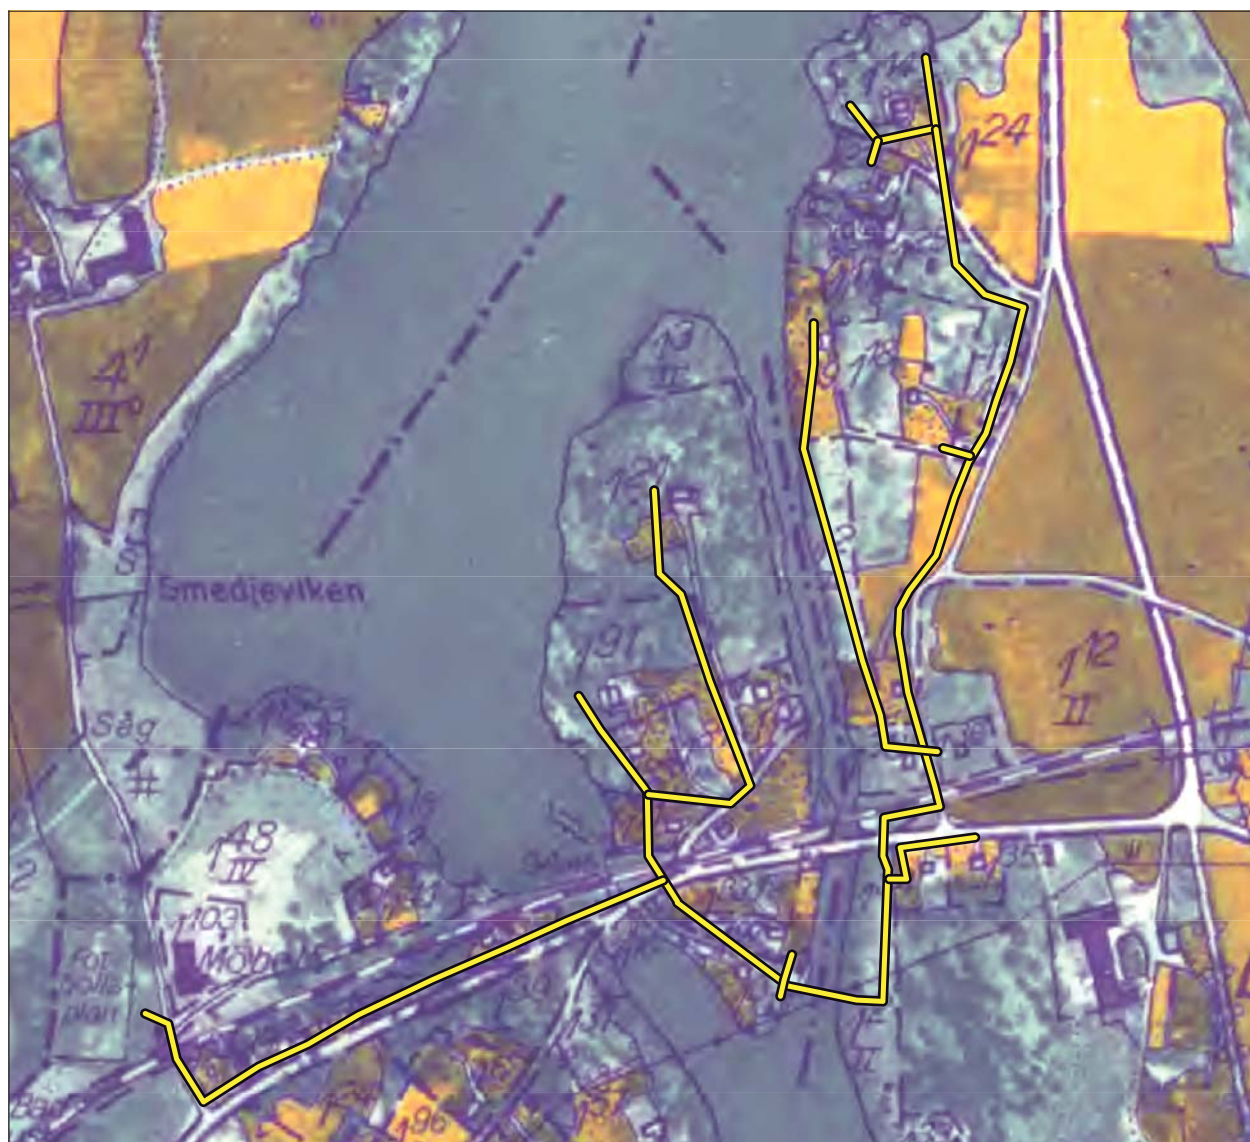
Figur 4. Ledningssträckningen markerad på 1947 års fastighetskarta (RAK J133-7F9i49). Skala 1:5 000.

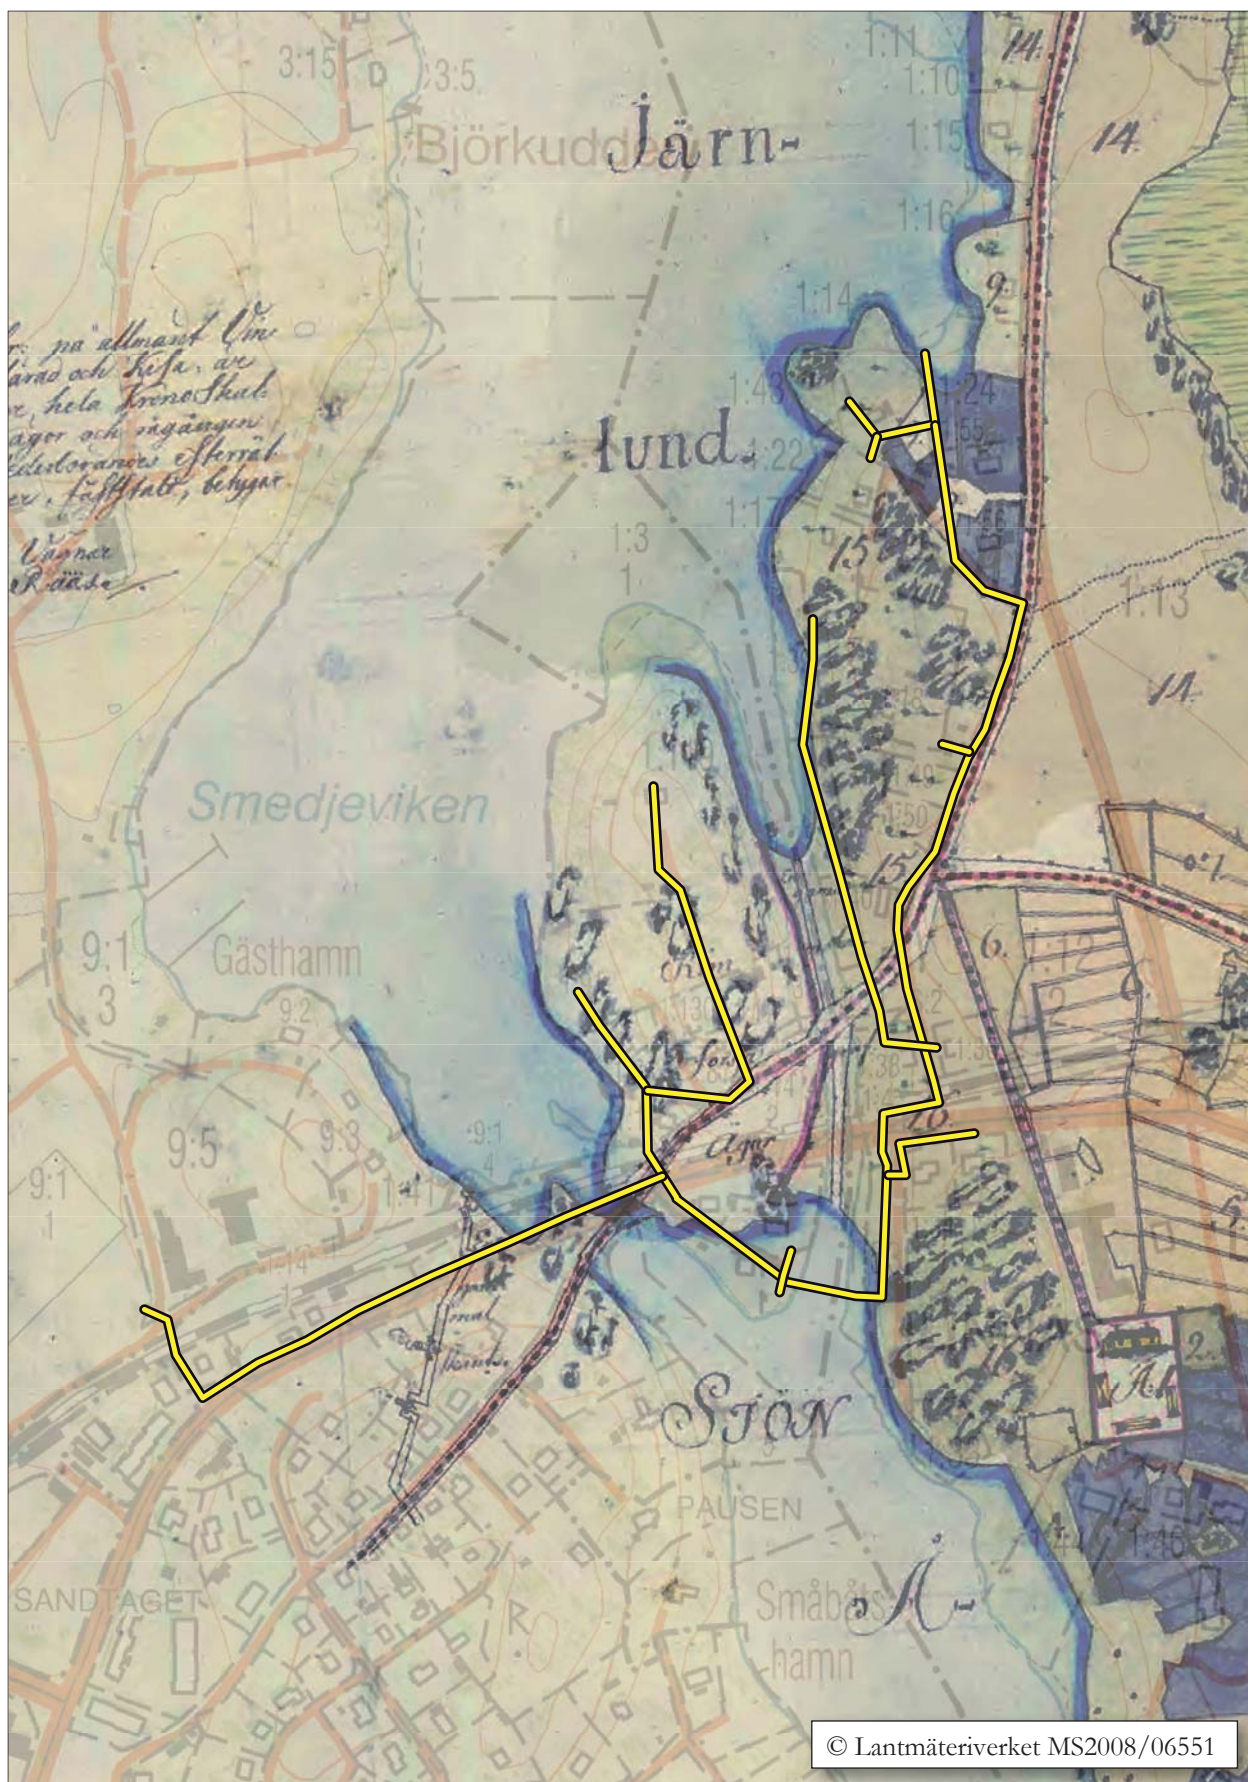
Figur 5. Ledningssträckningen markerad på 1787 års karta över Linnäs (LMS D115-23:1) ovanpå Fastighetskartan, blad 7F 9h och 7F 9i. Skala 1:5 000.

Av det äldre kartmaterialet framgår att en befästningsvall fanns omedelbart sydväst om broövergången. Delar av denna finns registrerad som fästning/skans, RAÄ 94. Öster om udden utgjordes Rimforsas rågång av vad som i 1787 års karta över Linnäs anges som "en gammal grav mellan Åsunden och Järnlunden" (LMS D115-23:1). Vid kartans upprättande var denna torrlagd. Omkring 80 år senare kom den "gamla graven" åter i bruk i form av anläggandet av Kinda kanal.

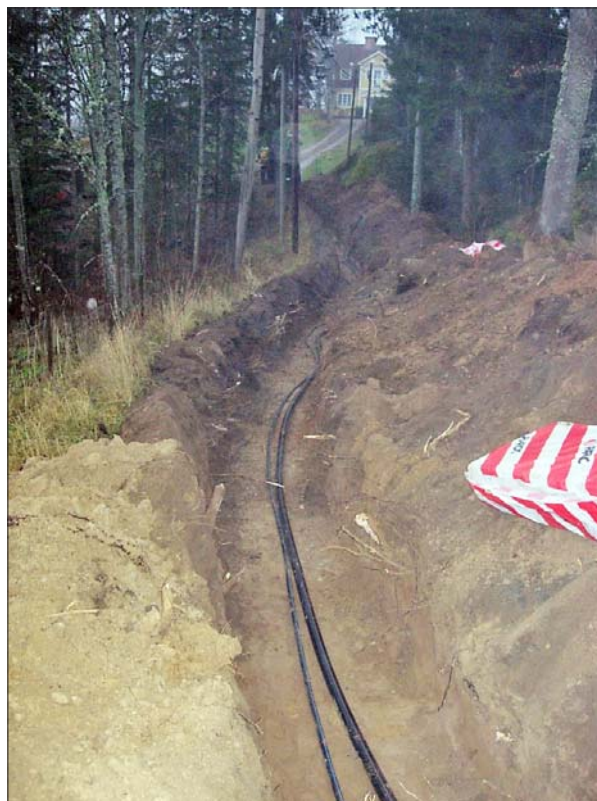
Figur 8. Ledningsschaktet längst upp på bolmen, mot NNV.  
Foto Mats Magnusson, ÖLM.

Vid schaktningen på holmen visade det sig att berg kom i dagen, direkt under grästorven, längs stora delar av sträckningen. Detta medförde att ledningen kom att förläggas grunt över hela holmen och inget av arkeologiskt intresse framkom. Totalt kontrollerades ca 180 löpmeter schakt som var ca 1,0 m brett och med ett djup som varierade mellan 0,8-1,0 m.

Vid eventuell framtida exploatering i det nu aktuella området rekommenderar Östergötlands museum att hänsyn tas till att lämningar efter en avrättningsplats, borg/befäst gård, skans m m kan finnas oupptäckta på platsen.

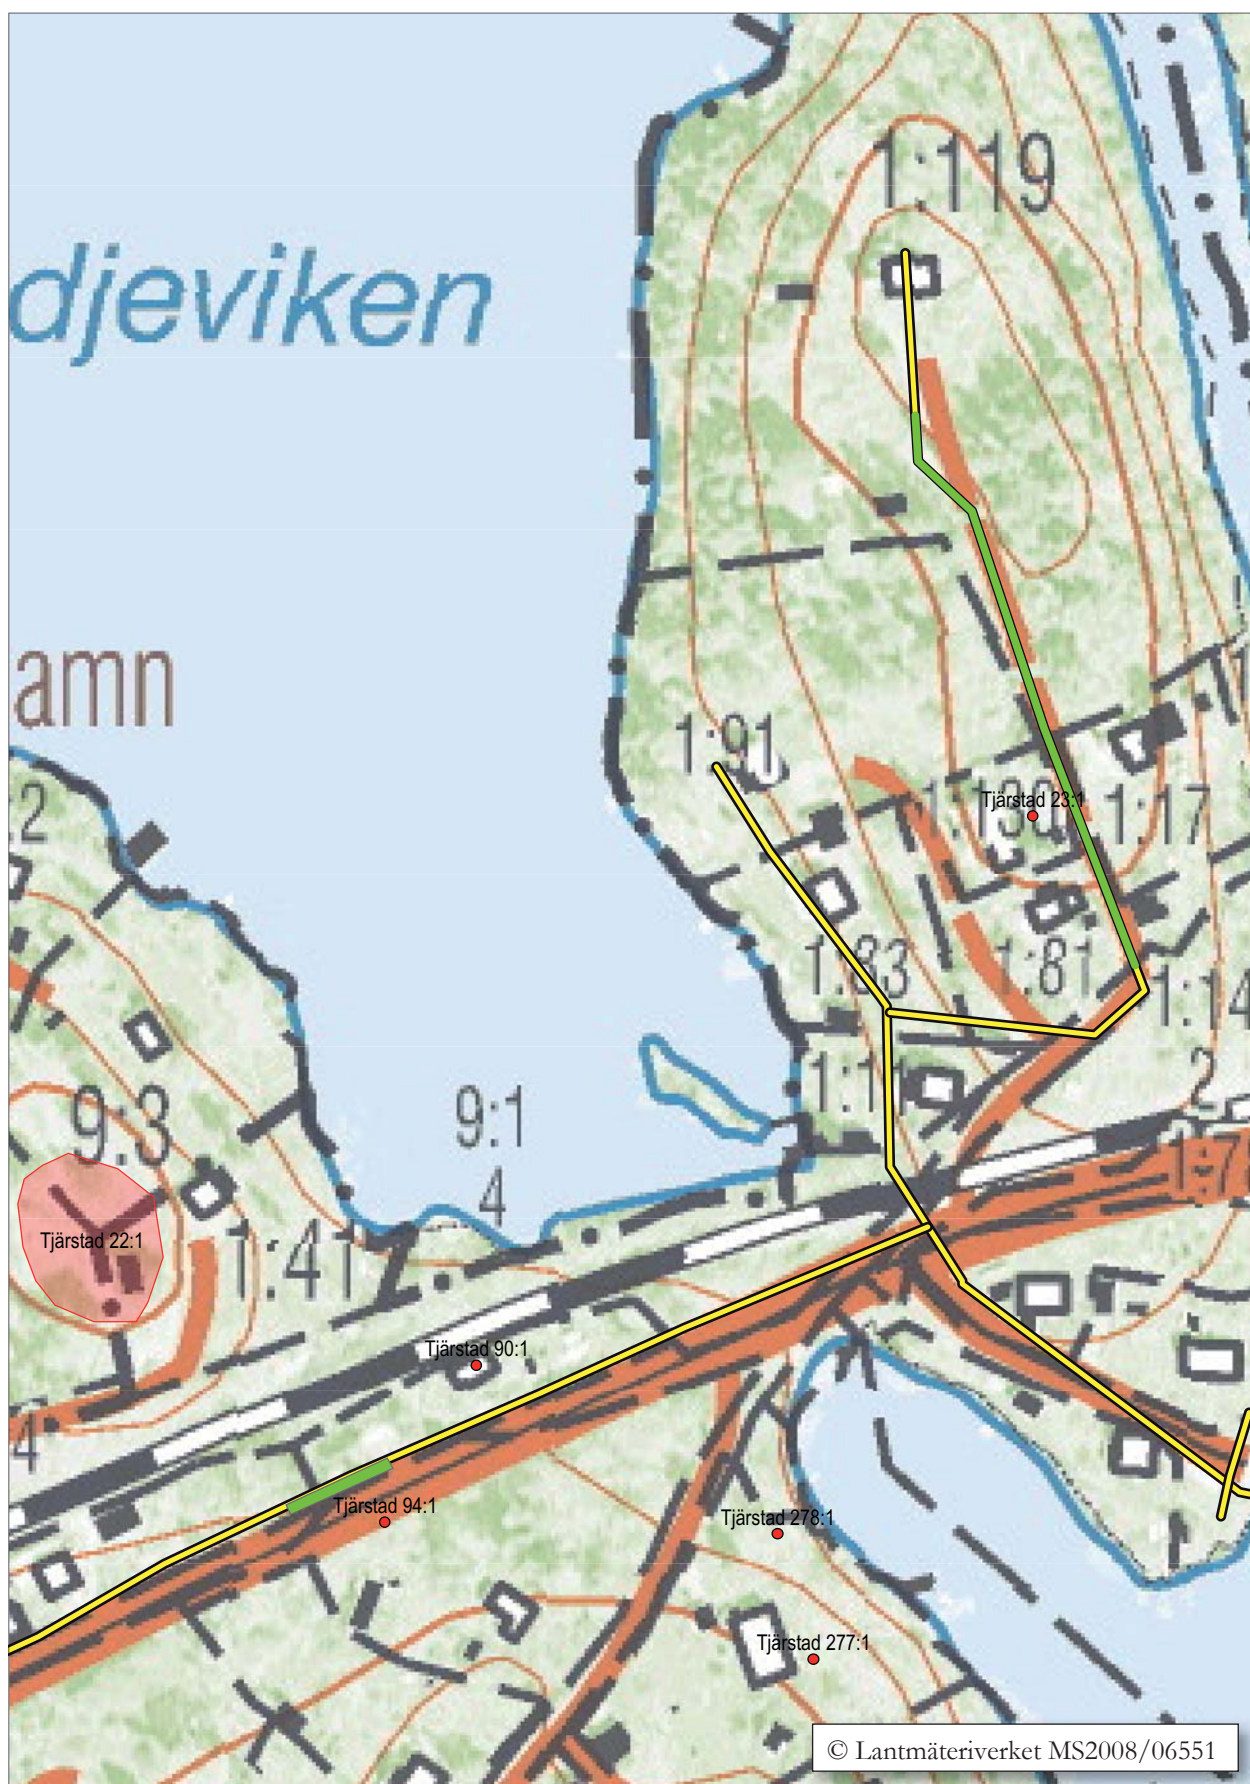
Figur 7. Sträckor som kontrollerades antikvariskt markerade i grönt och ledningssträckningen i gult. På Fastighetskartan, blad 7F 9h och 7F 9i. Skala 1:5 000.

Vid den antikvariska kontrollen längs sträckan som skansen (RAÄ 94) ska ha korsat påträffades inga rester av denna. Ledningarna grävdes till största del ned i den moderna vägbanken. Schaktets totala längd var ca 30 m, bredden ca 2 m och djupet varierade mellan 1,1-1,8 m.
