Rapport 2011:94

Kulturhistorisk utredning / arkeologisk utredning etapp 1

## Elsa Brändströms skola

kv Bikupan 15  
Linköpings stad och kommun  
Östergötlands län

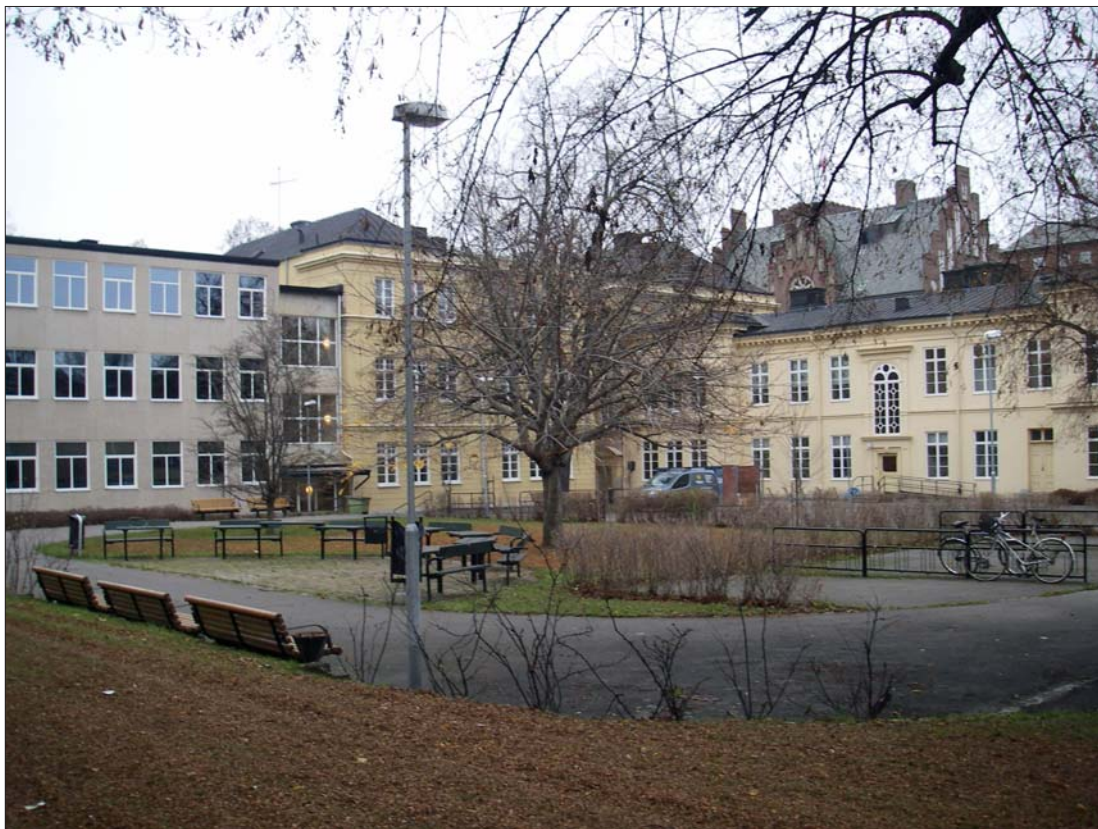
Figur 3. Översiktsbild över gården och de tre skolbyggnaderna sedda från sydväst. Foto Ann-Charlott Feldt, Östergötlands museum.

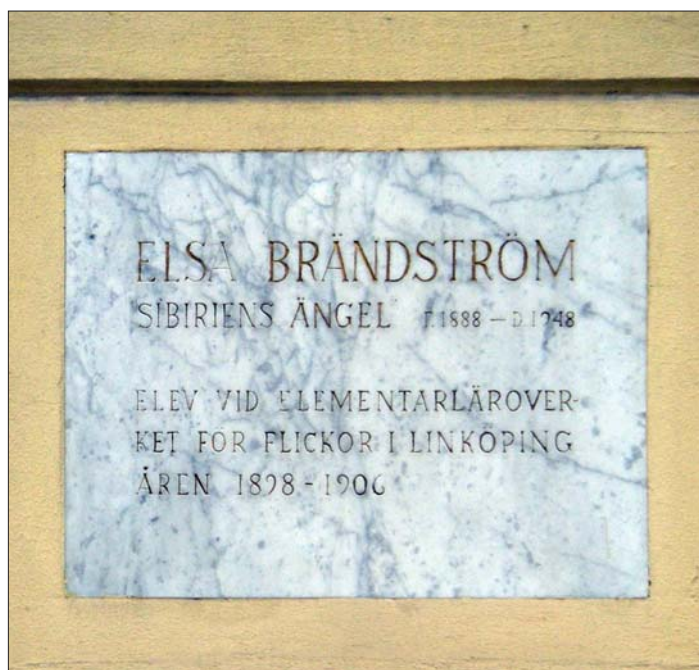
Inom utredningsområdet finns en registrerad kulturhistorisk lämning i form av en minnestavla (RAÄ 285:1) av marmor som sitter på husväggen mot Vasavägen. Tavlan har en förgylld minnestext i djuprelief över Elsa Brändström.

Figur 4. Minnestavla över Elsa Brändström på fasaden till den del av skolan som stod klar 1911. Foto Ann-Charlott Feldt, Östergötlands museum.

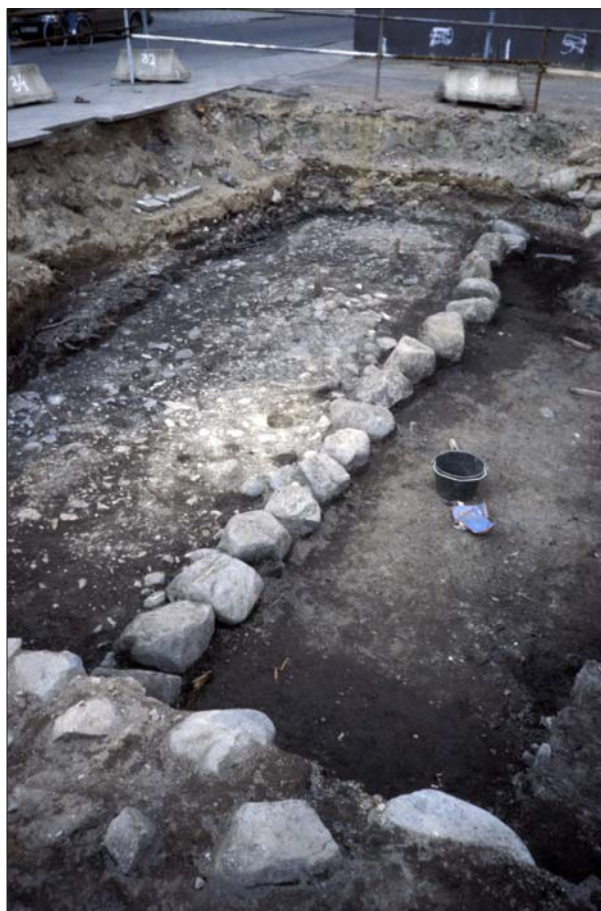
Figur 6. Ett parti av Gamla Stångsgatan från 1200-talet framgrävd i kv Brevduvan, ca 150 m söder om det nu aktuella utredningsområdet. Foto Östergötlands museum.

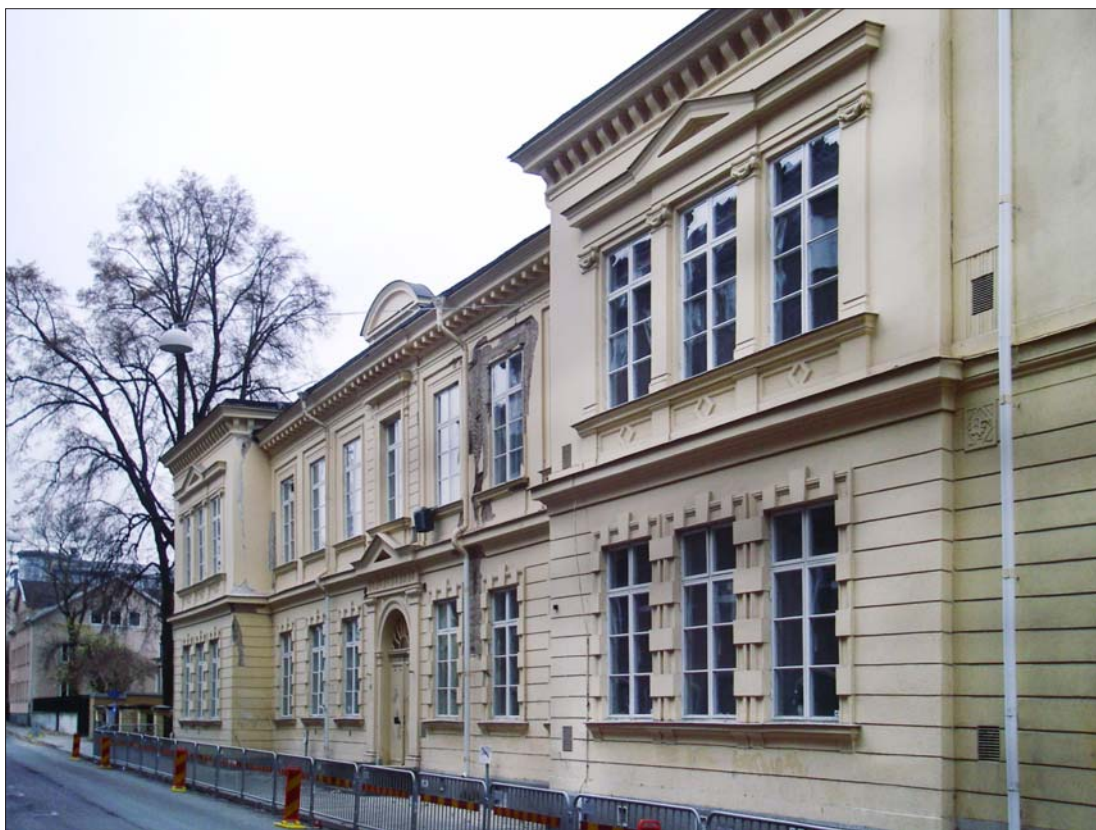
Figur 9. Linköpings elementärläroverk för flickor, från nordost. Foto Ann-Charlott Feldt, Östergötlands museum.

Den ursprungliga skolbyggnaden är uppförd 1883 i stående timmer och putsad i nyrenässansstil efter ritningar av Axel Kumlien. Ursprungligen hade den en annan färgsättning om man ska tro de kolorerade vykort som finns bevarade (se omslagsbilden). Där kan man se grå bottenvåning och en röd övervåning med grå detaljer och omfattningar. Byggnaden står på en huggen slät granitsockel med en enkel fasad kant.

Fasaderna är slätputsade och avfärgade i en gulbeige kulör med listverk, konsoler, tandsnittsdekor och ristad rustik i bottenvåningen. Byggnaden är orienterad mot Klostergatan och gjorde säkert en slående anblick från järnvägsstationen. Frimurarhotellet på andra sidan gatan byggdes först 1910-12.

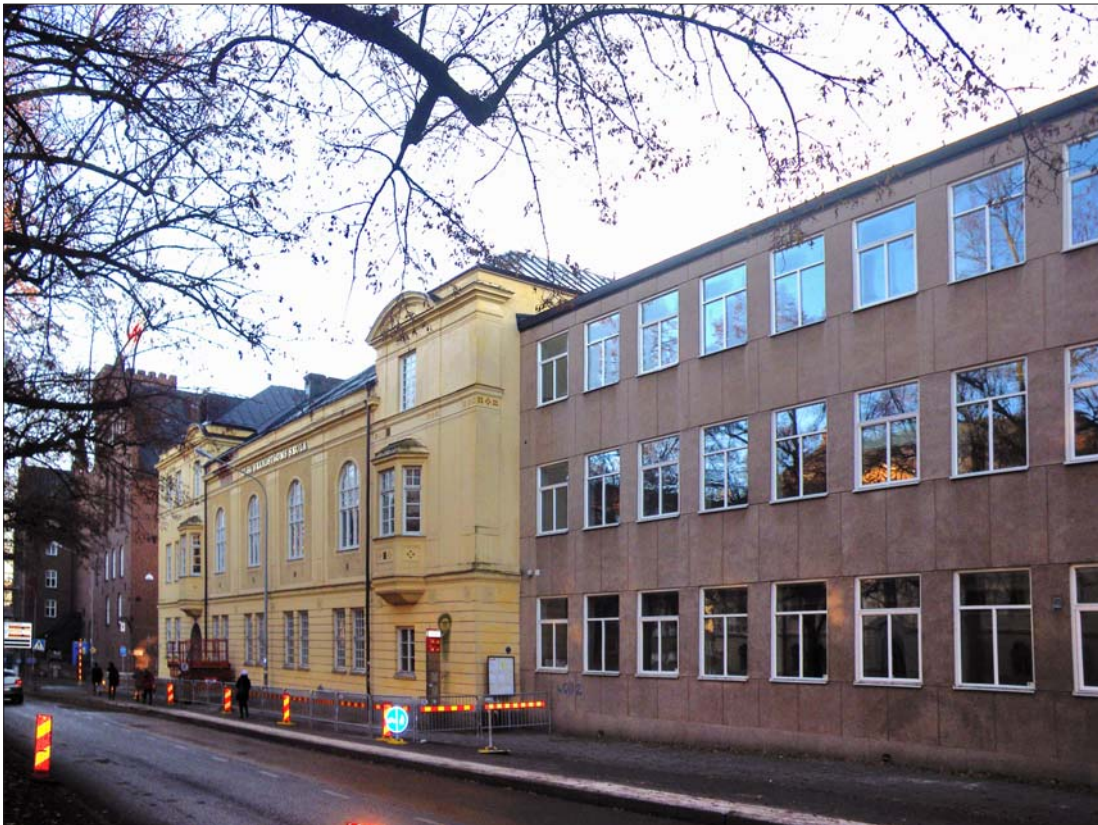
Figur 10. Tillbyggnad 1 och 2, från Vasavägen. Foto Marie Hagsten, Östergötlands museum.

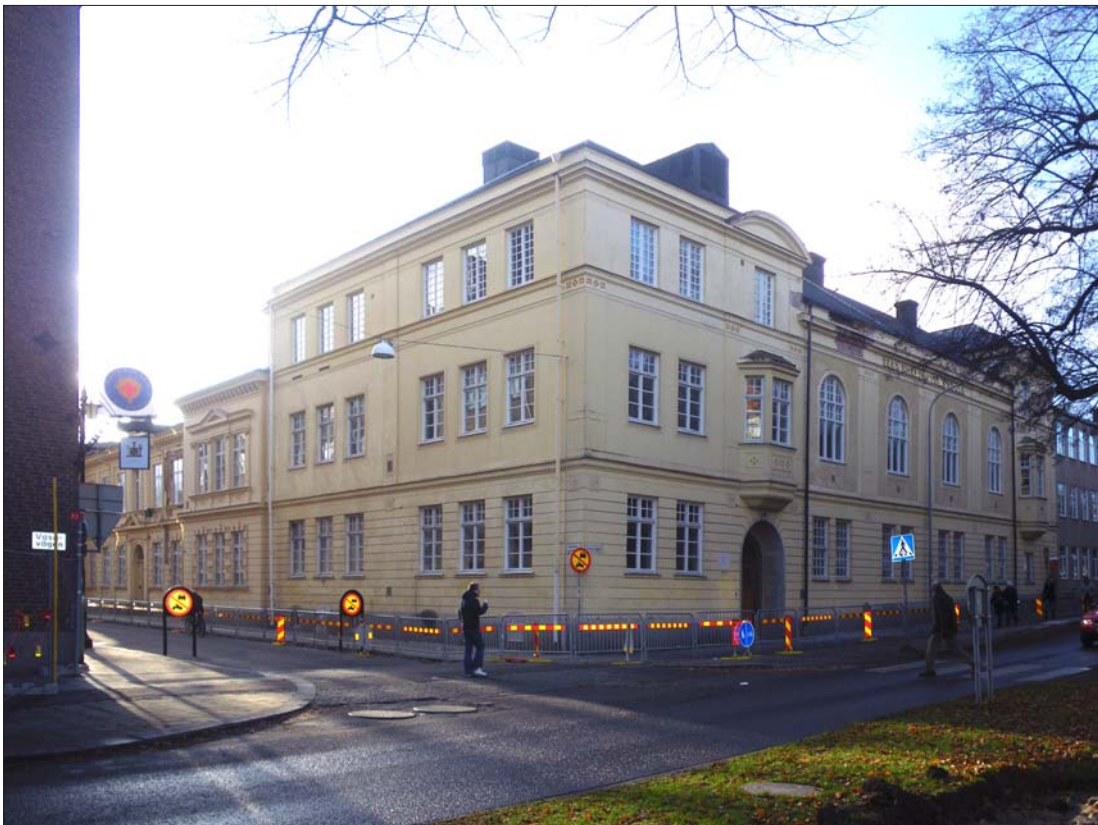
Figur 11. Tillbyggnad 1, från Vasavägen. Foto Marie Hagsten, Östergötlands museum.

År 1911 byggdes skolan till i hörnet Klostergatan-Vasavägen. Arkitekt var Axel W Brunskog och byggnaden uppfördes i jugendstil. Den är byggd av tegel i tre våningar och är orienterad mot Vasavägen. Den har två högre delar med valmade tak medan mittendelen har sadeltak. Takbeklädningen utgörs av skivfalsad svart plåt.

Putsen har en horisontell ristning i bottenvåningen som en enkel rusticering. I mellanvåningen sitter två burspråk med tre fönster som skyddas av skivfalsat plåttak. I mittendelen är skolans aula placerad vilket de stora rundbågiga fönstren ut mot Vasavägen vittnar om. Mellan varje våning finns gördelgesimser. Under mellanvåningens fönster sitter terrakottafärgade dekorativa plattor. I putsen finns också bokstäverna EF i kraftig relief på flera ställen i fasaden. Troligen betyder det Elementärläroverk för Flickor.

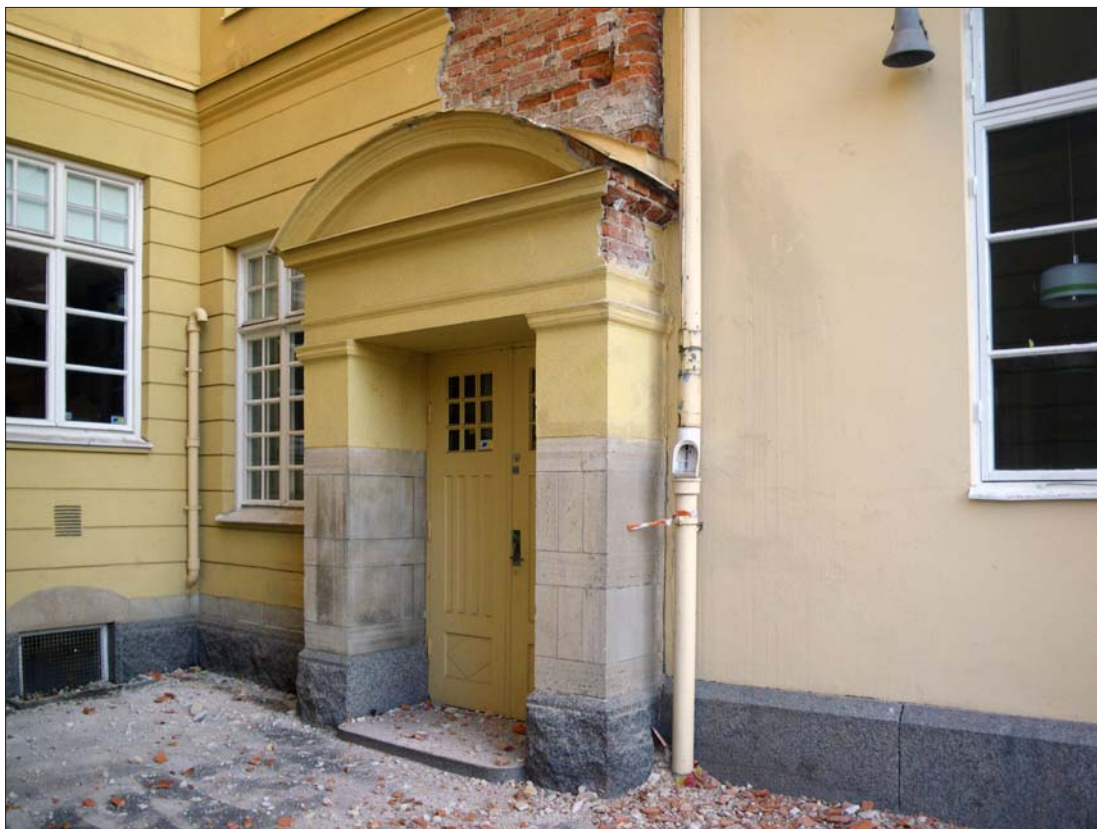
*Figur 13. Entré från gården. Foto Marie Hagsten, Östergötlands museum.*

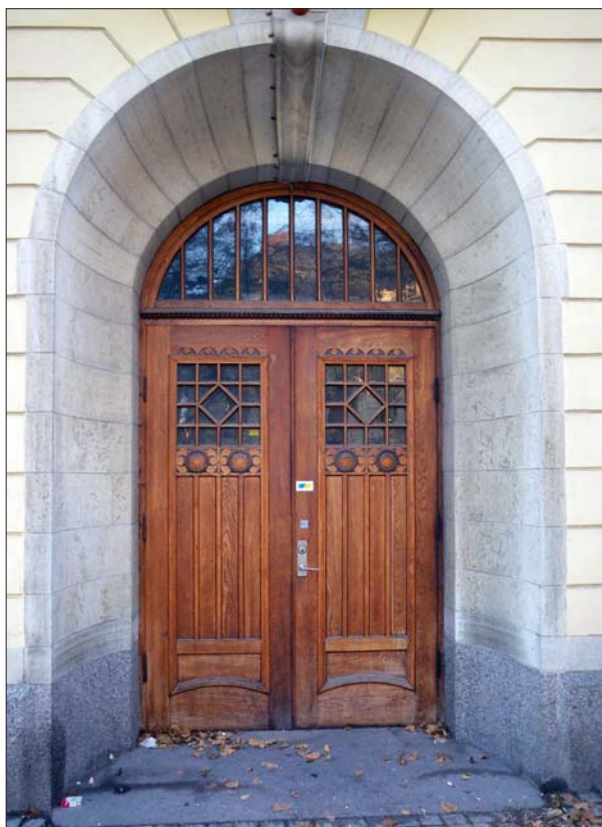
Figur 14. Portal med buggen kalksten. Foto Marie Hagsten, Östergötlands museum.

Sockeln är av släthuggen granit och in mot gården är den grovt bearbetad. Mellan granitsockeln och putsen sitter en parallellhuggen kalkstensbård. Runt ingången ut mot Vasavägen är portalomfattningen av bearbetad kalksten.

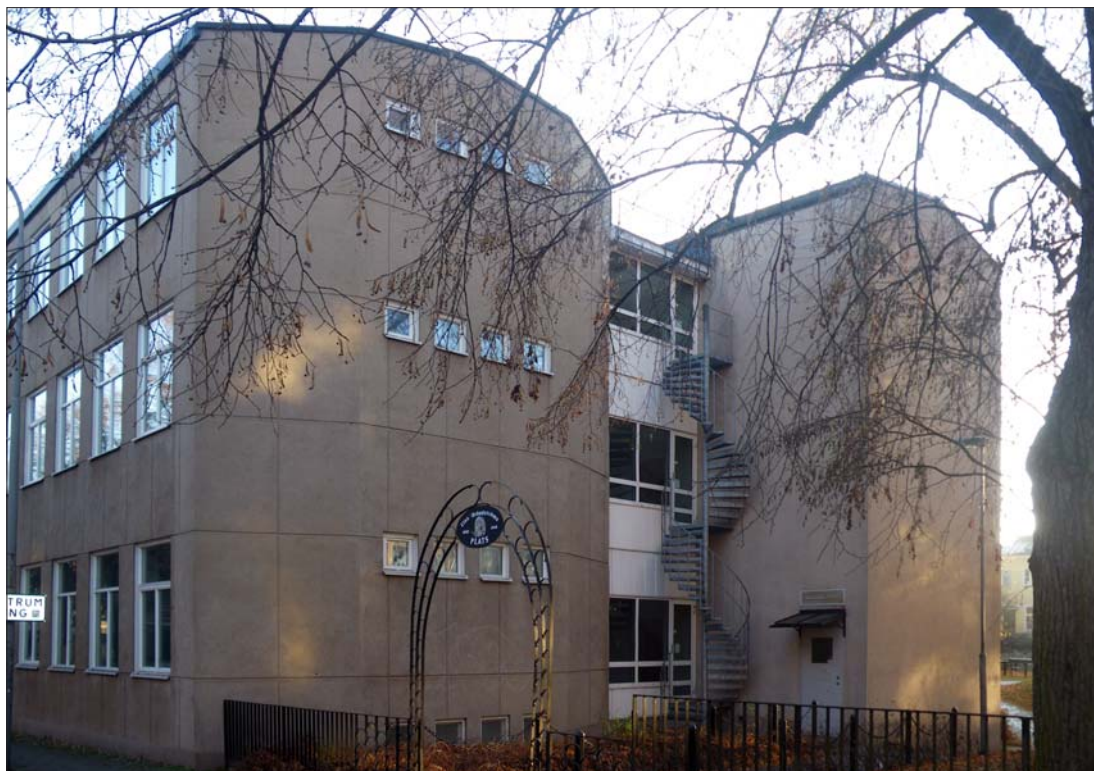
Figur 15. Tillbyggnaden från 1951 från väster. Foto Marie Hagsten, Östergötlands museum.

Byggnaden är uppförd i tre våningar på en släthuggen granitgrund. Fasaden har ristade block och putsen är grå med inblandad småkornig ballast. Taket är ett flackt sadeltak klätt med skivfalsad plåt.

Fönsterbågarna har en T-formad indelning och är moderna metallbågar. Tidigare var bågarna stående med en öppningsbar överdel. Fönstren är troligen bytta på 1990-talet.

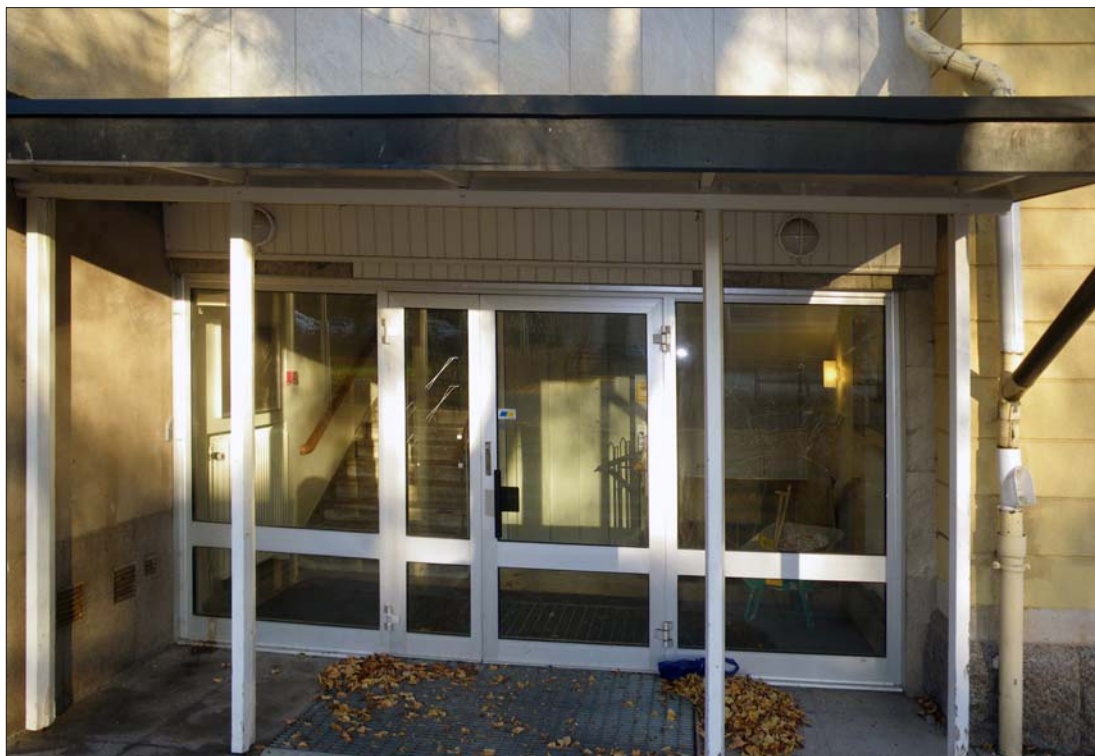
*Figur 17. Entrén från gården. Foto Marie Hagsten, Östergötlands museum.*

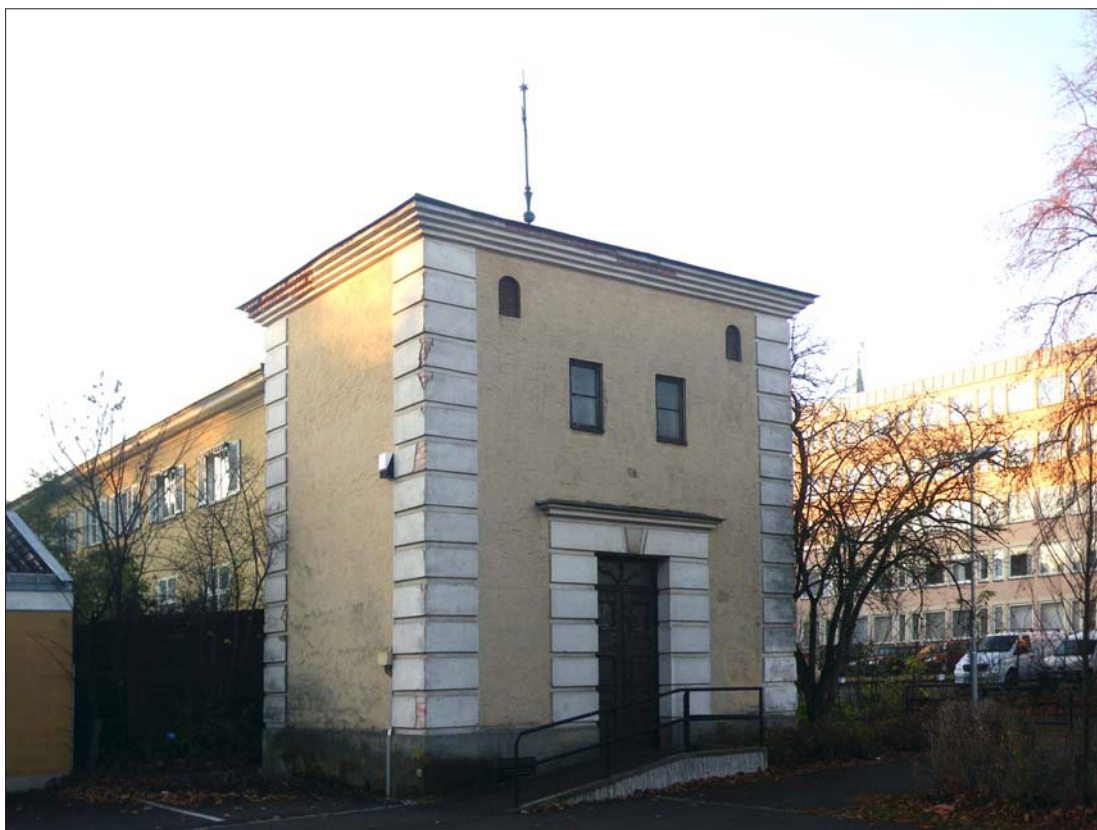
*Figur 19. Transformatorstationen från nordost. Foto Marie Hagsten, Östergötlands museum.*

Byggnaden är uppförd av tegel och står på en granitgrund. Taket är valmat och klätt med svart skivfalsad plåt. En vindflöjel bär byggåret 1924. Transformatorstationen är ritad av Linköpingsarkitekten Axel W Brunskog.

Fasaderna är slätputsade och avfärgade i en gulbeige kulör. Hörnen har rusticerade hörnkedjor i vit slätputs. Även runt portalen finns rusticeringar. Dörren är en pardörr med fyllningar och det glasade överljuset har pilar som illustrerar blixar. Fönstren har brunmålade rektangulära fönsterbågar med en spröjs samt små rundbågiga bågar.

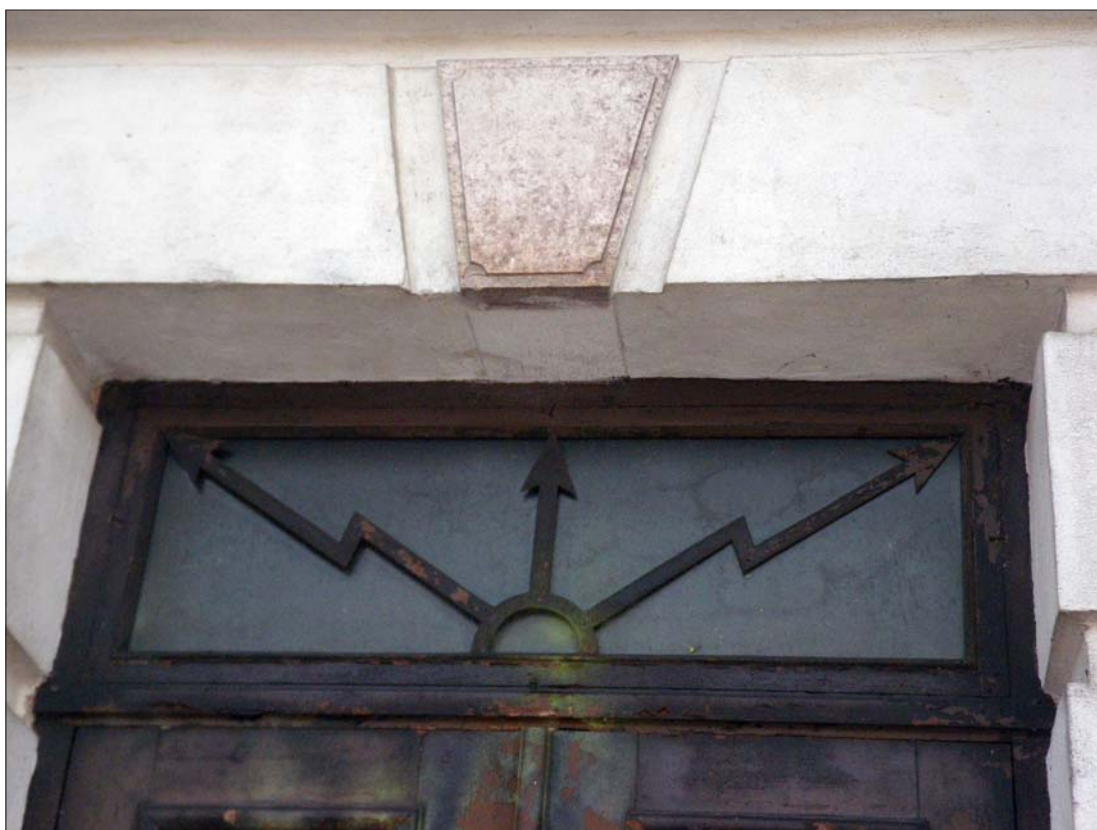
*Figur 20. Detalj "blixhtar" över entrén. Foto Marie Hagsten, Östergötlands museum.*

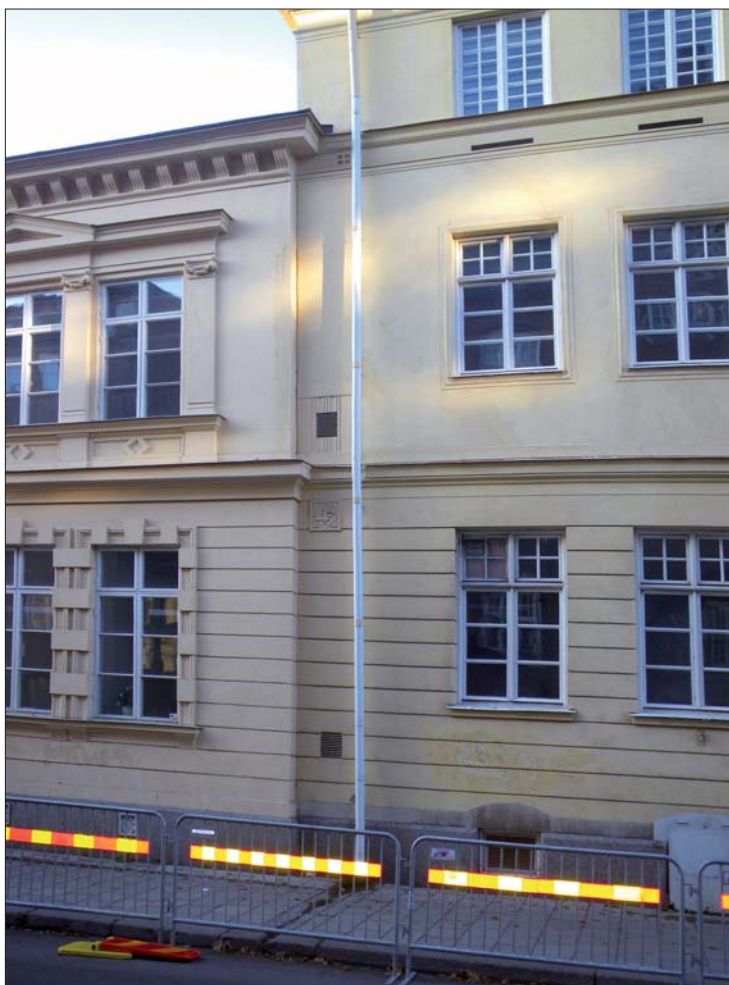
*Figur 21. Hak mellan 1883 och 1911 års byggnad, från öster. Foto Marie Hagsten, Östergötlands museum.*

De tre skolbyggnaderna beskriver skolans utveckling från år 1883 till 1950-talet där elevantalet ökar vilket ställer krav på nya, utökade lokaler. De två tillbyggnaderna har inte anpassats utan har ett uttryck för sin tid. Det finns tydliga hak mellan byggnadskropparna vilket förstärker intrycket av funktionella årsringar.

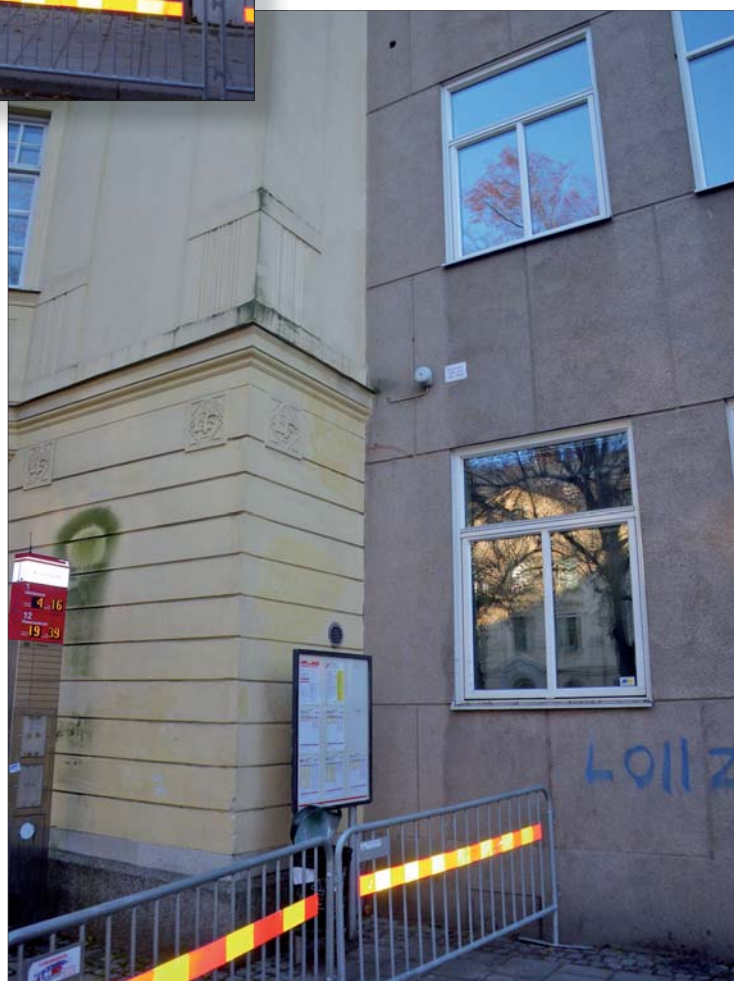
*Figur 22. Hak mellan 1911 och 1951 års byggnad, från norr. Foto Marie Hagsten, Östergötlands museum.*
