Rapport 2012:6

Antikvarisk kontroll

## Spår efter en äldre kyrka i Tidersrum?

Tidersrums kyrkogård  
Tidersrums socken  
Kinda kommun  
Östergötlands län

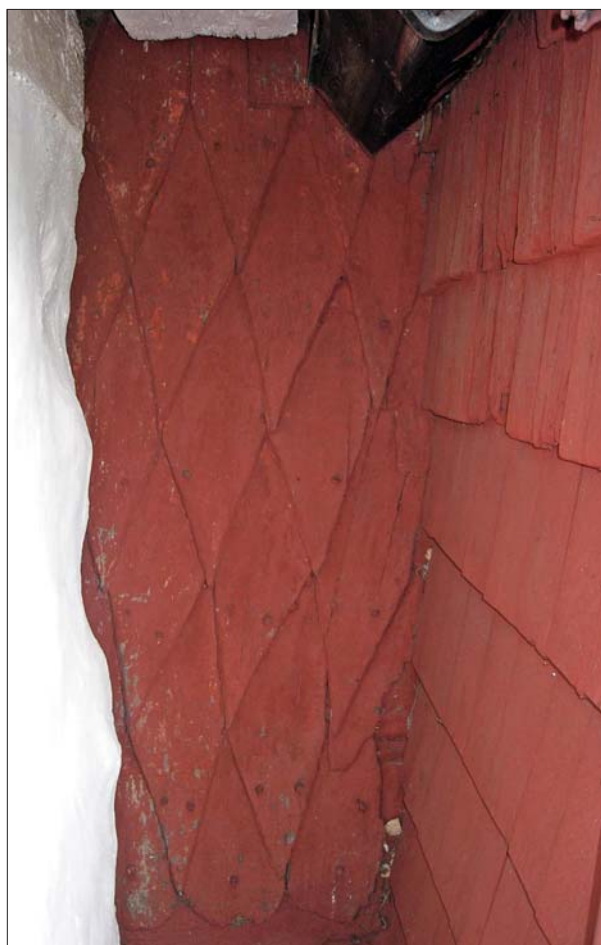
Figur 4. Bevarad medeltida spåntäckning på korets norra vägg. Foto Östergötlands museum.

Tidersrums kyrka är en av landets äldsta och bäst bevarade träkyrkor. Den är numera den enda i sitt slag i Östergötland. Kyrkan är uppförd av liggande timmer och klädd med träspån. Mellan sakristian och långhuset, på korets norra vägg, finns ett parti av en medeltida spåntäckning bevarad. Övriga väggar är klädda med spån av betydligt yngre ålder. Även de höga och branta sadeltaken är belagda med spån. Den nuvarande spåntäckningen av taket från 1971 ersatte ett plåttak från 1899 (Kyrkobyggnadsinventeringen).

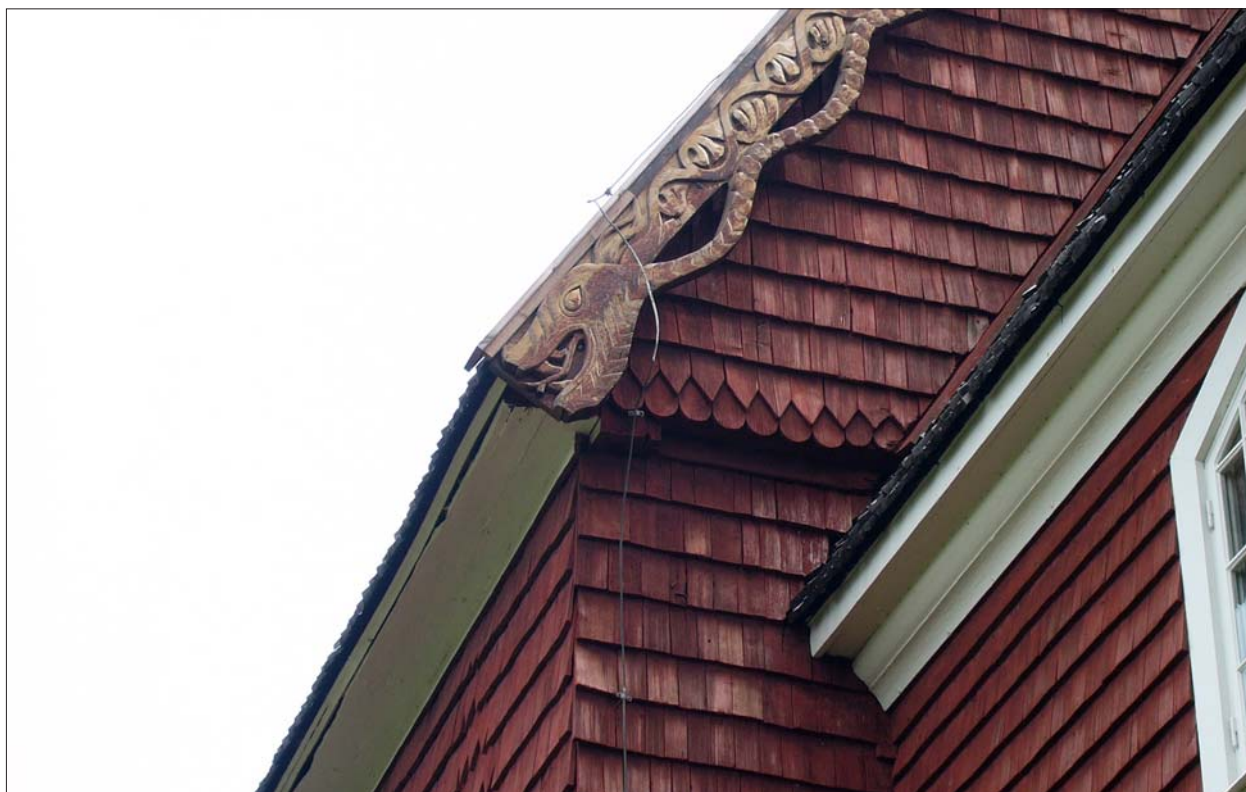
Figur 5. Ornerad vindskeiva på långhusets västgavel. Kopia av den medeltida vindskeivan Foto Östergötlands museum.

Inne i kyrkan finns vägg- och takmålningar från 1300-talet, vilka togs fram och konserverades på 1950-talet. Under 1300-talsmålningarna kan även äldre figurmålningar anas. Från medeltiden härrör även en ornerad vindskiva, som ursprungligen suttit på långhusets västgavel och sedan 2003 är ersatt av en kopia. Under senare delen av medeltiden byggdes en sakristia av sten på kyrkans norra sida (ibid).

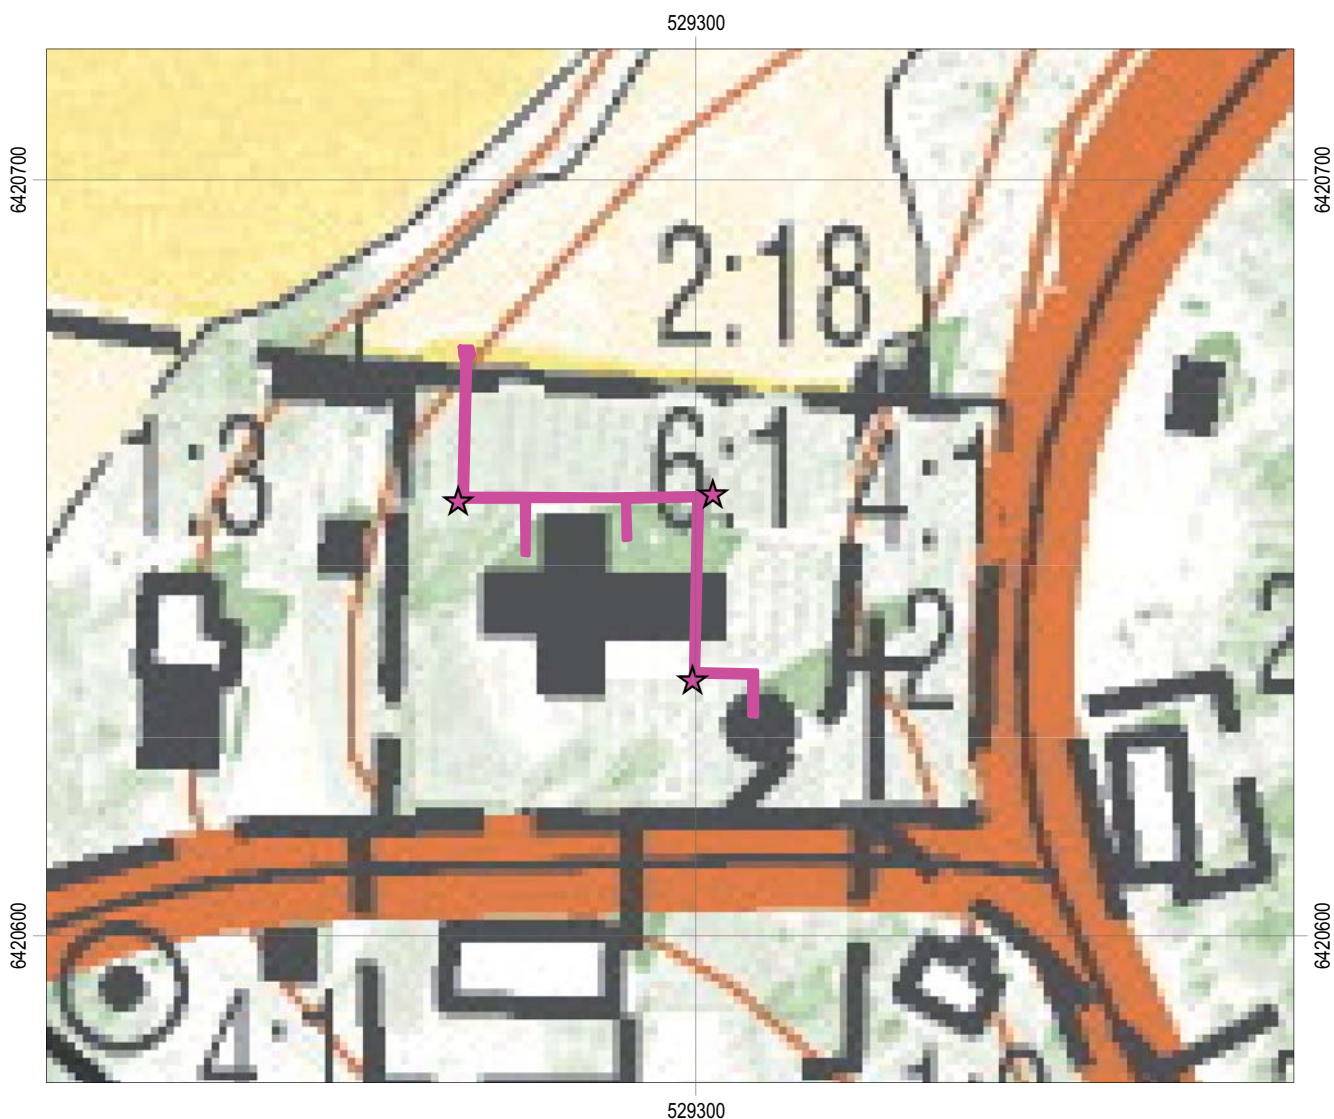
Figur 6. Planritning med den kontrollerade schaktsträckningen markerad. Skala 1:1000.

Schaktet som kontrollerades var ca 100 m långt och schaktdjupet var huvudsakligen 0,5-0,6 m. Där det drogs in på kyrkogården genom den västligaste delen av norra kyrkogårdsmuren var det närmast muren 1,8 m djupt. De nya lyktstolpsfundamenten grävdes ner till 0,8 m djup.

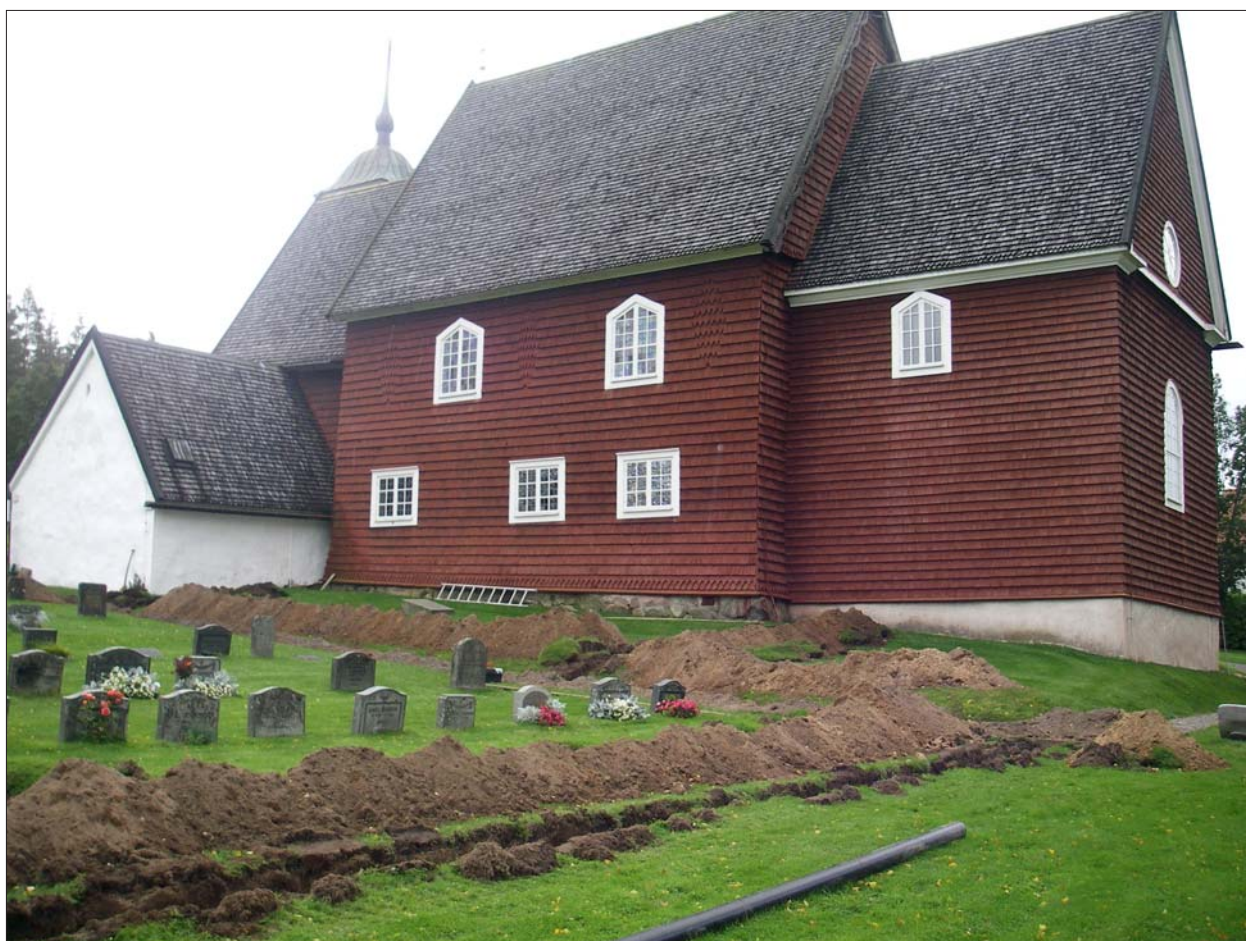
På kyrkans norra sida framkom ett brandlager, 0,2-0,3 m under markytan, i de båda stickschakt som grävdes från huvudschaktet in mot kyrkan. Brandlagret kunde även iaktas ställvis längs schaktsträckningen öster om koret. Ett kolprov från lagret har daterats till  $886 \pm 35$  BP (Ua-42900). Detta ger en kalibrerad datering till perioden 1030-1220 AD vid  $2\sigma$ . Den nuvarande träkyrkan på platsen är dendrokronologiskt daterad till 1264. Det finns olika möjliga tolkningar av brandlagret, dels kan

Figur 7. Ledningsschaktet på kyrkans norra sida sett från nordväst. Foto Ann-Charlott Feldt, Östergötlands museum.

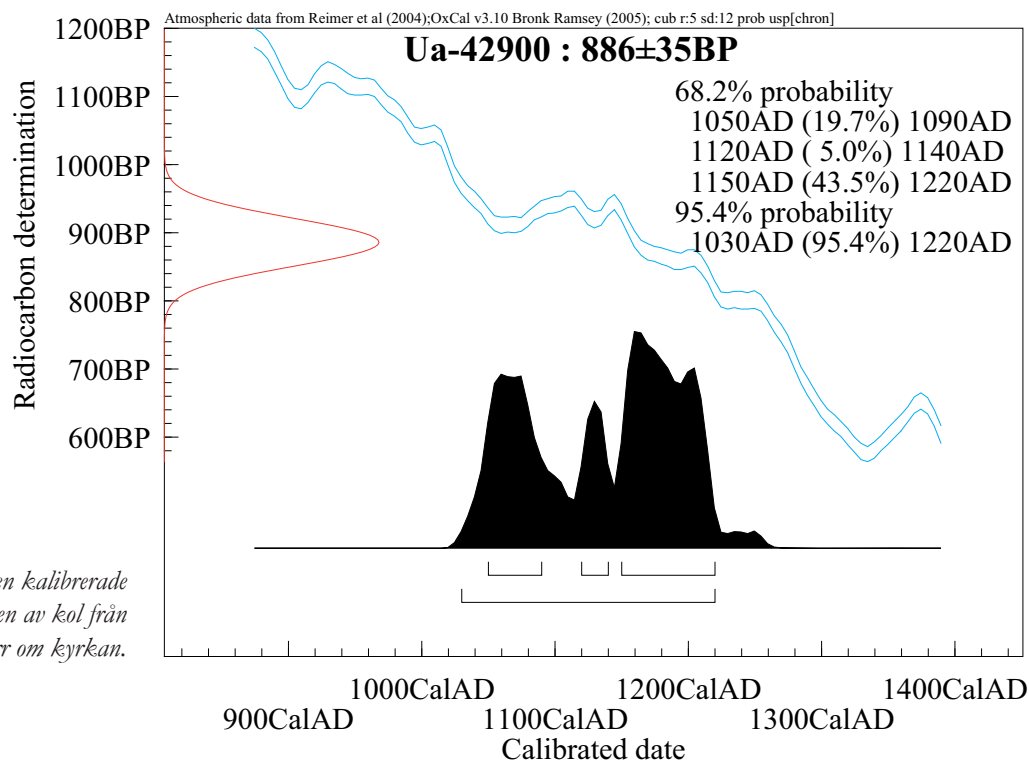
Figur 8. Den kalibrerade <sup>14</sup>C-dateringen av kol från brandlagret norr om kyrkan.

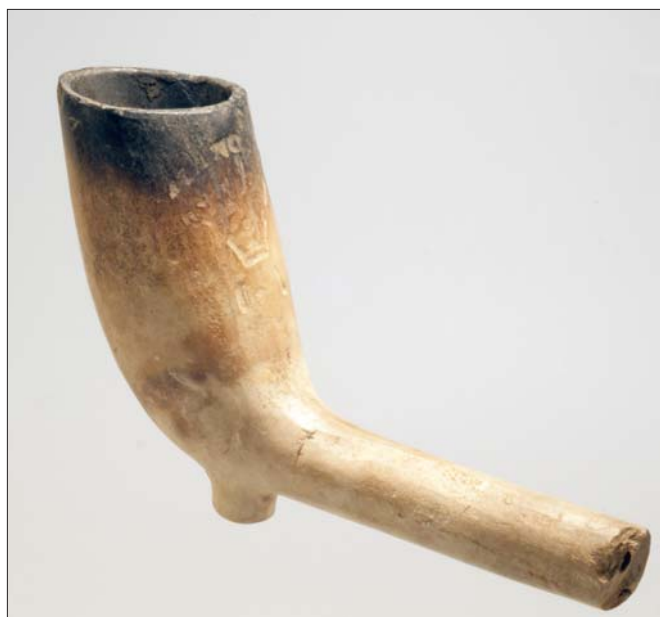
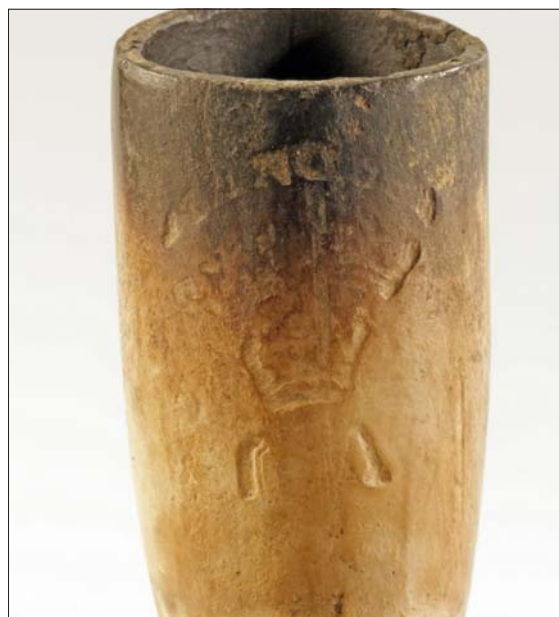
I sentida omrörda jordlager, utan relation till vare sig gravar, brandlager eller kyrkobyggnaden, strax sydöst om koret påträffades en kritpipa. Digitala foton på kritpipan har bedömts av kritpipsexperten Arne Åkerhagen, Tobaksmuseet. Pipan är tillverkad vid Jonas Alströmers pipbruk i Alingsås någon gång mellan åren 1729 och 1761. I brandlagret norr om vapenhuset påträffades en hästkosöm.

Figur 9 och 10. Kritpipan som hittades strax sydöst om koret och detalj av dess stämpel. Foto Lasse Norr, Östergötlands museum.

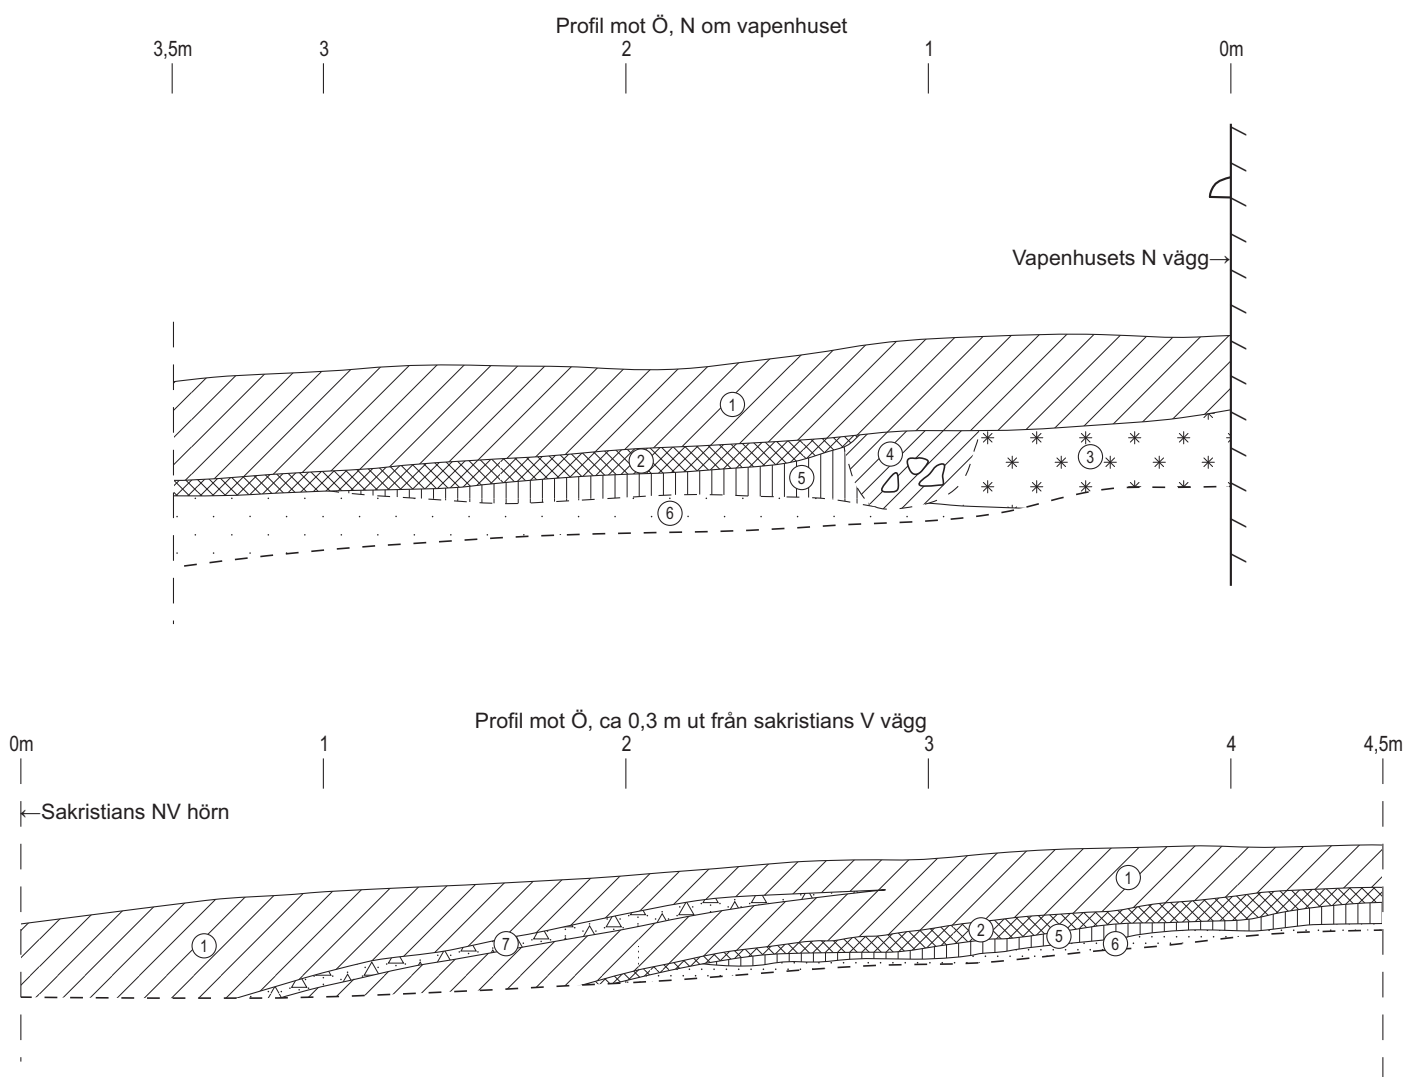
## Bilaga 2. Ritningar

1. Grästorv, matjord och sentida fyllnadsmassor
2. Brandlager med sotig svart och rödbränd sand. <sup>14</sup>C-daterat
3. Fyllnadsmassor
4. Nedgrävning med jord, grus och stenar
5. Gråbrun sandig kulturjord
6. Undergrund av sand
7. Kalkbrukslager
