# Allhelgonakyrkan i Skänninge

RAÄ 5  
kv Munken 7 och 10  
Skänninge stad  
Mjölby kommun  
Östergötlands län

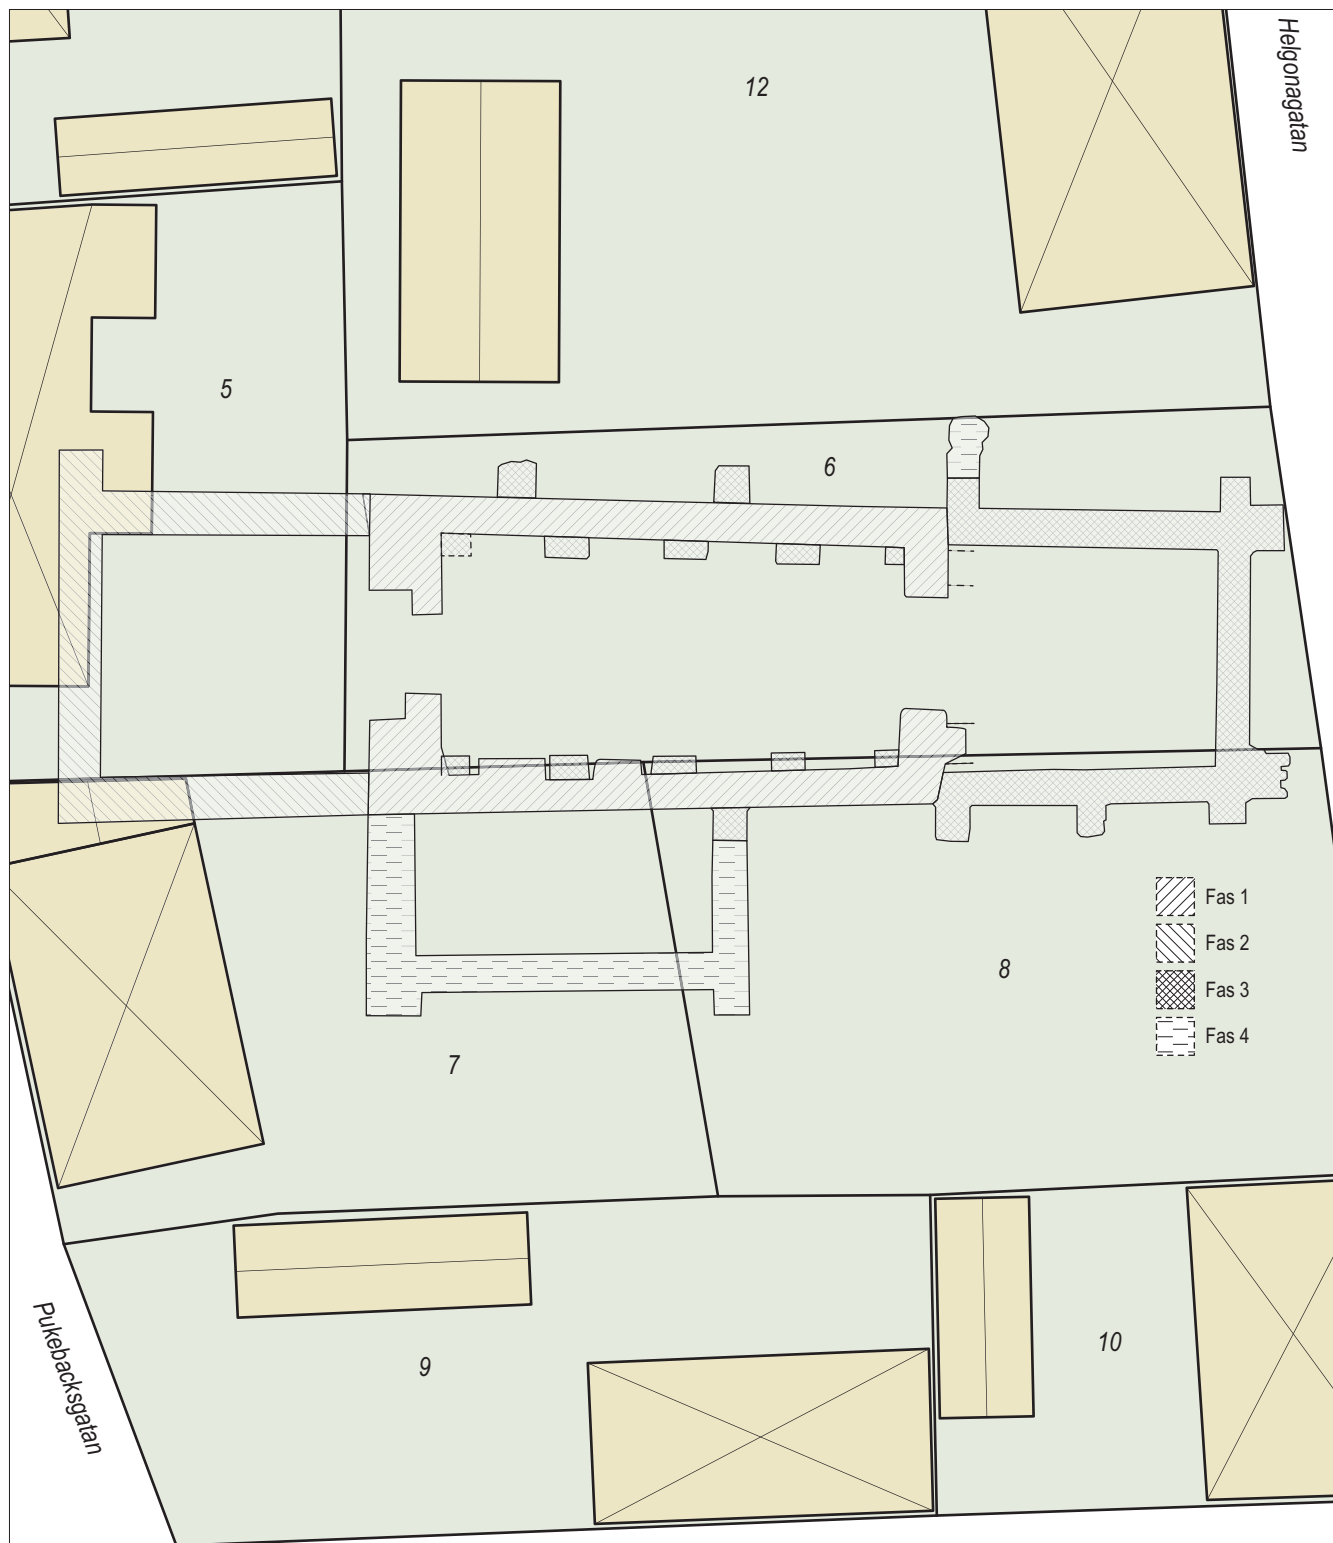
Figur 3. Äldre rekonstruktion över Allhelgonakyrkans plan (Lindqvist 1970).

Fas 1: 1100-talets andra hälft. Fas 2: Omkring 1200. Fas 3: 1300-talets början. Fas 4. Senmedeltid. Skala 1:250.

En rekonstruktion av Allhelgonakyrkans plan som gjordes efter utgrävningarna 1959-61 visar en lång kyrkobyggnad med ett torn i väster som ligger i liv med långhuset (se figur 3). Vid en närmare genomgång av de äldre undersökningarna har det visat sig att tornets norra vägg löper söder om långhusets norra vägg. Detta skulle kunna innebära att tornets södra vägg också är indragen och således ligger något norr om långhusets södra vägg (se figur 9).

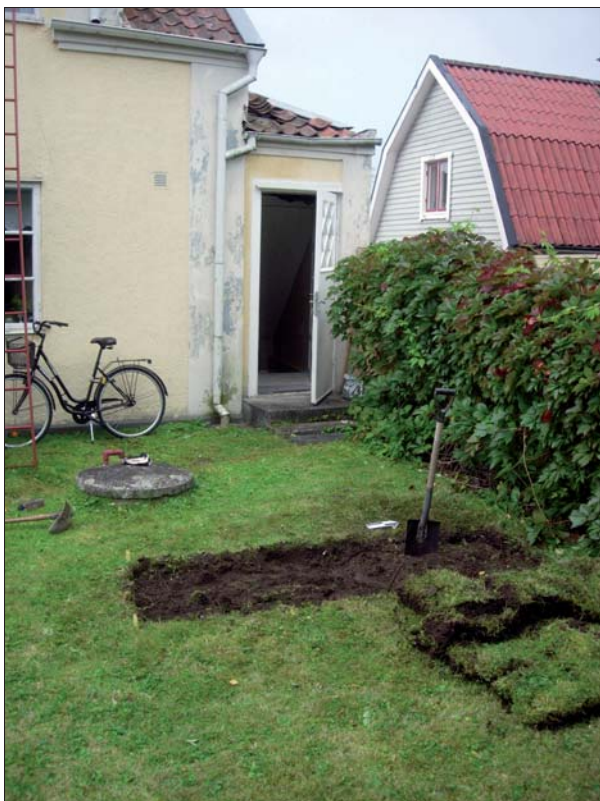
Figur 4. Sökschaktet i kv Munken 7 i förhållande till hus och tomtråns. Det senare utgörs av ett plank klätt i klängväxter. Foto mot nordväst av Mats Magnusson, ÖM.

Den arkeologiska förundersökningen genomfördes inför borrandet för bergvärme på fastigheterna. I kv Munken 7 handgrävdes ett 2,2 x 0,9 m stort sökschakt vinkelrätt mot tomtrånsen i norr. Djupet på schaktet var ca 0,75 m. Ett sökschakt med storleken 1 x 1 m, med ett djup av ca 0,9 m, handgrävdes i kv Munken 10. De ledningar som var planerade att dras mellan borrhålen och de intilliggande byggnaderna skulle förläggas på ett djup av endast

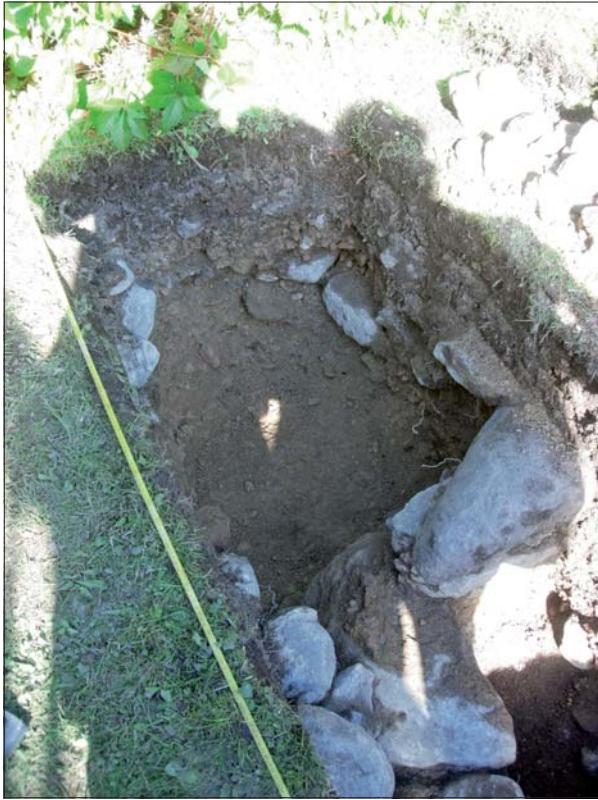
Figur 6. Sökschaktets norra del med raseringslager. Foto mot nordöst av Mats Magnusson, ÖM.

Under ett ca 0,2 m tjockt matjordslager framkom, i den norra delen av schaktet, ett kompakt raseringslager innehållande kalkbruk, sten, tegel, kalksten, taktegel (medeltida), ben och spik (figur 6). I raseringslagret påträffades ett mynt ca 0,6 m under markytan. Myntet var en medeltida Gote daterat till 1340-1390.

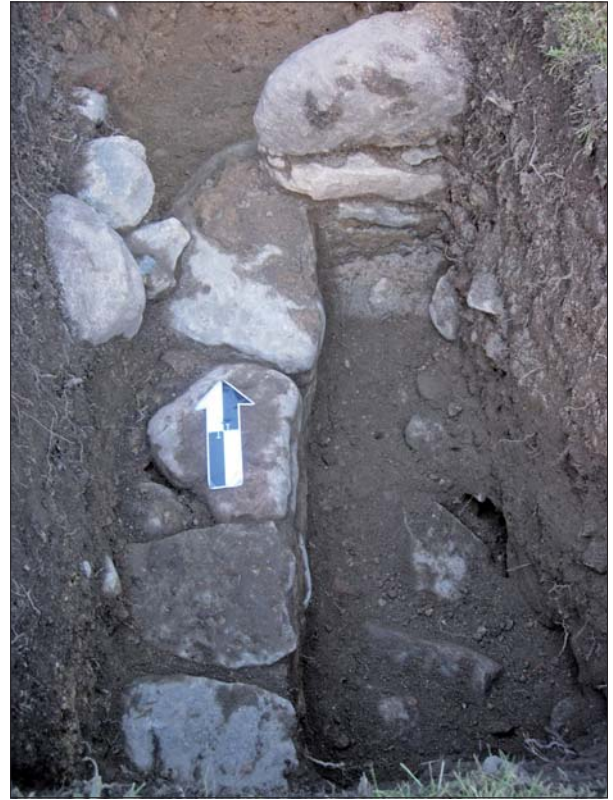
Figur 7. Sökschaktets södra del med den igenom raseringslagret grävda källaren. Foto mot norr av Mats Magnusson, ÖM.

I den södra delen av schaktet framkom ett hörn av en igenfylld källare (figur 7). Källarens väggar bestod av natursten som var murad direkt mot det omgivande raseringslagret. Källarens fyllning var brun matjord innehållande bruk, taktegel (recent), sten, ben, fajans, glas, porslin, gångjärn och spik. Källarens norra vägg påträffades direkt under grästorven medan den västra väggen var nedbruten till ca 0,45 m under markytan.

Källaren är eftermedeltida då den är grävd igenom det omgivande raseringslagret från Allhelgonakyrkan och den övre fyllningen tyder på att källaren lagts igen tidigast under 1800-talet. En liknande källare påträffades vid en arkeologisk undersökning i kv Munken 5 någon gång under 1950-60-talet och där hade källaren förlagts inom kyrkans väggar (Lindahl, arkivhandling ÖM).

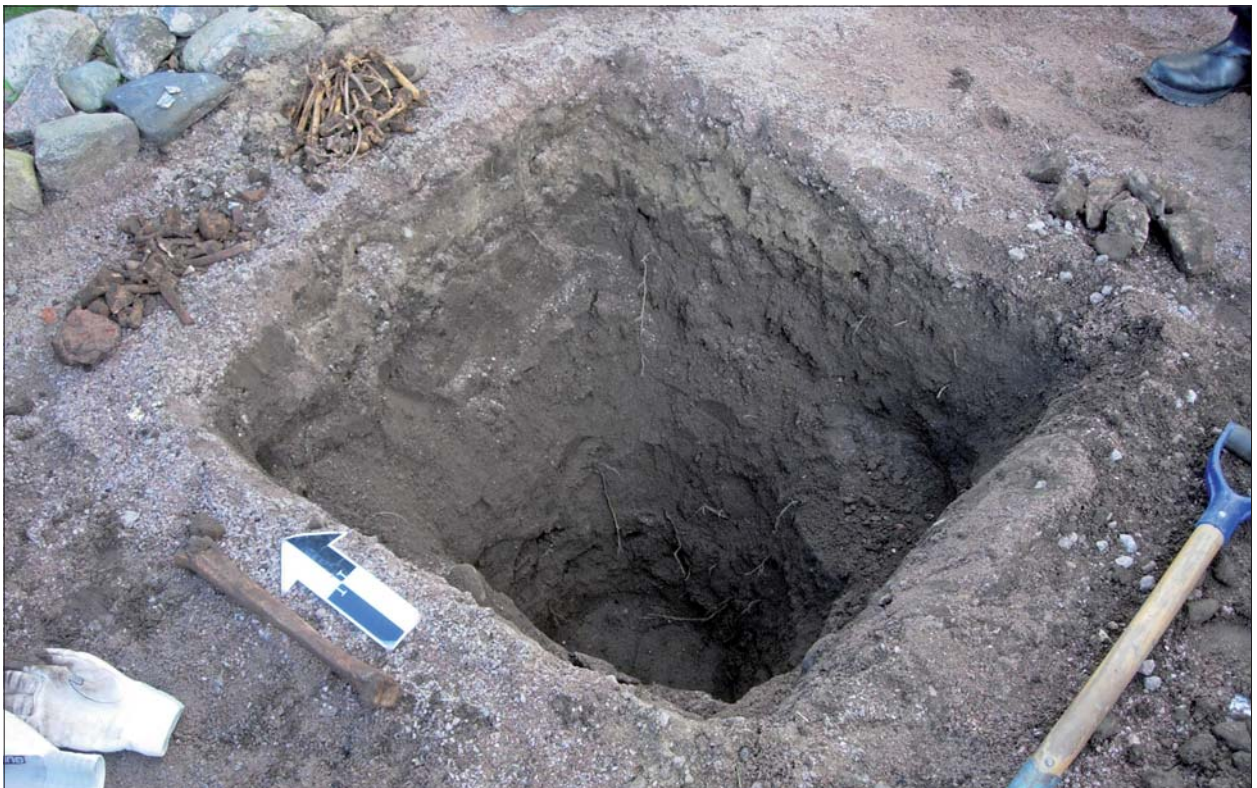
Figur 8. Sökschaktet i kv Munken 10 med kvarlevor efter människa och hund på schaktkanten. Foto mot nordöst av Mats Magnusson, ÖM.

Ett sökschakt togs upp på platsen för det planerade bergvärmeborrhålet (figur 8). Cirka 0,3 m under markytan påträffades ett relativt recent hundskelett i den kyrkogårdsjord som då framkommit. Mot botten av det ca 0,9

m djupa schaktet påträffades omrörda skelettdelar från människa. Alla ben återbegravdes vid igenläggning av schaktet. Djupare liggande begravningar kan finnas på platsen men inga äldre konstruktioner eller raseringslager framkom inom sökschaktet.

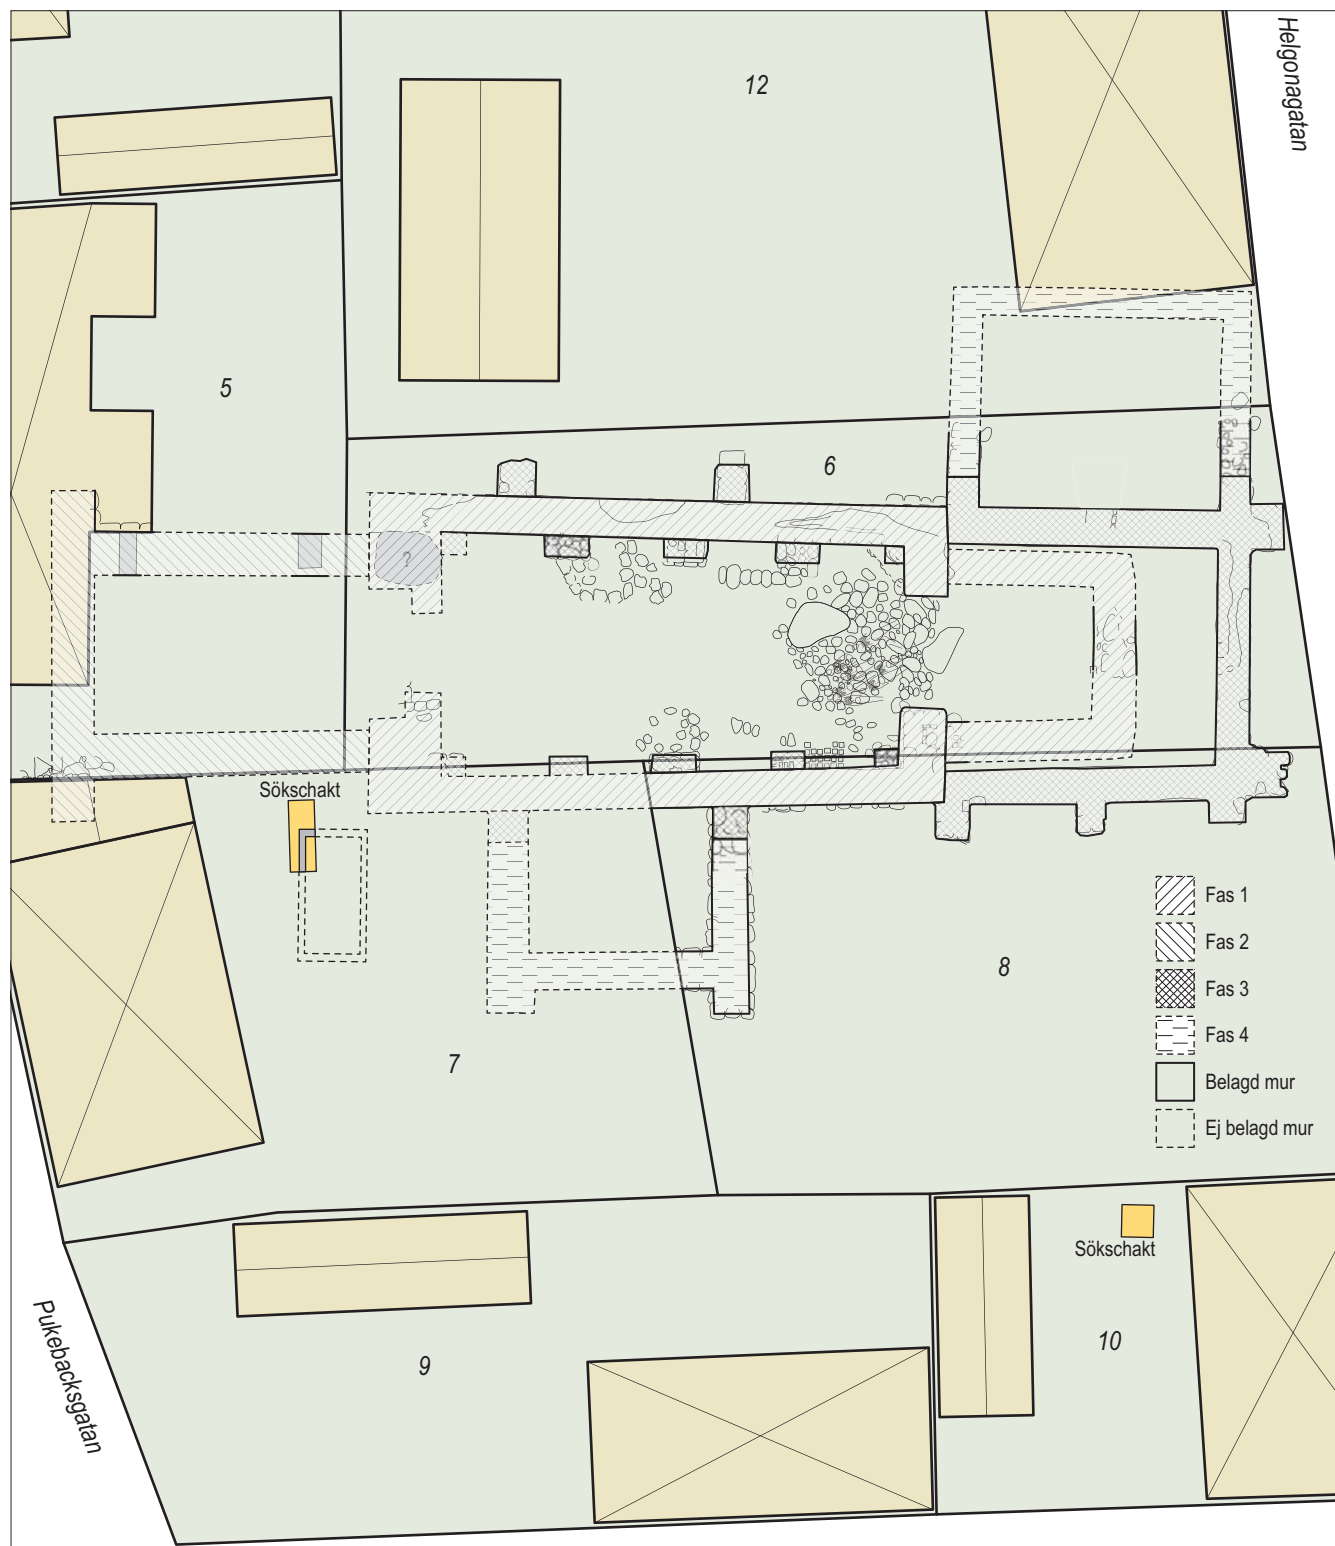
Figur 9. Ny rekonstruktion av Allhelgonakyrkan utifrån äldre resultat. Grafik Lasse Norr, ÖM efter rekonstruktion av Mats Magnusson, ÖM. Fas 1: 1100-talets andra hälft. Fas 2: 1200-talet. Fas 3: 1300-talets början. Fas 4: Senmedeltid. Skala 1:250.

Denna undersökning stärker tesen om att Allhelgonakyrkans västtorn var något smalare än långhuset. Vid en rekonstruktion av kyrkans plan framträder en ovanligt lång kyrkobyggnad med en något avlång tornbyggnad (figur 8).
