Rapport 2006:71

Arkeologisk förundersökning/antikvarisk kontroll

# Utbyggt lokstall vid Johannisborg Händelö 2:1

RAÄ 51

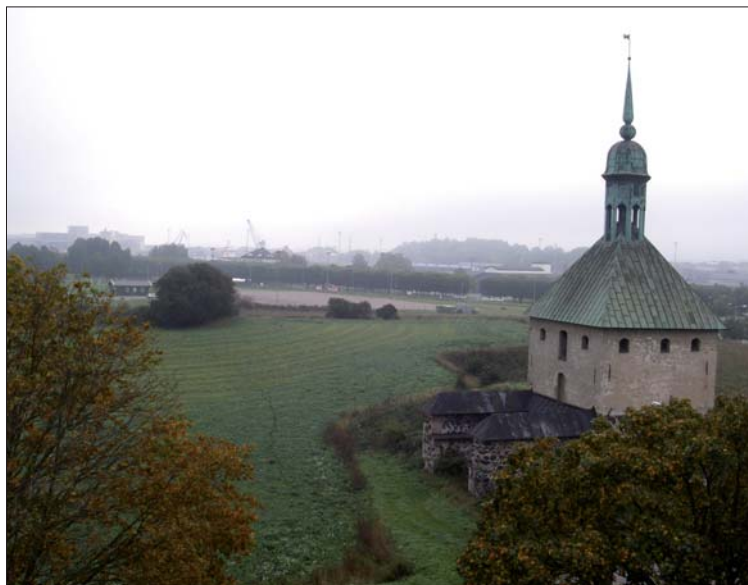
Figur 4. Det kvarvarande porttornet och konturerna av befästningens stjärnform som anläggningen ter sig från lokstallets tak. Foto Ann-Charlott Feldt, Östergötlands länsmuseum.

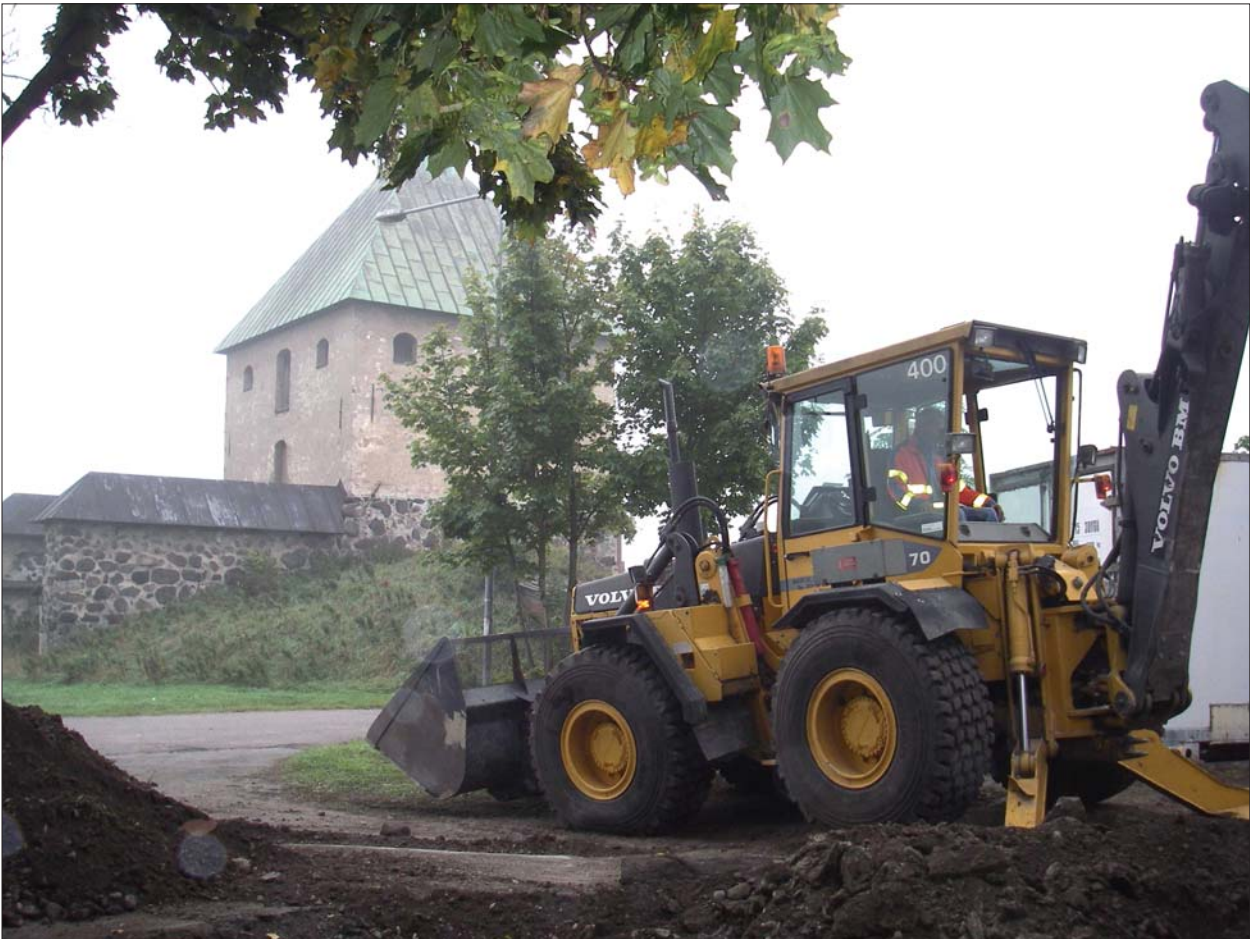
Figur 6. Schaktning pågår intill Johannisborgs porttorn. Foto Ann-Charlott Feldt, Östergötlands länsmuseum.

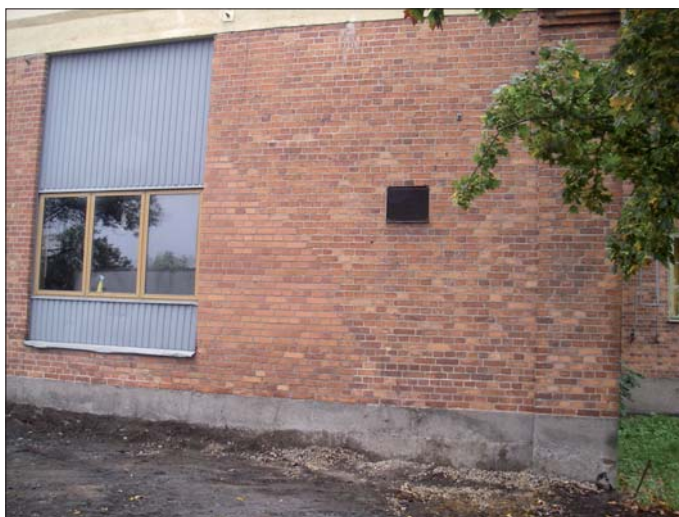
Figur 7. Den väggyta på lokstallet som berördes av den aktuella utbyggnaden. Foto Ann-Charlott Feldt, Östergötlands länsmuseum.

Det berörda partiet av lokstallets vägg utgjordes dels av en oputsad tegelmur, dels av ett fönster med plåtbeklädd fasad över och under. Sockeln är täckt med grå cementputs. I tegelmurverket kan flera sentida lagningar med nyare tegel spåras. Det ursprungliga tegelmurverket är murat med ett ljus, smuligt KC-

bruk. De senare lagningarna har utförts med ett hårt, grått cementbruk.
