Rapport 2006:78

Arkeologisk förundersökning

S:ta Ragnhilds gilles magasin Söderköping 2:84

RAÄ 14
Söderköpings stad och kommun
Östergötlands län

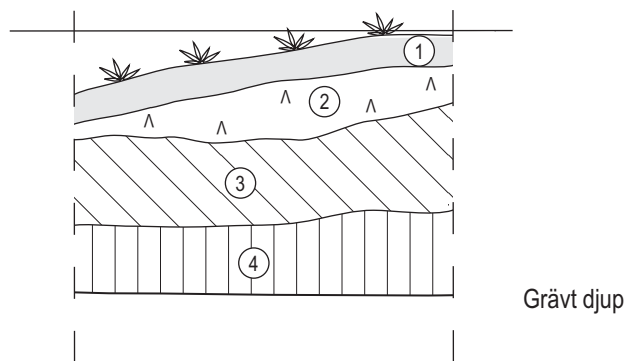
Figur 3. Profilritning mot väster. Skala 1:20

Profil mot V

- ① Torv
- ② Kalkbruk
- ③ Omrörda kulturlager med tegel, enst. ben, kalkbruk, lera, porslin
- ④ Lerbl. kulturlager, tegel

Det framkom dock ett murkrön ca 3 m från magasinsväggen. Muren bestod av fältsten med inslag av tegel. Den låg på ett djup av 0,60 m under nuvarande marknivå men kom inte att beröras av själva markingreppet. Ledningarna lades ovanpå lämningen som därmed kvarliggert i oskadat skick.
