Rapport 2009:3

Arkeologisk förundersökning

# Akut vattenläcka i Linköpingsgatan - kvällsarbete i novembermörker

RAÄ 5

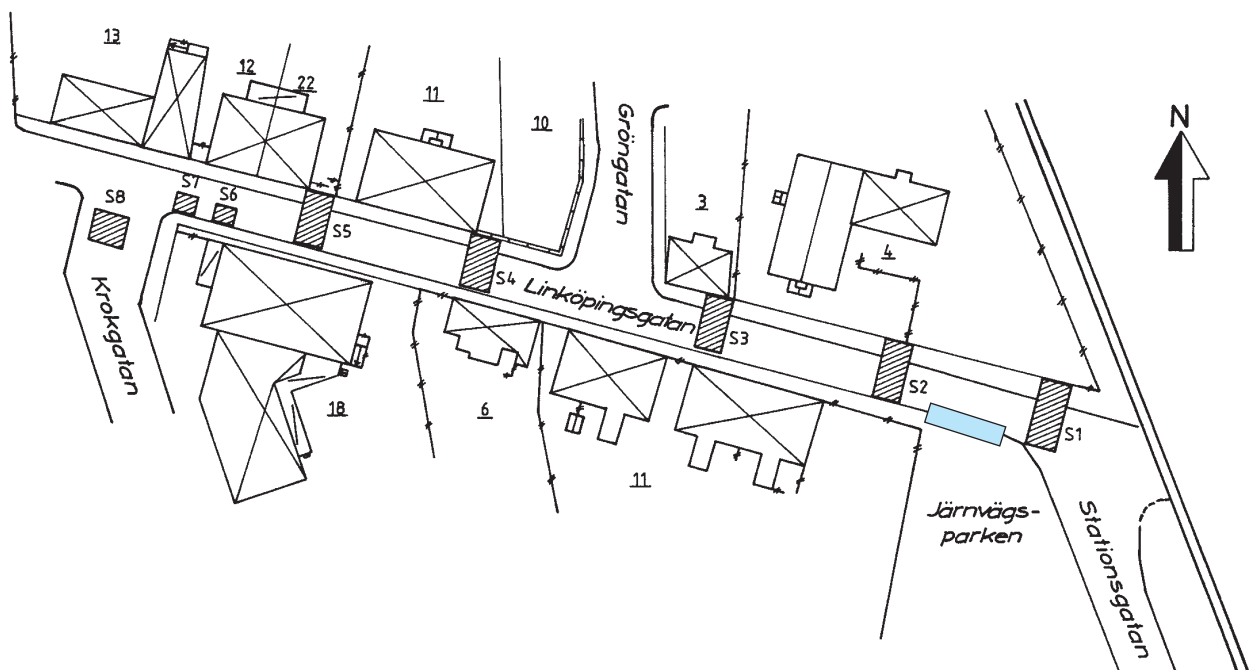
Figur 4. Schaktplan som visar det nu aktuella schaktet (ljusblått) och de schakt som grävdes i Linköpingsgatan i samband med att ett antal vattenläckor lagades hösten 2000 (Feldt 2001).

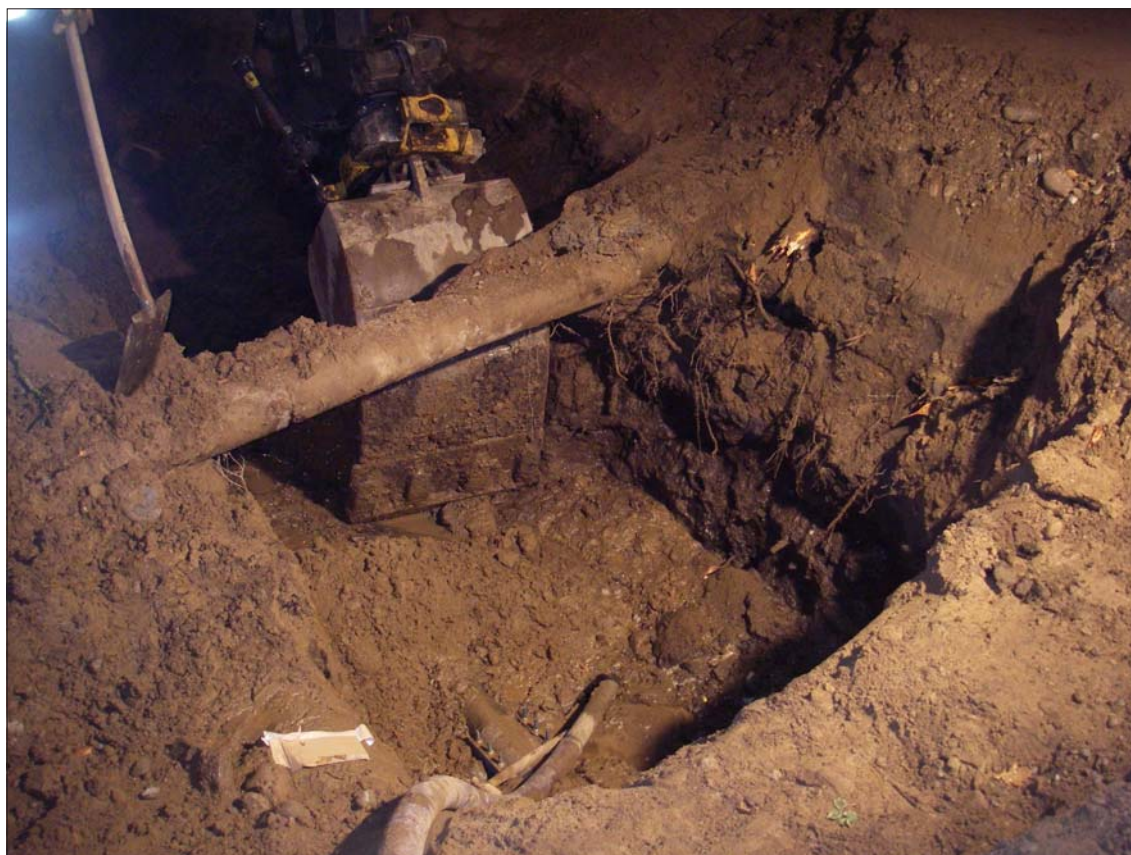
Figur 5. Schaktning för vattenläckan pågår. Foto Ann-Charlott Feldt, ÖLM.

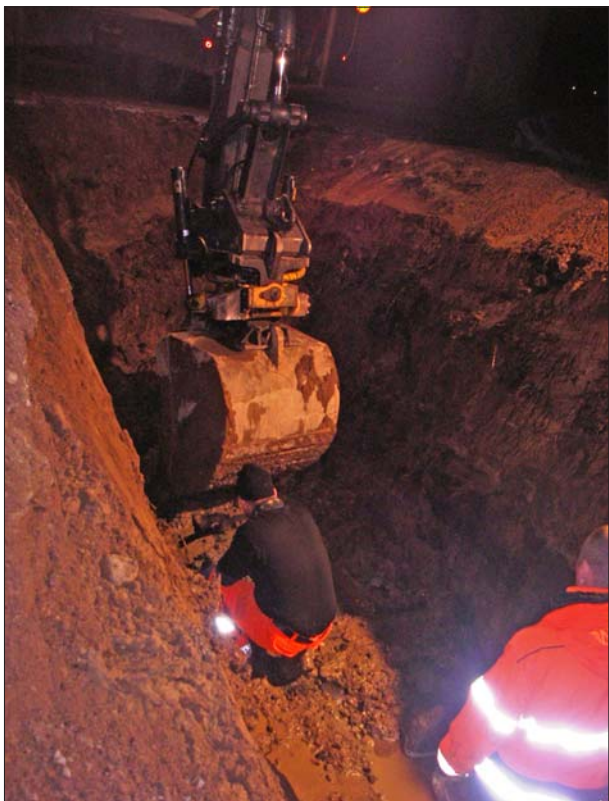
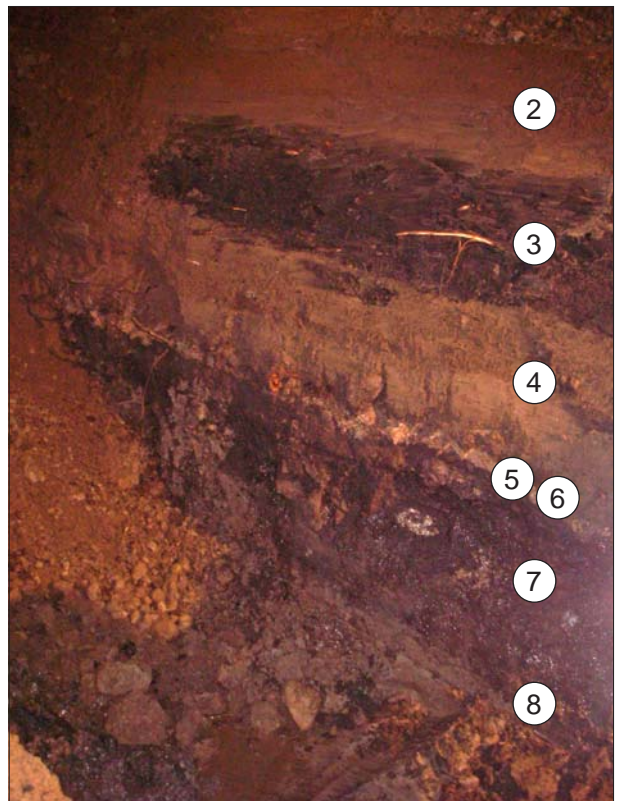
Figur 7. Bevarade kulturlager i den södra schaktväggen. Foto Ann-Charlott Feldt, ÖLM.

Huvuddelen av schaktningen berörde endast moderna fyllnadsmassor och bärlager. Längs schaktväggen mot Järnvägsparken i söder framkom dock en ostörd stratigrafi (bilaga 1). De bevarade kulturlagrens mäktighet uppgick till ca 0,60 m och över dessa fanns ca 1,60 m tjocka fyllnadsmassor. Undergrunden, som består av lerig silt framkom på 2,20 m djup.

De båda stenläggningarna åtskiljdes av ett 0,40 m tjockt lager med fet mörk kulturjord. Sannolikt rör det sig om flera olika lager men det gick inte att fastställa om så var fallet på grund av ljusförhållandena vid undersökningstillfället. I lagret fanns spridda stenar men inte några mer sammanhängande stråk som skulle kunna tyda på ytterligare gatunivåer mellan de båda ovan beskrivna. Inga fynd upptäcktes i lagret.
