Rapport 2010:5

Arkeologisk förundersökning

Prästgatan

RAÄ 96
S:t Johannes socken
Norrköpings kommun
Östergötlands län

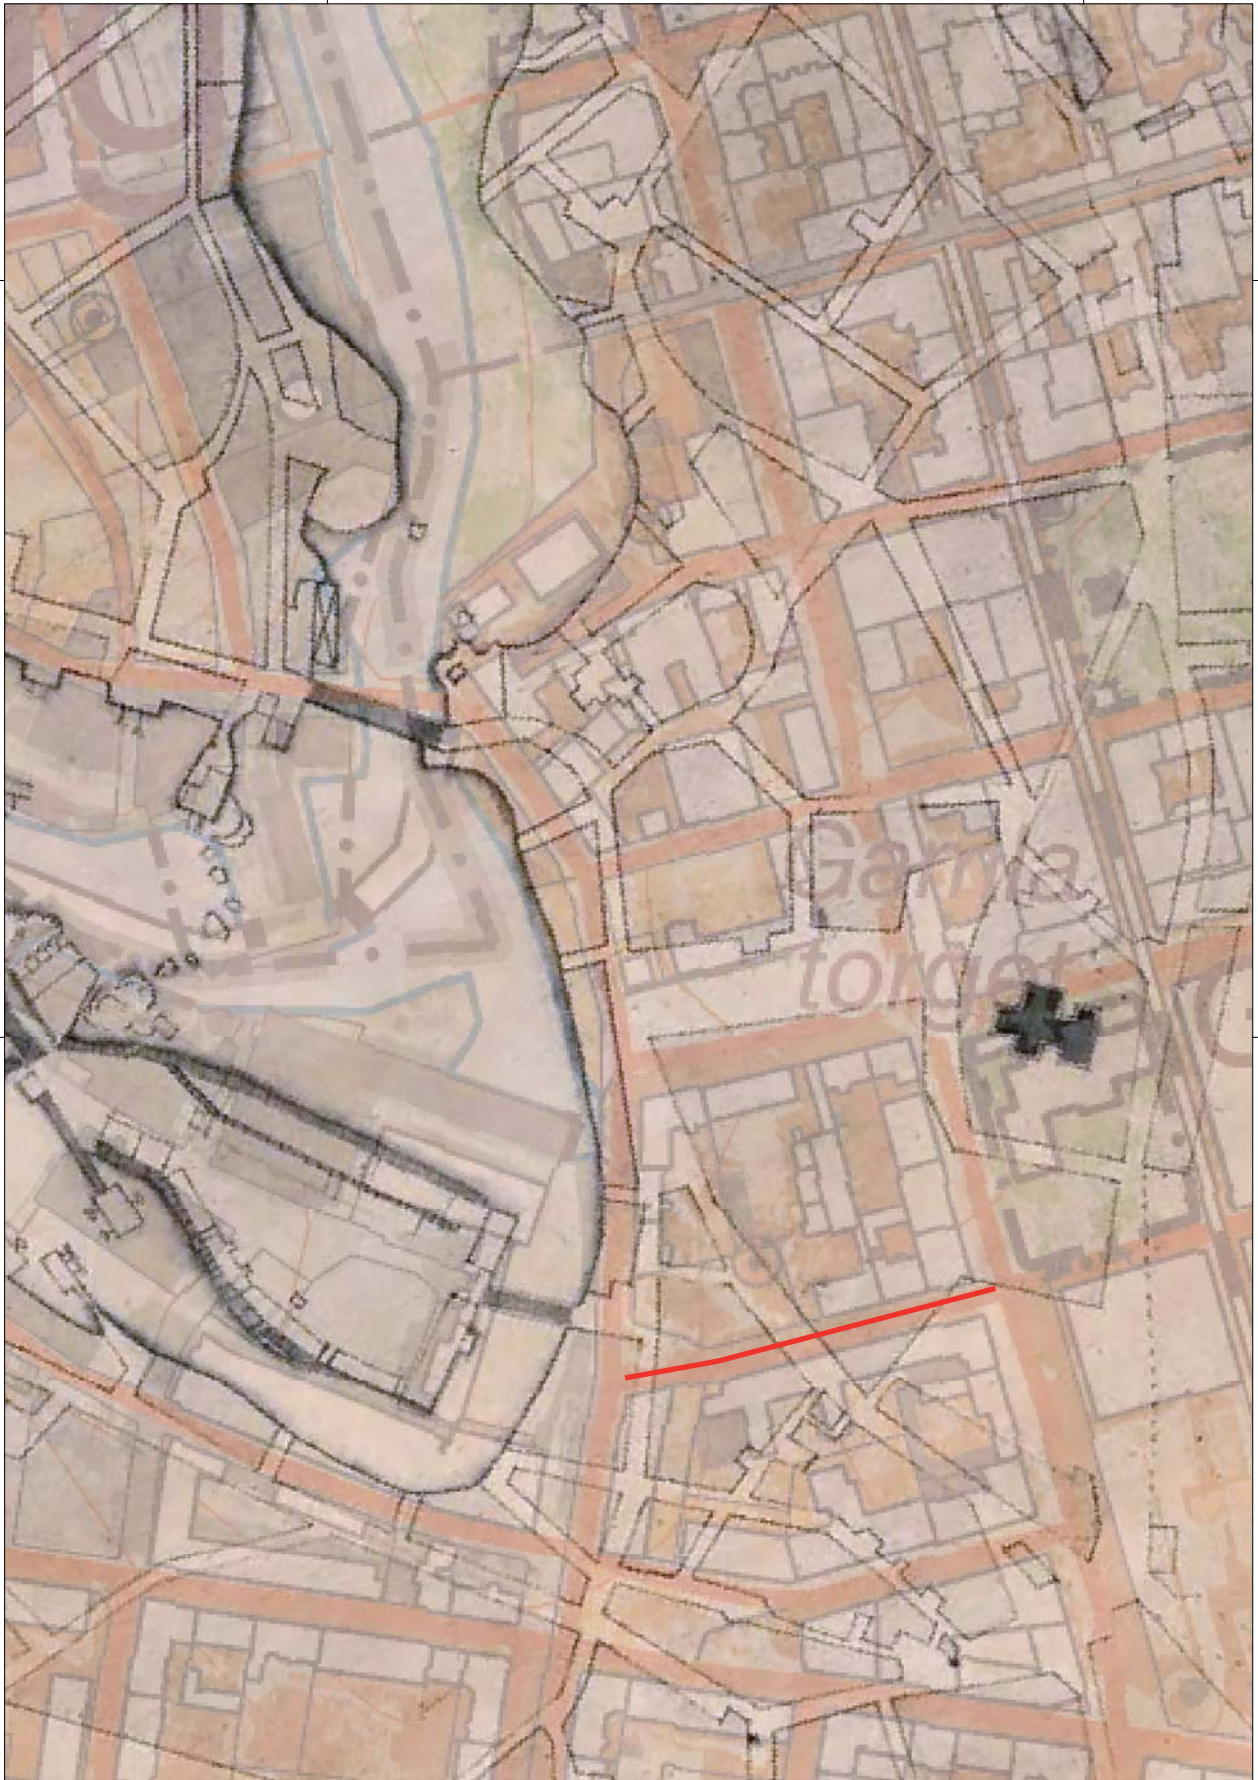
Figur 5. Schaktets sträckning inlagt på stadskartan från 1640 och digitala Fastighetskartan. Schaktet gick genom den lilla torgbildning som låg där bron till Holmen anslöt. Skala 1:2 500.

Då det aktuella schaktet projiceras på stadskartan från 1640 kan de anläggningar som framkommit lätt identifieras. Schaktets första 19 m löper på denna karta helt ute på de lilla torgliknande område som finns där bron över till Holmen har sitt landfäste. Vid 19 m vidtar kvartersmark tillhörande det oregelbundet formade kvarteret direkt öster om denna torgbildning.

Husgrunden, A2, torde därmed tillhöra detta kvarter och vara äldre än stadsomläggningen 1655 på samma sätt som de olika gatuläggningarna A1, A3 och A4 alla torde höra till torget väster om detta kvarter och likaledes vara äldre än 1655. De fyllnads- och utschaktningslager som ligger ovanför dessa anläggningar har därmed tillkommit i samband med omläggningen av sträckningen till gata 1655 och senare.

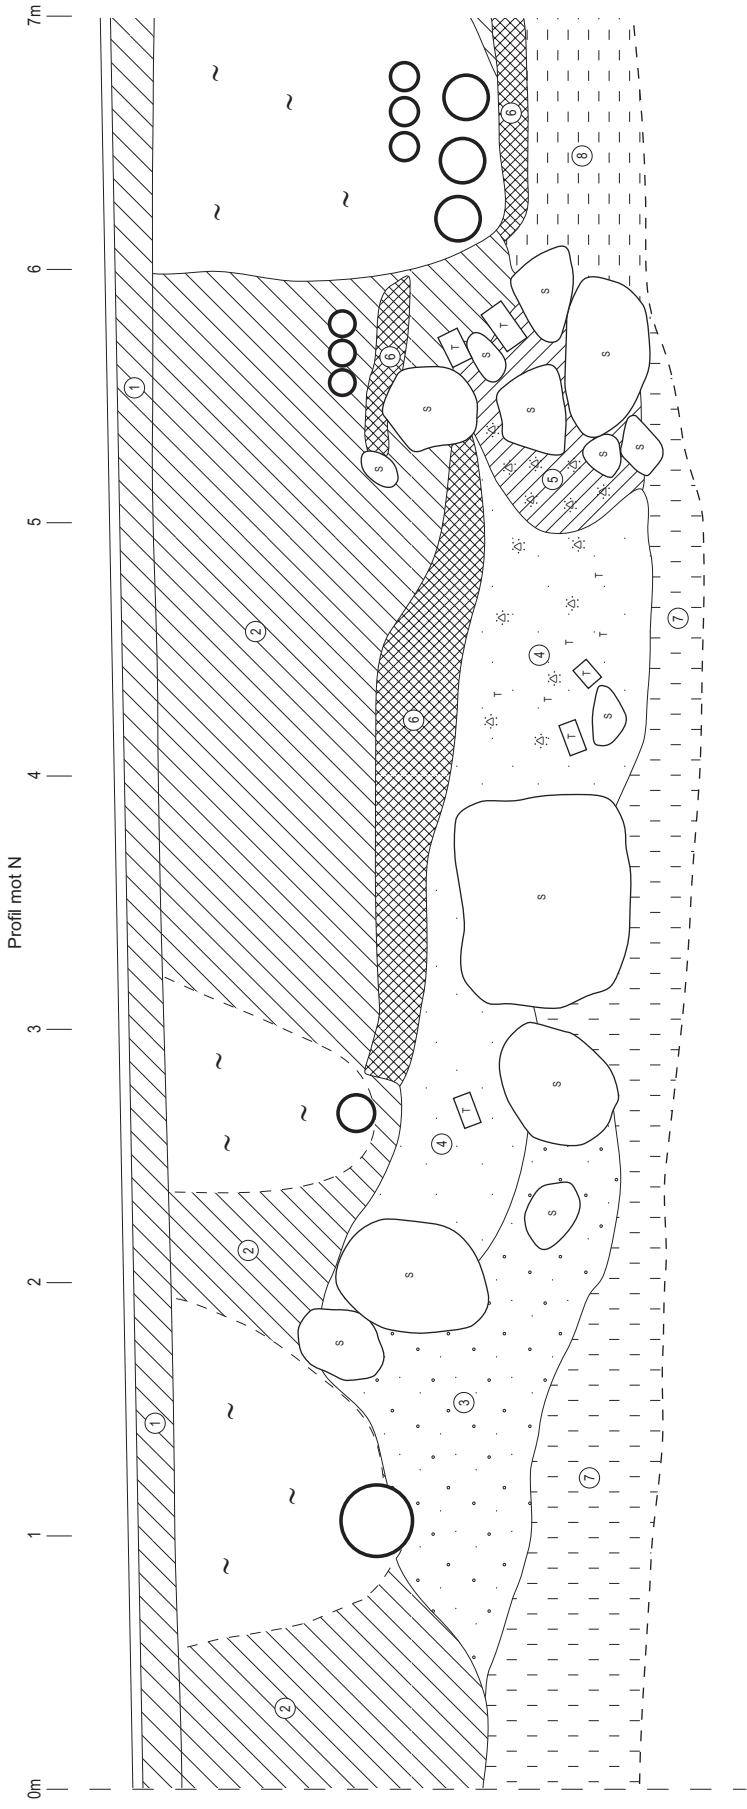
Dnr 239/94:1

Prästgatan
Norrköpingskommun, Ög
RAA 96
Profilirning
Skala 1:20
Dnr 239/94
1994 Hans Persson
Renritning Lasse Norr

Den profil som upprättades kan indelas i fyra sektioner med ledning av förändringar i kulturlagerbildningen. Den första sektionen omfattande sträckan 1-6 m, den andra sträckan 6-10 m, den tredje 10-14 m och den fjärde 14-21 m.

Den första sektionen omfattade mycket störda och omrörda kulturlager blandat med större stenar, raseringsmassor och återfyllda lager. Högt upp i lagerbildningen fanns delar av lager 6, ett brandlager, sannolikt utschaktat från någon annan plats.

I sektion 2 från 6 m kunde, trots ett flertal rörgravar och återfyllda massor mellan dessa, en äldre gatunivå, lager 6 och A4, iakttas på sträckan. Anläggningen hade sannolikt varit en kavelbroläggning men var vid undersökningstillfället helt förkolnad och kunde närmast beskrivas som ett brandlager. Anläggningen utgjorde den äldsta fasen på sträckan och under denna fanns en moig lera som bedömdes vara den naturliga undergrunden, lager 8.

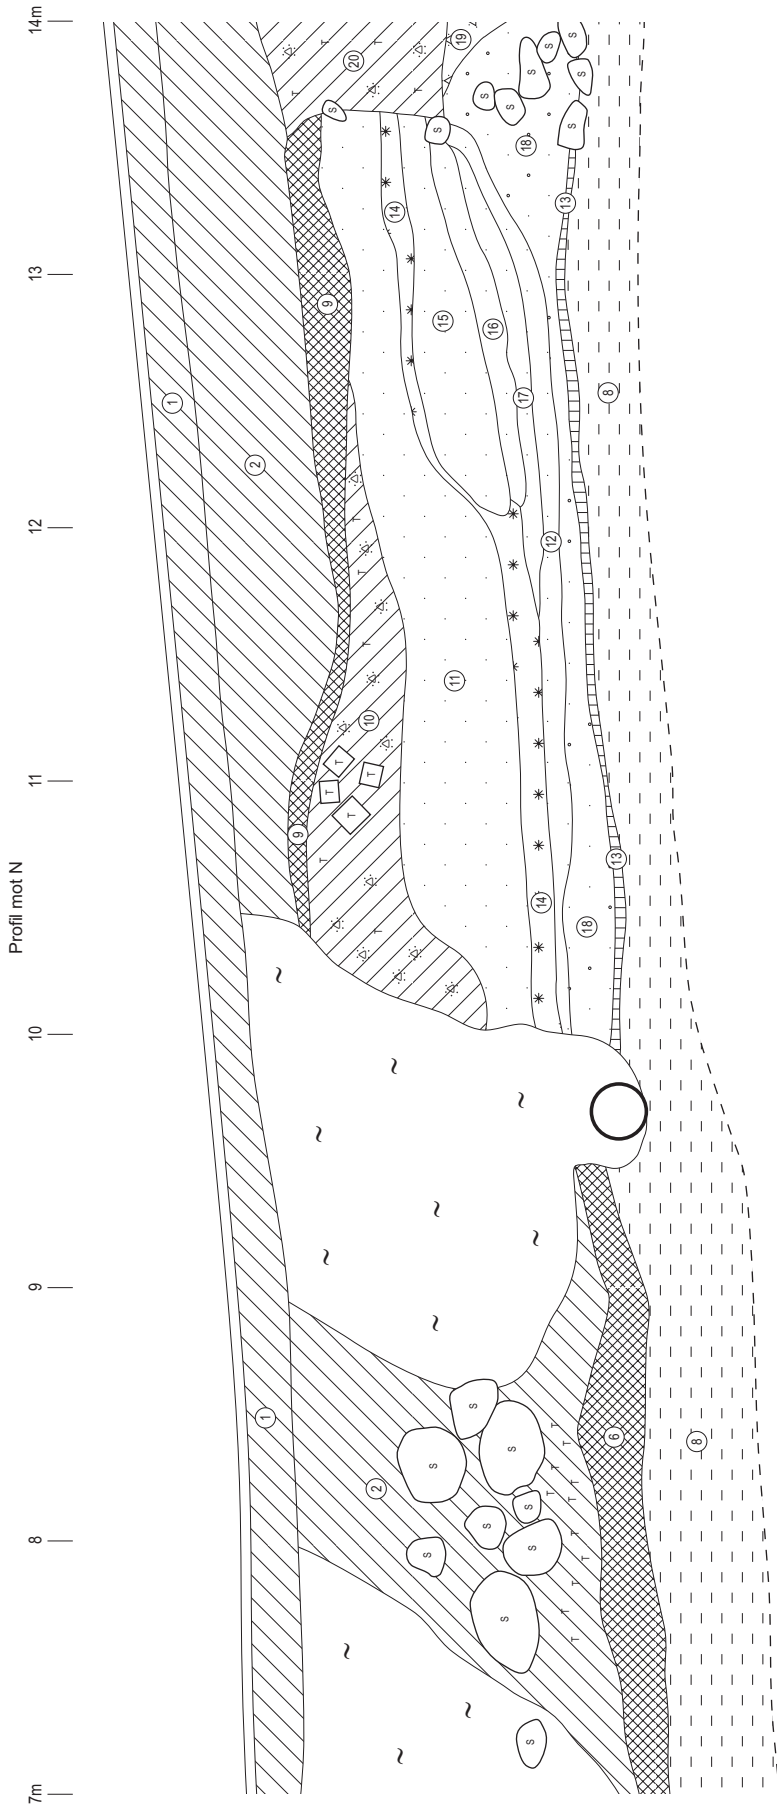
Dnr 239/94:2

Prästgatan
Norrköpingskommun, Ög
RAA 96
Profiliriting
Skala 1:20
Dnr 239/94
1994 Hans Persson
Renritning Lasse Norr

Sektion 3 bestod av ett område utan tydlig karaktär av vare sig kvarters- eller gatumark. 0,4 m under nuvarande gatunivå påträffades först ett brandlager, lager 9, så ett raseringslager med tegel, tegelkross och kalkbruk, lager 10, samt rena fyllnadslager, lager 11 och 15. Den sammanlagda tjockleken av dessa uppgick till 0,8 m. Alla dessa torde vara påförda och/eller utschaktade från närliggande områden. Lagerföljden under dessa påförda massor bestod av fem tunna kulturlager. I det översta, lager 14, ingick förkolnat trä som möjligen kan komma från någon konstruktion. Bevarandegraden var dock för dålig för att en säker tolkning skulle kunna göras. Övriga lager bestod av moig lera och grus utblandat med raseringsmaterial som tegelkross och kalkbruk. Dessa var avsatta på den naturliga undergrunden i form av lager 8.

I den fjärde sektionen framkom gatunivåer 1,5-2,0 m under nuvarande gatunivå (skillnaden beroende på att nuvarande gata sluttar förhållandevis brant). Överst fanns ett påfört lager tillhörande dagens gata, lager 2. Därunder tjocka massor av omblandade lager, lager 20, med en mäktighet på mellan 0,8 och 1,4 m. Lagret bestod av tegel, tegelkross, kalkbruk blandat med mycket humus och mo. Ingen sot eller kol förekom dock. Under dessa massor fanns liknande lager, lager 21 och 22, som innehöll brandrester. Lagren kan tolkas som upprensning av brandlager i ett tidigt stadium samt utschaktningslager från omläggningen av stadsplanen och utbyggnaden av stenstaden under senare tidsepoker.

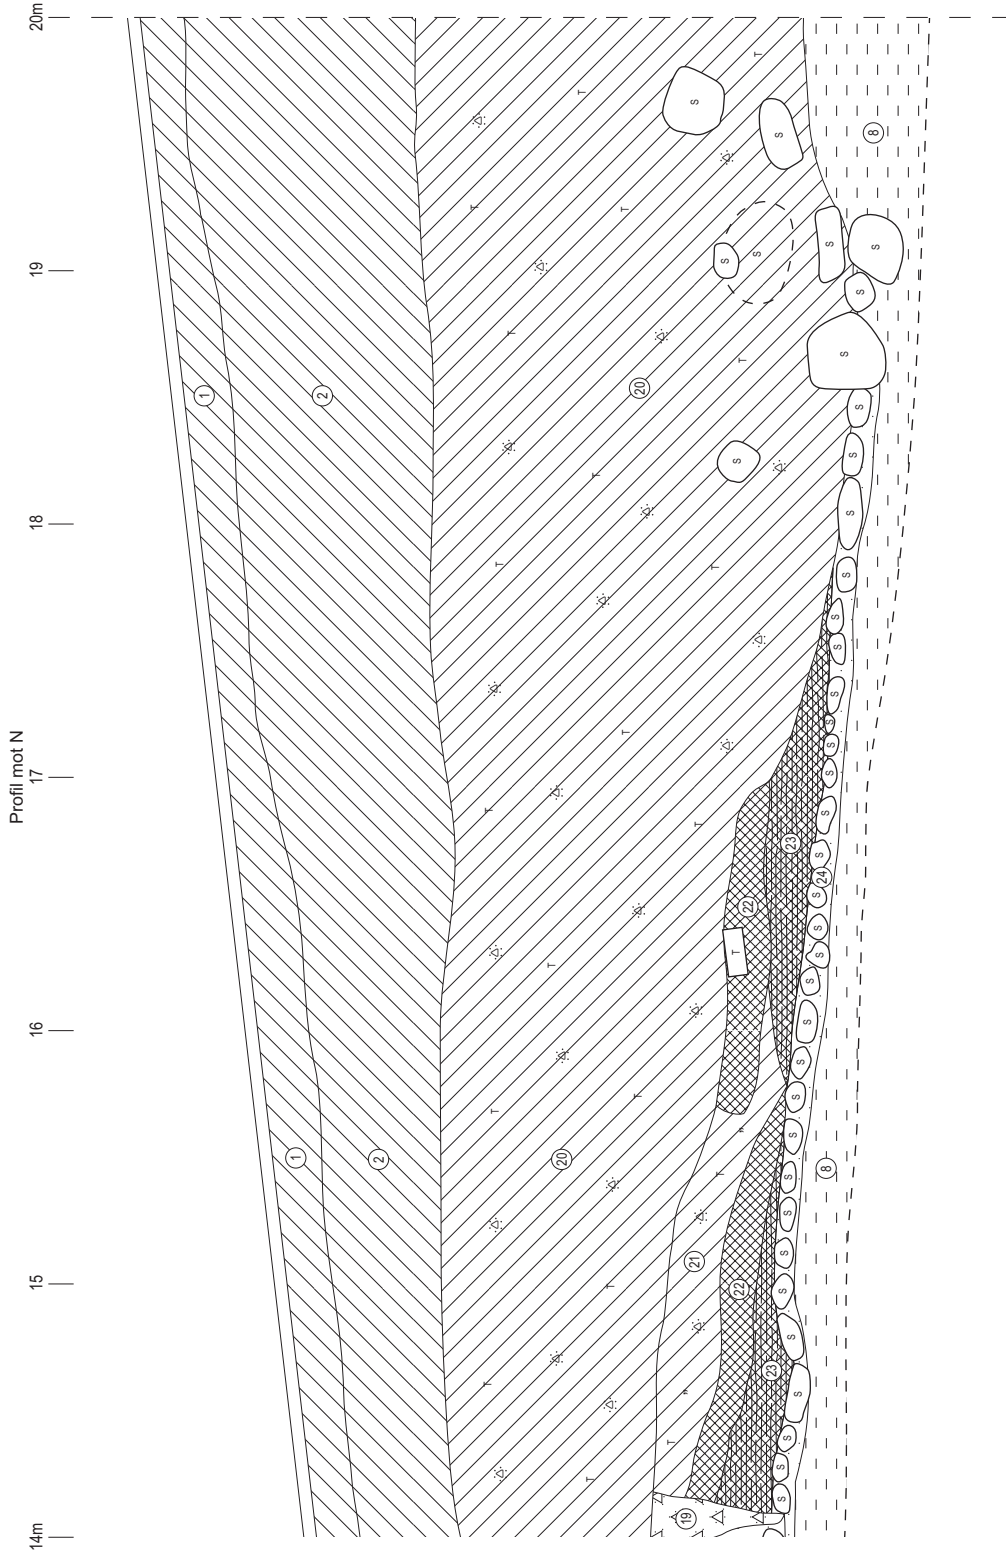
Dnr 239/94:3

Prästgatan
Norrköpingskommun, Ög
RAÅ 96
Profilirning
Skala 1:20
Dnr 239/94
1994 Hans Persson
Remritning Lasse Norr

Längst ned i profilen finns två tydliga gatunivåer. A3/lager 23 som bestod av en helt förkolnad kavelbrogata och A1/lager 24 som bestod av en intakt kullerstensgata. A1 utgör den äldsta fasen i sektionen och är anlagd direkt på den naturliga marken, lager 8. Gatans bredd var 4 m. I den bortre änden av gatan vidtog en husgrund av torpargrundstyp, A2. Grunden bestod av 0,2-0,6 m stora huggna stenar. Husgrundens vägglinje mot gatan var intakt medan resten av huset var helt utschaktat. Grunden markerar dock gränsen mellan kvarters- och gatumark.

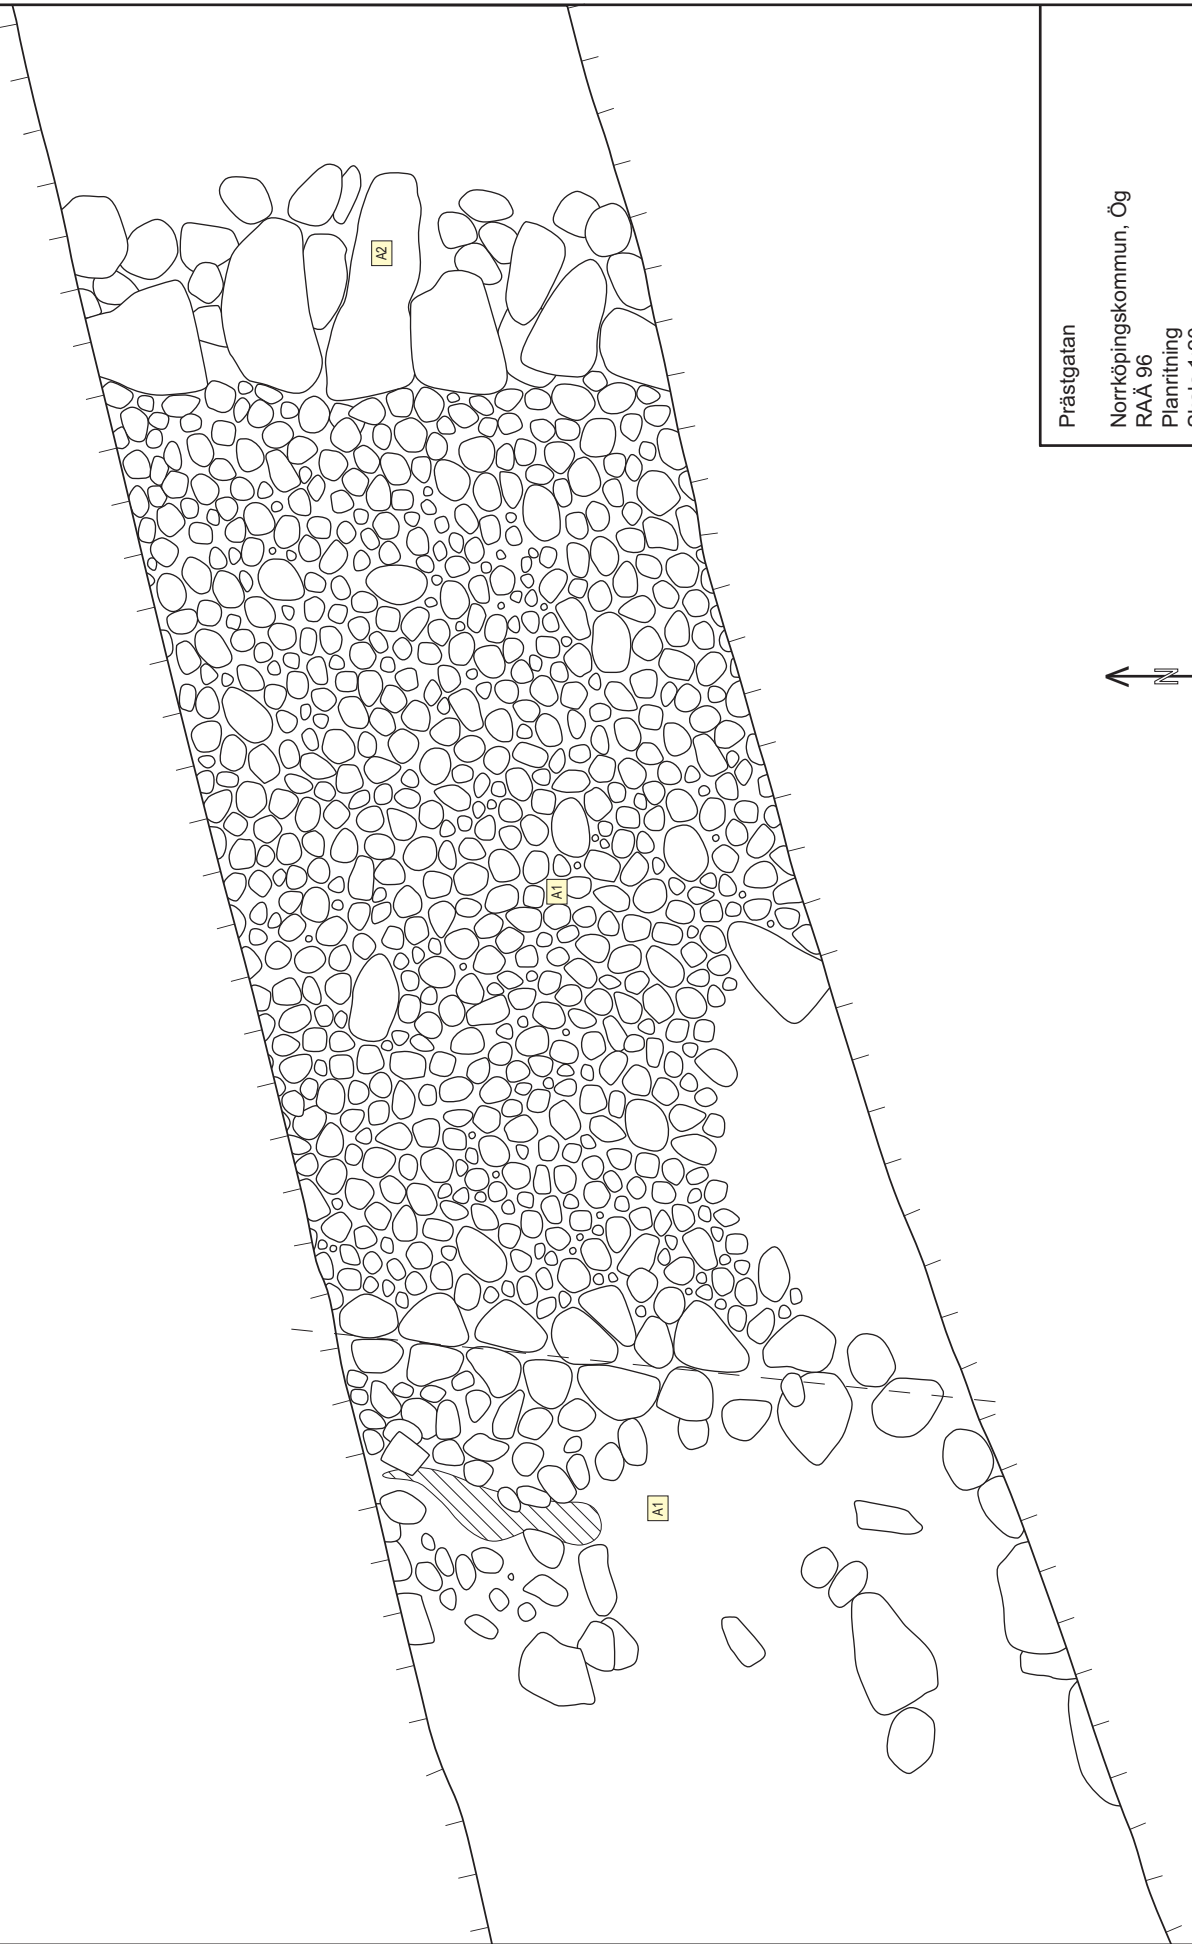
Prästgatan
Norrköpingskommun, Ög
RAA 96
Planritning
Skala 1:20
Dnr 239/94
1994 Hans Persson
Renritning Lasse Norr

- A1. Kullerstengata av knytnävsstora stenar. 4,5 m bred. Nivå ca 5,80 möh och 1,8-2,8 m under nuvarande gatuplan (lutande). Motsvarar lager 24.
- A2. Husgrund. ”torpargrund” av 0,3-0,6 m stora stenar. I direkt anslutning till och anpassad till A1 Nivå 5,9 möh och 2, 5 under nuvarande gata.
- A3. Träгатubeläggning, rest av. Sannolik kavelbrogata nu bestående enbart av förkolnat trä i samma gatusträckning som den underliggande A1. 5,60-5,80 möh eller 1,6-2,4 m under nuvarande gatuplan (lutande). Motsvarar lager 23.
- A4. Träгатubeläggning, rest av. Sannolikt kavelbrogata nu bestående av vad som närmast kan beskrivas som ett brandlager mellan 6 och 10 m i profil 1. 5,60 möh eller 1,4 m under nuvarande gatunivå. Motsvarar del av lager 6.

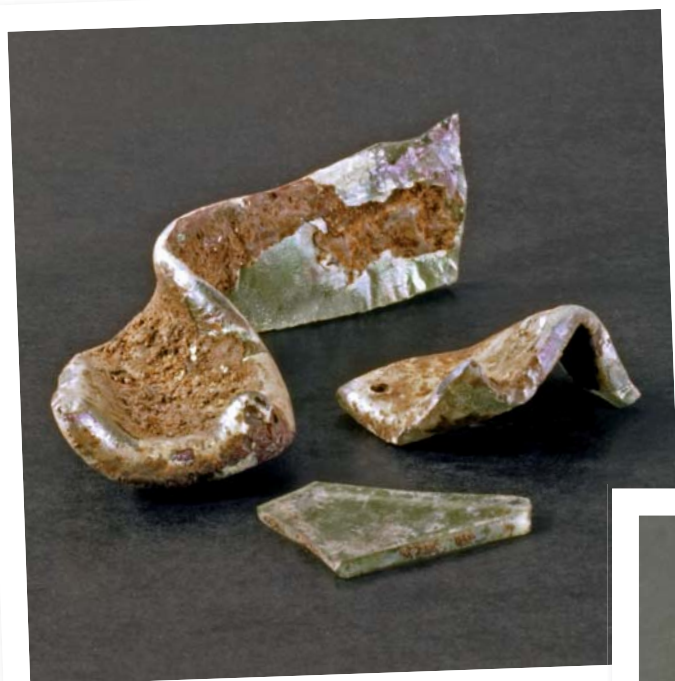
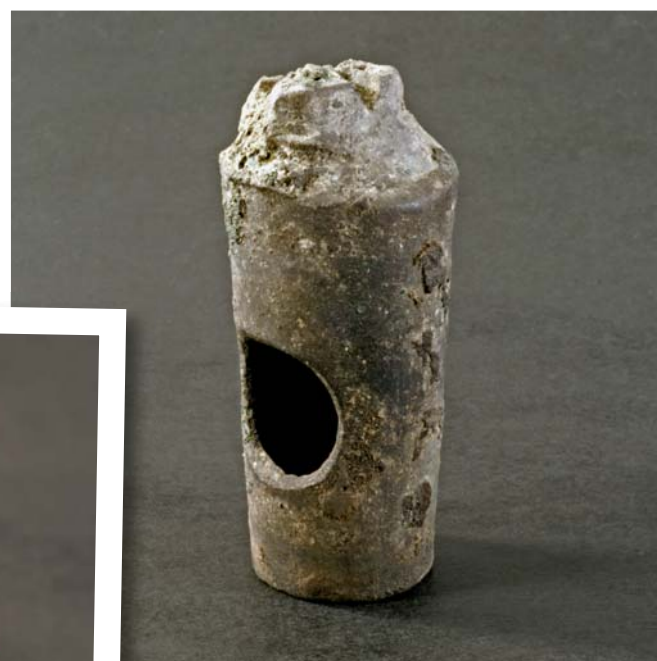
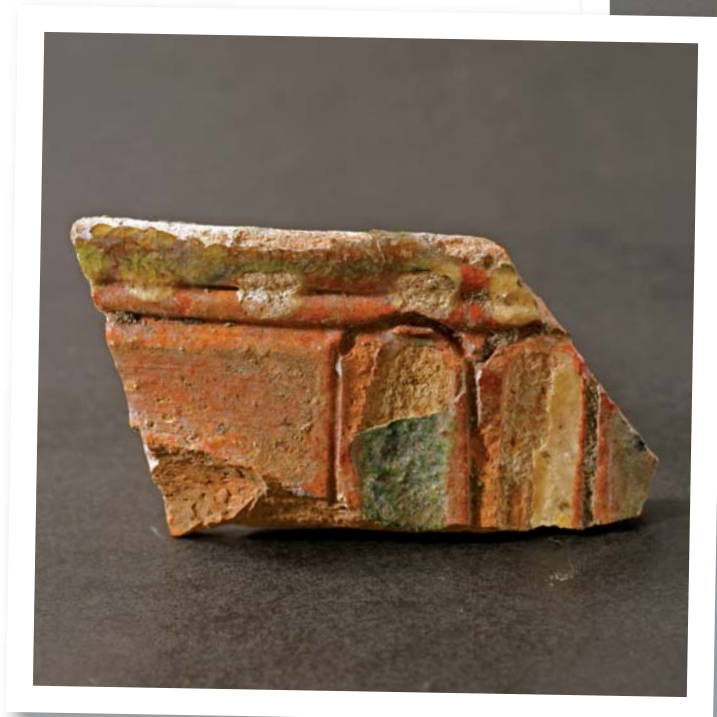
Överst: C4014:6
Mitten: C4014:5
Nederst: C4014:2

Fyndmaterialet är mycket litet och består bara av sex enskilda föremål. Fyra av dessa, ÖLM C 4014:1-4 kommer från den övre trägatuläggningen i sektion 4, A3. De består av en spik, ett obränt ben samt skärvor av fajans respektive yngre rödgodskeramik. Eftersom anläggningen kan dateras till tiden före 1655 är förkomsten av fajans, en inomeuropeisk keramikvariant avsedd att efterlikna kinesiskt porslin, att betrakta som mycket tidig.

I den undre stenlagda gatunivån, A1, tillvaratogs två fyndposter. Glas i form av tunna skivor, närmast att betrakta som halvsmält fönsterglas skadat vid brand samt ett kopparlegerat föremål. Föremålet är försett med en kanal och två hål och kan tolkas som en del av en "ölhane", det vill säga en del av en tappkran till en öltunna. Dessa kallas så därför att kranen ofta har formen av en tupp. I det aktuella fallet är dock själva tuppen avbruten. Denna typ av tappkranar till öltunnor förekommer utan större ändringar, även om andra djur än tuppar kan förekomma, från högmedeltid och fram mot 1800-talet, eller så länge som laggade trätunnor förekom som förvaringskärl för öl på krogarna.
