Rapport 2010:98

Arkeologisk förundersökning i form av schaktningsövervakning

Fjärrvärme på gården kv Borgmästaren 2 och 3

RAÄ 21
kv Borgmästaren 2 och 3
Vadstena stad och kommun
Östergötlands län

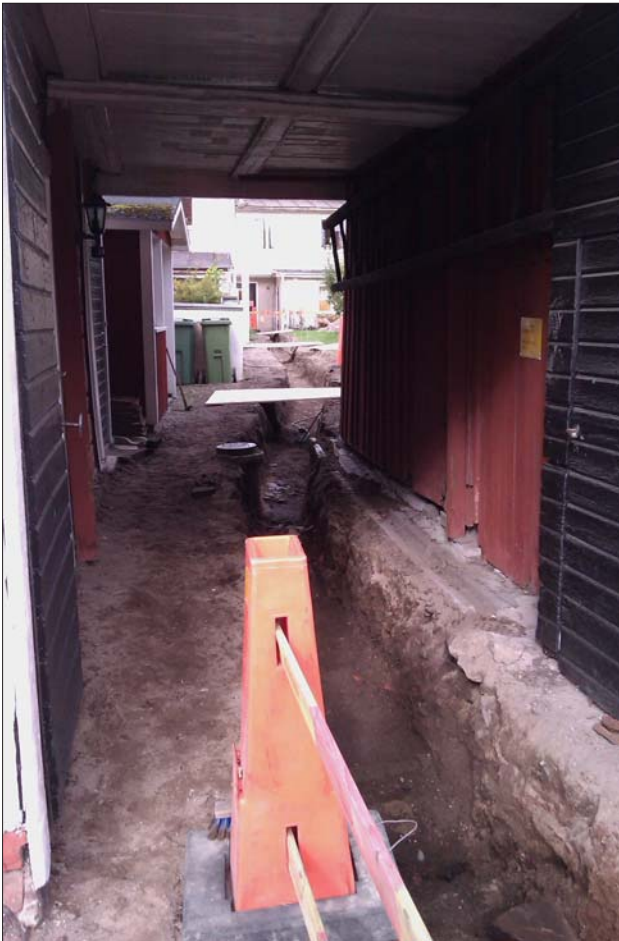
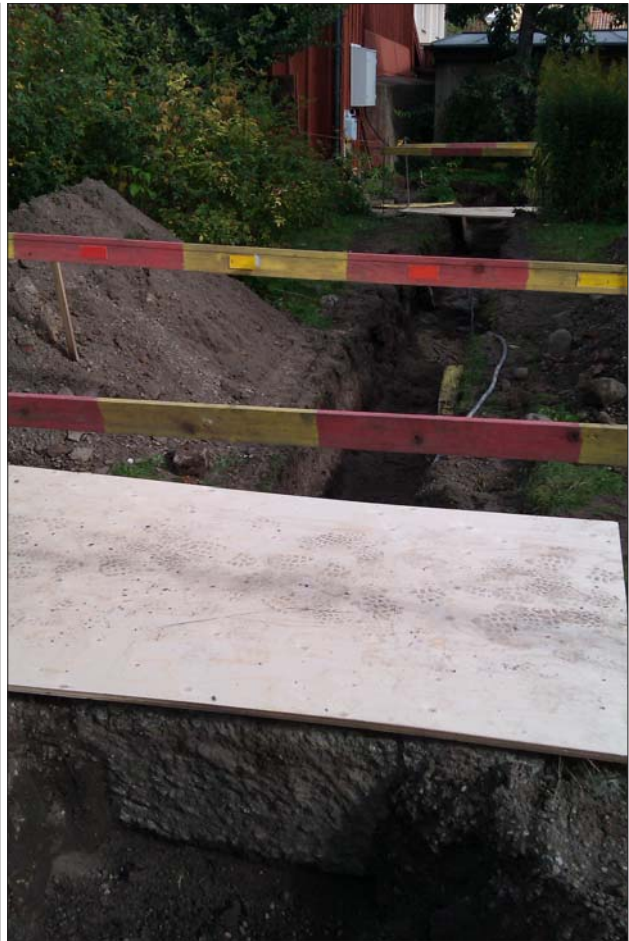
Figur 5a och b. Schaktet över gården till kv Borgmästaren 2 (t v) och tvärschaktet till den medeltida källaren i kv Borgmästaren 3. Foto Mats Magnusson, ÖLM.

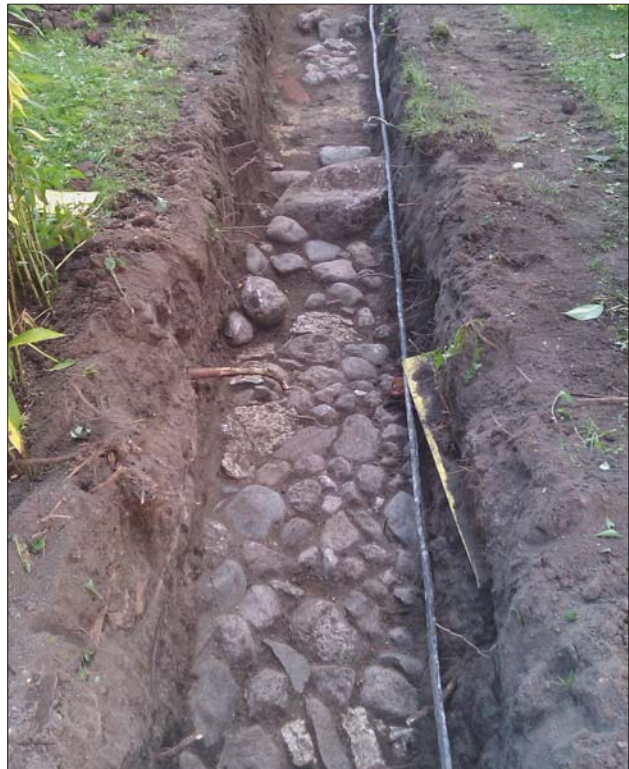
Ännu en stenbeläggning påträffades i det tvärschakt som grävdes, över gården, till kv Borgmästaren 3. Denna stenbeläggning som låg på ca 0,6 m djup var avgrävd av en vattenledning, men kunde följas på en sträcka av ca 5 m. Fynd i anslutning till stenbeläggningen gör att den kan placeras i 1800-talet vilket visar på att omfattande jordmassor påförts

Figur 6a. Stenbeläggningsen i tvärschaktet. Foto Mats Magnusson, ÖLM.

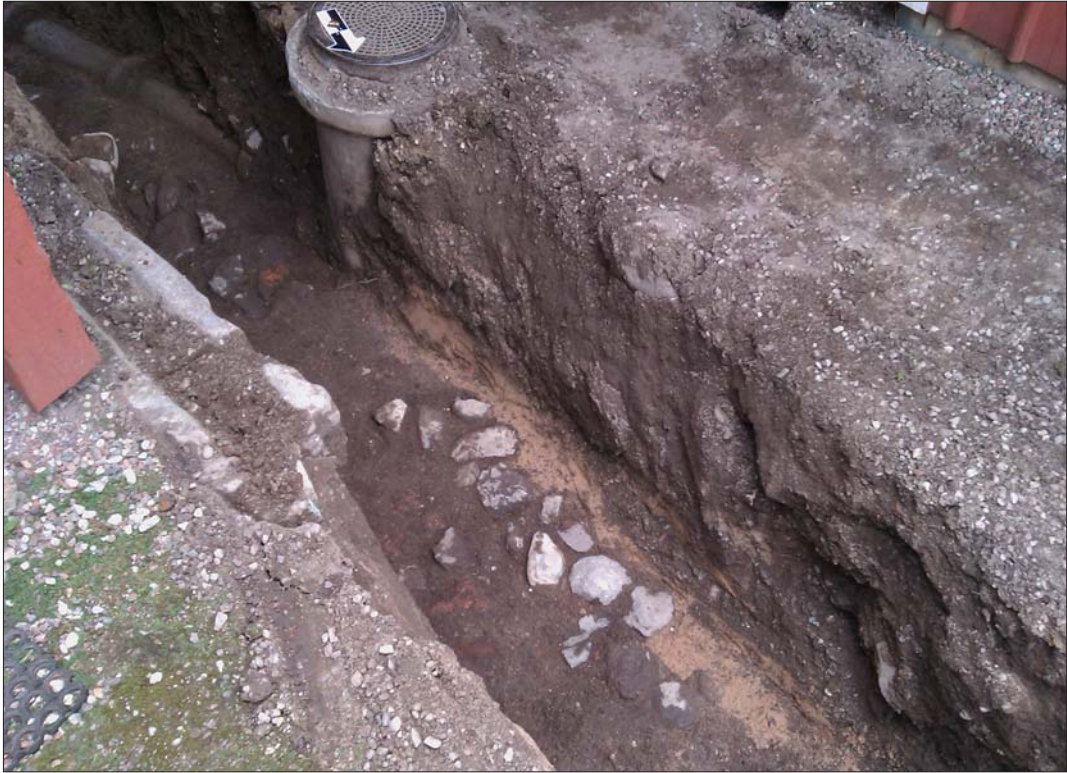
På grund av de påförda massorna och det äldre avloppsschaktet framkom inget av arkeologiskt intresse under schaktets första 28 meter. Resterna efter en stenbeläggning påträffades, på 0,6 m djup, ca en meter innan schaktet gick in i gårdsbyggnadens portlider. Senare tiders aktiviteter hade skadat stenbeläggningen som nu endast bestod av ett fåtal stenar i storleken 0,10-0,20 m. Inne i portlidret bestod det understa lagret av raseringsmassor men inga säkra konstruktioner kunde iakttas. I samband med att schaktet fortsatte ut i Fyllagatans trottoar bildades en skarp gräns mellan gårdens påförda massor/raseringslager och trottoarens fyllning som bestod av en gul sand.

Figur 6b. Stenbeläggningen vid portlidret. Foto Mats Magnusson, ÖLM.

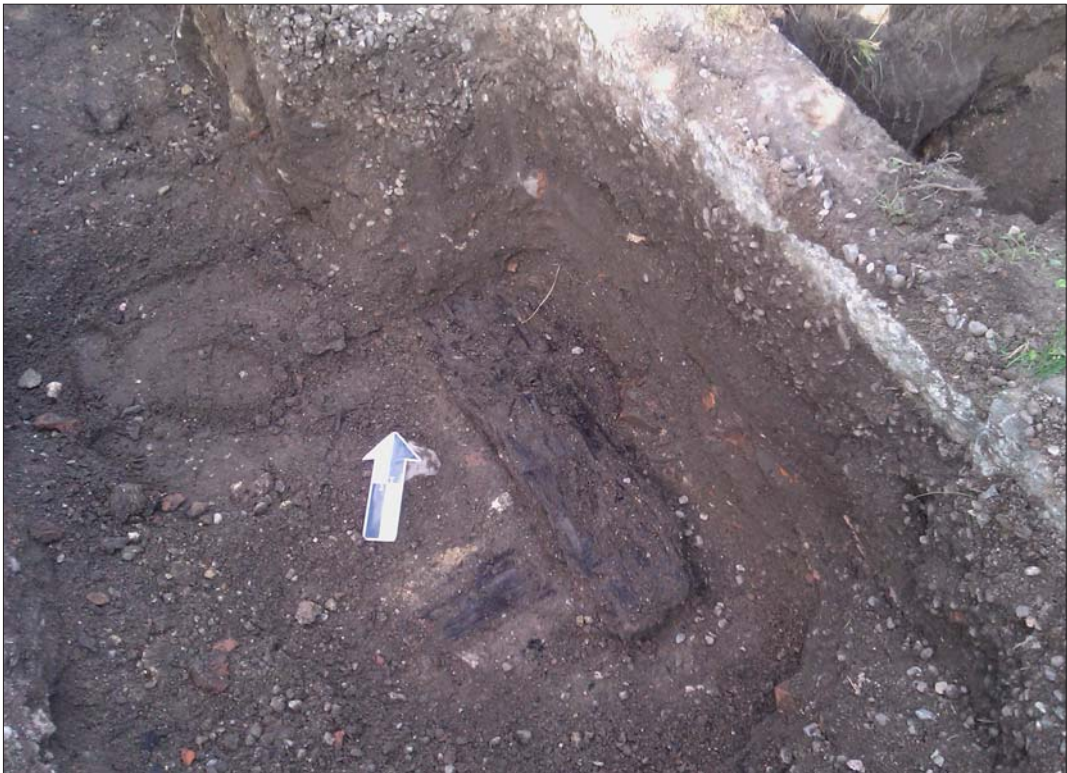
gården i senare tid. På platsen där de båda schakten gick samman påträffades dåligt bevarade rester efter en träkonstruktion. Vad som tolkas som en syllstock med ovanpåliggande plankor kunde iakttas inom ett begränsat område på ca 0,6 m djup.

Figur 7. Rester efter en träkonstruktion i korsningen med tvärschaktet. Foto Mats Magnusson, ÖLM.

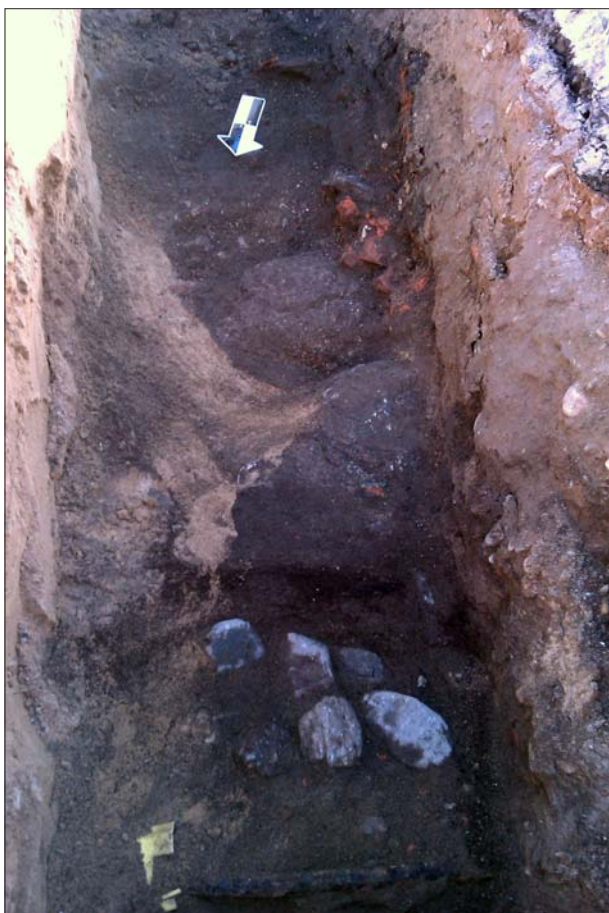
En kort sträcka av en äldre kullerstensbelagd gata (ca 0,7 m djup) fanns bevarad intill en stock som tolkas som en syll (ca 0,7 m djup). Under stocken fanns en syllsten och innanför fanns ytterligare två stenar som skulle kunna vara fler syllstenar eller utgöra rester efter en yngre byggnad/konstruktion (då de låg något högre upp än syllstenen). Ytterligare en rad kullersten fanns bevarad under syllstocken vilket visar att gatan är något äldre än träkonstruktionen. Den nu funna gränsen mellan äldre gata och kvartermark överensstämmer väl med den tidigare gatusträckningen som kan ses på den historiska kartan från 1705 (se figur 8).

Figur 9. I förgrunden rester efter en kullerstengata och där bakom en dåligt bevarad stock och några större stenar som kan vara rester efter en byggnad. Foto Mats Magnusson, ÖLM.
