Rapport 2012:2

Arkeologisk förundersökning

# Biskopsgårdens nya flaggstång

Kv Aposteln 2

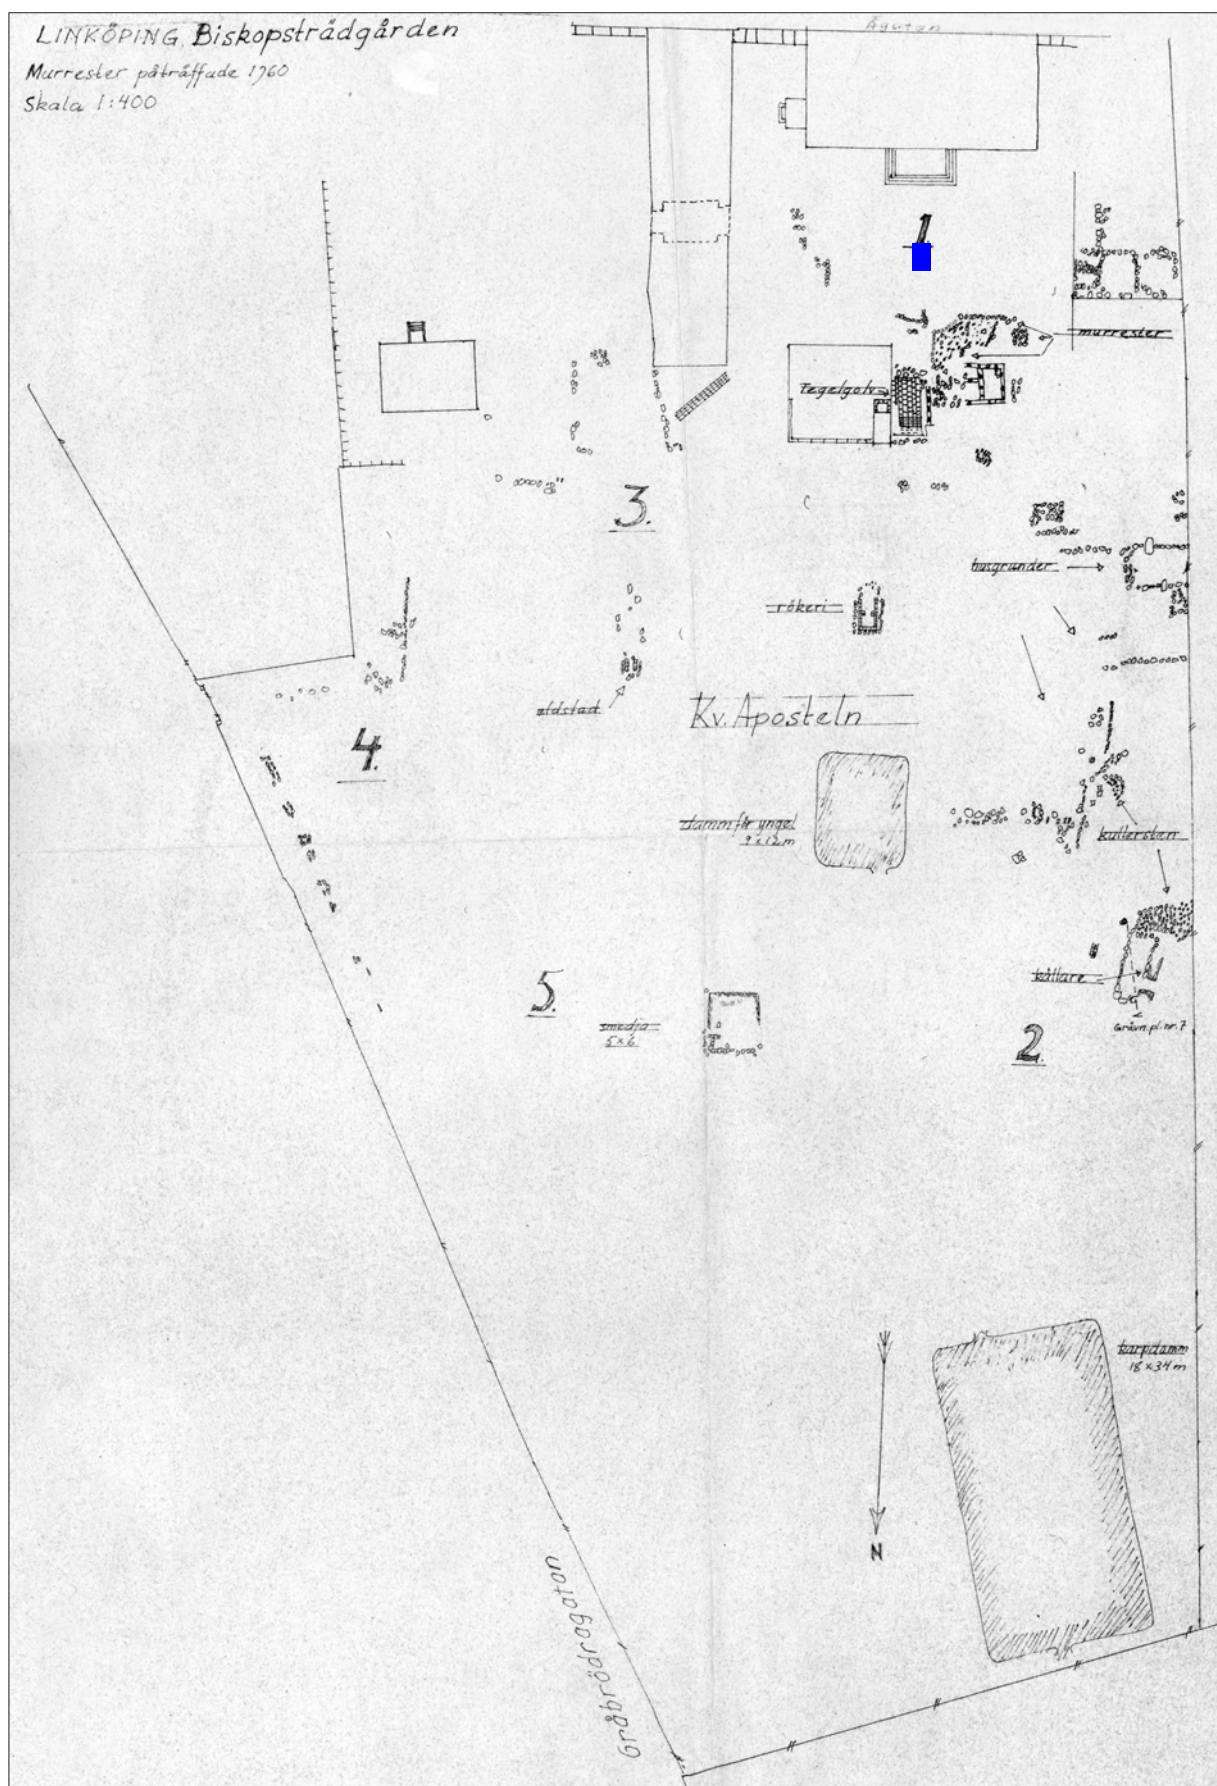
Figur 3. Plan från Mannerstråles undersökningar 1960-1963, med placeringen av det nu aktuella schaktet markerat (blå).

Vid Mannerstråles undersökningar kunde spår efter ett stort antal byggnader påvisas. Invid källarens västvägg

påträffades ett tegelgolv med spår efter en källarnedgång. Denna konstruktion tolkades då som en del av den s k Spegelbyggnaden, uppförd 1694. Strax söder därom finns en stenrad utritad. Inga byggnader finns dokumenterade på den plats där det nu aktuella flaggstångsfundamentet planerades. Det är dock oklart i vilken omfattning som grävningar utfördes på gårdsplanen.

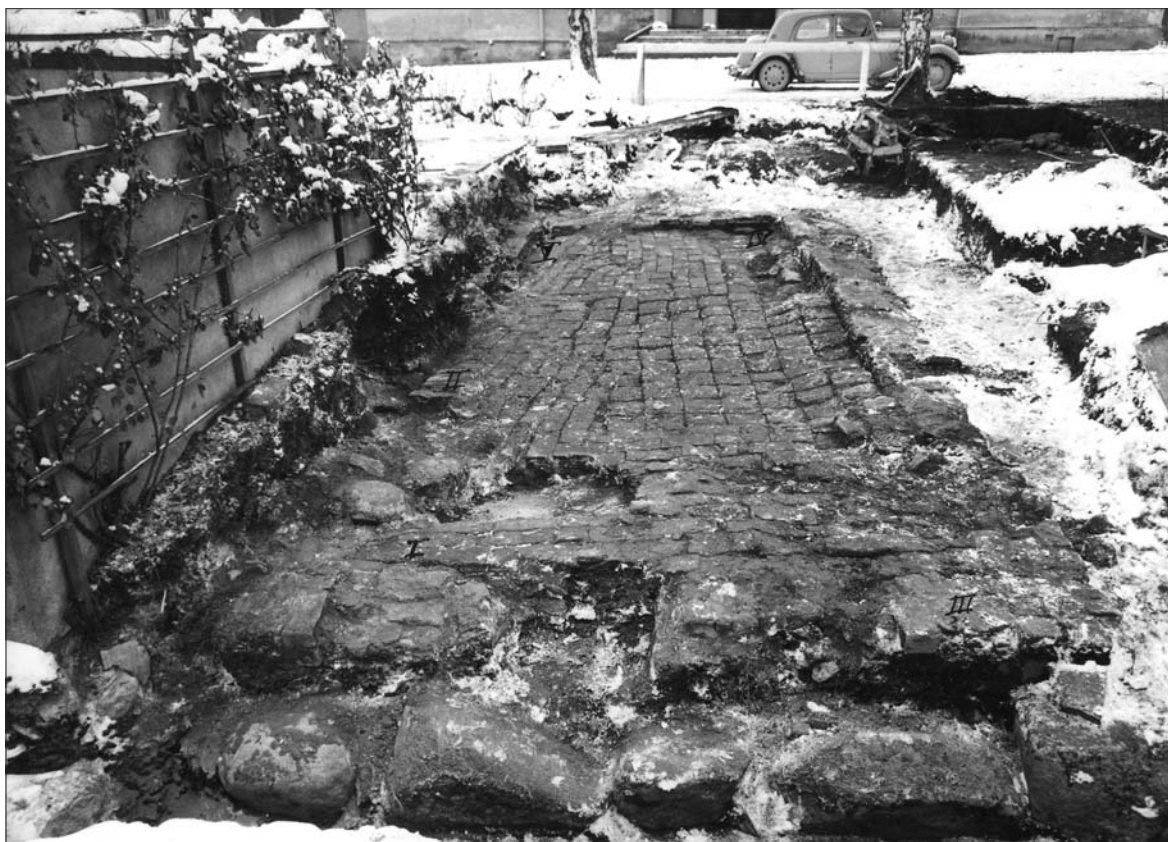
Figur 4. Tegelgolv som påträffades direkt väster om källaren vid undersökningarna 1960-1963. Bakhjuln till bilen i bakgrunden är placerade på platsen för den nu planerade flaggstången. Foto Östergötlands museums arkiv.

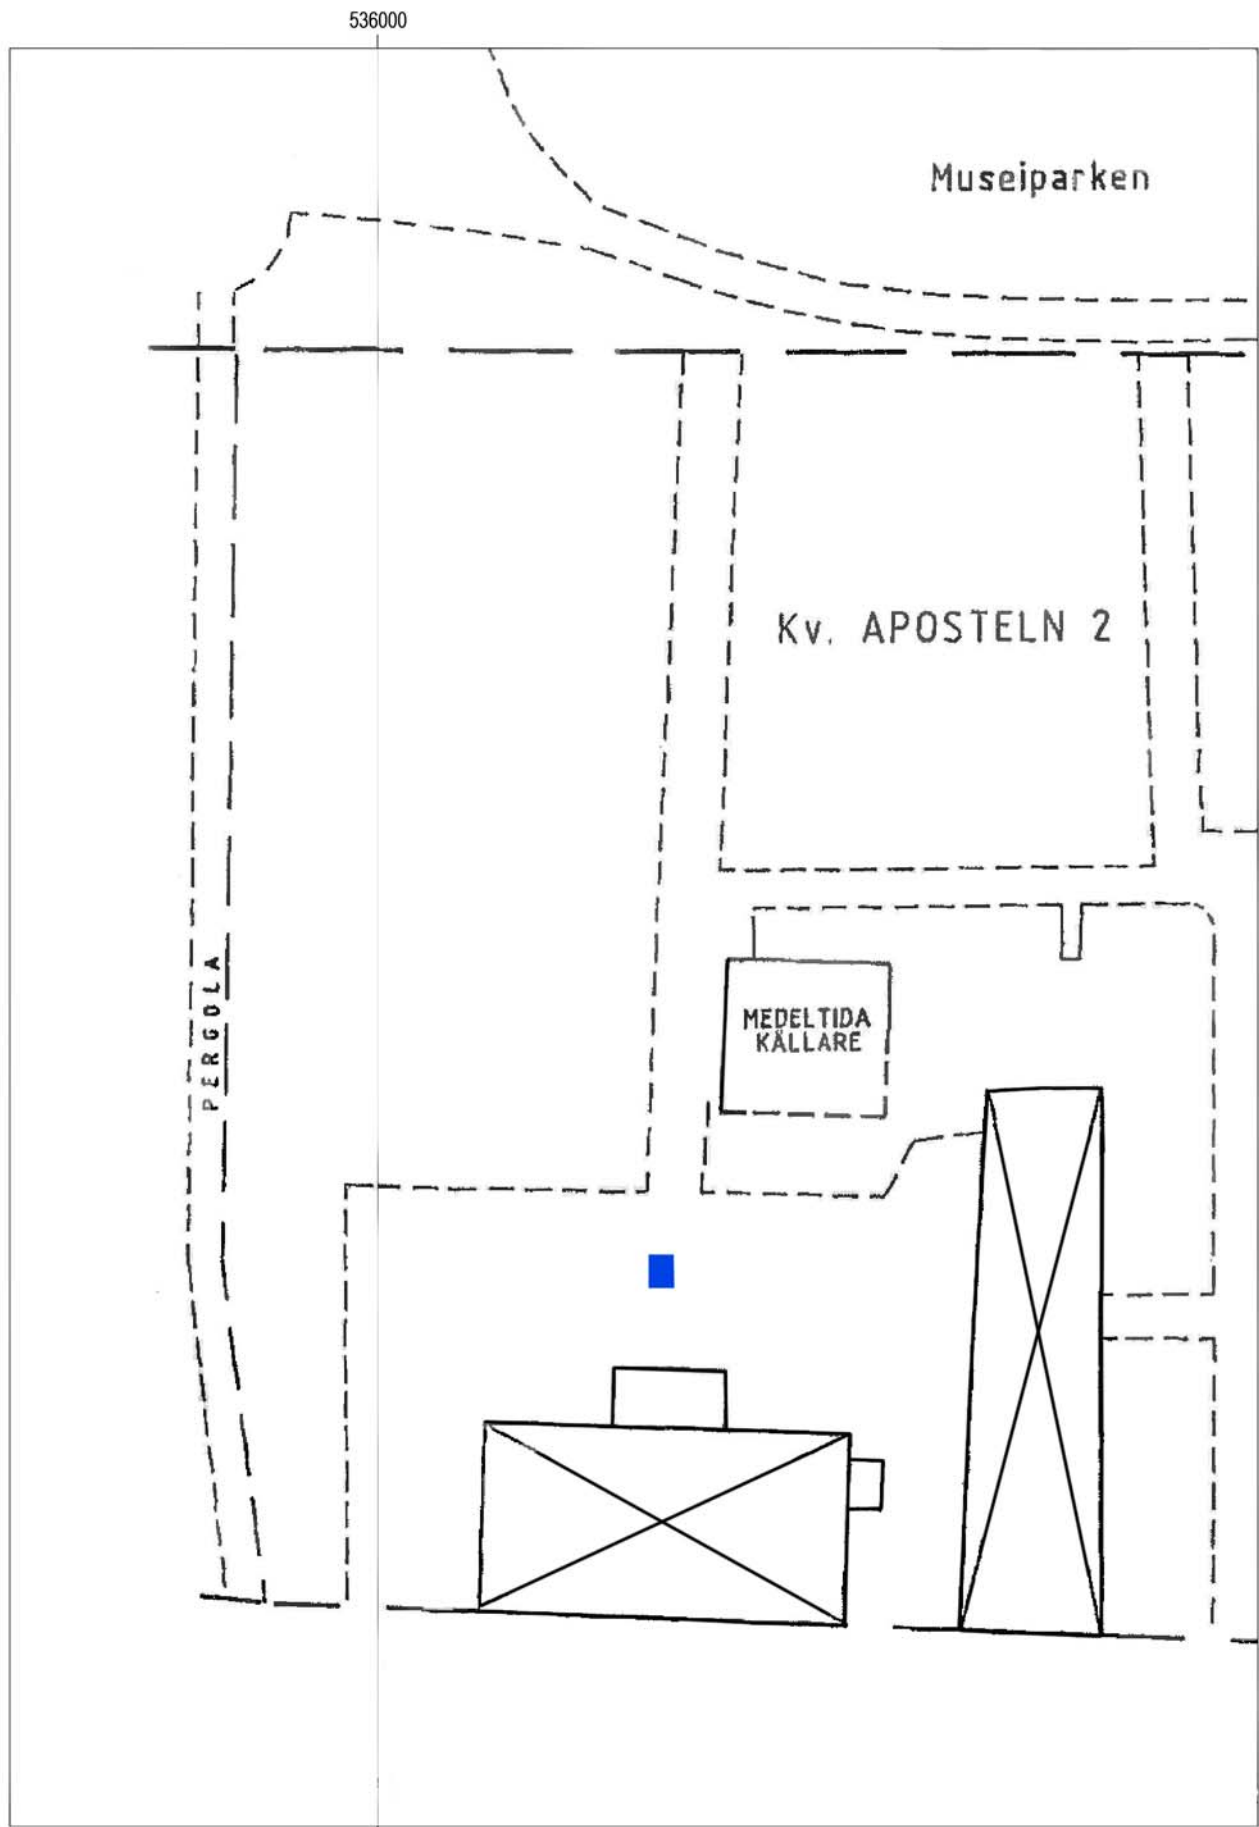
Figur 5. Plan över biskopsgården med schaktet för flaggstångsfundamentet markerat (blå). Skala 1:500.

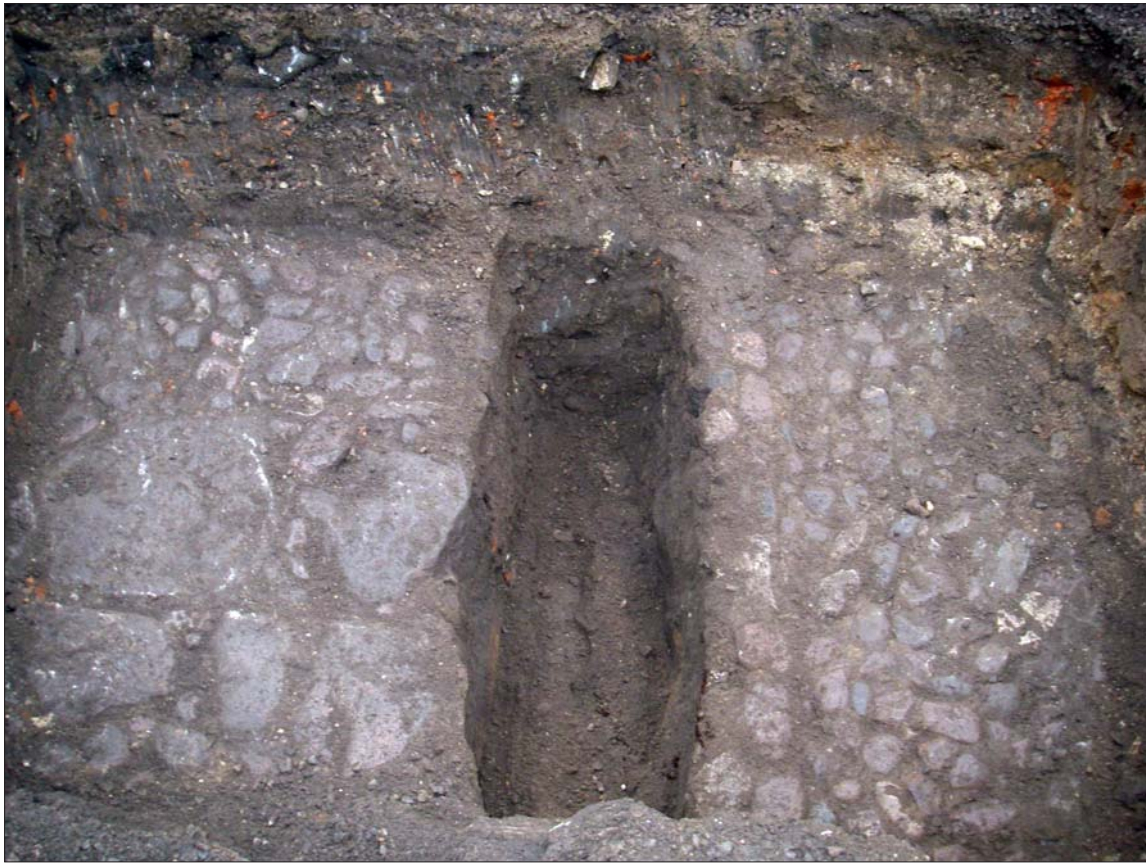
*Figur 6. Stenläggningen sedd från öster. Mitt i stenläggningen finns ett schakt grävt i öst-västlig riktning, något som kan ha skett i samband med undersökningarna på 1960-talet. Foto Ann-Charlott Feldt, Östergötlands museum.*

Vid schaktningen för flaggstångsfundamentet öppnades inledningsvis ett 1,30x1,60 m stort schakt mitt på biskopsgårdens gårdsplan. Denna del av schaktet grävdes ner till 0,5 m djup där en tät stenläggning påträffades. Stenläggningen var skadad av en nedgrävning längs schaktets norra sida varför detta kom att förskjutas ca 1 m åt norr för att om möjligt bevara stenläggningen intakt. Det visade sig dock att störningen endast var ca 0,4 m bred och stenläggningen fortsatte norr därom. Någon förklaring till schaktet hittades inte. Möjligen rör det sig om ett sökschakt som grävts i samband med undersökningarna på 1960-talet.

Stenläggningen utgjordes till största delen av 0,07-0,20 m stora kullerstenar och tolkades som en gårdsplan. I den sydöstra delen av schaktet fanns stora flata stenar som kan ha utgjort någon form av mönster i stenläggningen eller varit en begränsning för något. Stenläggningen söder om störningen lämnades intakt medan gropen

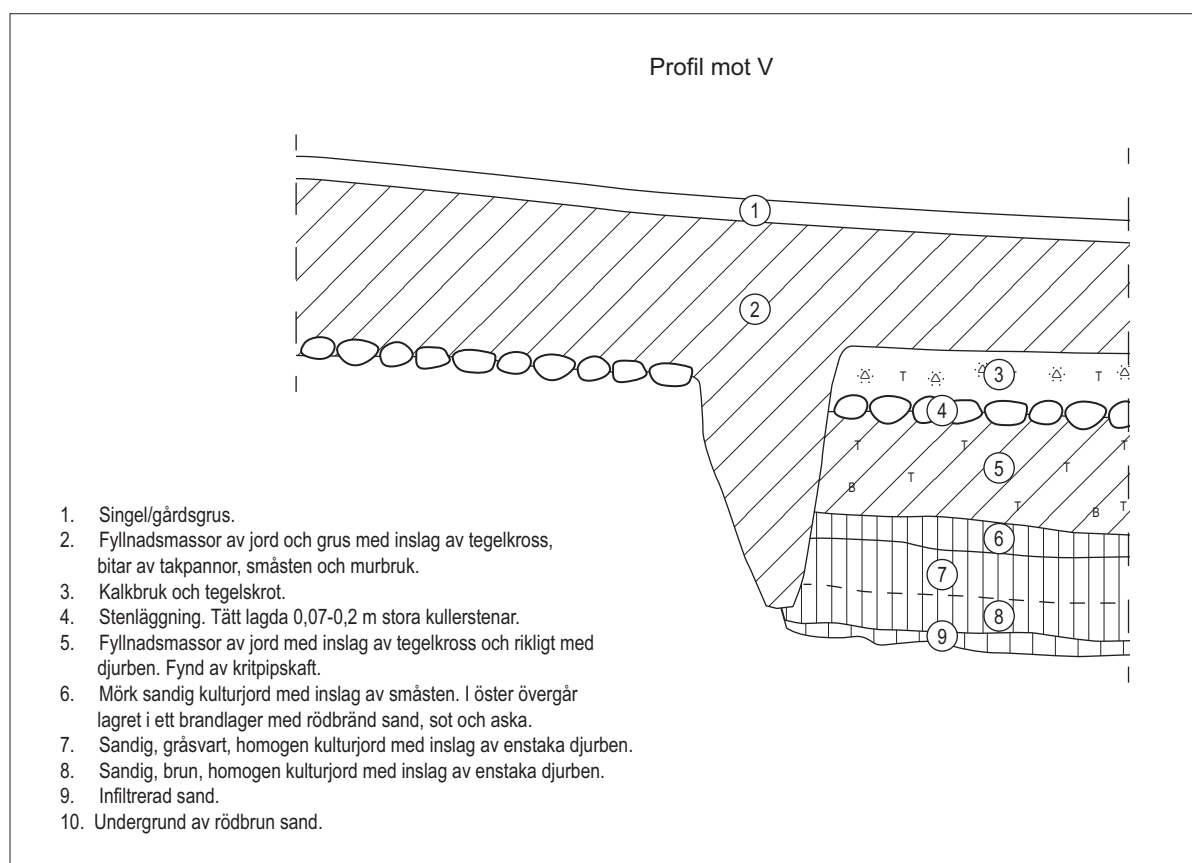
Figur 7. Schaktprofil mot väster. Skala 1:20.

Direkt över stenläggningens norra del fanns ett raseringslager med tegel och murbruk samt sentida fyllnadslager. Under stenläggningen fanns kultur- och fyllnadslager med en sammanlagd mäktighet på 0,6 m. Undergrunden, i form av rödbrun sand, framkom på 1,15 m djup. Lager 6, som uppträdde på 0,85 m djup under gårdsplanens yta, övergick i norr från ett sandigt kulturjordslager till ett brandlager. Vid tidigare undersökningar har brandlager påträffats i anslutning till källaren norr om gårdsplanen (Feldt 2005b).

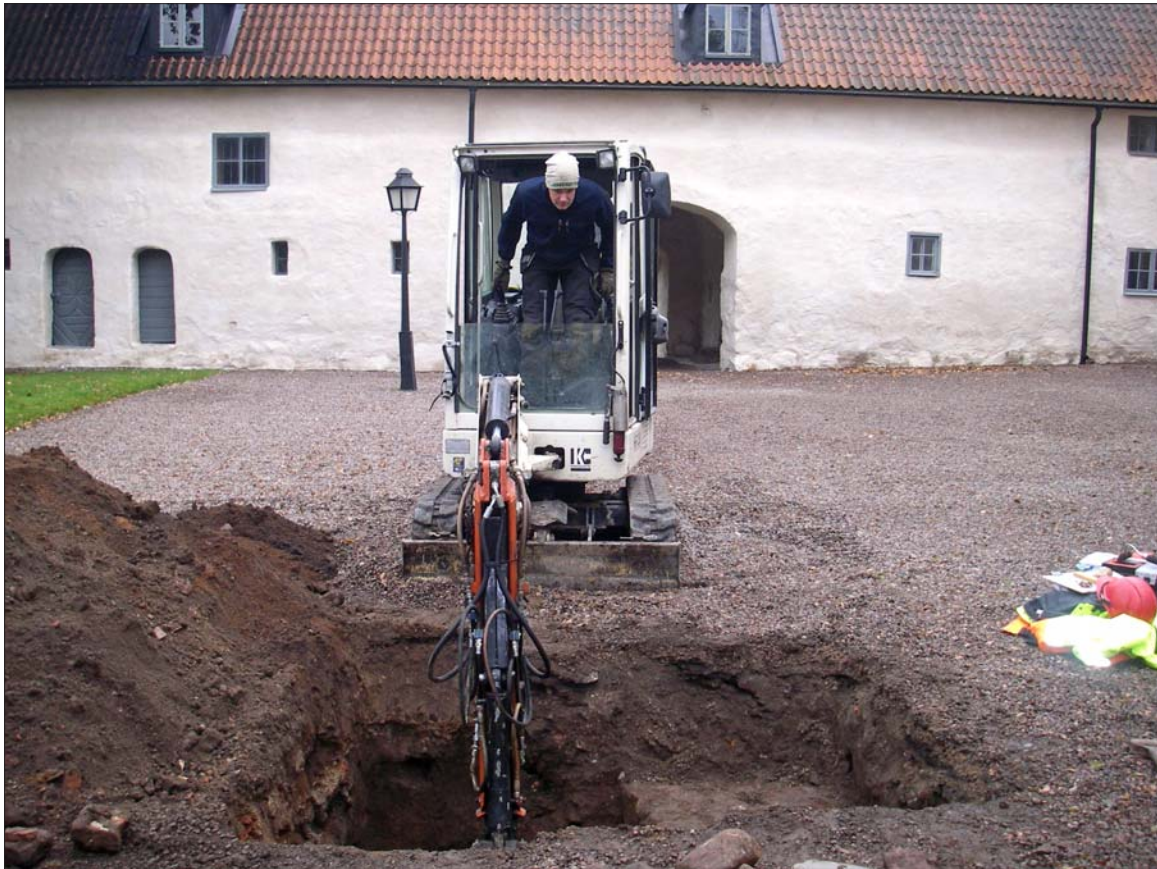
Figur 8. Schaktning för flaggstångsfundament på Biskopsgården. Foto Ann-Charlott Feldt, Östergötlands museum.
