# Oxhagen

Linköpings garnisons f d övningsfält  
Linköpings stad och kommun  
Östergötlands län

Olle Hörfors

Del 2 gäller undersökning och återställning av en svårt skadad hjulkorsgrav, ÖLM 1 (senare RAÄ 351:1), i Oxhagens västra del.

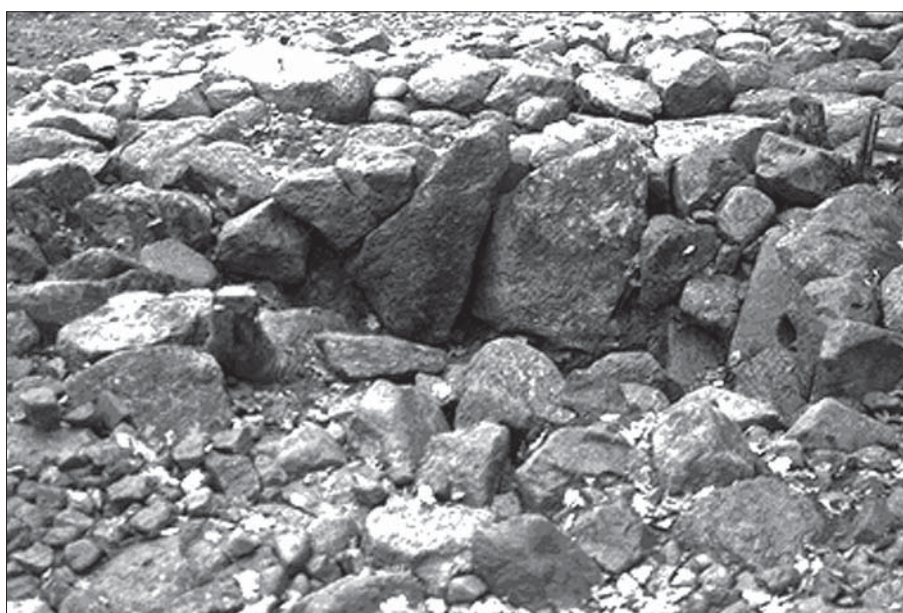
Figur 9. Den centrala stenkistan, ÖLM 1:1b.

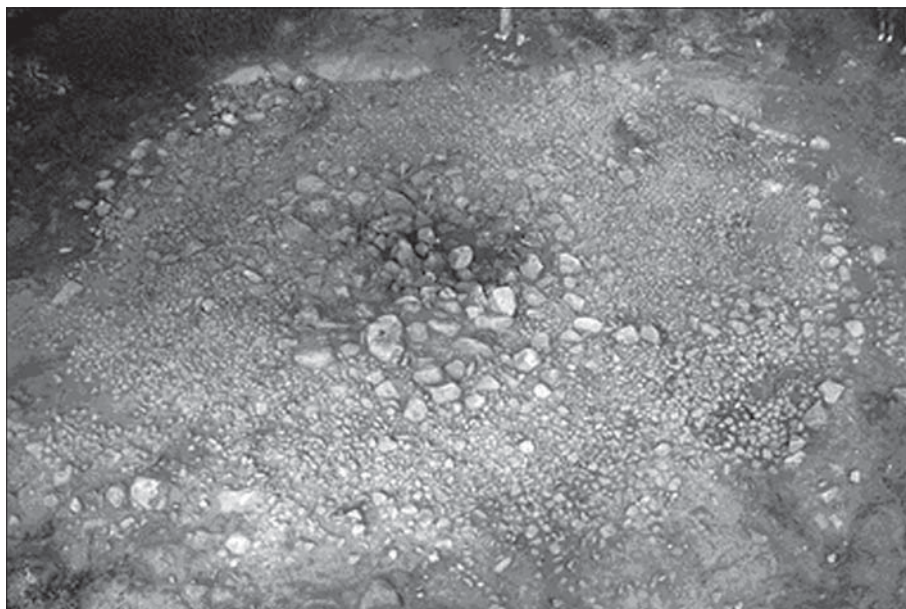
*Figur 10. Stensättningen efter framrensning. Den översta småstenspackningarna, 1:1:c och 1:1:d ligger fortfarande kvar. 1:1:c täcker kärnröset och den allra innersta delen av resten av stensättningen medan 1:1:d finns i hela anläggningen, även under 1:1:c i den centrala delen. Kantkedjan i orört skick syns framförallt till höger i bild.*

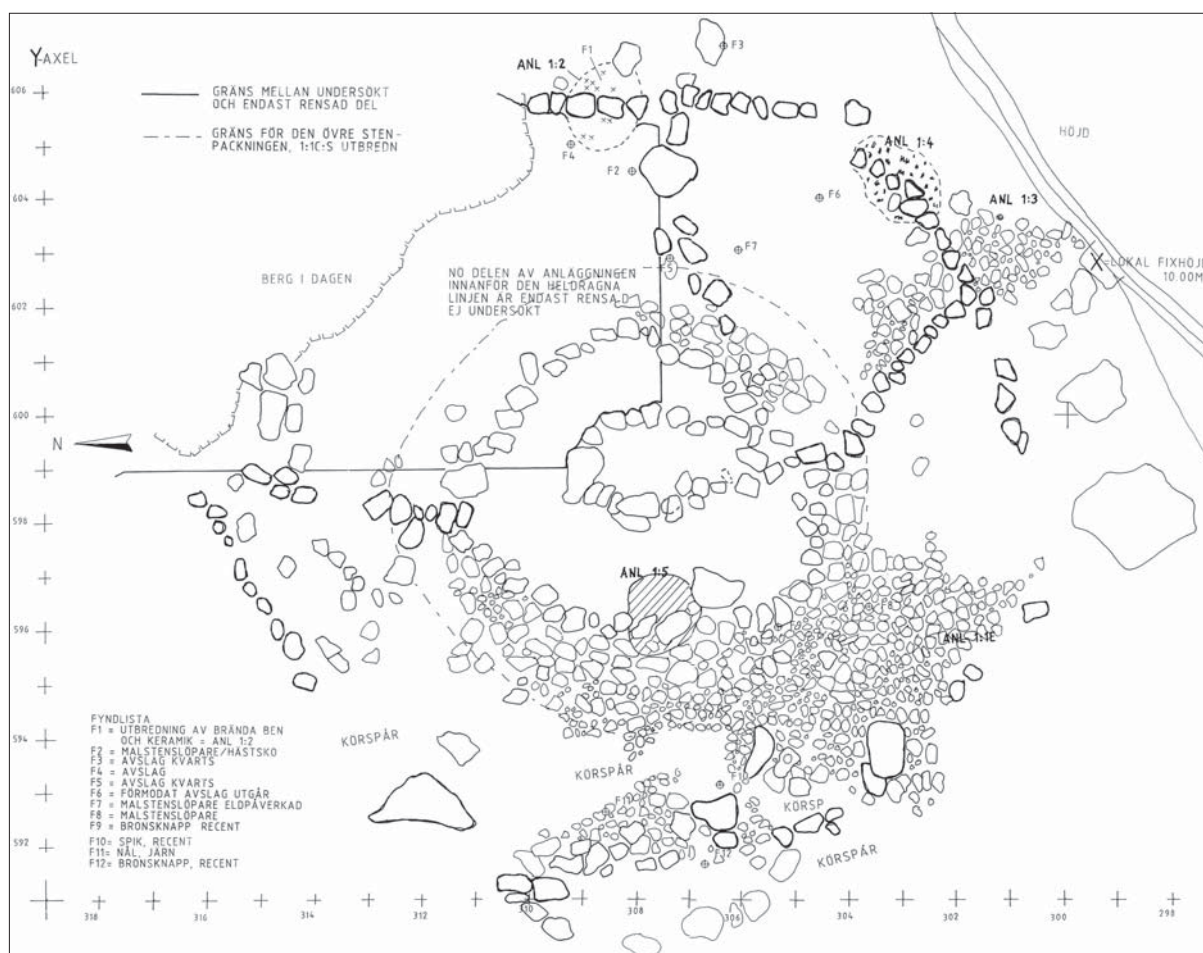
Figur 11. Ritning 2. Stensättningen i nivå 2, efter borttagandet av de två översta stenpackningarna, och fyndplan över nivå 1, rensningsnivån. I den sydvästra delen av anläggningen syns den stenpackning som lagts ut för att utjämna nivåskillnaden före konstruktionen byggdes (1:1:e).

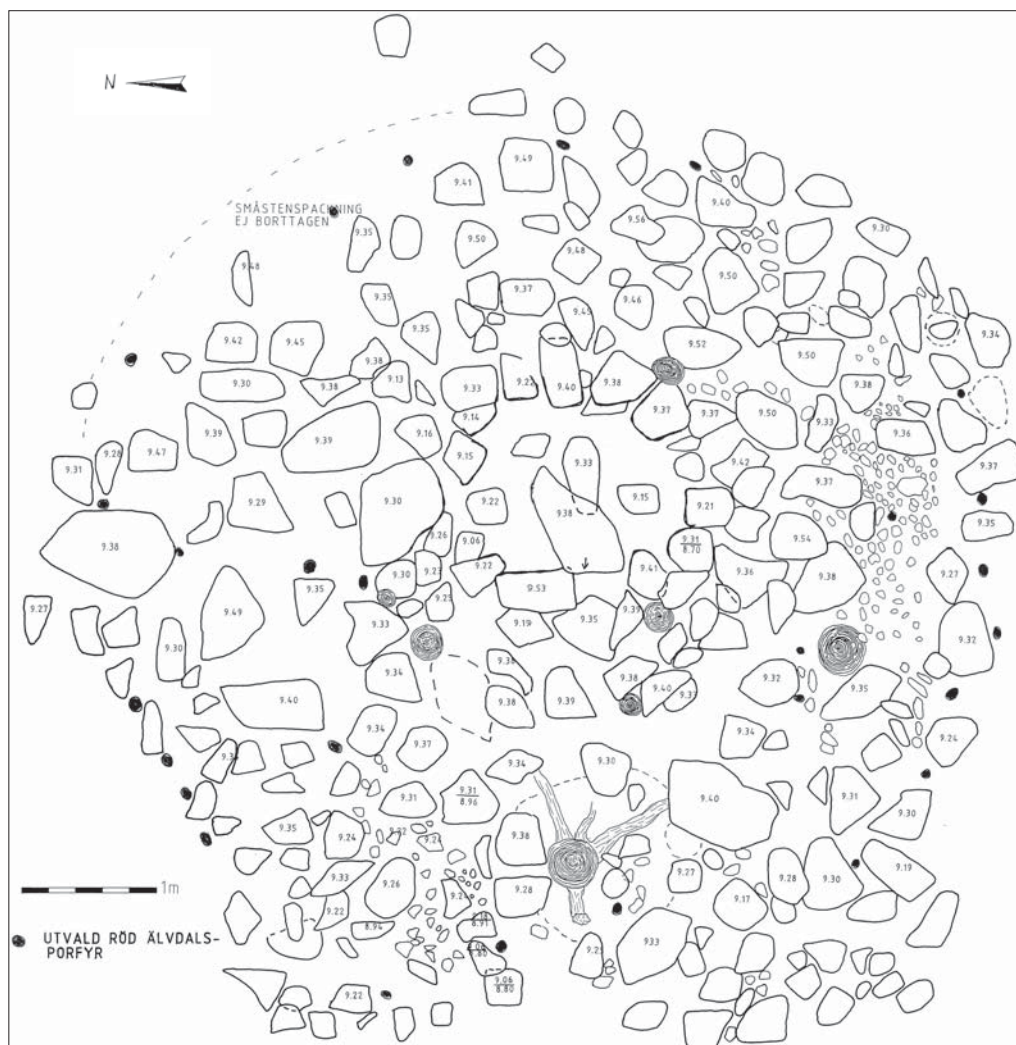
Figur 15. Ritning 5. Kärnröset och den centrala delen av anläggningen efter borttagandet av den övre småstenspackningen. Utbredning av röda älvdalsporfyrstenar markerad.

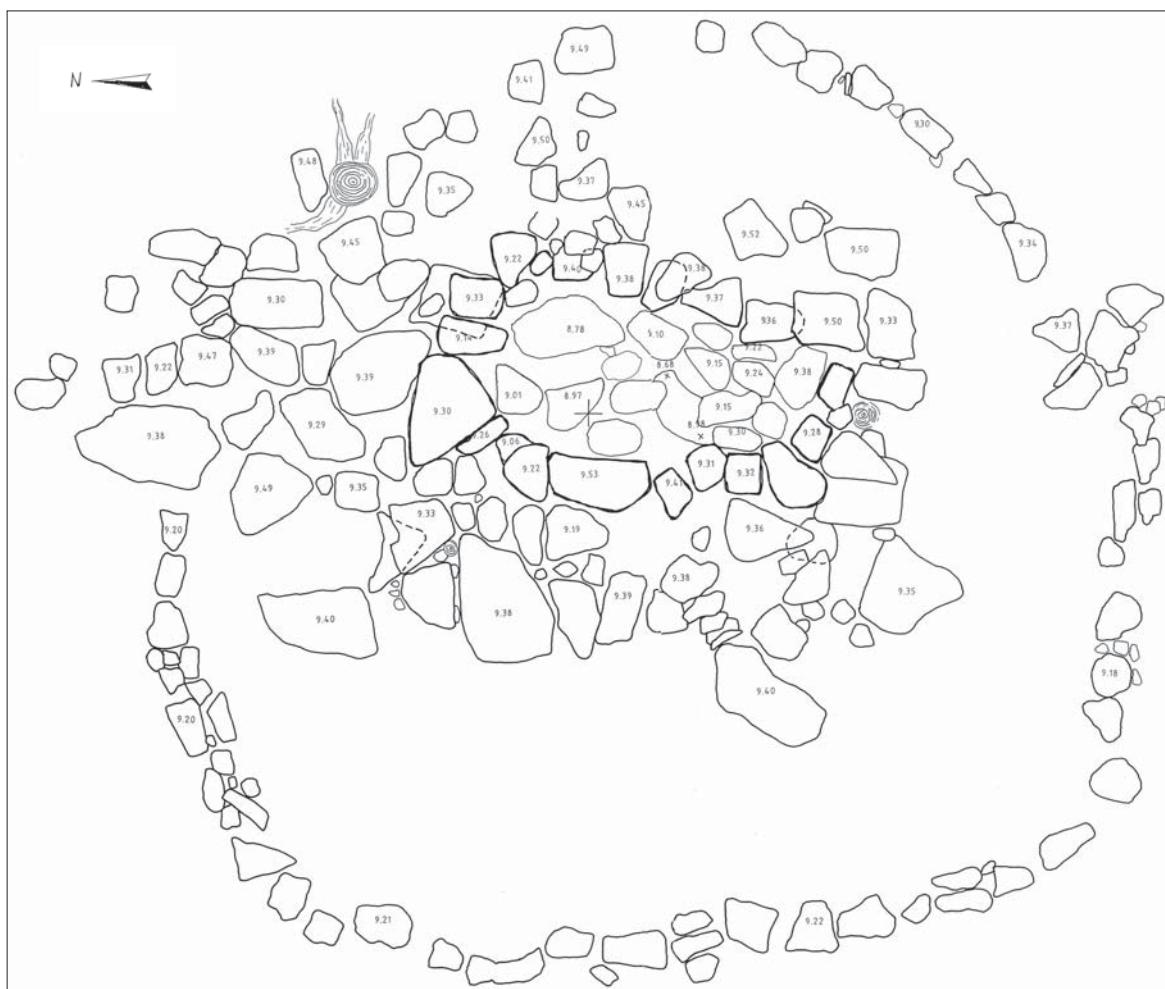
Figur 16. Ritning 6. Plan över kärnröset, nivå 2 samt översta nivån av stenkistan. Den inre kantkedjan markerad. Stenarna ingående i kistingången norr om kistan ligger kvar.

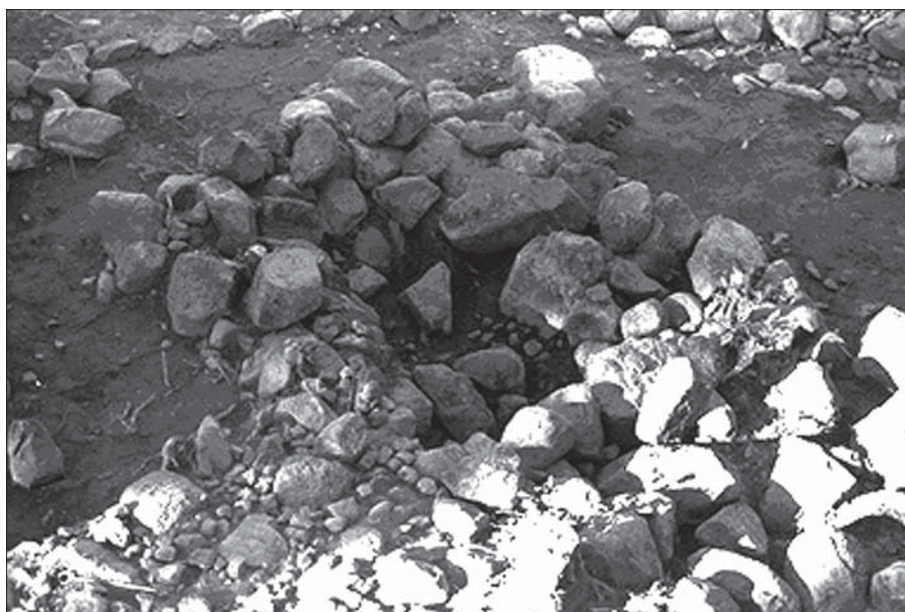
Figur 17. Häll-/stenkistan under utgrävning, sedd från nordöst. I botten syns, tillsammans med knytnävsstora stenar ur golvlaget, de hällar som använts för att fylla igen det ursprungliga källdraget.

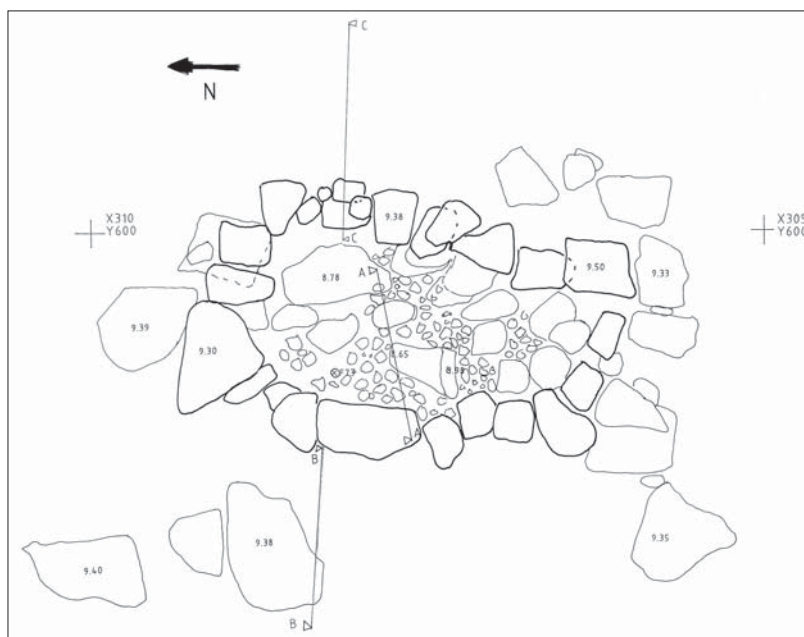
Fig 18. Ritning 7. Stenkistan frampreparerad. Källdraget är placerat under de tre större stenarna i kistans mitt.

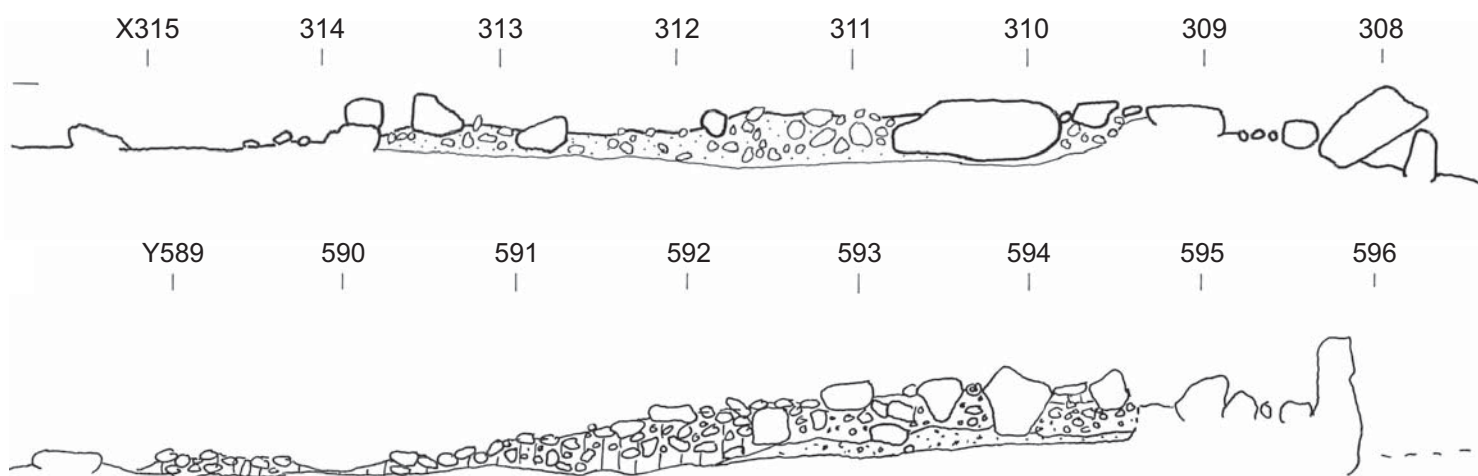
Figur 20. De båda huvudprofilerna, N-S överst och Ö-V underst.

I den östra sidan av sten-/hällkistan saknas sidohällen helt och bara stödstrukturen finns kvar. Detta i kontrast mot den västra sidan av kistan där hällen är intakt. Väster om kistan är konstruktionen på kärnröset tydlig och avslutas även här med en stående större sten, ingående i kantkedjan.

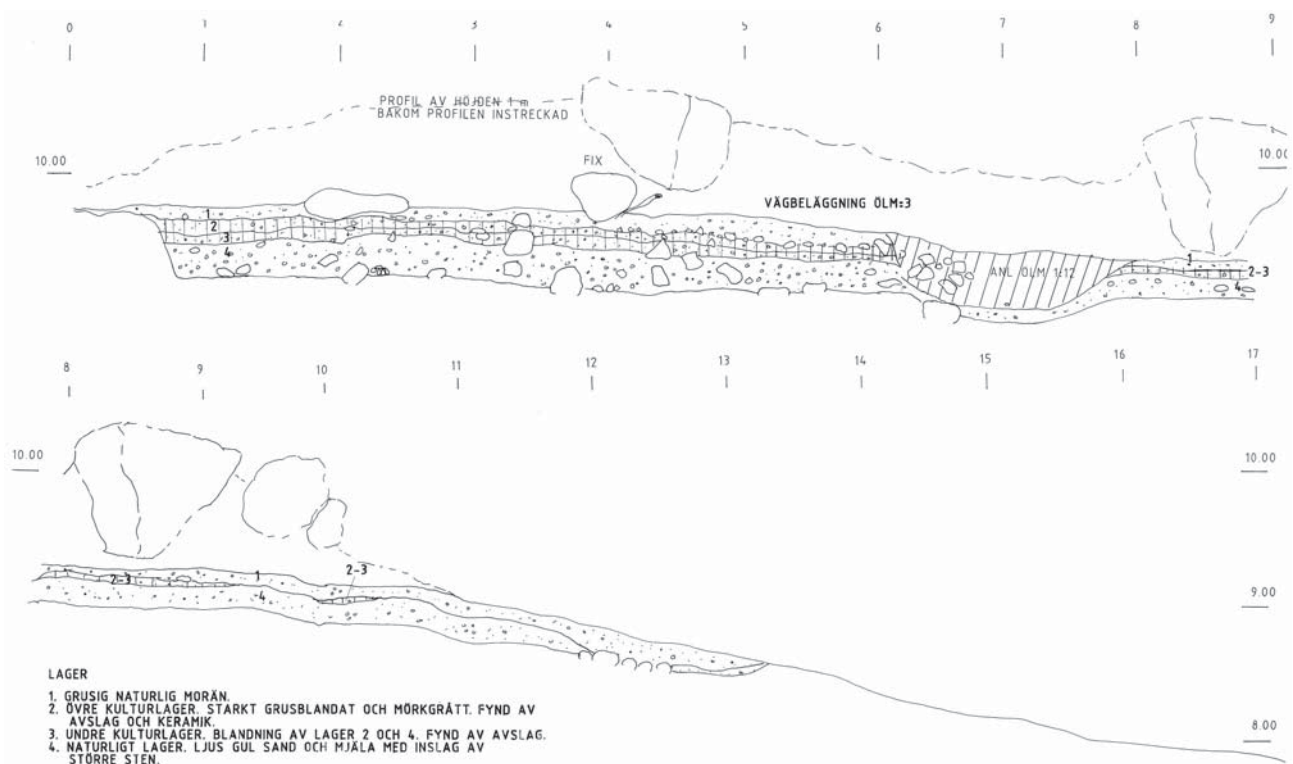
Figur 22. Ritning 12. Profil över vägens (ÖLM 1:3) anslutning till södra höjden.

Överst i profilen påträffades ett grusigt moränlager. Lagret ser helt naturligt ut och kan vara nederoderat från höjden. Det kan också vara påfört som vägbeläggning. Mellan detta översta lager och de underliggande kulturlagren syns på en relativt lång sträcka (2-7 m) en vägbeläggning av småsten, tydligen påförd under vägens brukningstid.

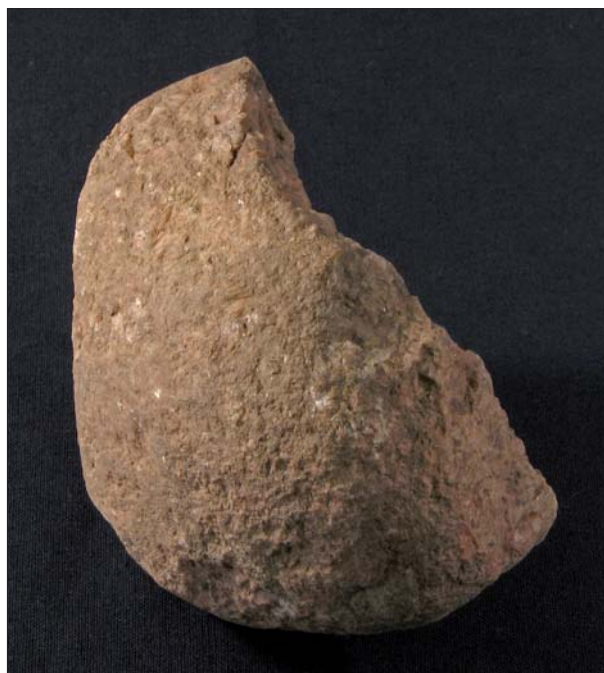
Figur 28. En av de två svårt eldskadade löparstenarna där nästan halva stenen saknas.

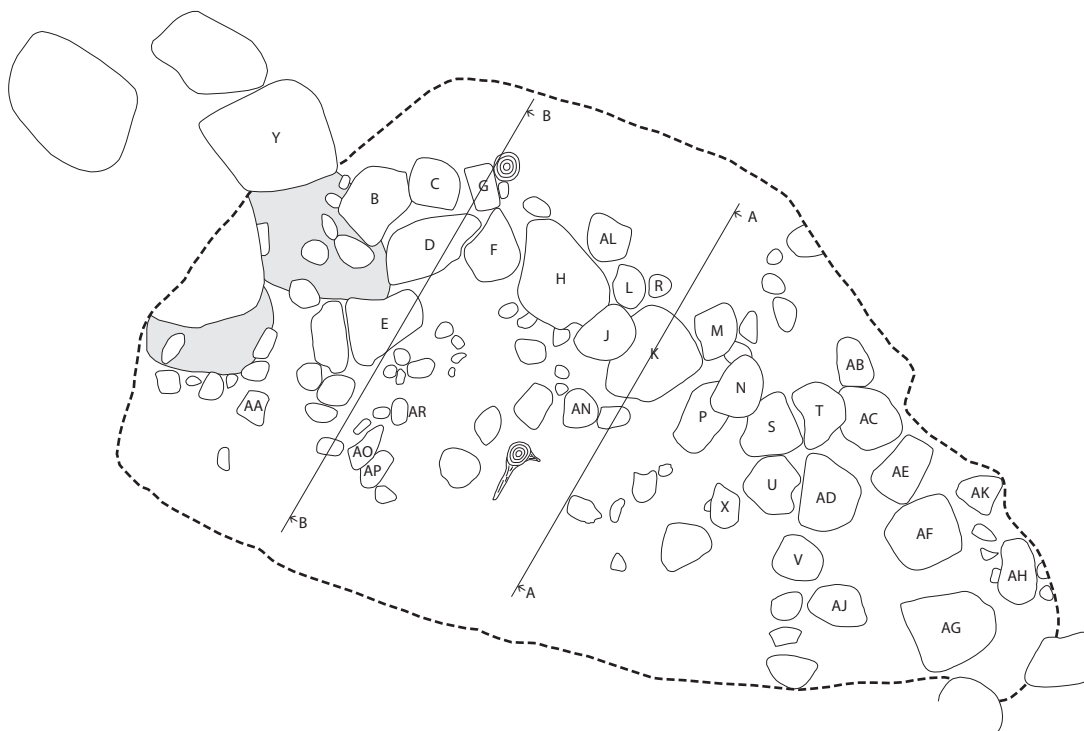
Figur 31. Plan över schaktet över RAÄ 220. Den sträcka som utgår från den jordfasta stenen Y och fram till stenen märkt K är den igensatta grindöppningen. Här fanns också all skärvstenen placerad. Resten av sträckan har haft en staplad murkonstruktion. I de fall där stenarnas ursprungliga placering syns i marken har detta markerats med streck. Oftast syns märken efter stenarnas ursprungliga uppställningsplatser i marken. Dessa har ofta formen av grunda gropar och i många fall finns också småsten som kilat fast dem på plats kvar. Dessa kallas "ställgropar" i Franzéns terminologi. Tydliga sådana fanns bara på fyra ställen, vid sten D, H, K och AG. Att inte fler kunde identifieras beror på att mursträckningen mellan sten K och AF varit staplad, något som klart framgår av fallriktningen på de stenar som ligger nedanför murlivet. Den sista stenen AG har varit rest, men om detta betyder att den vidare mursträckningen också varit ställd går inte att avgöra eftersom ett långt avbrott till följd av skada finns direkt utanför schaktet här. I den andra ändan av schaktet vidtar en mur byggd av större kraftigare sten som ingått i en upprest ställd mur.

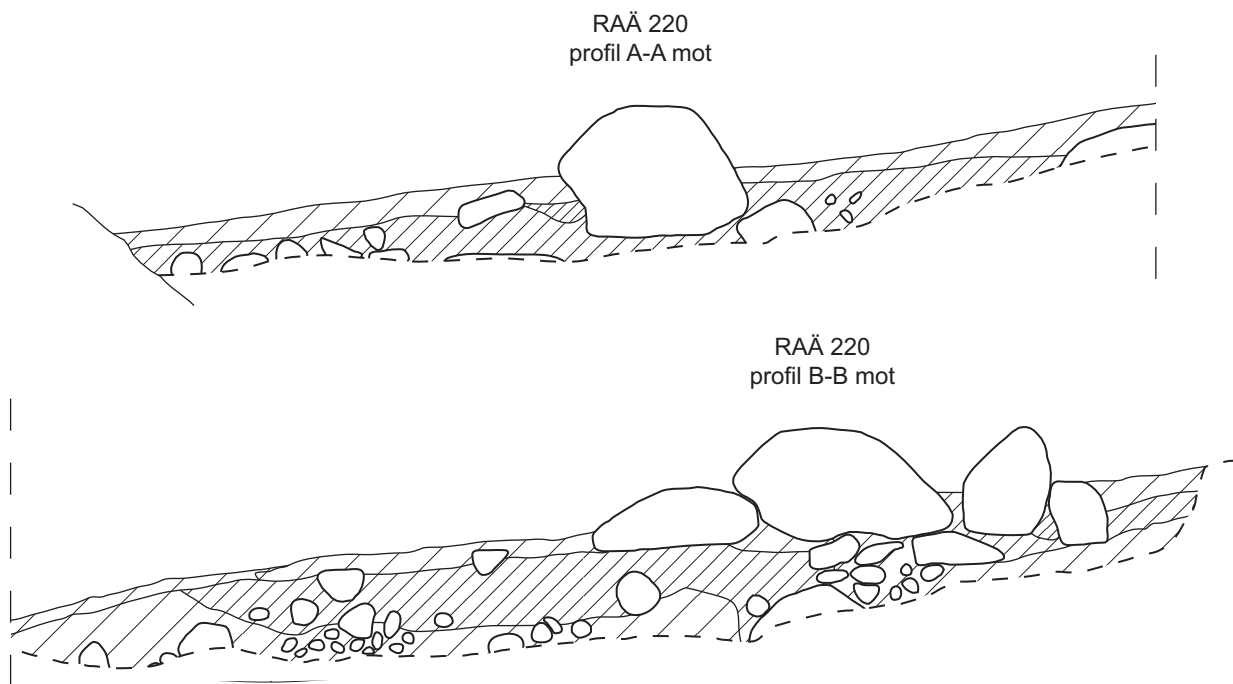
Figur 32. Profilen A-A visar att stensträngen varit ställd ovanpå en packning av skärvig sten, mörkt markerad. Fallriktningen på stenen är inte helt entydig, men till vänster om den ligger ett par tydliga kilstenar. I plan syntes tydligt hur stenen stått uppallad med dessa.

Profil B-B. Murens bas har utgjorts av den största stenen i mitten som har varit ställd i skärvstenspackningen som syns under. Då muren rasat har först en överliggare ramlat av och blivit liggande, varpå basstenen lagt sig ovanpå denna. I profil B var skärvstenslagret utanför muren ovanligt kraftigt.
