Rapport 2008:129

Byggnadsarkeologisk undersökning

Tegelmur, kramlad sandsten och spiktegel

kv Handelsmannen 1

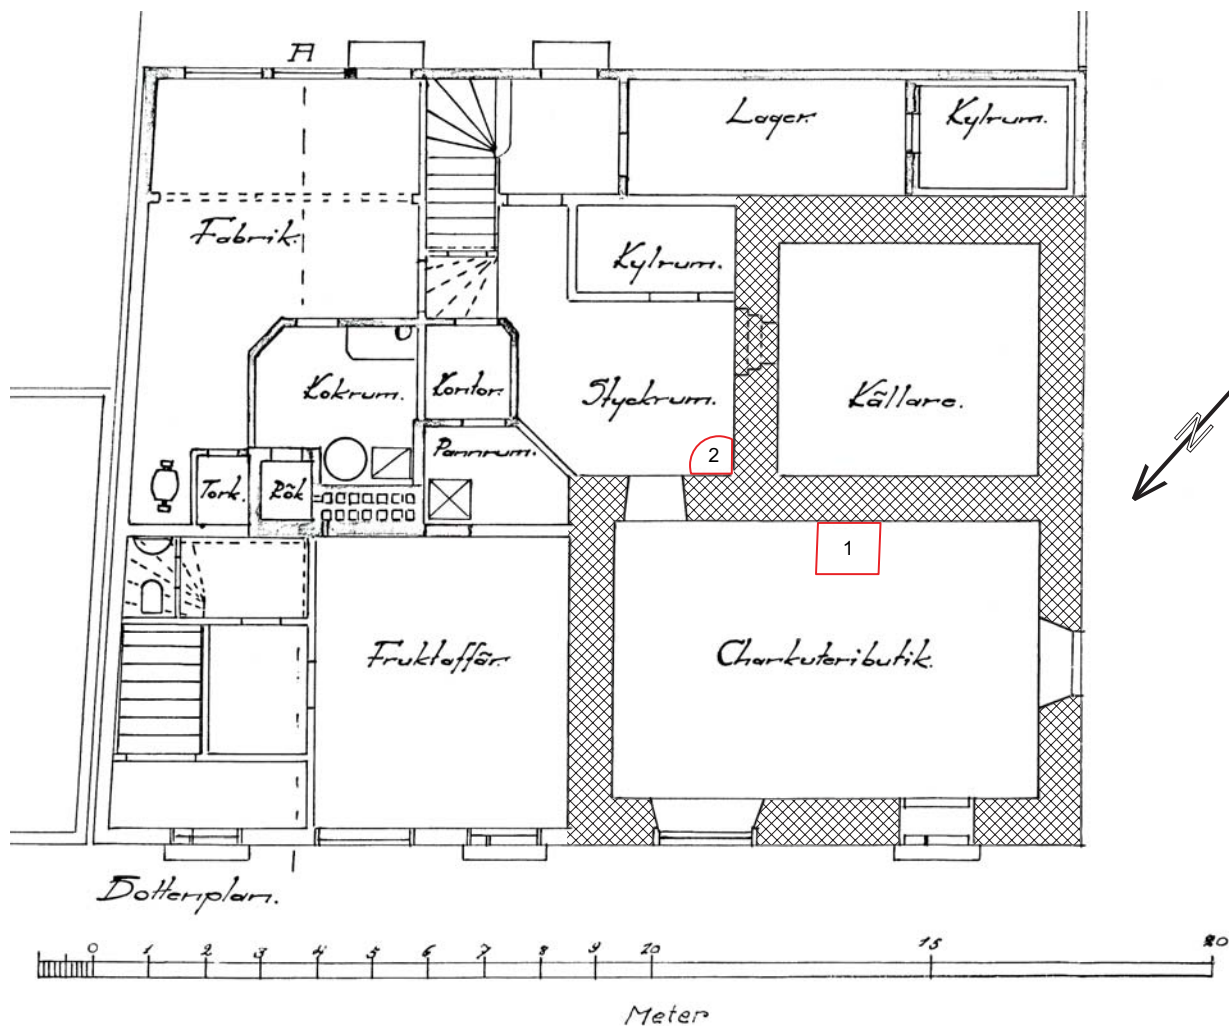
Figur 11. Planritning över bottenplanet i byggnaden med de två vid den antikvariska kontrollen påträffade spisfundamenten markerade. Planritningen upprättades av KE Johansson i samband med ett ombyggnadsförslag 1939. Väggar tillhörande det senmedeltida huset är skrafferade.

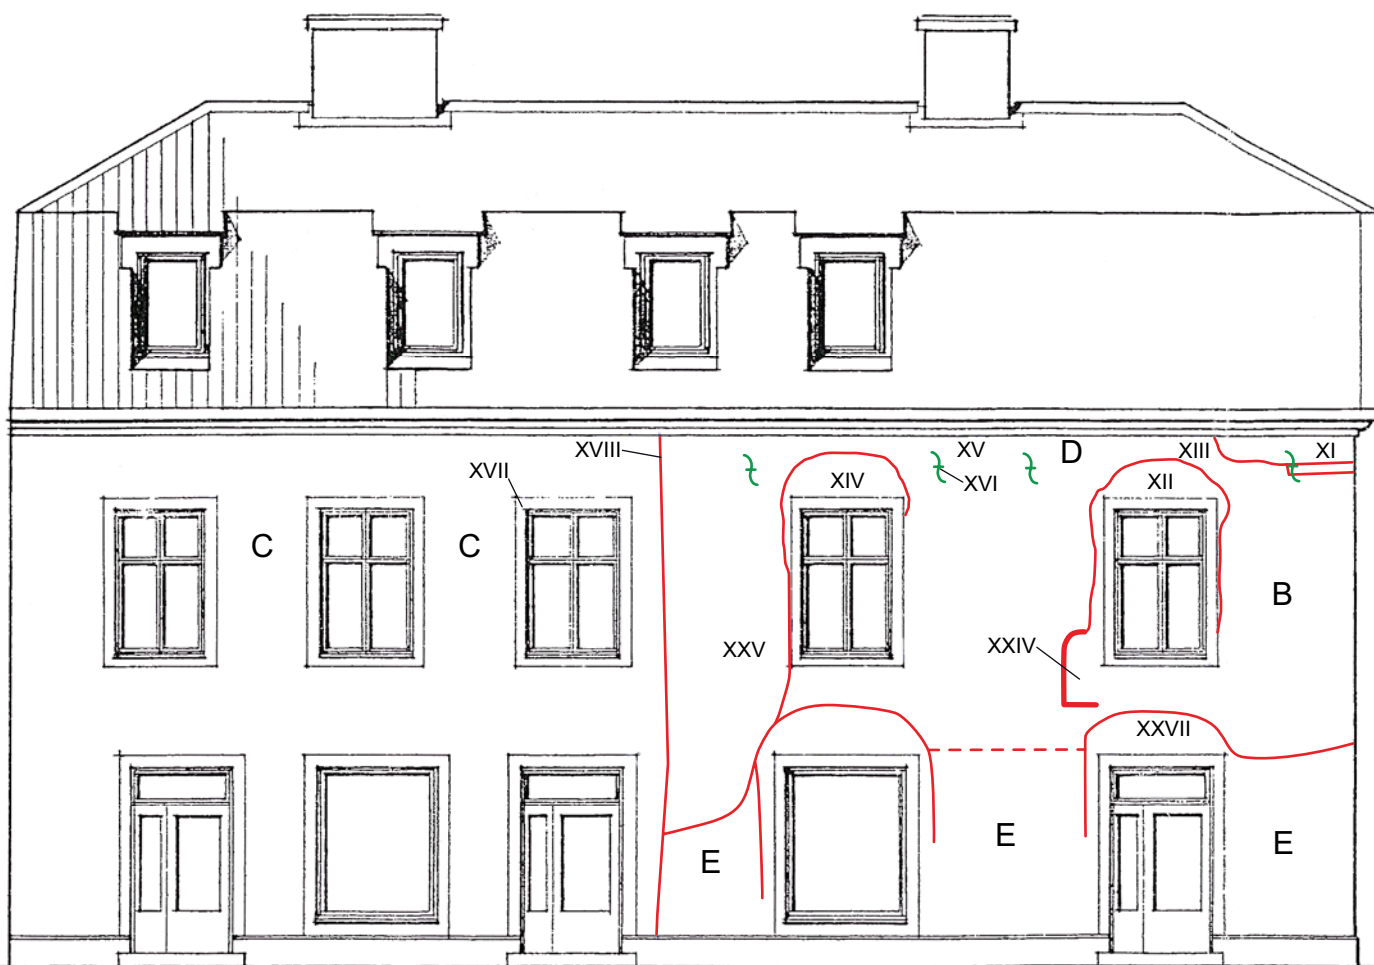
FASAD MOT STORGATAN

Prov nr	Typ	Placering	Datering
I	1	Tegelmurverk, SV fasaden, Mur A	Medeltid
II	1	Tegelmurverk över fönster, SV fasaden, Mur A	Medeltid
III	1	Tegelmurverk över fönster, SV fasaden, Mur A	Medeltid
IV	4	Fönsteromfattning, SV fasaden	1750-1820-tal
V	8	Putsbruk, SV fasaden	1800-1900-tal
VI	5	Ifylld skarv mellan Mur A och B, SV fasaden	1800-tal?
VII	1	Tegelmurverk, SV fasaden, Mur B	Medeltid
VIII	(1)	Puts och färg på SV fasaden, Mur A	Medeltid?
IX	7	Sekundär fönsteromfattning, SV fasaden	1800-tal
X	4	Mellan spiktegel och tegelmur, SV fasaden, Mur C	1750-1820-tal
XI	5	Lagning i översta delen av V hörnet	1800-tal?
XII	4	Fönsteromfattning, NV fasaden	1750-1820-tal
XIII	1	Tegelmurverk över fönster, NV fasaden, Mur B	Medeltid
XIV	4	Fönsteromfattning, NV fasaden	1750-1820-tal
XV	1	Översta två skiften, NV fasaden, Mur B	Medeltid
XVI	1	Tegelmurverk, NV fasaden, Mur B	Medeltid
XVII	12	Modern fönsteromfattning, NV fasaden	1985?

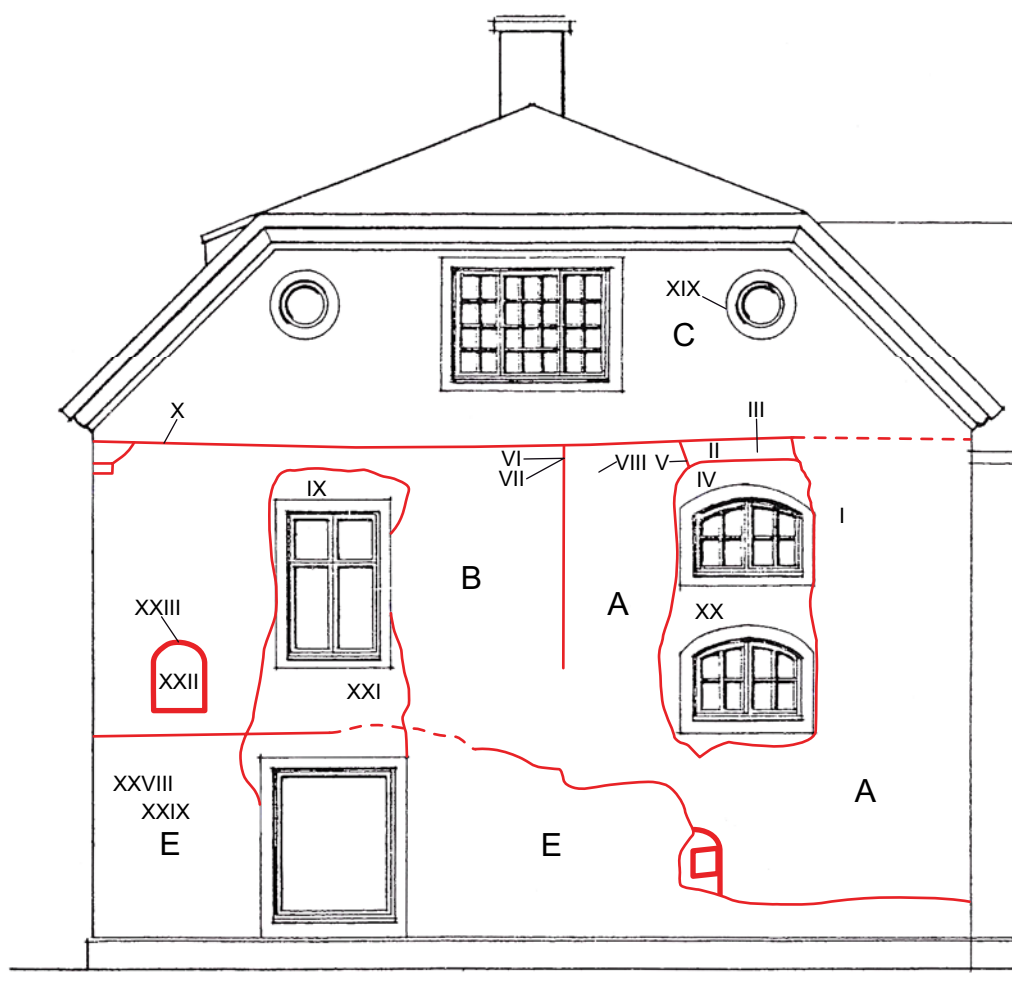
FAŠAD MOT HOVSGATAN

Prov nr	Typ	Placering	Datering
XVIII	6	Skarv mellan Mur D och B, NV fasaden	1800-tal?
XIX	4	Omfattning runda vindsfönster, SV fasaden, Mur C	1750-1820-tal
XX	11	Sekundär fönsteromfattning, SV fasaden	1800-1900-tal
XXI	4	Fönsteromfattning, SV fasaden	1750-1820-tal
XXII	5	Igensatt medeltida fönster, SV fasaden	1800-tal?
XXIII	1	Omfattning runt glugg, SV fasaden, Mur B	Medeltid
XXIV	4	Fönsteromfattning, NV fasaden	1750-1820-tal
XXV	8	Putsbruk med avfärgning	1800-1900-tal
XXVI	10	Sekundär portomfattning, NV fasaden	1900-tal
XXVII	5	Portomfattning i NV fasaden	1800-tal?
XXVIII	3	Kramlad sandstensfasad, SV fasaden, Mur E	1600-1700-tal?
XXIX	3	Kramlad sandstensfasad, SV fasaden, Mur E	1600-1700-tal?
XXX	1	Tegelmurverk, SV fasaden, 2 m höjd, Mur A	Medeltid
XXXI	3	Sekundär omfattning glugg, SV fasaden (i mur B)	1600-1700-tal?
Fund 1a	7	Spisfundament under golvet	1800-tal
Fund 1b	9	Sekundärt spisfundament under golvet	1900-tal

Fund 2	2	Spisfundament under golvet	Medeltid

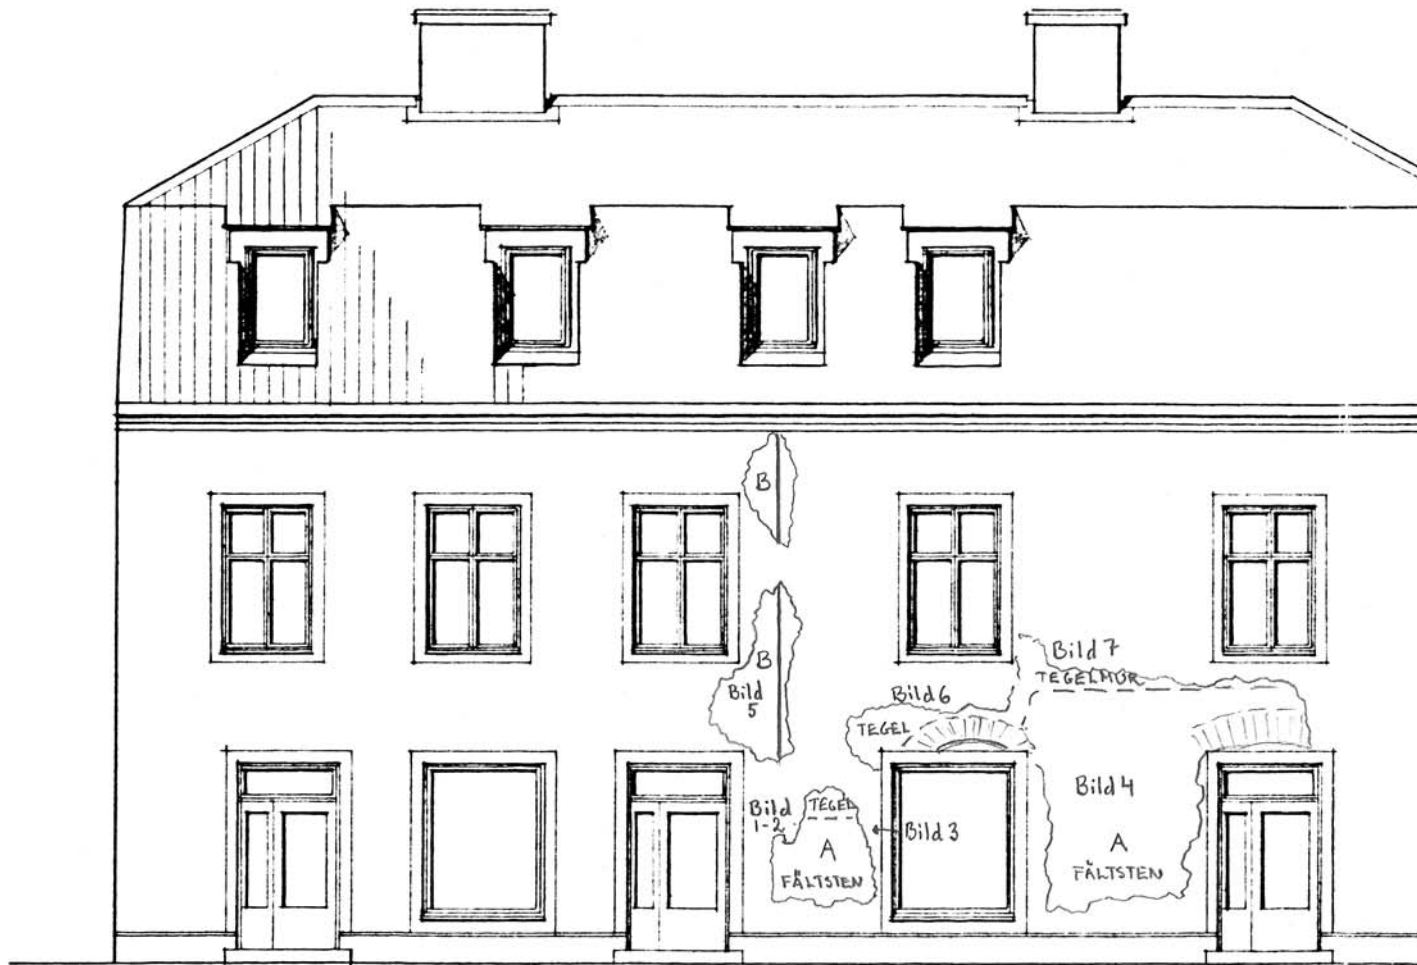
FASAD MOT STORGATAN

- A. Fältstensmur av obearbetad eller tuktad sten, mestadels sandsten. Varje sten i murverket är förankrad med järnkrampor. Bild 1-2 Muren överputsad med ca 3 cm tjock slätputsskikt, vitkalkat och senare avfärgat i svagt gult (bruten vit), därefter nyare avfärgning i ljust grått. Rest av slät omfattning till vänster om fönstret. Omfattningen är förhöjd några mm. Bild 3 Slätputsen pikhackad och överputsad med spritputs, först avfärgad i brutet vitt (gul tonat) och därefter i mörket rosa (nuvarande fasadputs) Valvbågarna över fönstret och dörren är upphuggna i det äldre murverket. Bild 6

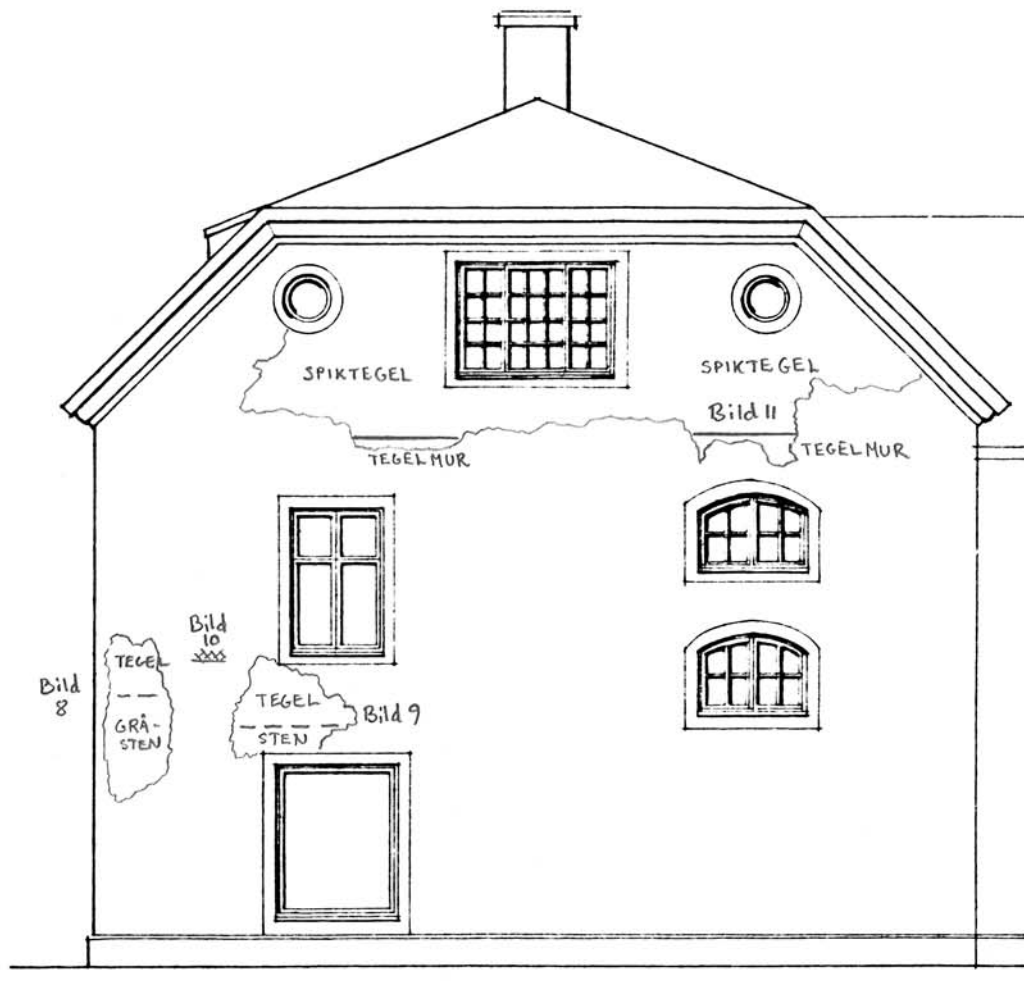
FAJAD MOT HOVSGATAN

- B. Byggnadsskarv för utbyggd del till vänster
Utbyggnaden har spiktegel och 1-2 cm puts.
Spikteglet har måtten 13 x 28 cm (återanvänt medeltidstegel?)
