Rapport 2010:8

Arkeologisk förundersökning, antikvarisk kontroll  
och byggnadsarkeologisk undersökning

## Nytt hus bakom gamla murar

RAÄ 14  
Stjärnorps slott  
Stjärnorps socken  
Linköpings kommun  
Östergötlands län

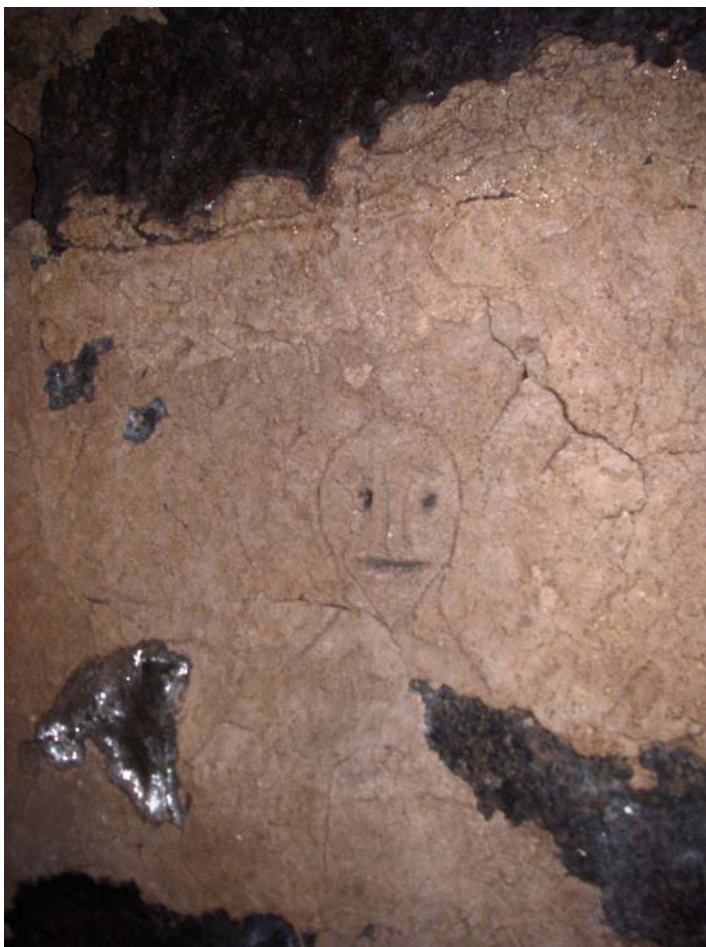
Figur 13. Ristning i putsen på den östra väggen i den nordvästra källaren. Foto Ann-Charlott Feldt, ÖLM.

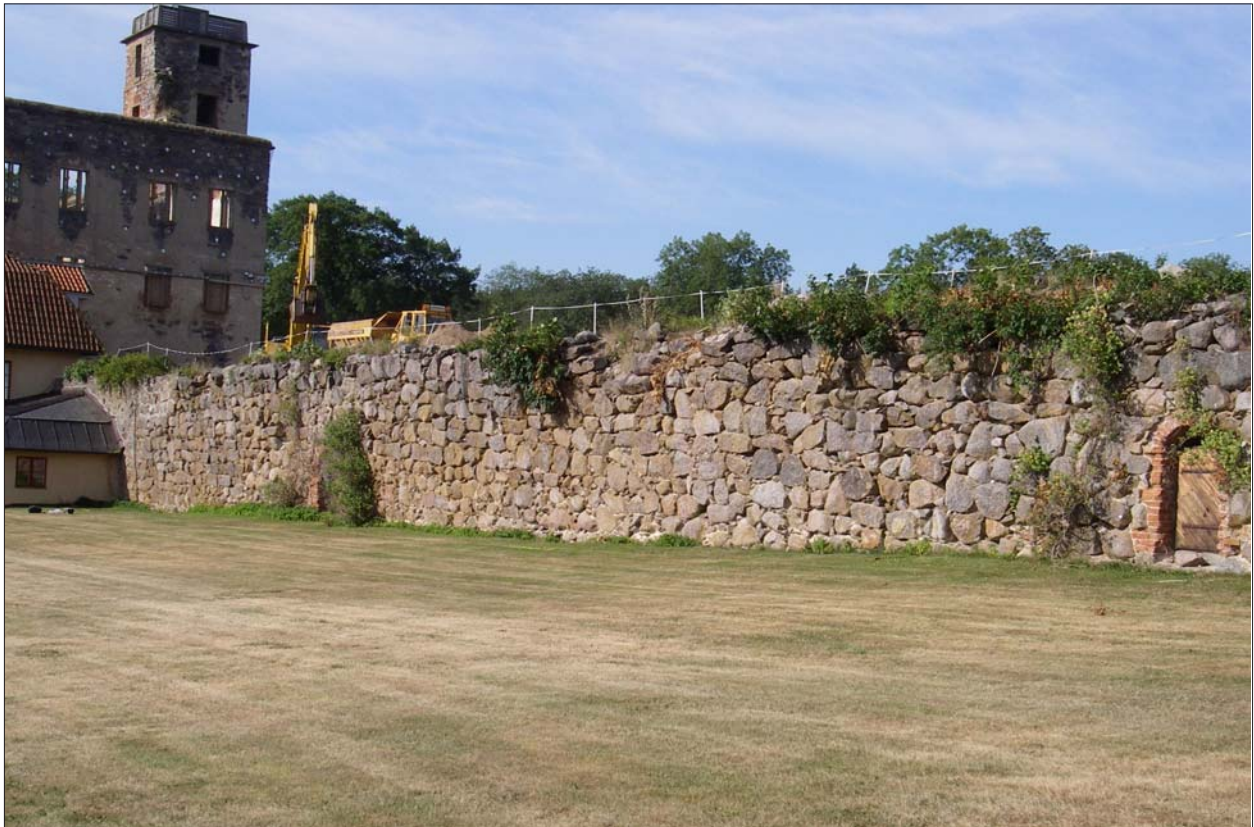
Figur 19. Västra muren med slottsruinen i bakgrunden och de två källardörrarna. Foto Ann-Charlott Feldt, ÖLM.

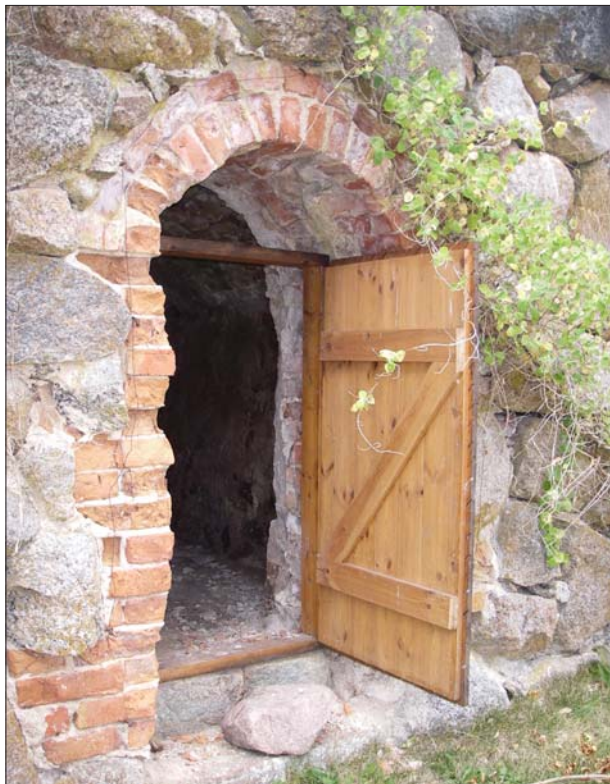
nedre delen av en så kallad källarstuga som haft en träöverbyggnad. Den har två trappsteg vid ingången som leder ner till en golvnivå av tegel. Dess funktion har sannolikt varit som förvaringskällare. Idag är teglet i mycket dålig kondition med mögel och stalaktiter som täcker hela valvet. Källaren kommer sakta att förstöras om inte insatser görs inom en snar framtid.

Figur 21. Den norra källarens ingång. Foto Ann-Charlott Feldt, ÖLM.

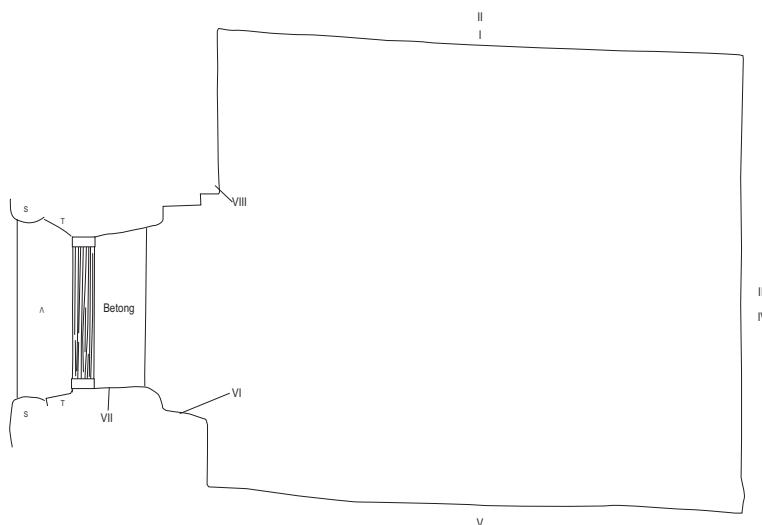
Den norra källaren är inbyggd i den västra muren 52 m norr om den norra flygel. Källaren, som består av ett rum, är drygt 7 m<sup>2</sup> stor. Den är byggd med samma bruk B som återfanns i slottsruinens bottenvåning och fasad. Det innebär att den har byggts samtidigt med huvudbyggnaden. Sannolikt har den varit en friliggande byggnad, innan den inkorporerades i den västra muren som tillkommit senare. Källaren kan ha varit

Figur 22. Planritning över den norra källaren. De romerska siffrorna anger murbruksprovernas placering. Renritning Johan Levin.

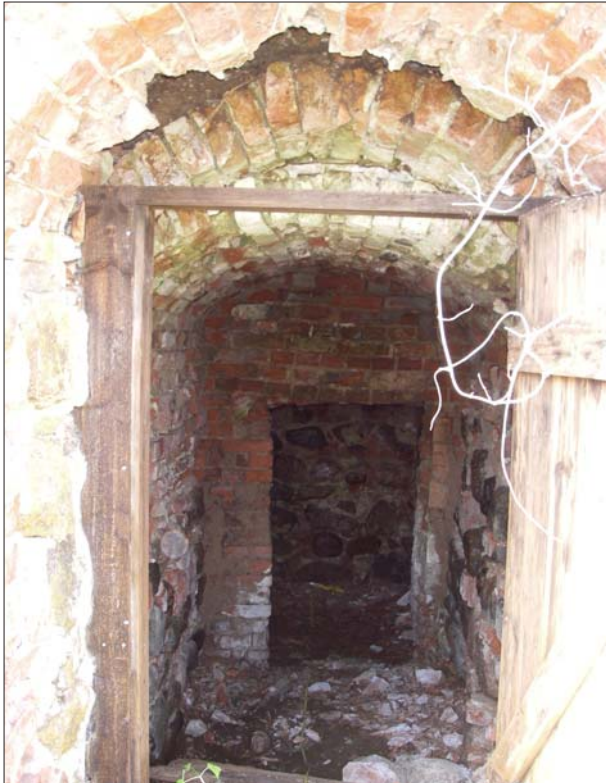
Den södra källaren, som nu är riven, låg dryga 25 m från norra flygeln. Den bestod av två rum, ett yttre källarhalsliknande förrum och ett större inre rum. Rummen var 2,5 respektive 7 m<sup>2</sup> stora. Källaren var byggd samtidigt med att den västra muren byggdes på till dagens höjd på närmare fem meter. Tegelmurverket i källaren var mycket skadat av frostsprängning

och mögel. Det yttre rummet var smalt och närmare två meter långt, med en dörr in till det inre rummet. Källaren har varit illa under de stora mängder med fyllnadsmassor som legat ovanpå tegelvalvet. Fyllnadsmassorna bestod av genomsläpplig sand vilket gjort att vattnet nått ner till tegelvalvets hjässa, som därmed har fått ta emot en hel del fukt.

Figur 24. Södra källarens entré i västra terrassmuren. Foto Ann-Charlott Feldt, ÖLM.

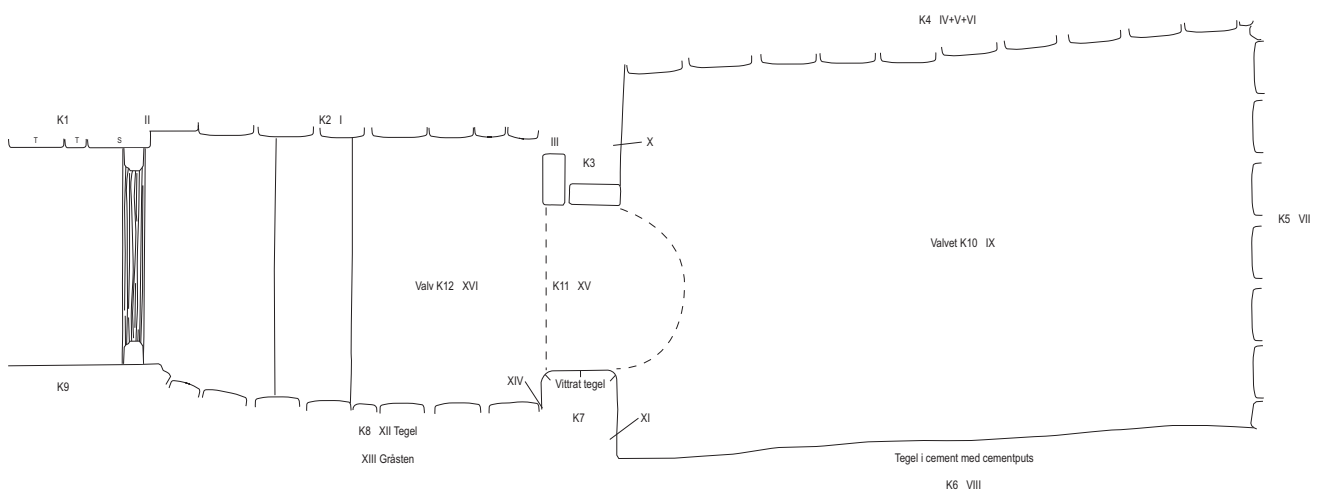
Figur 25. Planritning över den södra källaren. De romerska siffrorna samt bokstaven K och arabisk siffra anger murbruksprovernans placering. Renritning Johan Levin.
