Rapport 2007:65

Arkeologisk efterundersökning/antikvarisk kontroll

Ett hus från franciskanerklostret i Söderköping

RAÄ 14
Kv Hospitalsstugorna 2
Söderköpings stad och kommun
Östergötlands län

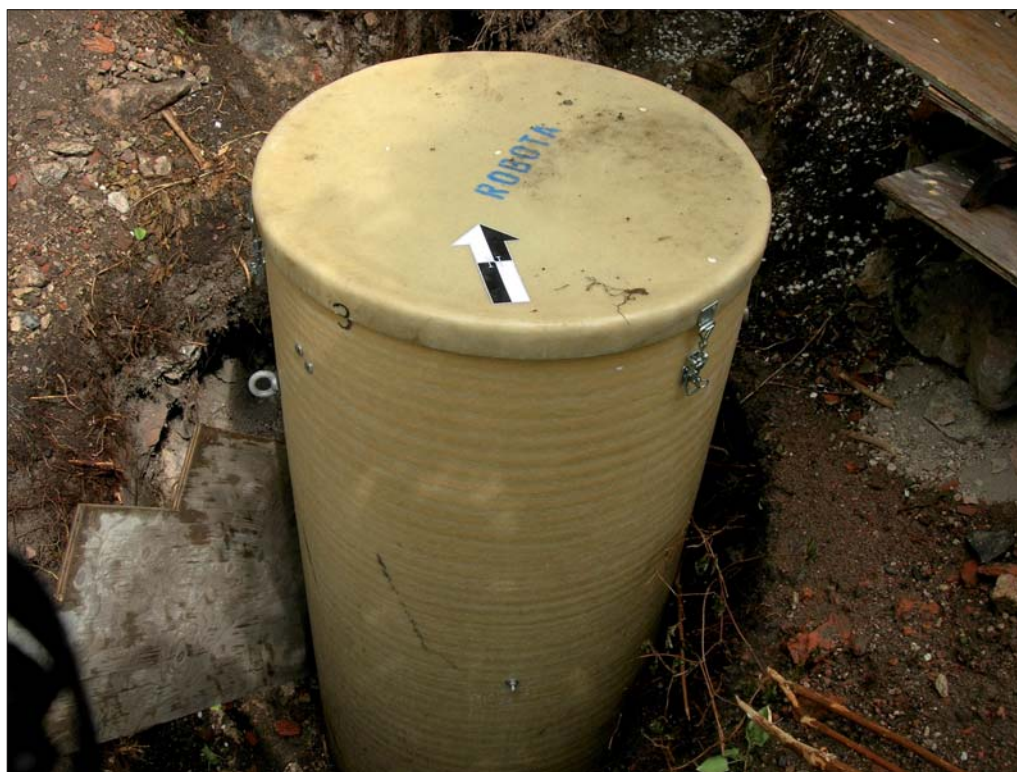
*Figur 5. VA-tanken var placerad i schaktets centrala del då undersökningen påbörjades. Ett flertal kulturlager och murar hade skadats då hålet för tanken grävdes.
Foto Christer Carlsson, ÖLM.*

Vid en inspektion av fastigheten Hospitalsstugorna 2 i juni 2007 var redan den ca 0,8 meter breda och 2 m höga VA-tanken placerad i den centrala delen av schaktet och murar och kulturlager hade delvis grävts bort. Sedan denna tank tillfälligt lyfts upp ur schaktet kunde en upprensning och frampreparering av de påträffade murarna och kulturlagren inledas.

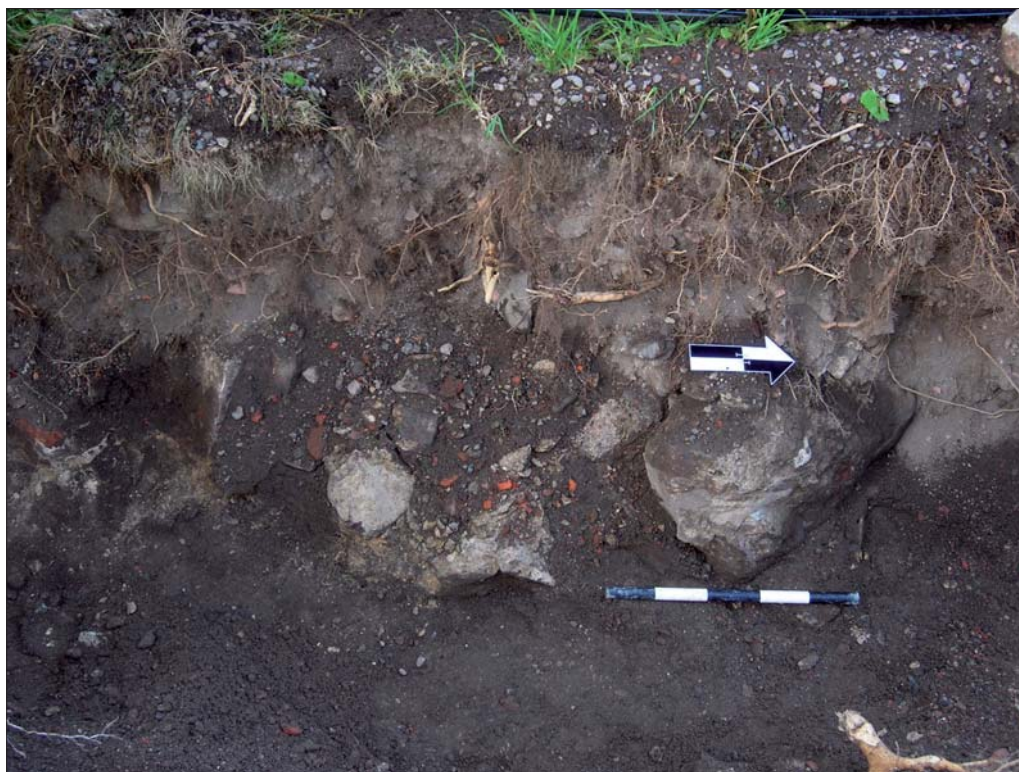
Figur 6. Mur 1 såsom denna framträdde innan upprensningen.
Foto Christer Carlsson, ÖLM.

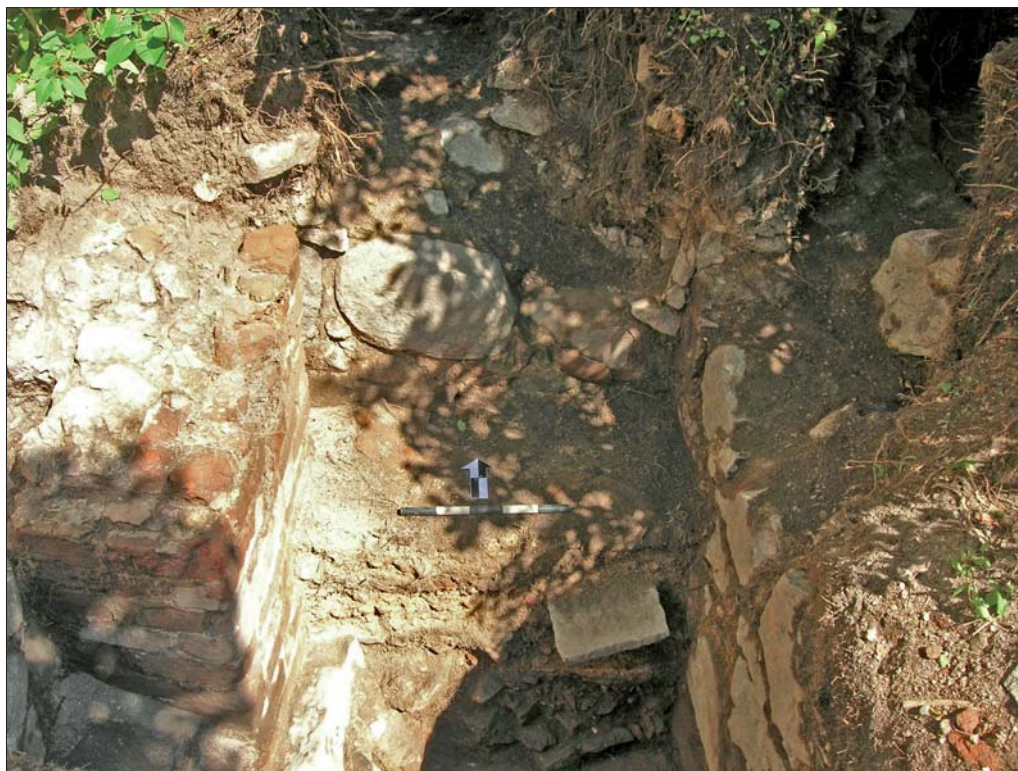
Figur 7. Mur 4 rakt fram, strävpelaren av tegel till vänster och Mur 3 till höger. Nedanför Mur 4 hade tjocka lager avsatts på det medeltida tegelgolvet i källaren.

Mur 4 skiljde sig från de övriga murarna eftersom den utgjordes av en endast ca 0,7 m tjock mellanvägg. Denna tvärmur löpte mellan Mur 1+2 och Mur 3 i öst-västlig riktning. Mur 4 tycks inte ha legat i förband med de övriga murarna och bör därför vara yngre än dessa. Muren kan därför representera en ombyggnad av det ursprungliga huset. För att en ombyggnad verkligen har ägt rum på denna plats talar även att det nedanför Mur 4 förekom rikligt med raseringsmassor, bestående av tegel och kalkbruk, i de djupare liggande lagren. Detta kan indikera att en större ombyggnad skett förhållandevis tidigt i byggnadens historia.

På raseringsmassorna över tegelgolvet stod ett gråstensfundament till en strävpelare av tegel. Denna murade tegelpelare var rest i hörnet av, och stöttade därför, Mur 2 och Mur 4. Kanske har strävpelaren byggts för att motverka sättningar i Mur 2 och Mur 4 i slutningen ned mot Storån. Direkt norr om Mur 4, samt rest mot denna murs insida, återfanns även resterna av en eldstad. Denna konstruktion var också murad upp mot Mur 1, husets västra yttervägg. Eldstaden, med dess nu raserade rökstock, måste ytterligare ha ökat trycket på Mur 4, något som gör det möjligt att strävpelaren på murens utsida har uppförts samtidigt som eldstaden på murens insida. Strävpelaren och eldstaden bör i så fall vara de yngsta byggnadskonstruktionerna i denna del av huset. Mot strävpelaren och dess fundament hade ytterligare raseringslager avsatts vilka måste representera ytterligare ombyggnader inom denna del av huset efter det att strävpelaren hade uppförts.

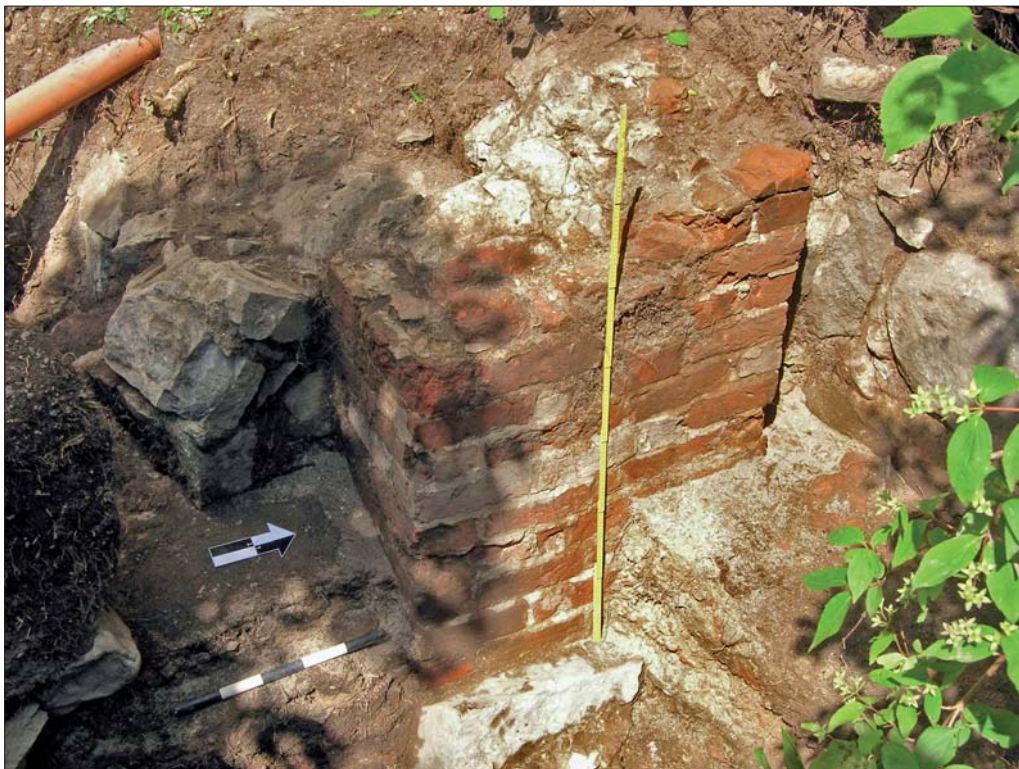
Figur 8. Strävpelaren av tegel vilade på ett stenfundament som i syn tur vilade på medeltida raseringslager. Tegelgolvet i källaren gick in under dessa raseringslager.

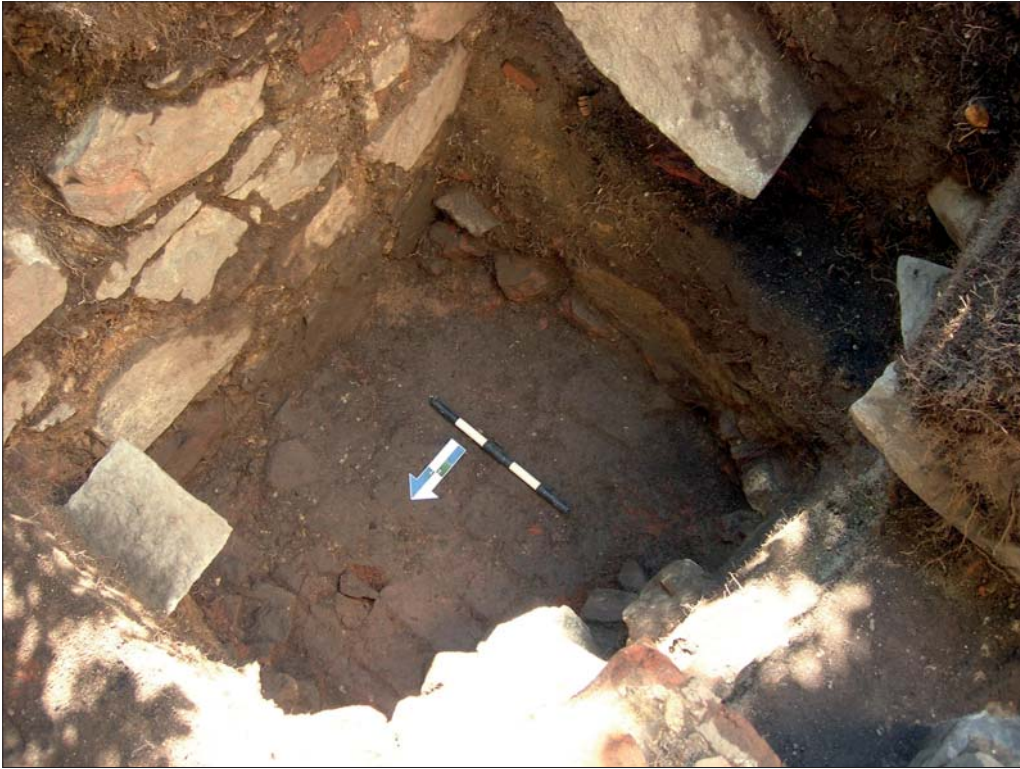
Figur 9. Det medeltida tegelgolvet i källaren var välbevarat. Foto Christer Carlsson, ÖLM.

Raseringsmassorna låg i sin tur på ett välbevarat tegelgolv som utgjorde den äldsta kända golvnivån i halvkällaren. Eftersom tegelgolvet inte lyftes bort vid undersökningen kan dock äldre golvnivåer finnas längre ned i källaren. Med tanke på att vattennivån i Storån var betydligt högre under medeltiden än vad den är idag är det samtidigt inte särskilt troligt att det förekommit några lägre golvnivåer i källaren. Risken för översvämningar måste i så fall ha varit överhängande under medeltiden.

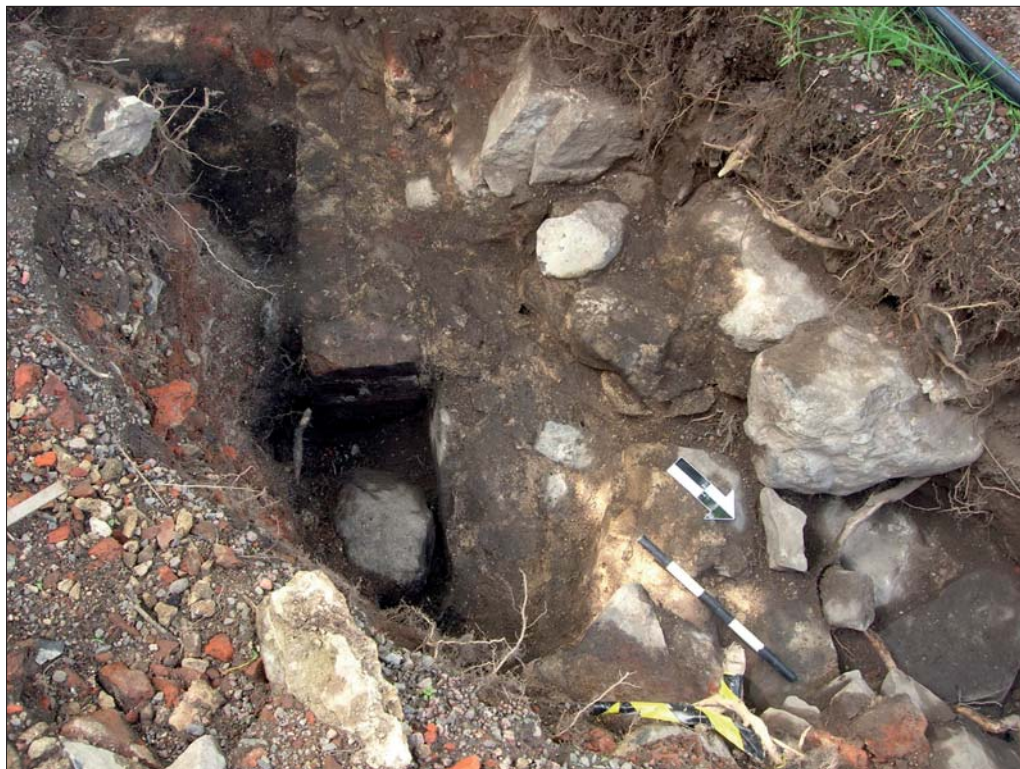
Figur 10. Mur 1 efter framrensningen. Till vänster syns eldstaden med sin tegelomfattning. Foto Christer Carlsson, ÖLM.

Eldstaden var klädd med tegel på insidan och en koncentration av kol och sot låg fortfarande kvar på eldningsytan. Tegel hade även använts i omfattningen runt eldstadens öppning. Då inget golv hittades framför eldstaden vet vi inte exakt hur högt över golvnivån som själva eldningsytan har legat. På grund av att schaktets läge och bredd inte tillät att vi grävde ned

till rummets golvnivå vet vi inte heller vilket material som golvet i detta rum har bestått av. Det är dock rimligt att eldpallen varit ca 0,5 m hög och att golvnivån i rummet därför kan återfinnas på detta djup framför eldpallen. I eldstaden återfanns en spelbricka av ben (F 17).

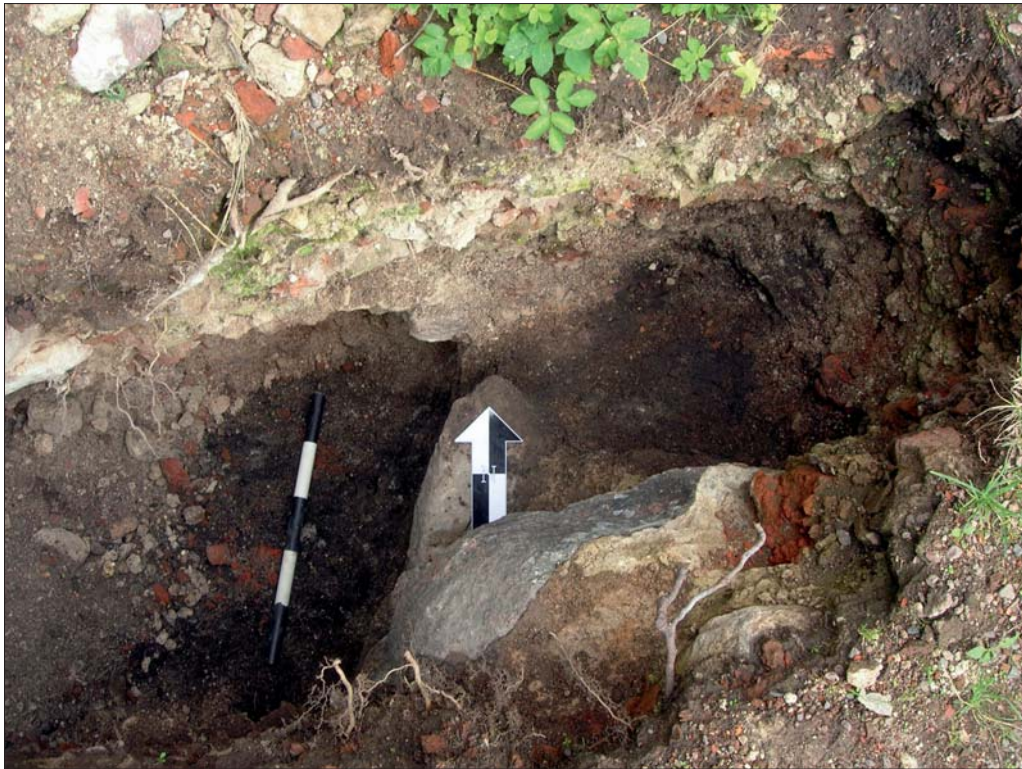
Figur 11. Den östra yttermuren, Mur 5, var endast fragmentariskt bevarad och dess utsida hade inte blivit helt frilagd vid ingreppen. Foto Christer Carlsson, ÖLM.

De västra och östra ytterväggarna (Mur 1+2 respektive Mur 5) var ca 1,1 m tjocka och tycks ha varit de äldsta förekommande konstruktionerna på platsen. Eventuellt har en innervägg av samma tjocklek, vilken löper genom den centrala delen av huset i nord-sydlig riktning, uppförts vid samma tid (Mur 3). Dessa tre i princip parallella murar kan ha konstruerats för att klara vikten från en eventuell övervåning i huset. Eventuellt påträffades även en del av husets västra yttervägg vid en arkeologisk undersökning 2001, men

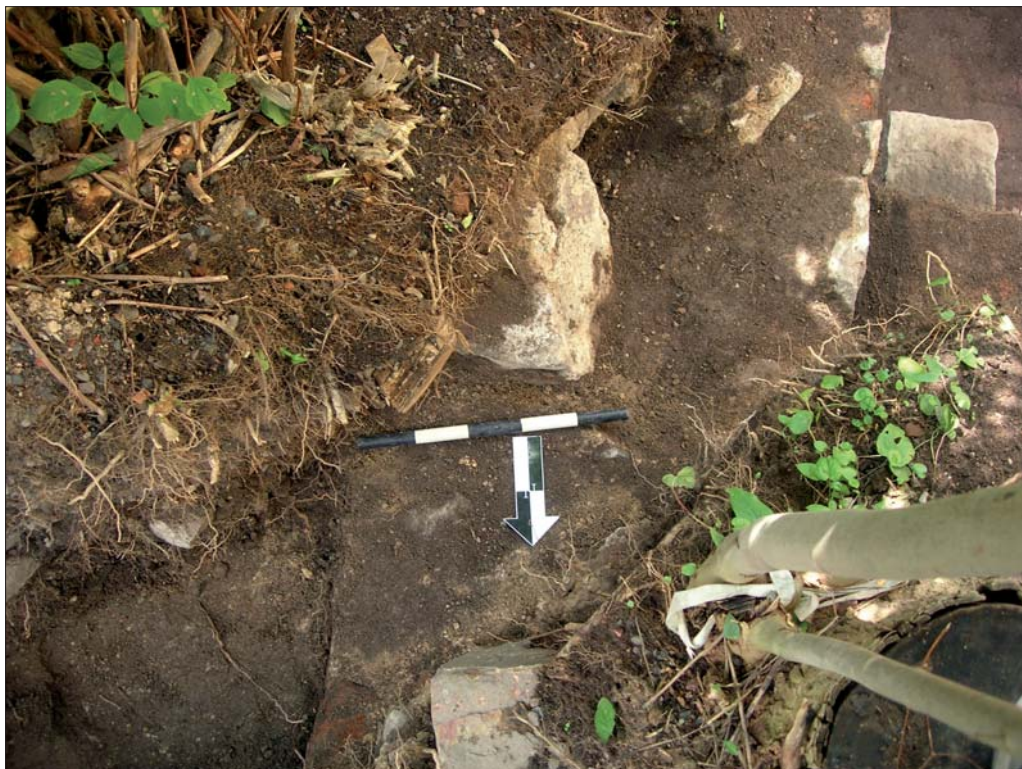
Figur 12. Mur 3 efter framrensningen. Muren löpte i nord-sydlig riktning genom den centrala delen av huset. Foto Christer Carlsson, ÖLM.

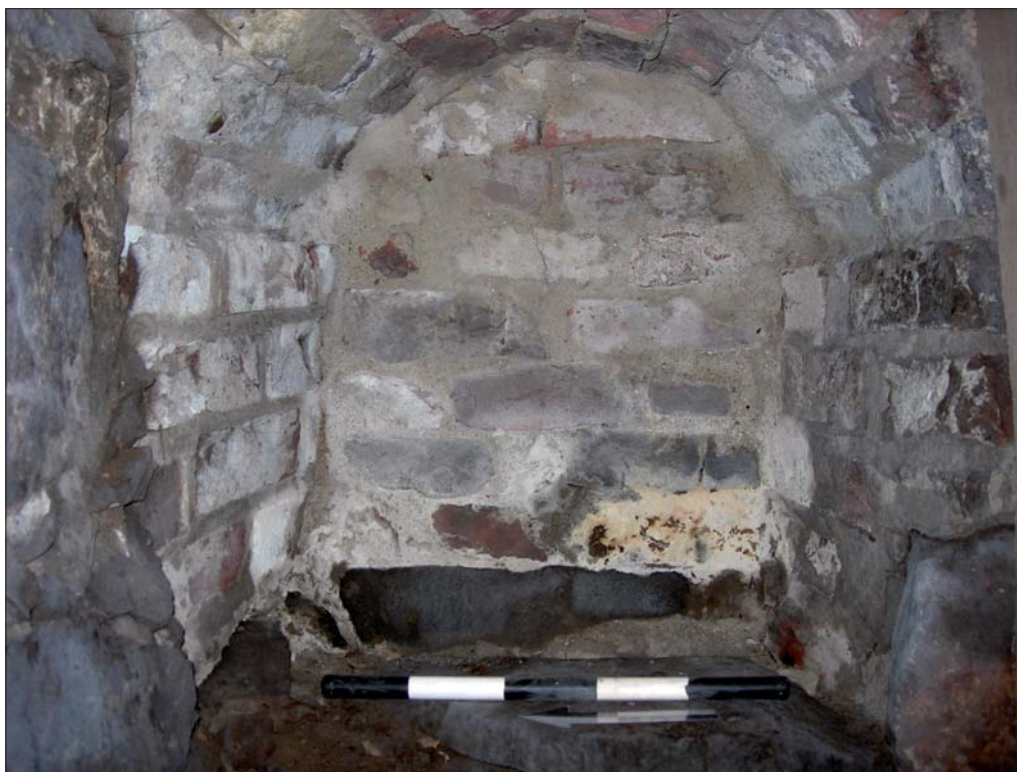
*Figur 13. Igenmurat fönster i den medeltida källaren under bostadshuset på tomten.
Foto Christer Carlsson, ÖLM.*

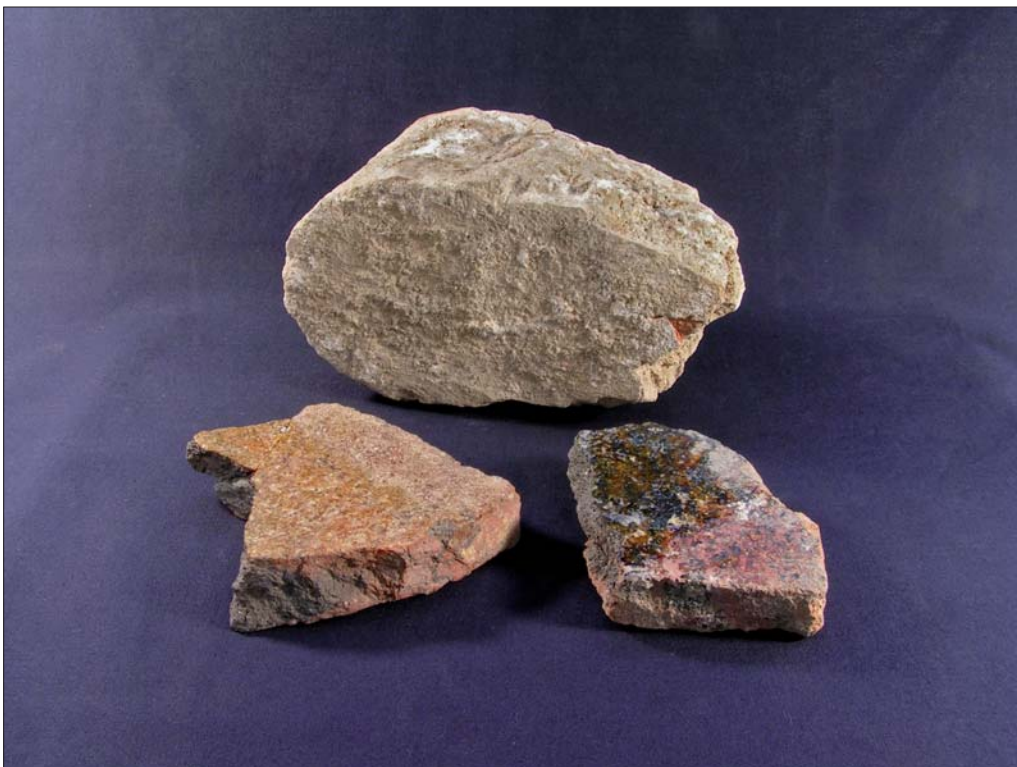
Figur 16. Formtegel och glaserade golvplattor är exempel på medeltida byggmaterial från klosterområdet. Foto Lasse Norr, ÖLM.
