Rapport 2007:12

Arkeologisk förundersökning

# Lämningar av Söderköpings gråbrödrakonvent

RAÄ 14  
Hospitalstugorna 7  
Söderköpings stad och kommun  
Östergötlands län

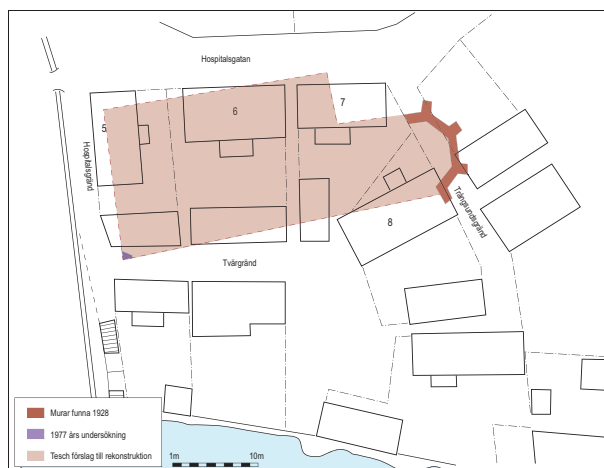
I Teschs rapport ingår en rekonstruktion av utseendet på fransiskanerkyrkan. Denna bygger på fransiskanernas traditionella byggnadsstil i kombination med Lundbergs fynd i Trångsundsgränd och Teschs egna fynd i Hospitalsgränd (den tänkta kyrkans sydvästra hörn). Denna rekonstruktion får representera den traditionella bilden av fransiskanerkyrkan, före undersökningarna 1991-95.

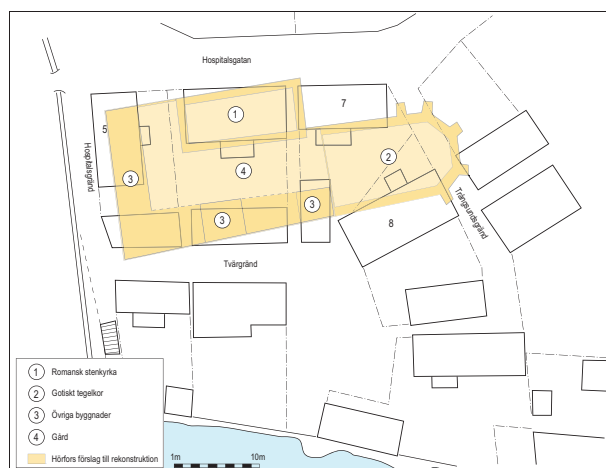
Figur 7. Teori efter resultaten 1991-95. 1 = Romansk kyrkobyggnad (1100-tal?), 2 = Gotiskt kor till en aldrig färdigbyggd kyrka. Koret slutar ungefär vid den streckade linjen, 3 = Andra byggnader som ingått i konventsanläggningen, vilkas lägen kunnat fastställas, 4 = Klostergård och begravningsplats.

Förmodligen har avsikten varit att bygga en kyrka där den äldre romanska kyrkan skulle ingå som ett nordligt sidoskepp. Av någon anledning har endast koret till denna kyrka färdigställts.

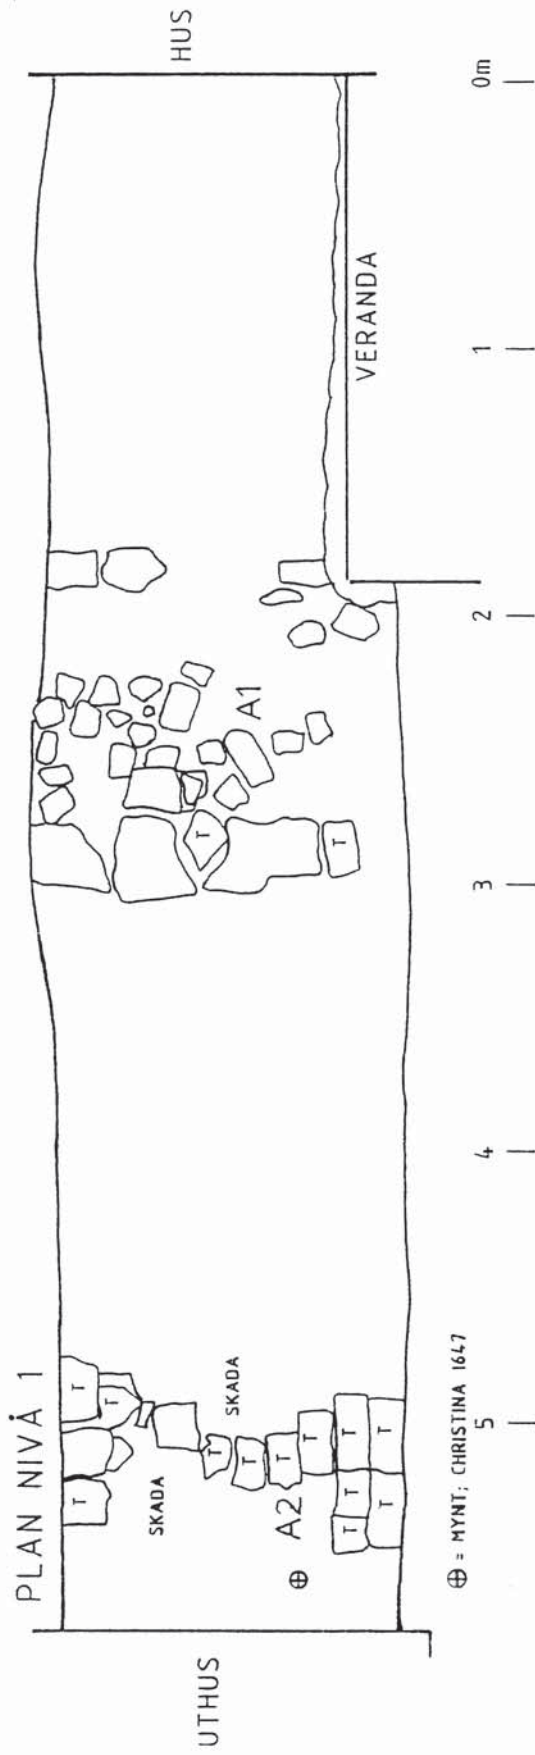
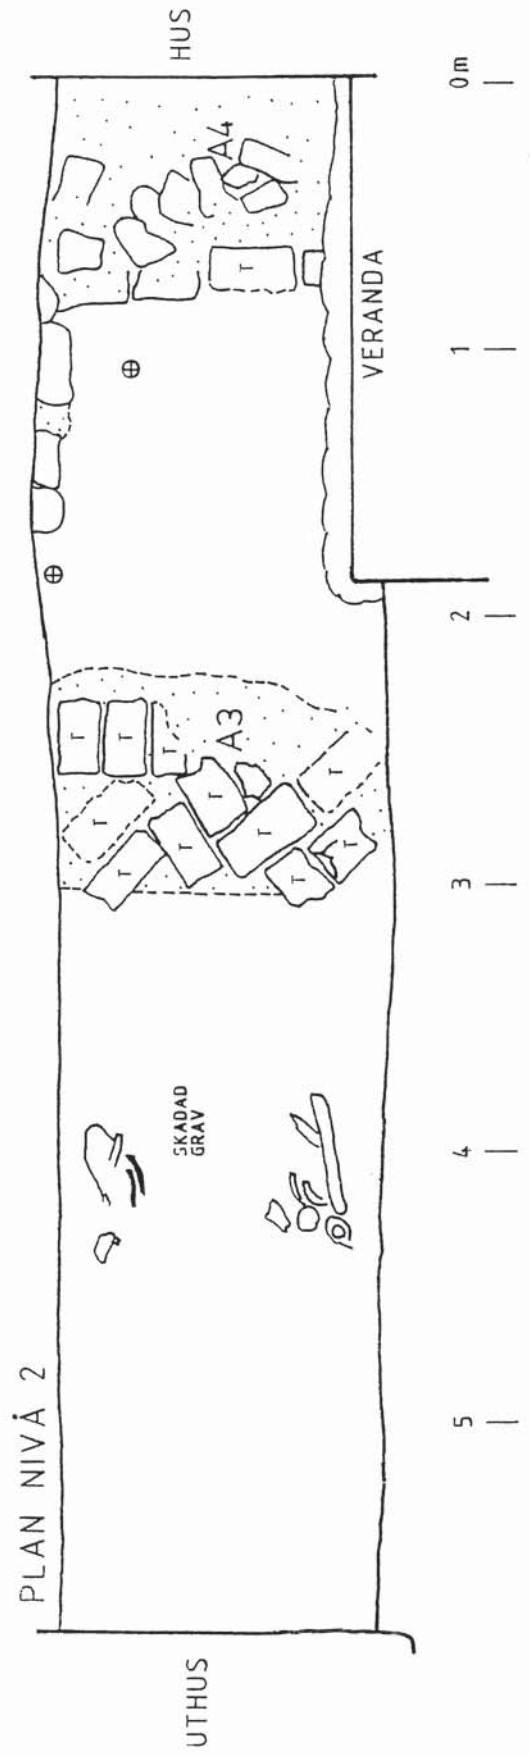
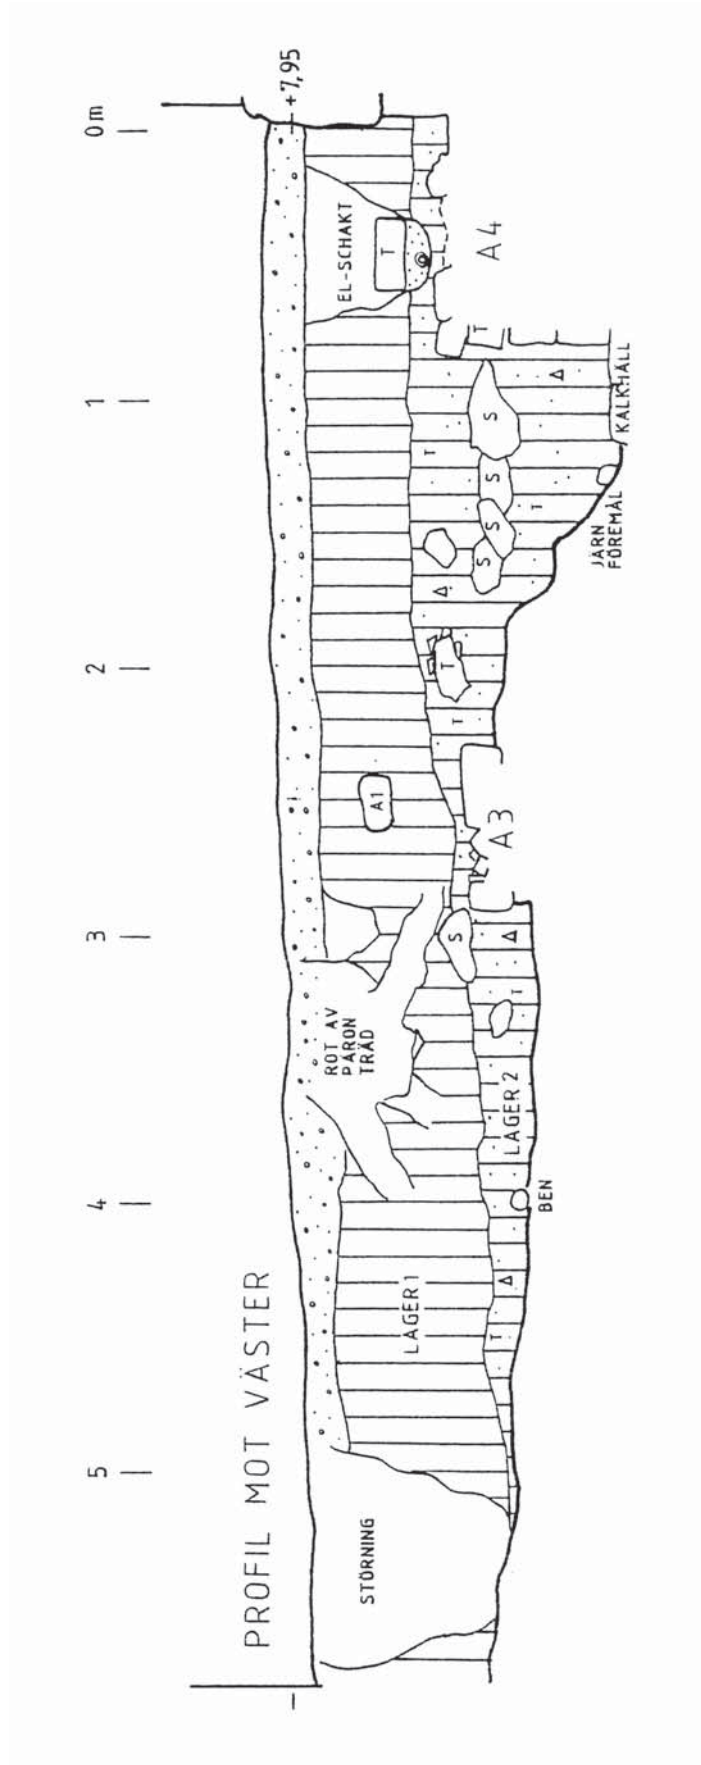
PLAN OCH PROFILRITNING ÖVER SCHAKT DRAGET I  
KV. HOSPITALSSTUGORNA 7 SÖDERKÖPING 1993

NIVÅ 2 (MEDELÅLTID)

Dokumentationen omfattar planer i två nivåer i skala 1:20 samt en profil i samma skala från huvudschaktet. Därifrån finns också en specialplan och specialprofil över anläggning 4 (kyrkans mur). Från uthusschaktet finns en planritning av tegelgolvet i skala 1:20. Till denna finns också en överläggskarta visande teglens placering.
