Rapport 2010:15

Arkeologisk förundersökning i form av schaktningsövervakning

Källaren mitt i gatan

Torggatan 8, Linköping

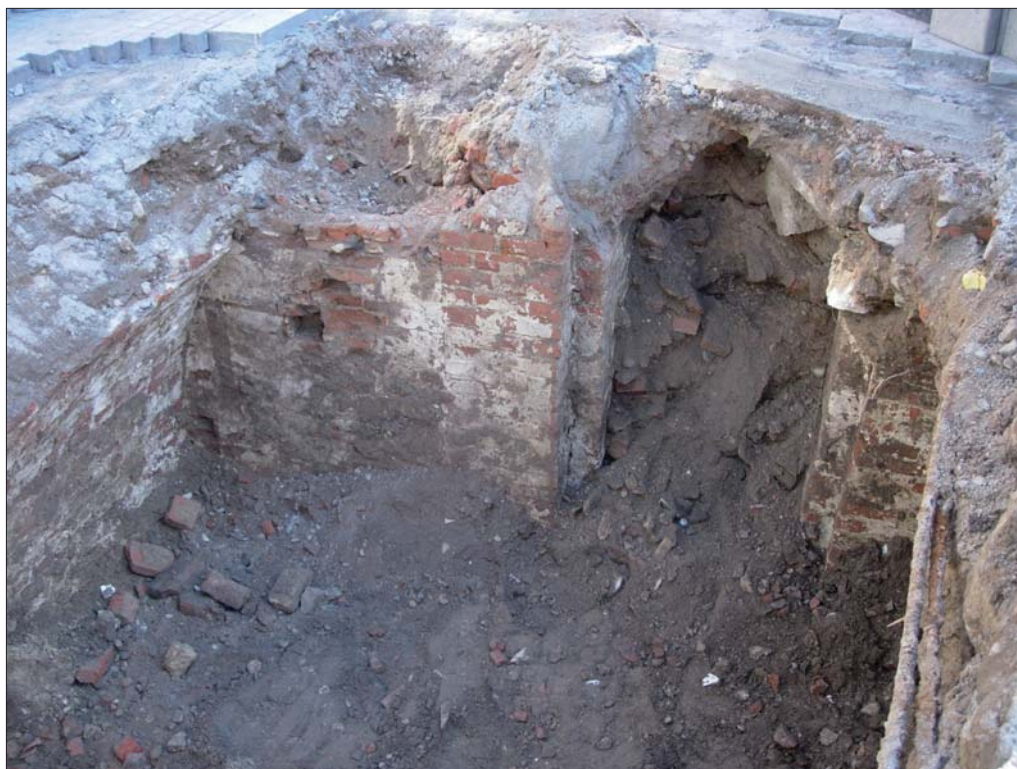
Figur 5. Källaren sedd mot östnordöst under framgrävning. Foto Mats Magnusson, ÖLM.

Källaren har kortsidor byggda i fältsten (den östra väggen finns beskriven i text och fotografier, Östgöta Correspondenten 1953), långsidorna har en grundmurning i fältsten medan resten är i tegel med välvt tak. Valvtoppen har på 1950-talet knäckts för att den annars skulle komma att sticka upp över gatunivå och källare hade därefter delvis fyllts med raseringsmassor. Detta medförde att större delen av det kvarvarande valvet rasade in när raseringsmassorna grävdes bort. I källarens sydöstra hörn finns en dörröppning med en tegelmurad dörrromfattning vilken leder ut till trappan. Källarens nordöstra del upptas av ett mindre rum med ingång från trappan och en enkel tegelmurad vägg in mot det större källarrummet. I väggen finns en ljusglugg och den är tydligt sekundär då den är murad med ett dåligt bränt tegel som delvis återgått till lera i sin konsistens.

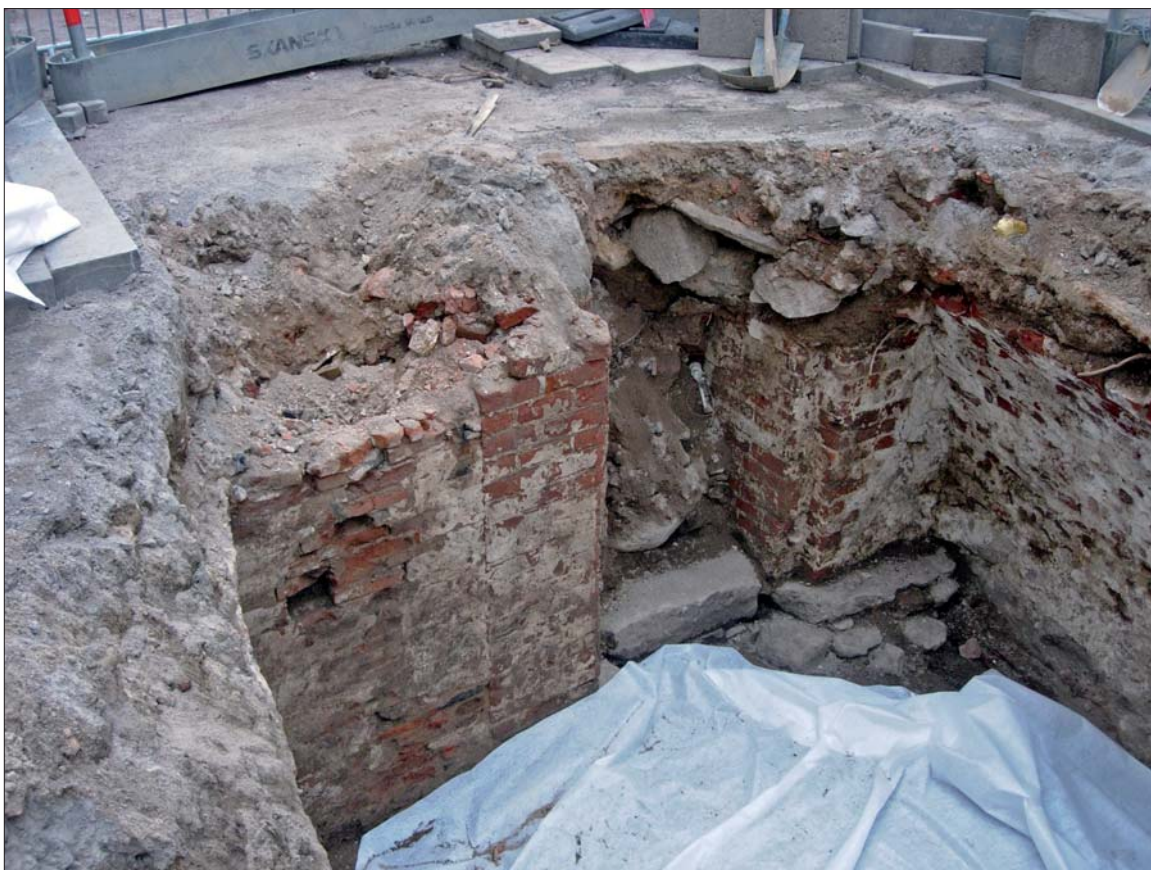
Figur 6. Den östra väggen med dörröppning och sekundär vägg. Foto Mats Magnusson, ÖLM.

Källaren tycks vara delvis ombyggd vid något tillfälle då den norra väggen slutar med stötfog vid den sekundära tegelväggen mot det lilla rummet. Dessutom består en liten bit av den norra väggen i öppningen ut mot trappan av fältsten. Detta skulle kunna tyda på att det stora källarrumets östra vägg från början varit i fältsten med endast en dörrromfattning av tegel ut mot trappan.

sten skulle ha kunnat kräva mer utrymme vilket i sin tur skulle placera en ingång från trapphallen längre norrut. Då väggen mellan det stora källarrummet och trappan inte var bärande för något annat än valvet ovanför trapphallen så har man här haft möjlighet att riva delar av väggen för att vinna lite utrymme. Då inte trapphallen eller det lilla rummet grävdes ut så blir ett rekonstruktionsförslag endast spekulationer.

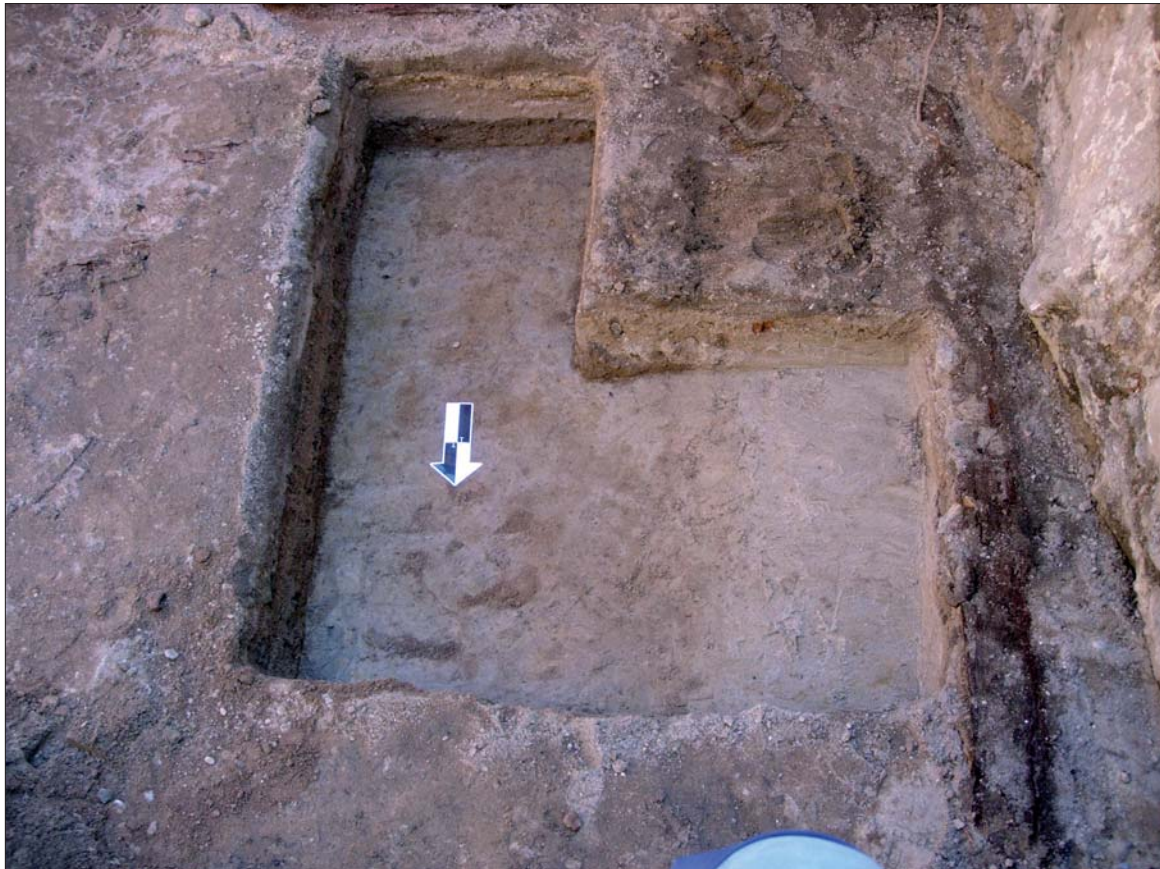
Figur 7. Provrutan, med tydliga golvnivåer synliga i profilen. Foto Johan Levin, ÖLM.

Den L-formade provrutin som upptogs i källargolvets sydvästra hörn kunde påvisa fyra olika nivåer. Den understa nivån är antagligen från när källaren

byggdes och består av ett rödbrunt, kompakt sten- och gruslager med inslag av kalkbruk. Efter att byggnaden stod färdig har man lagt in en grå, fin, sättsand som underlag för ett kalkbruksgolv som representerar den första golvnivån. I samband med denna golvnivå påträffades ett mynt, 2 öre Johan III från år 1573, som dock kan komma från en övre golvnivå. Kalkbruksgolvet har, mot mitten av rummet, vid ett senare tillfälle blivit genomgrävt.

Den andra golvnivån var ett trägolv lagt på reglar direkt på kalkbruksgolvet. Av denna golvnivå fanns endast reglarna delvis bevarade i form av multnade/brända stockar. Efter att trägolvet delvis brunnit har det antagligen ersatts av ett jordgolv, vilket även representerar den senaste synliga golvnivån. I jordgolvet påträffades en öltapp i kopparlegering vilket antyder att källaren förvarat öltunnor.
