Rapport 2006:12

Projekt Krokeks kloster - en förstudie

Krokeks ödekyrkogård och klosterruin

RAÄ 28
Krokeks socken
Norrköpings kommun
Östergötlands län

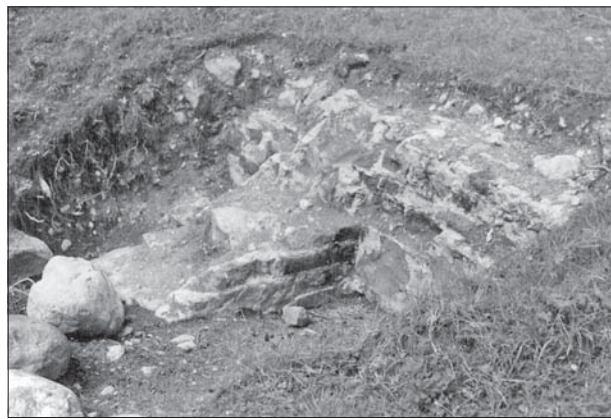
Figur 30. Strävpelarfundament till klosterkyrkan.
Foto Anders Lindahl, ÖLM arkiv.

Ett stort antal arkeologiska undersökningar har genomfört i Krokeks socken. Nedan följer merparten av dem uppställda i tabellform. Krokeks kloster har inte genomgått någon arkeologisk undersökning. Den enda provundersökning som genomförts var i samband med röjningsarbeten på kyrkogården då ett par mindre schakt öppnades upp (Lindahl 1965). De placerades i ruinkullens södra sluttning och i schakten framkom murar och strävpelarfundament av tegel tillhörande klosterkyrkan.

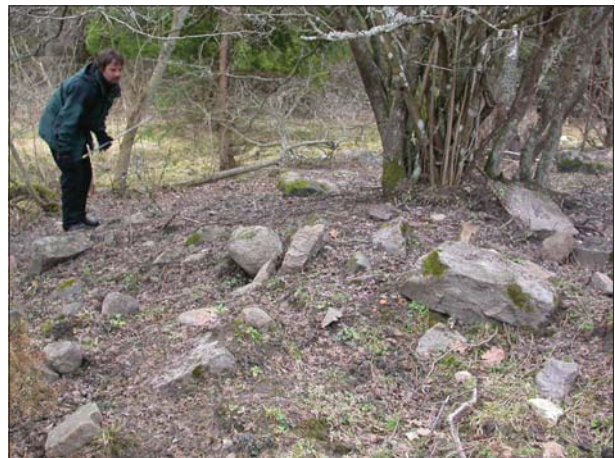
Figur 35. Nyupptäckt plats med en stor mängd av slagg i form av bottenskällor. Detta kan vara en av platserna för munkarnas metallhantering. Foto Marie Ohlsén, ÖLM.

I samband med inventeringen påträffades en sedan tidigare okänd lämning som kan ha sitt ursprung under klostrets brukningstid. Den utgörs av en upphöjning på ett impediment ca 400 m sydost om den

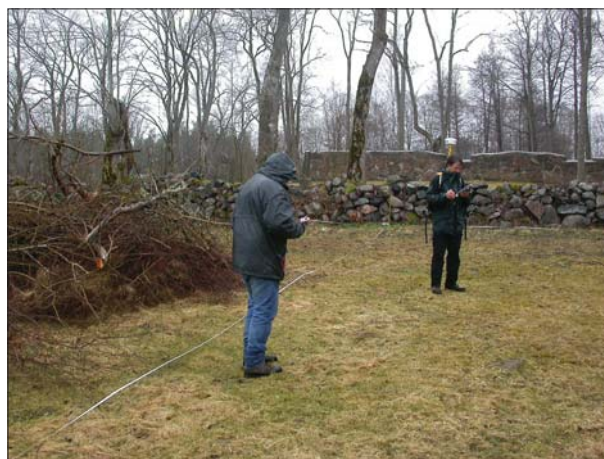
Figur 37. Kartering med hjälp av DGPS. Foto Marie Ohlsén, ÖLM.

En noggrann fältinventering och kartering av klosterområdet och dess närområde har utförts. De digitala inmätningarna har utförts av antikvarie Clas Ternström med en sk DGPS, dvs en GPS med korrigerings av noggrannheten.

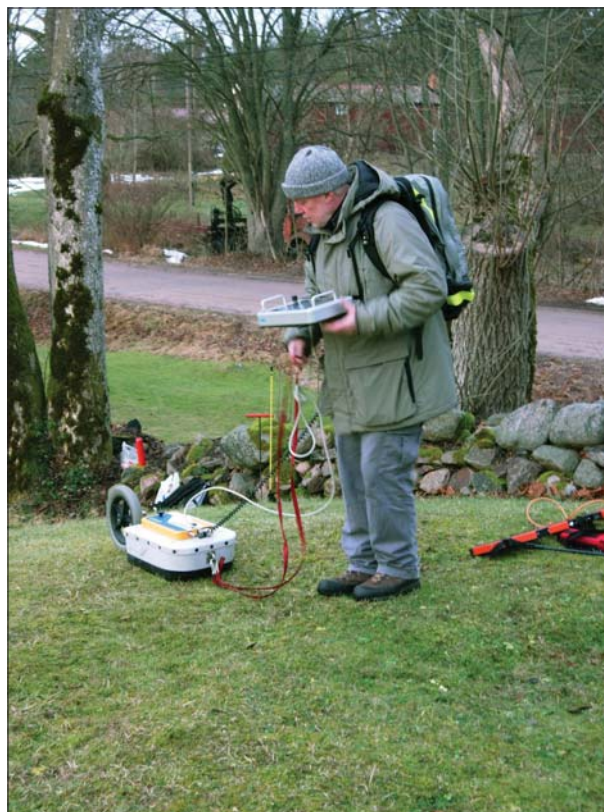
Figur 38. Markradarundersökning. Foto Marie Ohlsén, ÖLM.

Till grund för undersökningen med markradar låg ovan beskrivna inventering och kartering. Den första etappen med markradar påbörjades i december 2004. I detta skede undersöktes endast området inom bogårdsmuren, d v s ödekyrkogården. Inför fältarbetet med undersökningen med markradar, utanför bogårdsmuren, röjdes områden söder, öster och norr om ödekyrkogården från sly, träd och buskar. Den andra etappen med markradar genomfördes i april 2005.

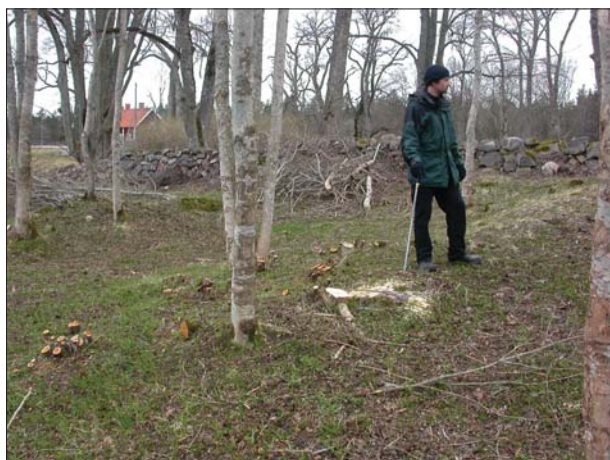
Figur 39. Den hästskoformade lämningen söder om bogårdsmuren. Foto Marie Ohlsén, ÖLM.

Söder om Krokeks nuvarande bogårdsmur finns flera synliga husgrunder vilka har tolkats som delar av klosteranläggningen. Den som är hästskoformad kan med sin kraftiga grund och en stor öppning åt söder ha utgjort en förrådsbyggnad eller varit en del av den södra klosterlängan. Den andra lämningen har ett

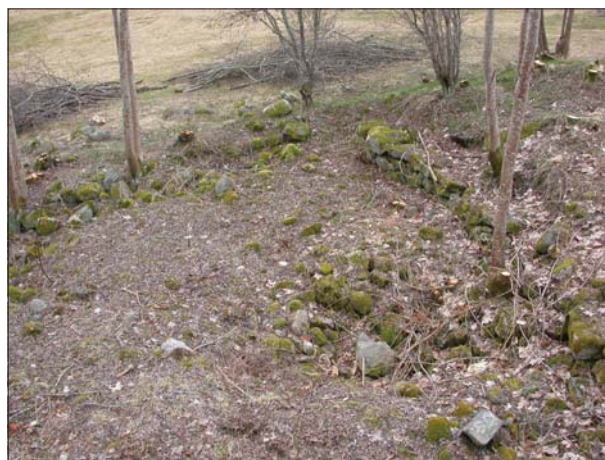
Figur 40 Grundmur till byggnad belägen sydöst om bogårdsmuren. Foto Marie Ohlsén, ÖLM.

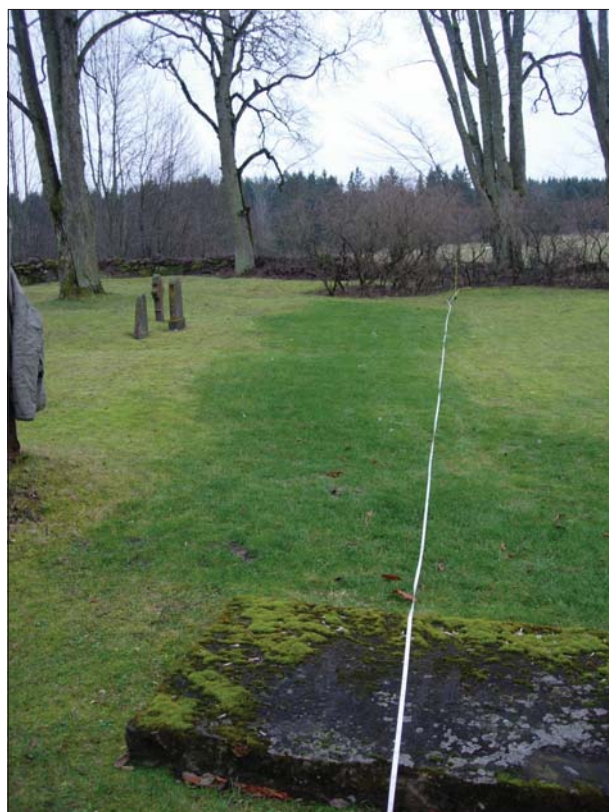
Figur 41. Gräset är grönare där det finns murrester under mark. Foto Marie Ohlsén, ÖLM

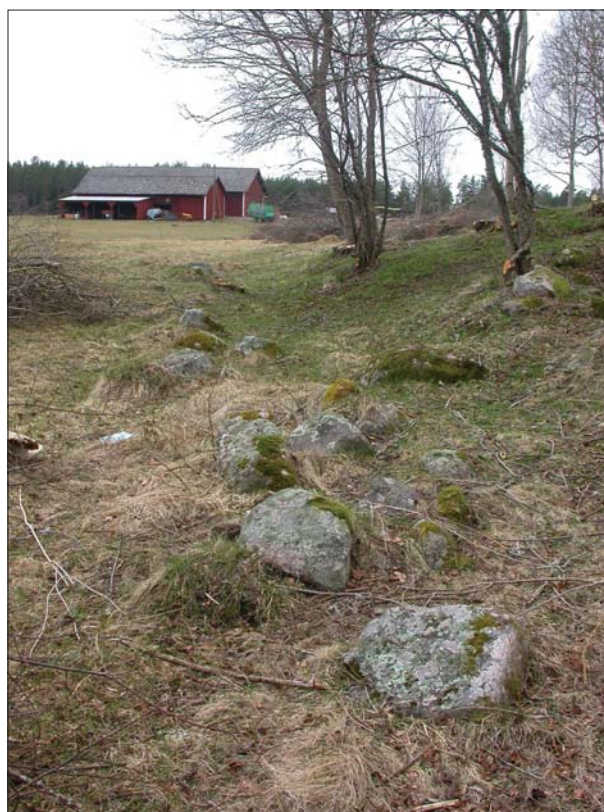
Figur 42. Stenrad/mur som troligen utgjort klosterområdets gränsmarkering. Foto Marie Ohlsén, ÖLM.

Klosterområdet har med all sannolikhet sträckt sig söder om dagens kyrkogårdsmur. Området kan som mest ha uppgått till mellan 6-8000 m². Dess södra begränsning har bestått av en mur eller med sten uppbyggd markering.

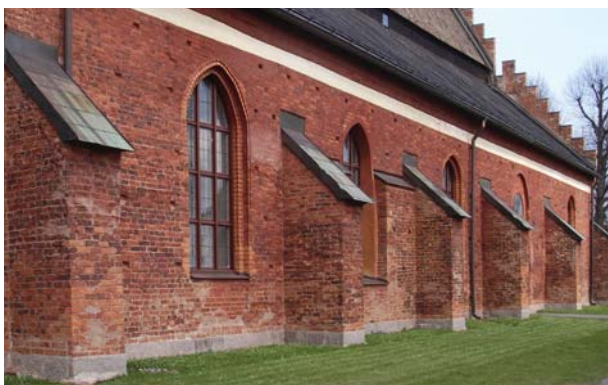
Figur 47. S:t Laurentii kyrka i Söderköping med strävpelare av tegel liknande de i Krokek Foto Marie Ohlsén, ÖLM.

Klosterkyrkans grundplan har gotiska drag med sitt långsmala kor som avslutas med ett avrundat östparti. De år 1965 upptagna sökschakten visar att kyrkan var byggd av tegel. Kyrkan var även försedd med strävpelare. Måtten på kyrkans långhus, ca 21x26 m, antyder att den varit avsedd för ett större uppsamlingsområde av kyrkobesökare. Det långsmala koret med sin rundade avslutning liknar de kontinentala grundformer som franciskanerna använde sig av. Längden på koret uppgick till ca 15 m och bredden till ca 8,5 m. Vapenhuset var cirka 7 m långt. Detta innebär att kyrkan i sin helhet varit ca 45 m lång under klostrets tid. Om franciskanerna på ett eller annat sätt förändrat kyrkan är utan arkeologisk undersökning omöjligt att svara på.
