Rapport 2006:73

Byggnadsarkeologisk undersökning och antikvarisk kontroll

Tornet till Bjälbo kyrka

Bjälbo socken
Mjölby kommun
Östergötlands län

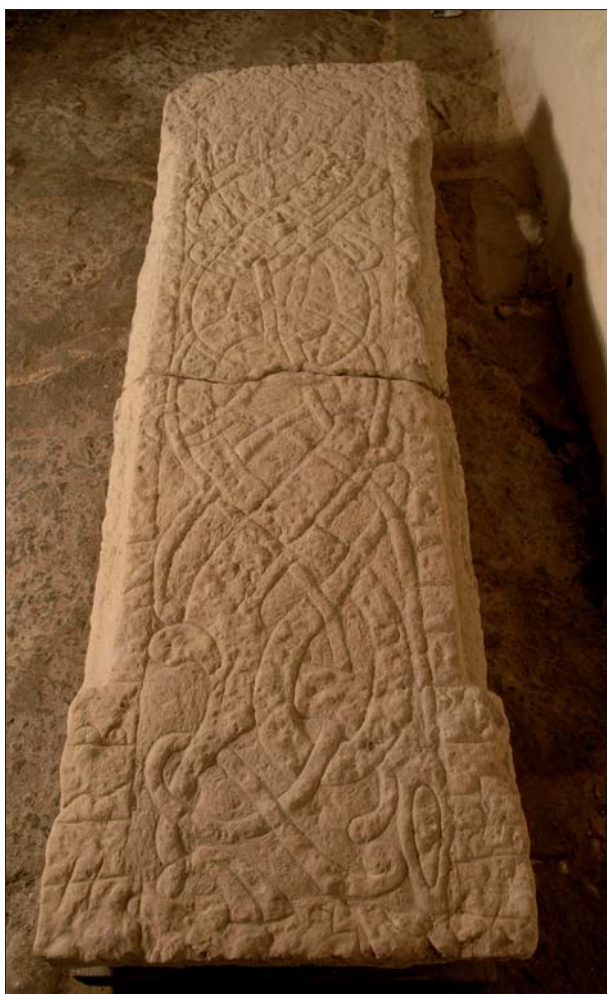
Figur 5. Ornerad gravhäll påträffad på Norrkyrkogården 1954. Hällen förvaras i tornet till Bjälbo kyrka. Foto Lars Ekelund.

Det föreligger ingen datering av träkyrkan. Ann-Cathrine Bonnier menar dock att den framkomna träkyrkan inte tillhört den första kyrkogenerationen. För det första talar förekomsten av ett kalkbruksgolv för att man redan var bekant med murningstekniken. För det andra tycks den påträffade hällen ha tillhört en annan grav tidigare, eftersom den huggits om för att passa till graven i träkyrkan (Bonnie 2004:33).

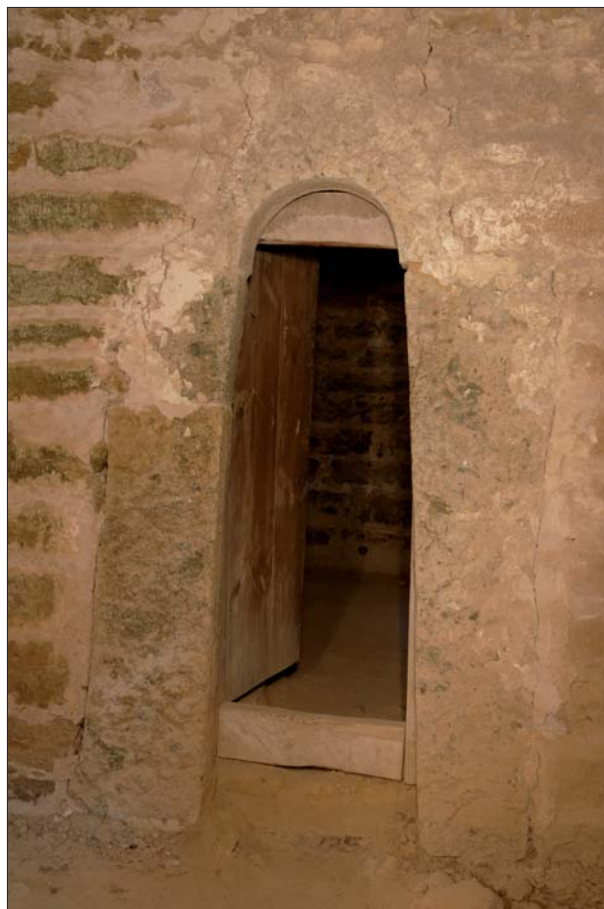
Figur 7. Interiör från det medeltida kyrktornet i Bjälbo. Dörröppningen mellan rum 3 och 4 på våning 2. Den bearbetade portalen leder in till Ingrid Ylvas kammare. Att investera i finarbetad sten kan betecknas som "conspicuous consumption", en lyxkonsumtion som aristokratin kunde ägna sig åt (Gardelin 2006:138). Foto Lars Ekelund.

På tornets andra våningsplan finns ytterligare två tunnvalvda kammare. Mellan dem finns en rundbågig, vackert arbetad öppning i kalksten (fig 7). Kamrarna har var sin fönsteröppning mot väster (fig 8). Den södra kammaren är något större än den norra. Till nästa våning kommer man via den smala sten-

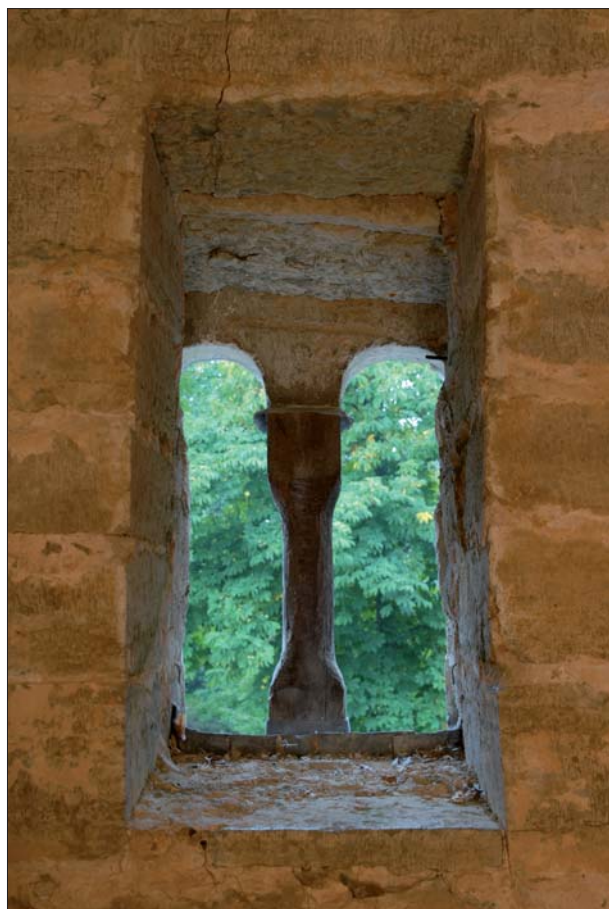
Figur 8. Fönstret till den lilla kammaren på andra våningen är försett med fint arbetad sten. Rummet brukar kallas Ingrid Ylvas kammare. Foto Lars Ekelund.

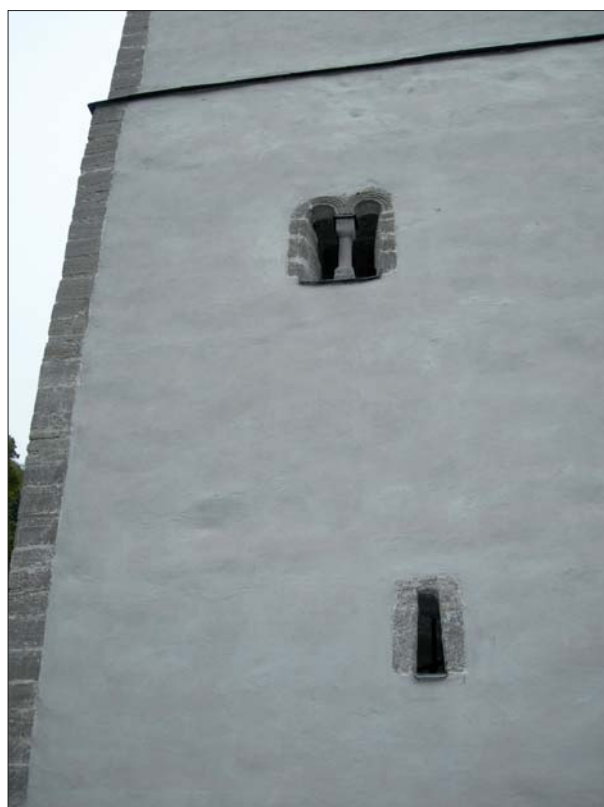
Figur 12. Två av tornets fönsteröppningar på västsidan. Foto Marie Ohlsén, ÖLM.

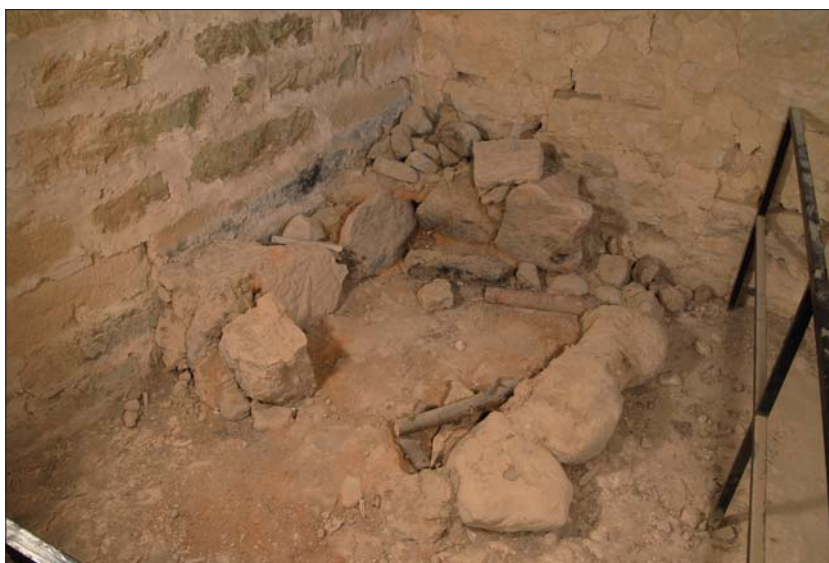
Figur 14. Rökugnen på andra våningen i Bjälbotornet.
Foto Lars Ekelund.

Vid undersökningen av kamrarna framkom även delar av en rökugn (fig 14). Rökugnen var placerad i det nordöstra hörnet av rum 3. Ugnen är murad av ca 4 cm tjock lera och har måtten 1,5 x 1,4 m. Leran är lätt bränd. Ugnen har saknat rökkanal och röken har därför fått leta sig ut genom fönsteröppningarna i rummet. Rökugnen förstördes av en tidigmedeltida brand (Eriksson 1989).

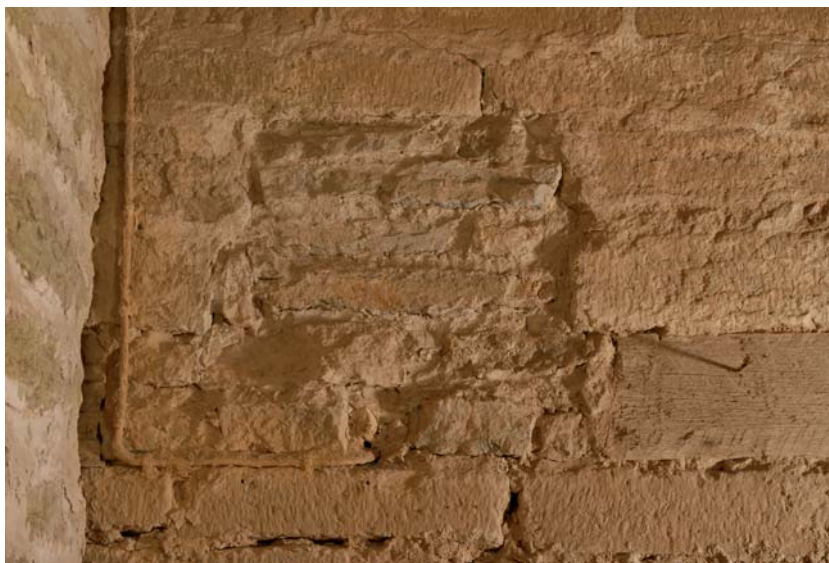
Figur 15. Det igenmurade skåpet, inhugget i kyrkans västgavel.
Foto Lars Ekelund.

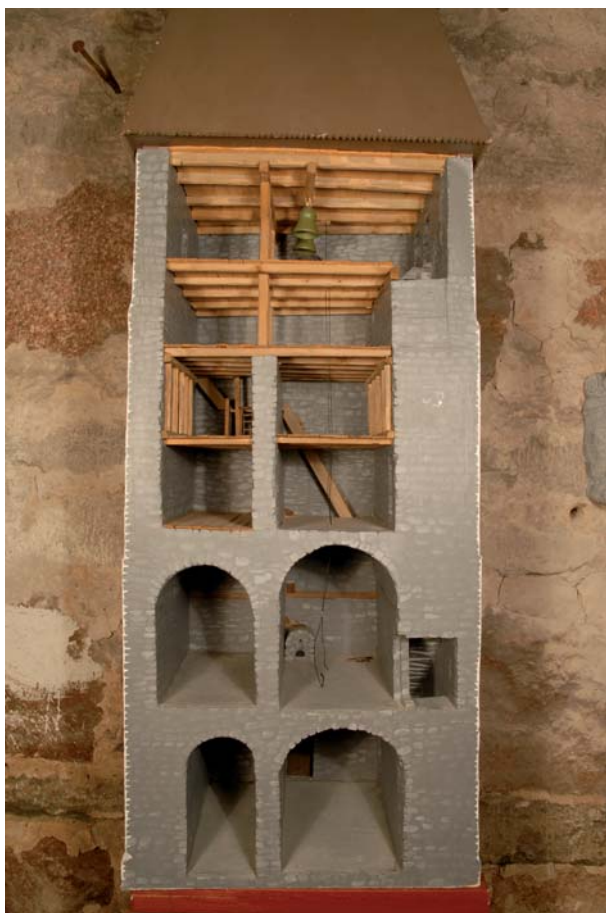
Figur 16. Modell av Bjälbo kyrktorn som Jan Eriksson tänker sig våningsindelningen. Mats Gilstring har tillverkat modellen, som finns utställd i Bjälbotornet. Foto Lars Ekelund.

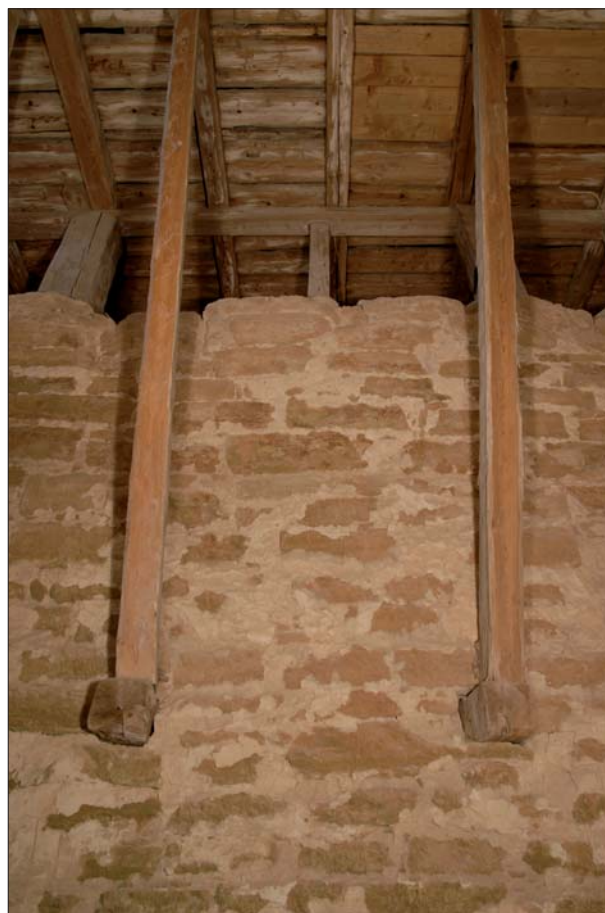
Figur 17. Interiör tornet våning tre. Ursprungligen kan tornet ha haft fler våningar än idag. Foto Lars Ekelund.

Förvaringsfunktionen är påtaglig genom det magasinliknande utrymme som idag utgör våning 3. Här har det funnits ett ursprungligt luftat trägolvsplan på en kalkbruksyta. Trägolvet bör ha fungerat som fukt-skydd och det är troligt att något torrt, till exempel säd, förvarats i rummen med trägolvsplan. Samma golvtyp fanns även i det som en gång utgjorde våningarna 4 och 5. Utrymmena på dessa våningar har antingen varit helt utan ljusöppningar som på våning 4 eller med ett mycket litet fönster som på våning 5.

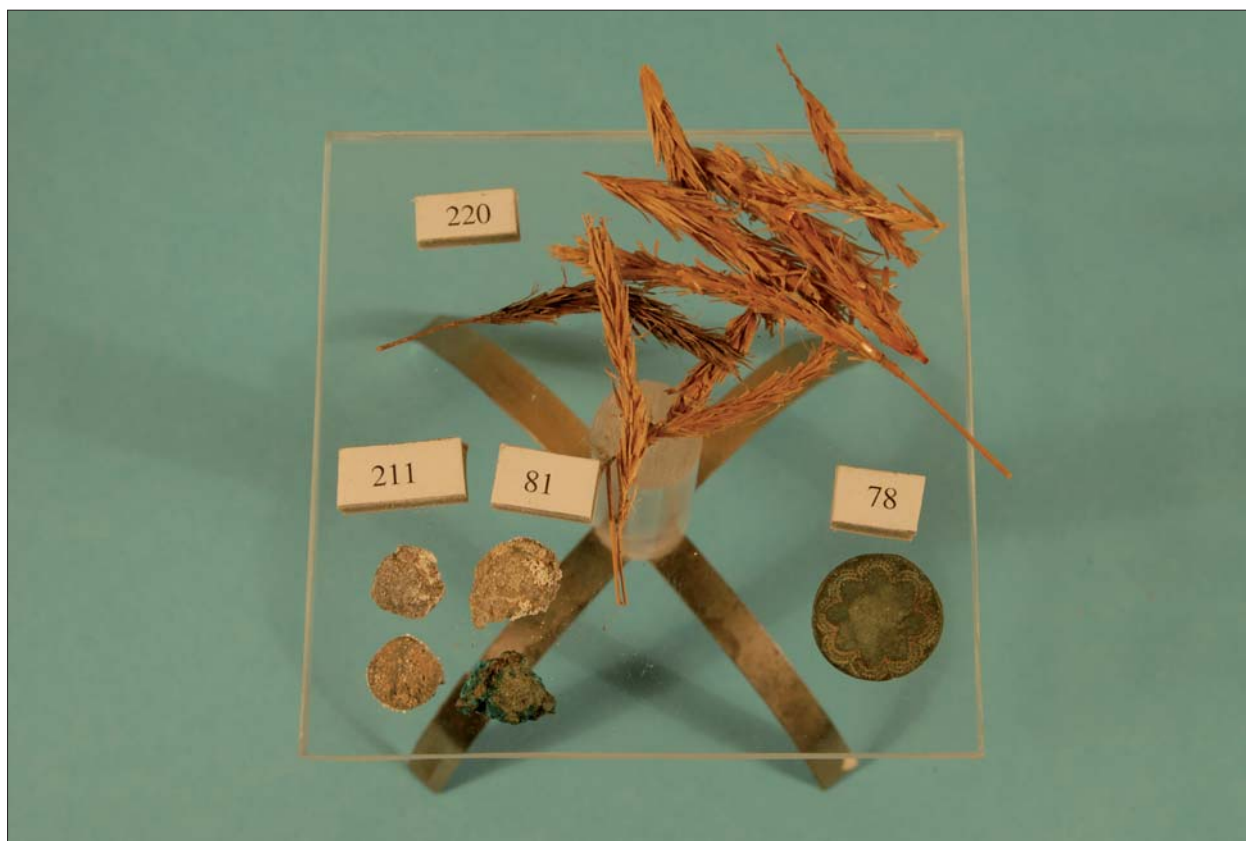
Figur 18. Fynd från tornet i Bjälbo. Bronsknapp (fnr 78), kulor, åtminstone tre av bly (fnr 81, 211), halm (fnr 220). Foto Lars Ekelund.

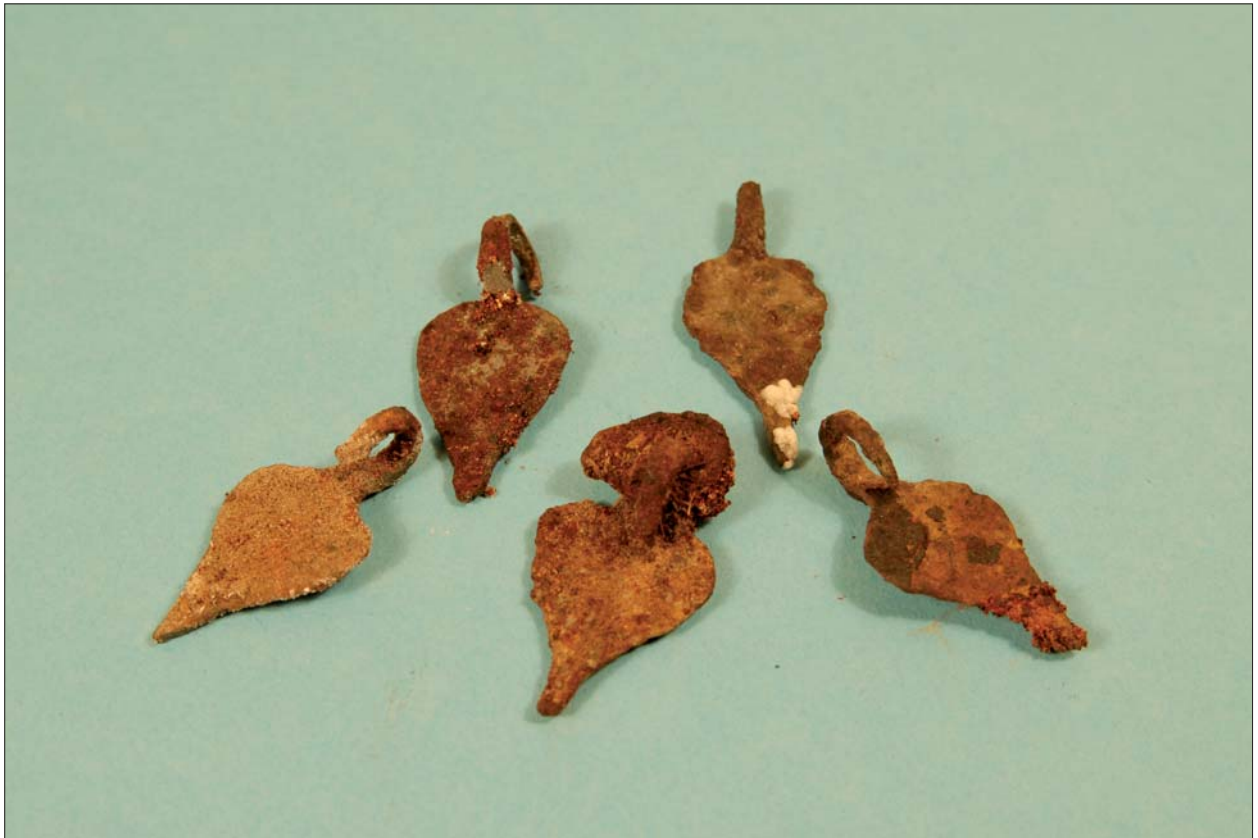
Figur 19. Fynd från tornet i Bjälbo, lövformade hängen till ljuskronor. Mått ca 40 x 19 mm.
Foto Lars Ekelund.

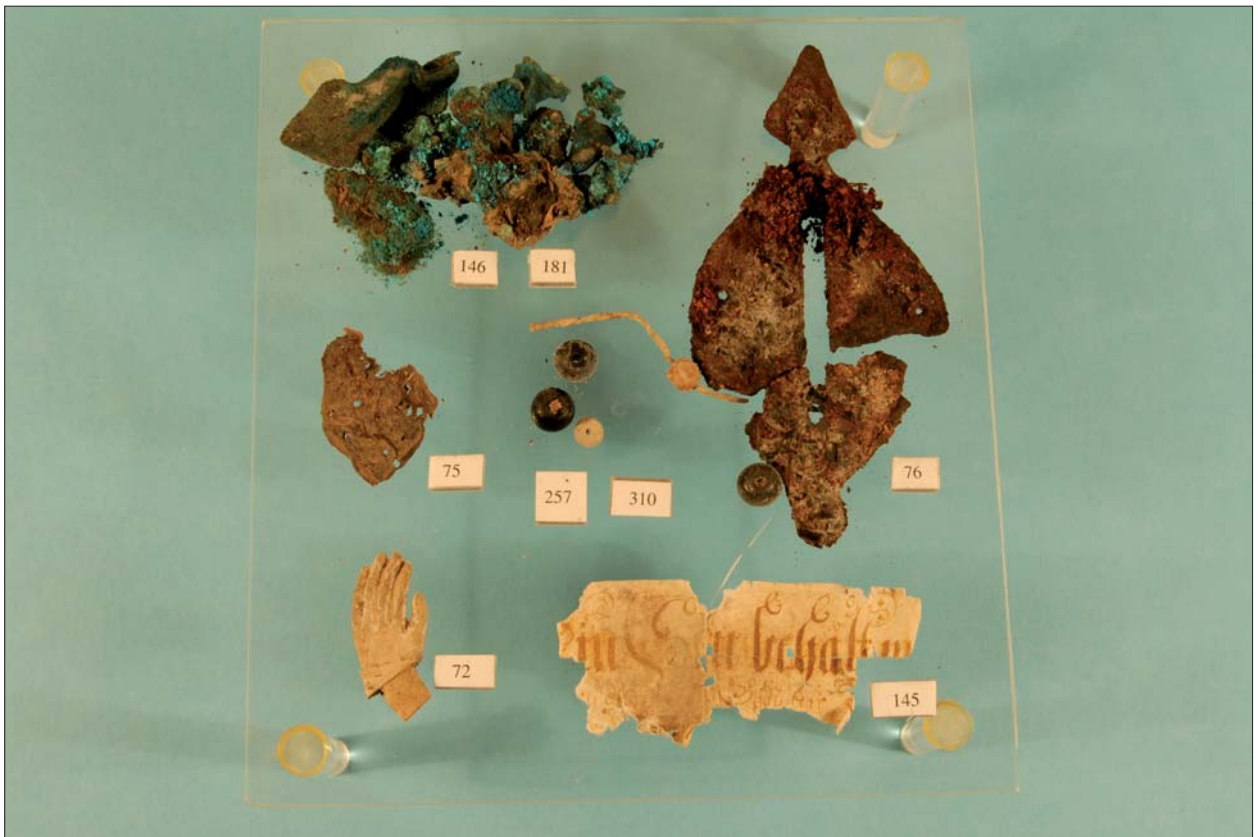
Figur 20. Fynd från tornet i Bjälbo. Handskrift (fnr 145), hand till träskulptur (fnr 72), förgyllt ornerat bronsbeslag (fnr 76), radbandspärlor (fnr 257, 310), förgyllt kopparbleck sannolikt bokbandsbeslag (fnr 75), bitar av smält brons från kyrkklockan (fnr 146, 181). Foto Lars Ekelund.

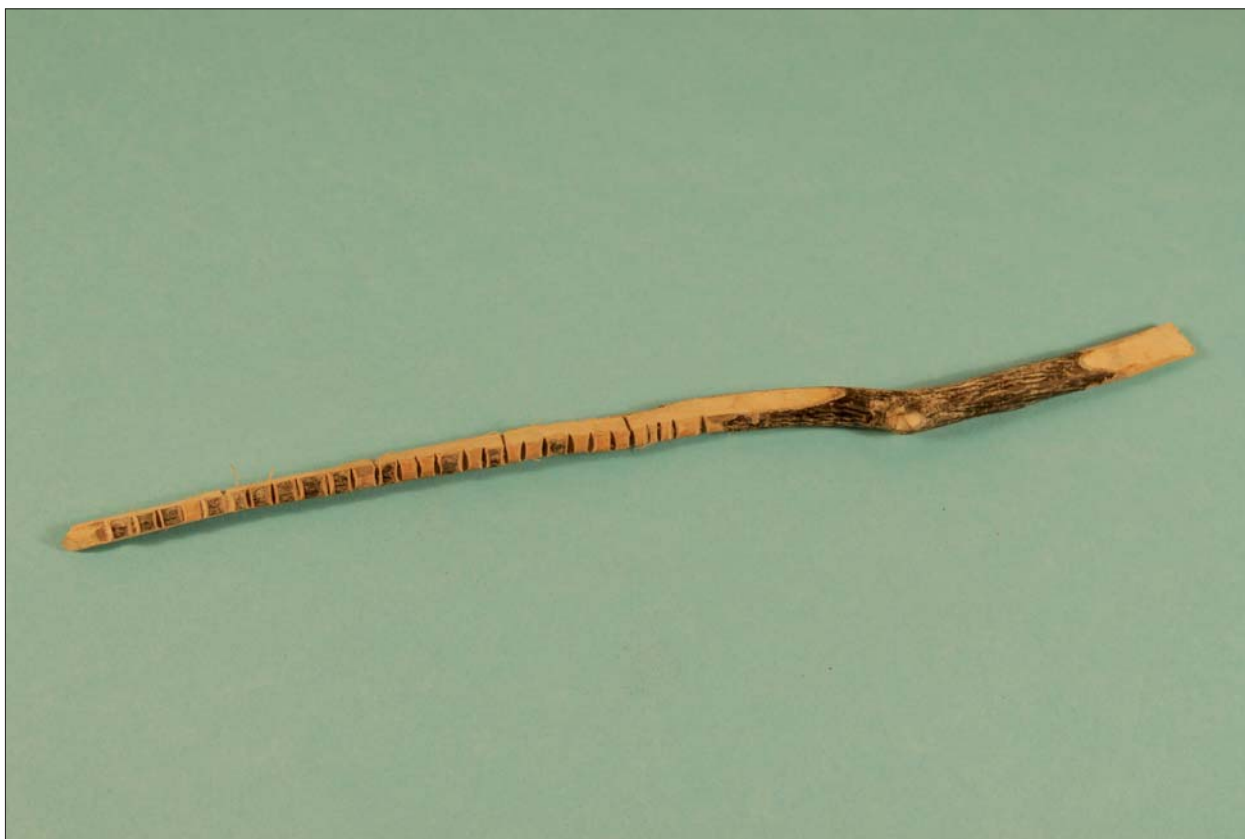
Figur 21. Fynd från tornet i Bjälbo. En av två påträffade karvpinnar med markeringar (fnr 172).
Längd 32 cm. Foto Lars Ekelund.

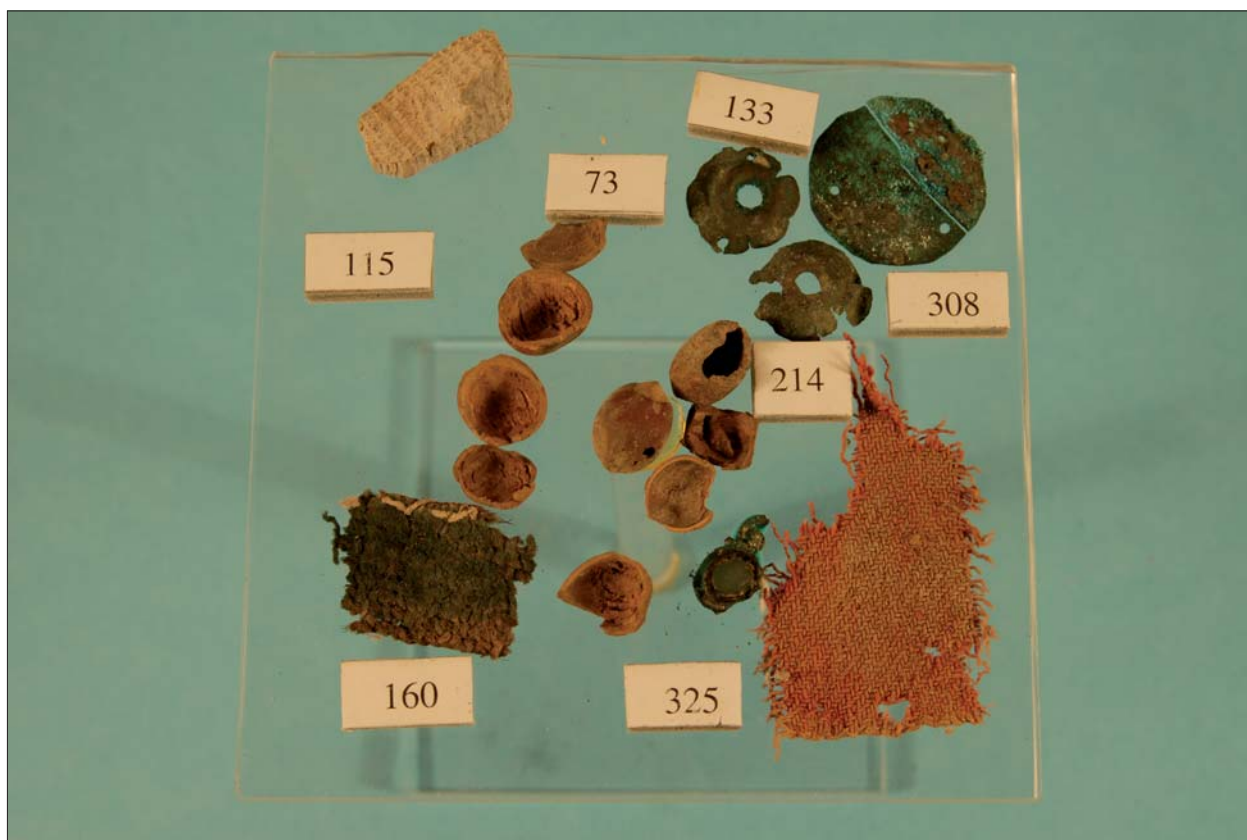
Figur 22. Fynd från tornet i Bjälbo. Tyg av ull (fnr 325), grovt vadmalstyg (fnr 160), hasselnötsskal (fnr 214),
ströning av koppar (fnr 308), beslag av koppar (fnr 133), ströning av koppar (fnr 73), spelpjäs av furu (fnr
115). Det tyg som har fnr 325 på bilden har av oklara omständigheter givits ett annat fnr i fyndlistan.
Foto Lars Ekelund.

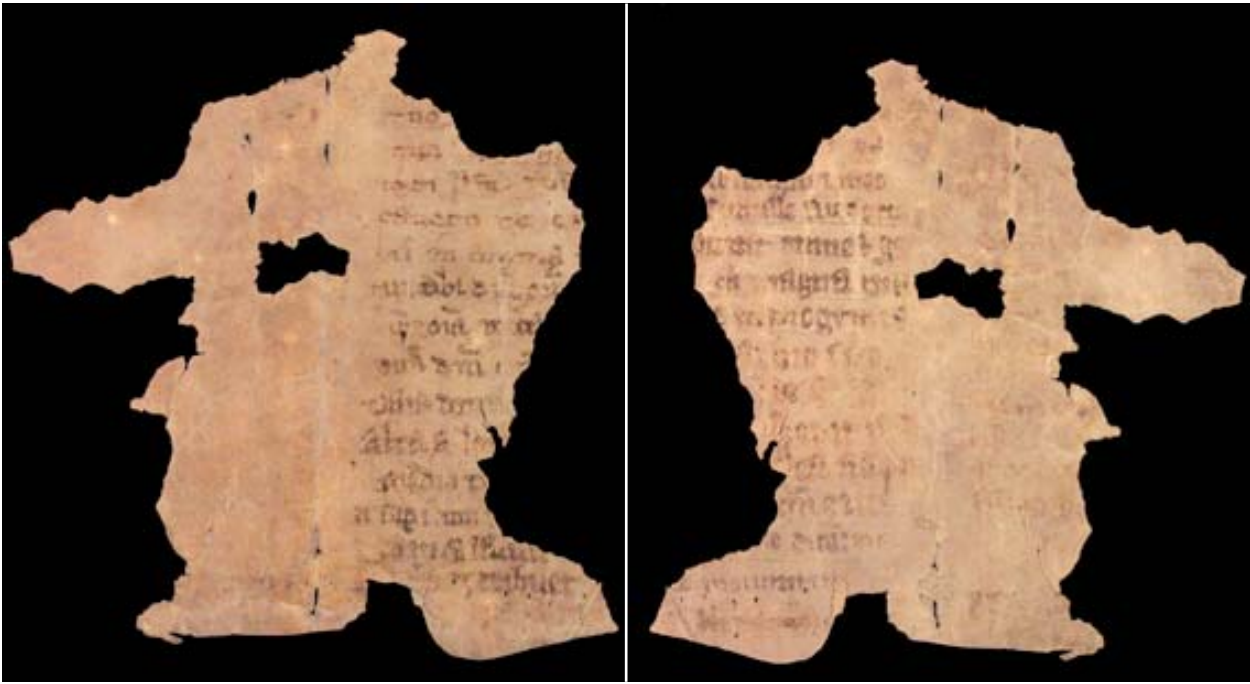
Figur 23. Fynd från tornet i Bjälbo. Handskrift fnr 194. Foto Marie Ohlsén, ÖLM.

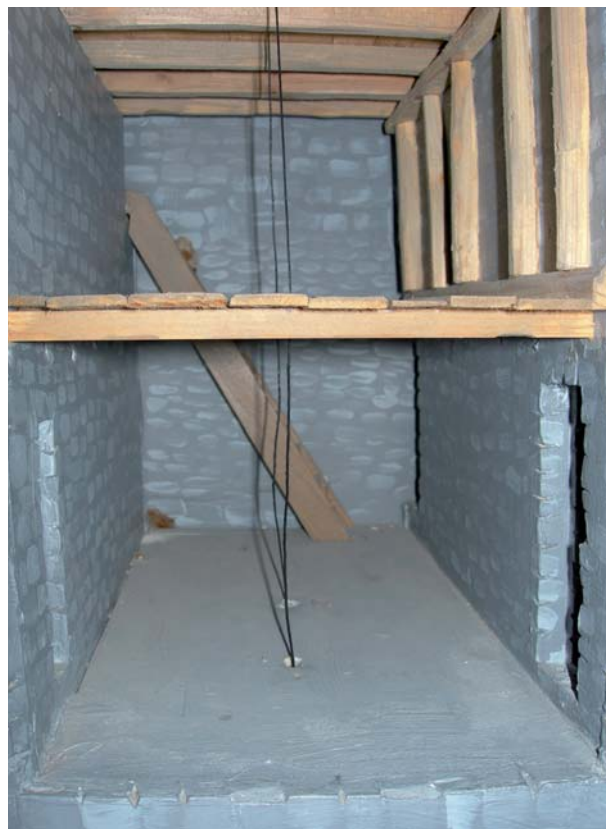
Figur 24. Detalj av tornmodellens tredje våningsplan. Modellen visar dock endast två av tre konstaterade hål för klocklinor. Foto Marie Ohlsén, ÖLM.

Från rum 3 tycks också klockringningen ha skett eftersom det finns tre hål i rummets valv för klocklinor (fig 24). Tornet har alltså ursprungligen haft tre klockor, en mer än man tidigare förmodat (Eriksson

1983). Förekomsten av hål för klocklinor visar att en av tornets ursprungliga funktioner varit som klocktorn. I rum 3 påträffades även en mängd bronsklumpar, vilka troligen kommer från de vid branden smälta bronsklockorna.
