Rapport 2010:82

Arkeologisk förundersökning

Dränering runt Lilla Stenhuset på Tuna kungsgård

RAÄ 182
Tuna kungsgård
Rystad socken
Linköpings kommun
Östergötlands län

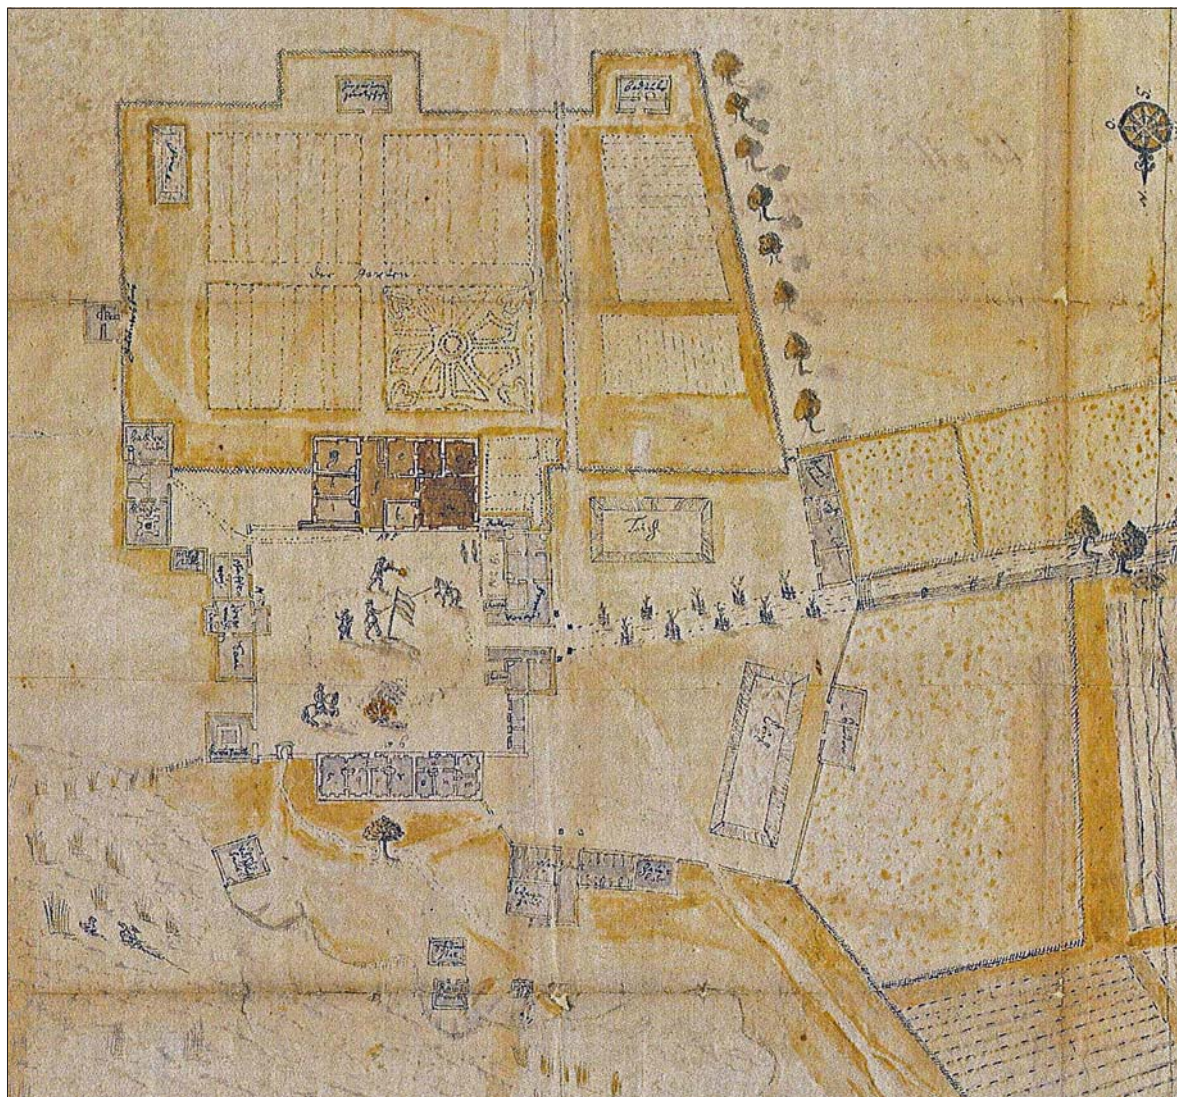
Figur 3. Karta över Tuna kungsgård 1688. Östergötlands länsmuseum's arkiv.

Fornlämningen RAÄ 182:1, Rystad (Tuna kungsgård) består av två stenbyggnader, Stora och Lilla Stenhuset, samt en husgrund. Det Stora Stenhuset är antagligen byggt under 1640-talet medan det Lilla Stenhuset byggdes under åren 1651-52. Till fornlämningen hör även två källare varav en har tunnvalvt tak (Norra och Södra källaren). Vallgraven, RAÄ 108:1, finns idag endast delvis bevarad i ett stråk väster och söder om kungsgården.

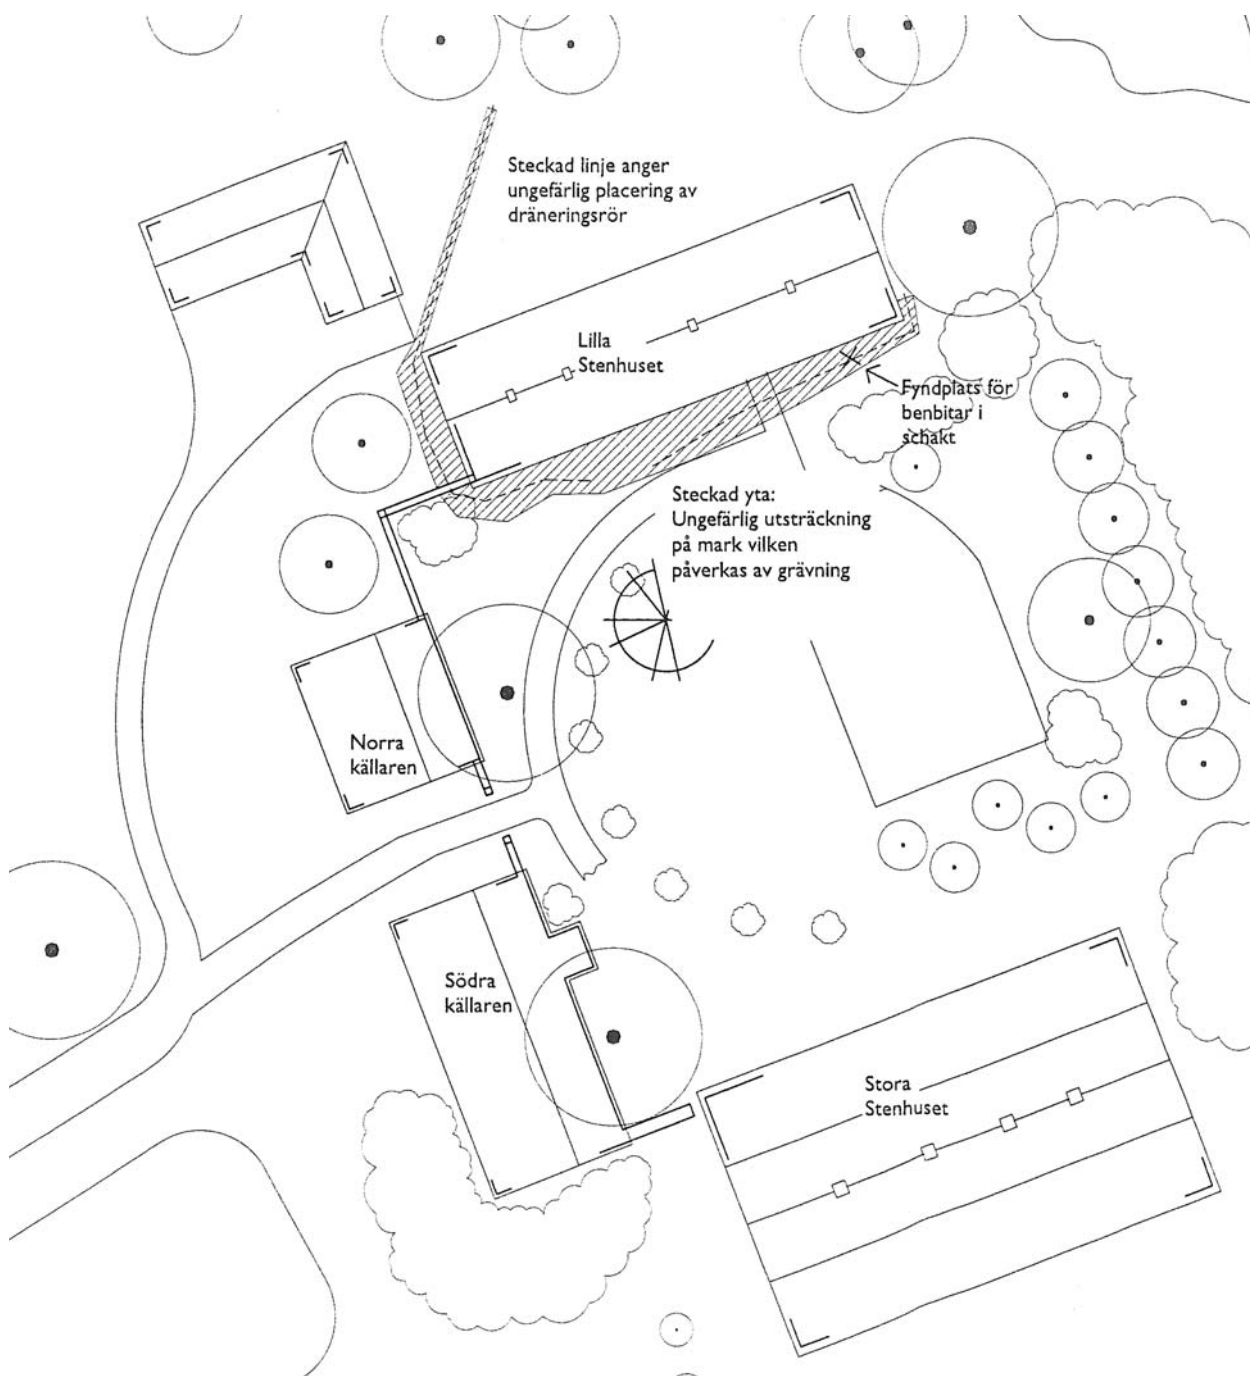
Figur 4. Principskiss över dränering av Lilla Stenhuset, med schakt markerade. Fredriksson Arkitektkontor AB. Skala 1:500.

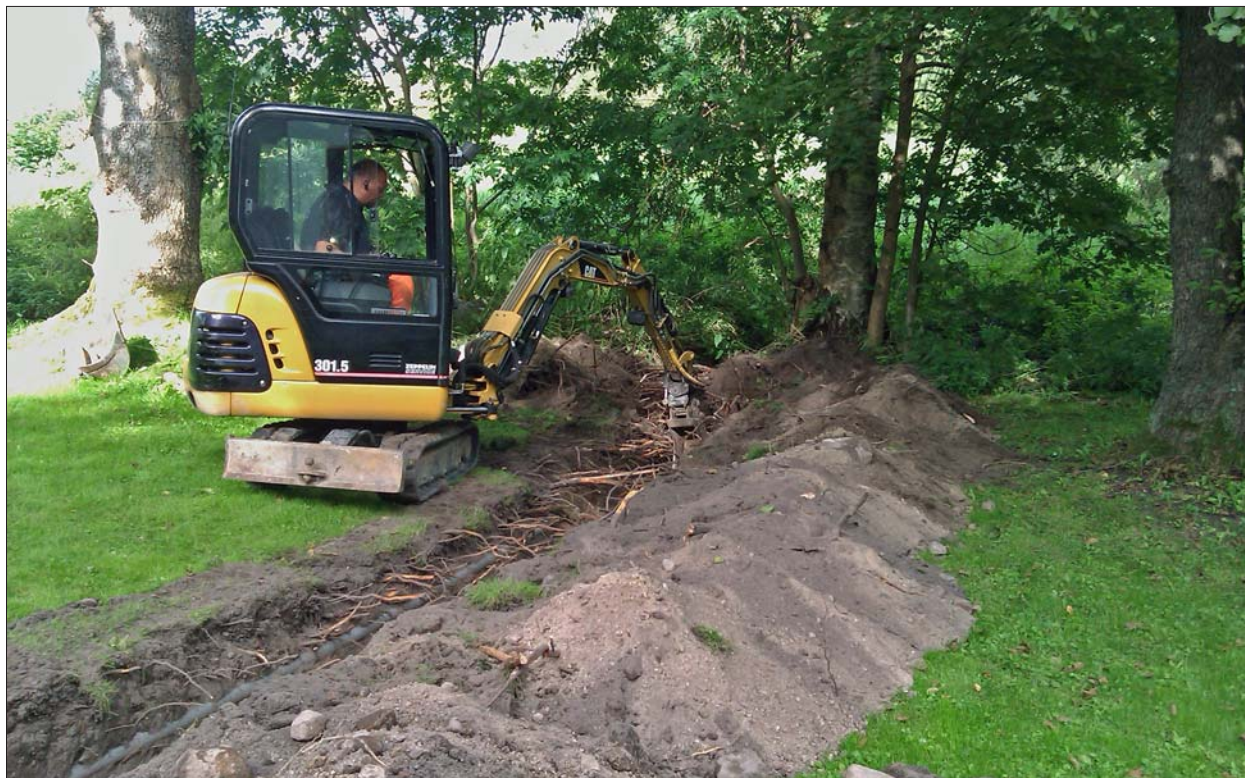
Figur 5. Schaktet ner mot sankmarken norr om huset. Foto Mats Magnusson, ÖLM.

Schaktningsövervakningen tog sin början utmed Lilla Stenhusets västra gavel. Schaktet som grävdes utmed husgrunden visade att byggnaden var uppförd direkt på en berghäll som framkom ca 0,3 m under torven. Vid byggnadens nordvästra hörn vek schaktet av i en nordöstlig riktning och grävdes fram till det vattensjuka område som ligger norr om Lilla Stenhuset. Utmed schaktet påträffades flera föremål av yngre datum så som porslin, fajans och kritpipsfragment.

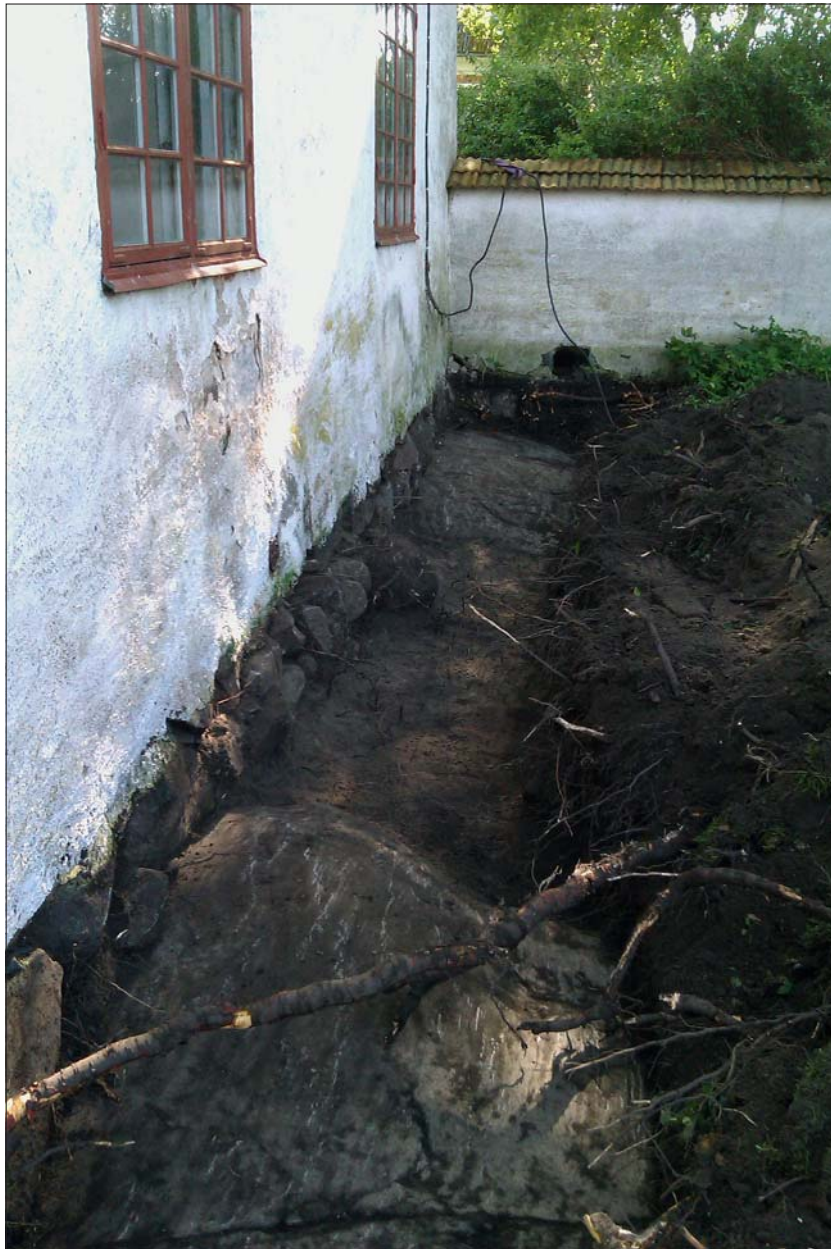
Figur 6. Schaktet utmed den västra gaveln. Foto Mats Magnusson, ÖLM.
